Adjunto, remito a Ud., para su conocimiento y fines pertinentes, Informe Final N° 177, de 2015, debidamente aprobado, sobre inspección a la obra: "Conservación Vías Urbanas HCV Coyhaique – Grupo III", a cargo del Servicio de Vivienda y Urbanización de la Región de Aysén del General Carlos Ibáñez del Campo.

INFORME FINAL N° 177, DE 2015, SOBRE  
INSPECCIÓN A LA OBRA: "CONSERVA-  
CIÓN VÍAS URBANAS HCV COYHAIQUE-  
GRUPO III".

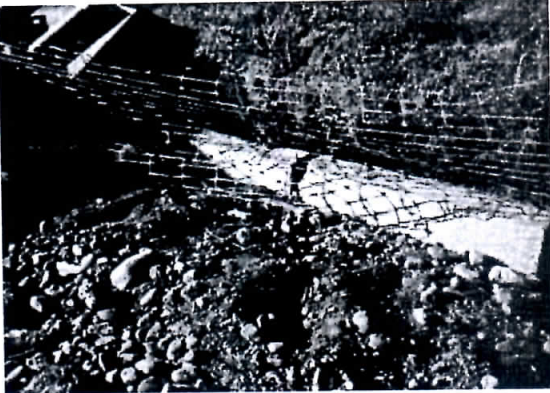
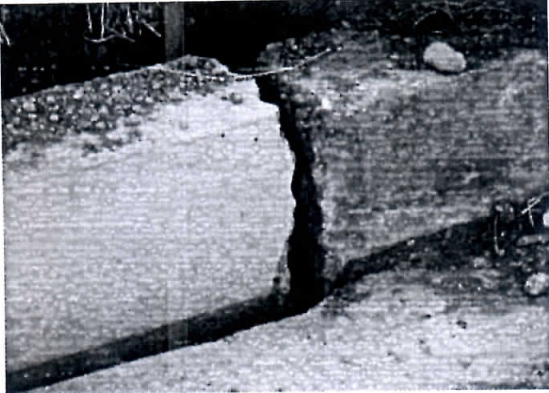
N°	PARTIDA/ ACTIVIDAD	DETALLE	HALLAZGO	NORMA VULNERADA	RESPALDO	RESPUESTA DEL SERVICIO	ANÁLISIS CONTRALORIA
1	4.1 "Suministro y colocación de soleras tipo A."	La partida considera la preparación de la fundación, emplantillado, colocación, respaldo y requisitos de soleras prefabricadas tipo A. Indicando en lo que importa, que toda solera que tenga despunte, aristas saltadas cubiertas con mortero, lechada superficial y/o que no sea recta en su parte superior, será rechazada y reemplazada.	En el tramo correspondiente a la Avenida Ogana, es posible observar la colocación de soleras con despuntes y aristas saltadas.	Numeral 4.1e Criterios de aceptación del ítem 4.1 Suministro y colocación de Soleras tipo A (ML) (H-30), de las Especificaciones Técnicas Especiales "Conservación de calles diversas comunas Región de Aysén" Conservación calzadas HCV Grupo III.	Anexo, fotografías N°s 1, 2, 3, 4, 5 y 6.	En su respuesta, el Servicio señala, que la obra se encontraba en ejecución al momento de la fiscalización, por lo que dentro de los trabajos de terminación, se consideró el reemplazo de todas aquellas soleras que no cumplían con lo establecido en las especificaciones técnicas.	Debido a que no se presentan antecedentes que respalden lo expresado por el Servicio, se mantiene la observación.  En razón de lo indicado, esa entidad deberá acreditar documental y gráficamente la corrección de los aspectos objetados, dentro del plazo de 60 días hábiles contados desde la recepción de este informe, sin perjuicio de su verificación en una futura acción de seguimiento.

Fotografía N° 1 – 6/03/2015: Solera con despunte.	Fotografía N° 2 – 6/03/2015: Solera con despunte.

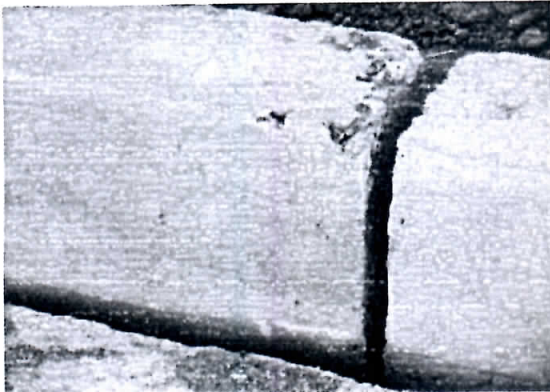
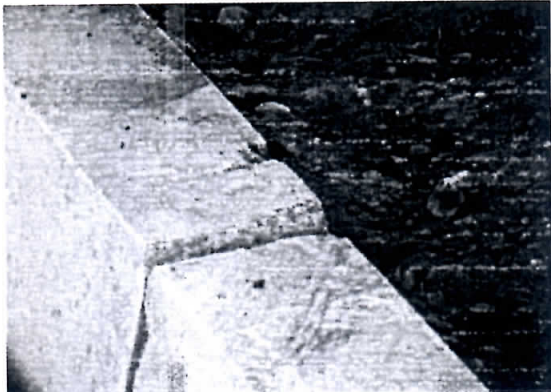
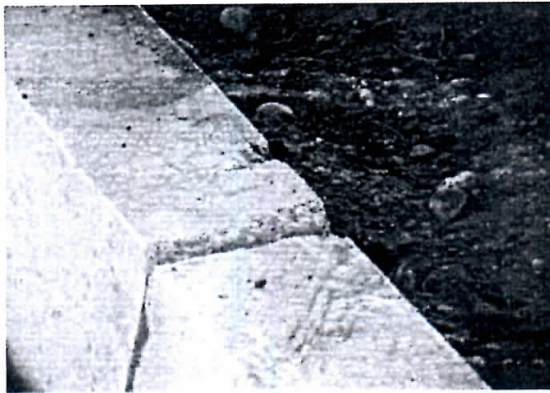
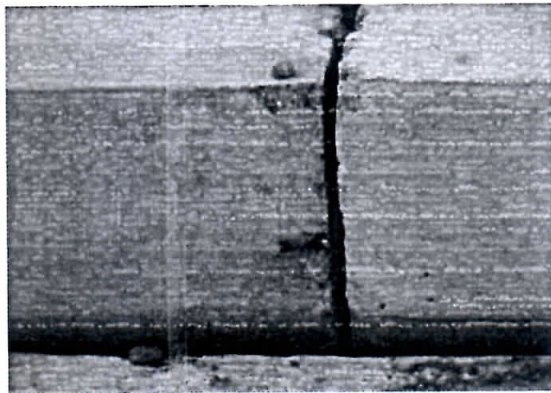
Fotografía N° 3 – 6/03/2015: Solera con arista saltada.	Fotografía N° 4 – 6/03/2015: Solera con arista saltada.

Fotografía N° 5 – 6/03/2015: Solera con arista saltada.	Fotografía N° 6 – 6/03/2015: Solera con arista saltada.

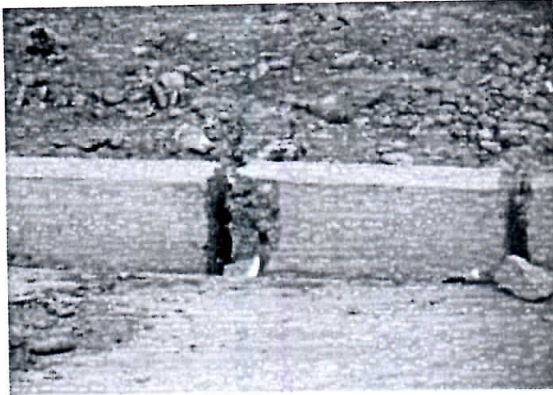
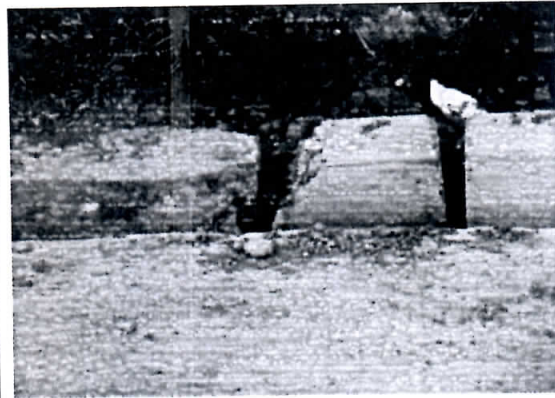
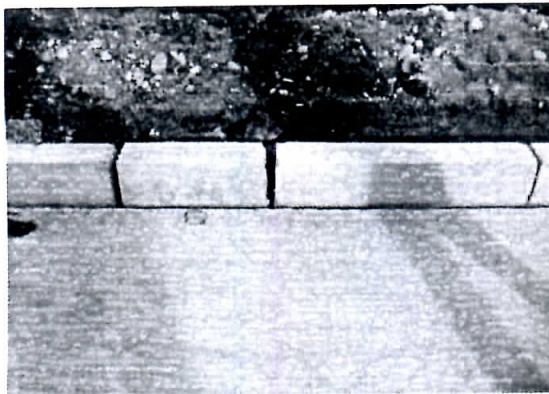
2	4.1 "Suministro y colocación de soleras tipo A."	La partida considera la preparación de la fundación, emplantillado, colocación, respaldo y requisitos de soleras prefabricadas tipo A. Indicando, en lo que respecta al uso de soleras de un tamaño menor al normal, que el corte será efectuado con sierra.	En el tramo de la Avenida Ogana, se aprecia el uso de soleras de menor tamaño con respecto a la longitud normal de las soleras tipo A, y además, no habiéndose efectuado el corte mediante sierra.	Título "Colocación de Soleras" del ítem 4.1 Suministro y colocación de Soleras tipo A (ML) (H-30), de las Especificaciones Técnicas Especiales "Conservación de calles diversas comunas Región de Aysén" Conservación calzadas HCV Grupo III	Anexo, fotografías N°s 7, 8 y 9.	El SERVIU expone que la obra se encontraba en ejecución al momento de la visita. Asimismo, respecto a la menor longitud de las soleras tipo A, señala que, debe entenderse que estas, se encuentran principalmente en el bandedón central de Avenida Ogana, el cual, considera en sus extremos, soleras curvas, de radios muy pequeños, por lo que la longitud de las soleras debe ser rectificadas en el proceso constructivo.  En lo que respecta al corte de las	Anotado lo anterior, corresponde indicar que el servicio no presenta antecedentes que acrediten el reemplazo de las soleras rectas observadas -indicadas en las fotografías N°s 7, 8 y 9-, por lo que corresponde mantener la observación. El Servicio deberá acreditar documental y gráficamente la corrección de los aspectos observados, dentro del plazo de 60 días hábiles contados desde la recepción de este informe, sin perjuicio de su verificación en una futura acción de seguimiento.

Fotografía N° 7 – 6/03/2015: Solera de menor tamaño sin aserrado.

Fotografía N° 8 – 6/03/2015: Solera de menor tamaño sin aserrado.

Fotografía N° 9 – 6/03/2015: Solera de menor tamaño sin aserrado.

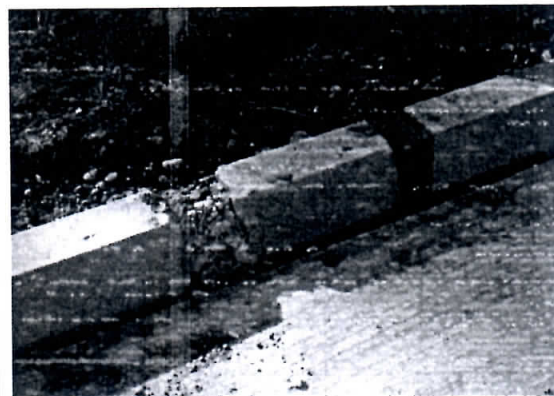
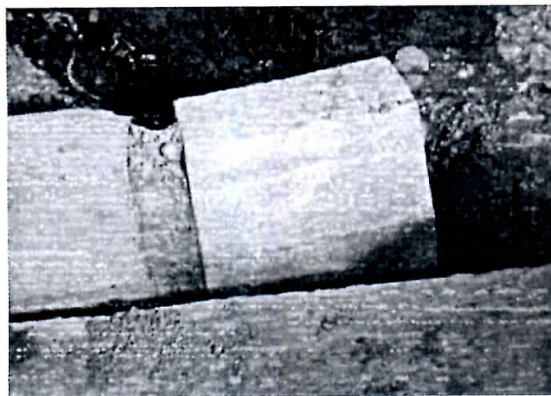
<p>3</p> <p>4.1 "Suministro y colocación de soleras tipo A."</p>	<p>La partida considera la preparación de la fundación, emplantillado, colocación, respaldo y requisitos de soleras prefabricadas tipo A. Indicando que la separación permitida entre soleras será de 15 mm. como máximo y el emboquillado se hará con mortero de cemento y arena fina en una proporción 1:4 en peso.</p>	<p>Se verificó en terreno una separación entre soleras mayor a la especificada, además, se utilizó hormigón con gravilla en el relleno de los emboquillados, en lugar de mortero de cemento y arena fina.</p>	<p>Título "Colocación de Soleras" del ítem 4.1 Suministro y colocación de Soleras tipo A (ML) (H-30), de las Especificaciones Técnicas Especiales "Conservación de calles diversas comunas Región de Aysén" Conservación calzadas HCV Grupo III.</p>	<p>Anexo, fotografías N<sup>os</sup> 10 y 11.</p>	<p>En su respuesta, el Servicio señala que la obra se encontraba en ejecución en la fecha de la inspección, por lo que, dentro de los trabajos de terminación, se reemplazaron las soleras que tenían una separación mayor a la especificada, reemplazándose en consecuencia el mortero utilizado en el relleno de los emboquillados.</p>	<p>soleras y teniendo en cuenta que la obra estaba en proceso de ejecución en la respectiva visita, en el marco de los trabajos de terminación de la obra, se consideró el reemplazo de las mismas.</p>	<p>Respecto de lo expuesto por la Entidad, debe señalarse que no se presentan respaldos que acrediten lo expresado, por lo que se mantiene la observación.</p> <p>Atendido lo anterior, el SERVIU Aysén deberá acreditar documental y gráficamente la corrección de los aspectos observados, dentro del plazo de 60 días hábiles contados desde la recepción de este informe, sin perjuicio de su verificación en una futura acción de seguimiento.</p>

Fotografía N° 10 – 6/03/2015: Separación entre solera mayor a la especificada y emboquillado con gravilla.

Fotografía N° 11 – 6/03/2015: Separación entre solera mayor a la especificada y emboquillado con gravilla.

I.3	Se verificó en terreno una separación entre soleras mayor a la especificada, además, se utilizó hormigón con gravilla en el relleno de los emboquillados, en lugar de mortero de cemento y arena fina.	El Servicio deberá acreditar documental y gráficamente la corrección de los aspectos observados, ajustándose a los antecedentes técnicos que rigen el contrato.			
I.4	En las distintas calles entregadas a tránsito, es posible observar fisuras en los emboquillados y soleras, sin constatare la aplicación de las medidas correspondientes para su reparación.	El Servicio deberá acreditar documental y gráficamente la corrección de los aspectos observados, ajustándose a los antecedentes técnicos que rigen el contrato.

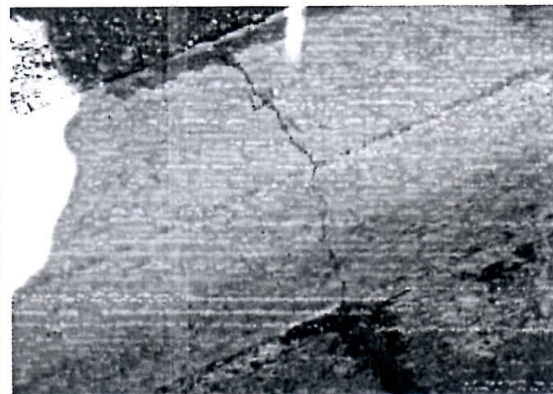
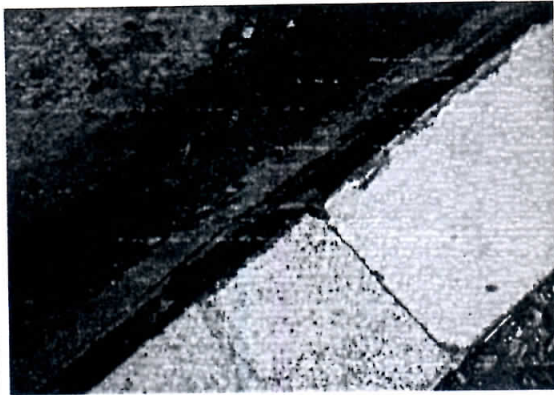
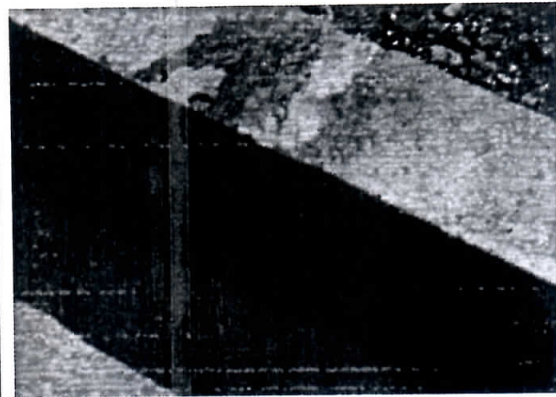
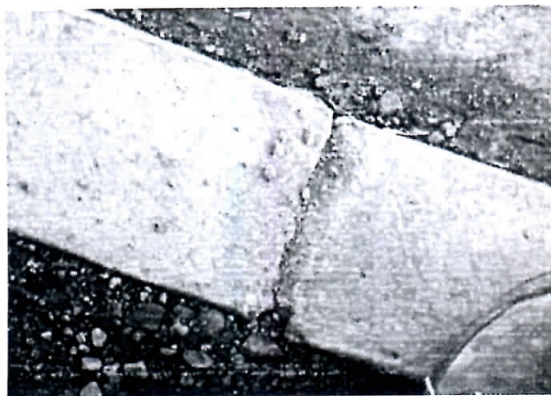
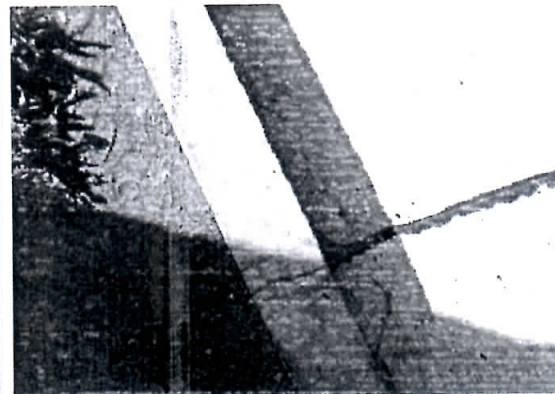
<p>4</p> <p>4.1 "Suministro y colocación de soleras tipo A."</p>	<p>La partida corresponde específicamente a la preparación de la fundación, emplantillado, colocación, respaldo y requisitos de soleras prefabricadas tipo A.</p>	<p>En las distintas calles entregadas a tránsito, es posible observar fisuras en los emboquillados y soleras, sin constatar la aplicación de las medidas correspondientes para su reparación.</p>	<p>Artículo 74 del decreto N° 236, de 2009, del Ministerio de Vivienda y Urbanización.</p>	<p>Anexo, fotografías N<sup>os</sup> 12, 13, 14, 15 y 16.</p>	<p>El Servicio indica que los sectores afectados se encuentran con recepción provisoria, sin haberse detectado tales observaciones por parte de la Comisión Técnica Receptora, por lo tanto, será resuelto durante el período correspondiente al año de garantía.</p>	<p>Atendido la respuesta del Servicio, en consideración a que se indican acciones que se implementarán en el futuro, corresponde mantener la observación. El Servicio deberá acreditar documental y gráficamente la corrección de los aspectos observados, dentro del plazo de 60 días hábiles contados desde la recepción de este informe, sin perjuicio de su verificación en una futura acción de seguimiento.</p>

Fotografía N° 12 – 6/03/2015: Solera fisurada en calle Francisco Bilbao.

Fotografía N° 13 – 6/03/2015: Solera con emboquillado fisurado en calle Victoria.

Fotografía N° 14 – 6/03/2015: Solera con emboquillado fisurado en calle Victoria.

Fotografía N° 15 – 6/03/2015: Solera con emboquillado fisurado en calle Victoria.

Fotografía N° 16 – 6/03/2015: Solera con emboquillado fisurado en calle Francisco Bilbao.

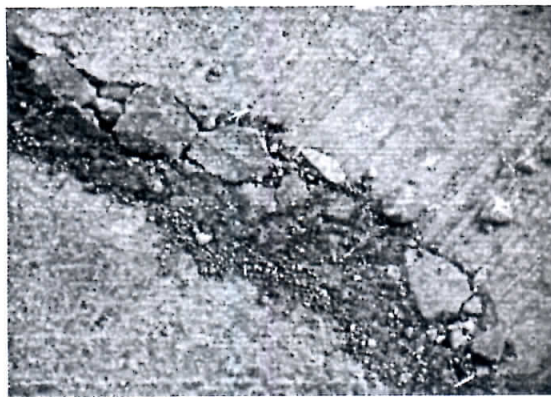
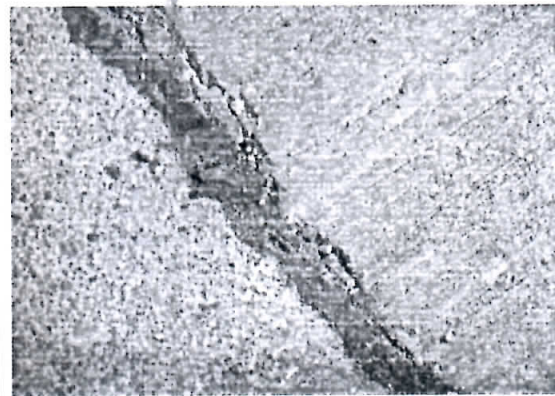
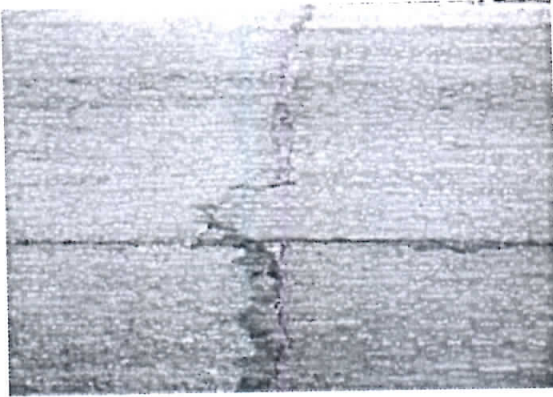
Fotografía N° 17 – 6/03/2015: Desintegración de arista de junta de pavimento nuevo y antiguo en calle Victoria.

Fotografía N° 18 – 6/03/2015: Desintegración de arista de junta de pavimento nuevo y antiguo en calle Victoria.

Fotografía N° 19 – 6/03/2015: Fisuras en junta de pavimento nuevo y antiguo en calle Victoria.

1.5	Respecto de las juntas ubicadas en las uniones de los pavimentos antiguos con los nuevos, es posible observar grietas, falta de sellado, desintegración de la arista de la junta y exceso de separación conforme a lo señalado.	El Servicio deberá acreditar documental y gráficamente la corrección de los aspectos observados, ajustándose a los antecedentes técnicos que rigen el contrato.

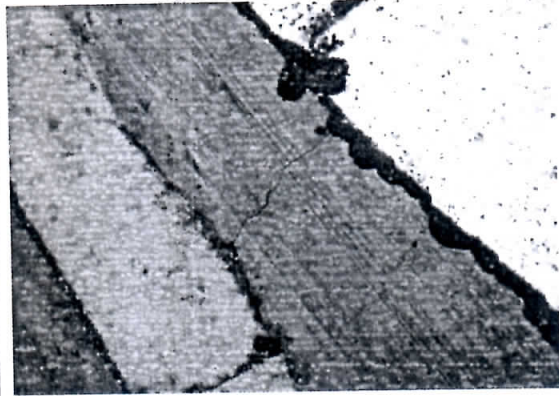
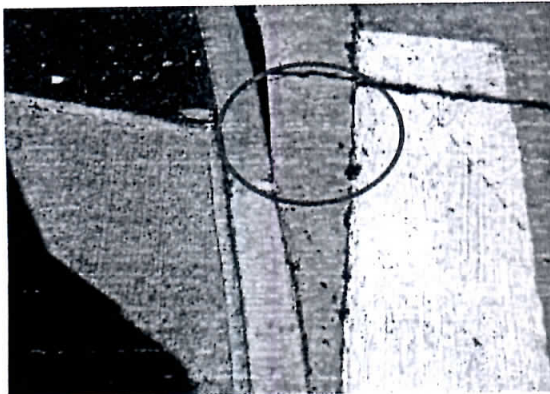
Fotografía N° 20 – 6/03/2015: Fisura en zarpa de hormigón. Calle Francisco Bilbao.

Fotografía N° 21 – 6/03/2015: Fisura en zarpa de hormigón. Calle Francisco Bilbao.

1.6	En las distintas calles entregadas a tránsito, se observaron fisuras, principalmente en las zarpas de hormigón, sin constatarse la aplicación de las medidas correspondientes para su reparación.	El Servicio deberá acreditar documental y gráficamente la corrección de los aspectos observados, ajustándose a los antecedentes técnicos que rigen el contrato.

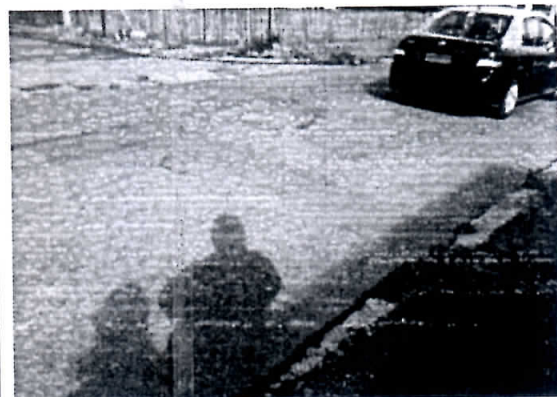
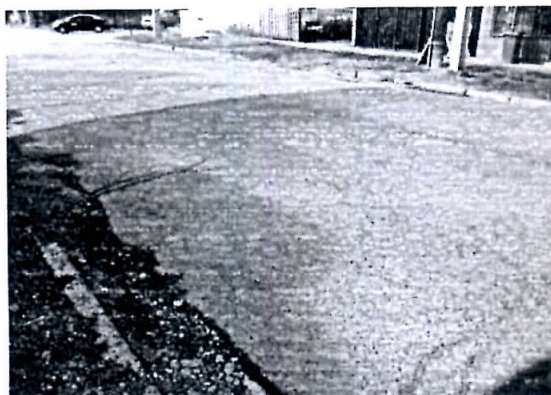
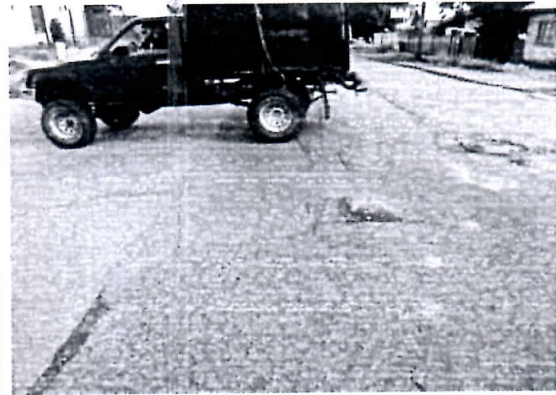
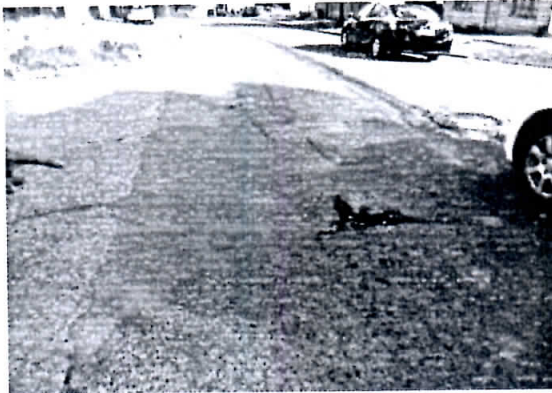
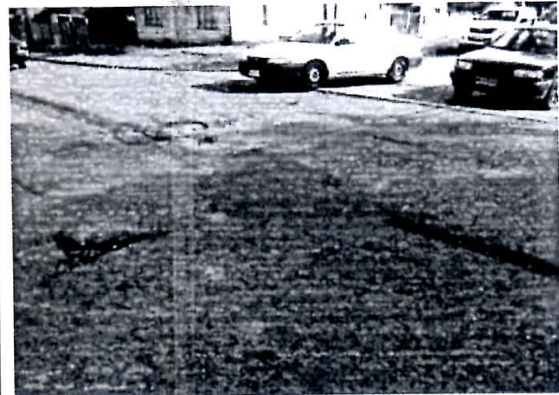
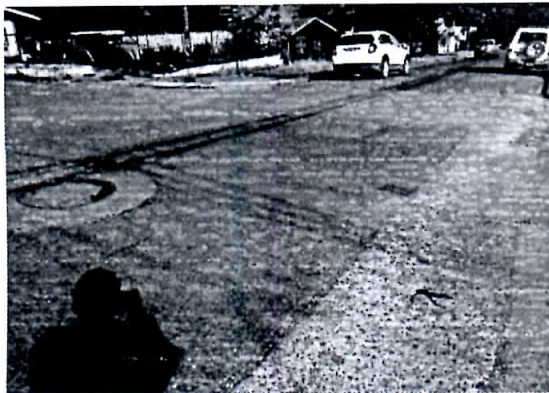
<p>demás capas de suelos.</p>	<p>realizada en la calle Almirante Simpson; sin embargo, se visualizó en terreno una reparación menor a 60 m<sup>2</sup>, habiéndose aumentado además dicha partida en 100 m<sup>2</sup> mediante la resolución exenta N° 244, del 30 de enero de 2015.</p>		<p>inspección. Agrega, que los sectores fueron determinados por el gran deterioro que presenta la calle Almirante Simpson.</p> <p>Por otra parte, indica que lo establecido en el análisis de precio unitario entregado por el contratista, el rendimiento de un saco de 20 kg. del producto aplicado, es de 1 m<sup>2</sup> considerando un espesor máximo de 10 mm.</p> <p>Asimismo, añade, que se realizó una consulta al proveedor, quien señaló que la aplicación del producto, garantiza el rendimiento establecido en la ficha técnica, solo si se realiza con las tolerancias normales establecidas, y que estaría fuera del alcance controlar el mismo rendimiento en zonas que tengan espesores mayores al establecido. Se hace hincapié que en terreno, se encontraron zonas con deterioros de profundidad entre 50 y 100 mm.</p> <p>Complementa lo anterior, argumentando que en el proceso de estudio de la obra, y como la empresa constructora no conocía las zonas a intervenir, ésta estableció que el rendimiento estaría dado en las condiciones ideales que el producto tiene como tolerancia, cosa que no cumplía ninguna de las zonas granular y demás capas de suelos.</p> <p>Asimismo, dado que las especificaciones técnicas facultan ampliamente a la I.T.O. para indicar la ubicación de las obras en terreno, la cantidad a ejecutar no debía sino sujetarse al cálculo de la estimación inicial contemplada para la partida, que corresponde a 200 m<sup>2</sup> de "Suministro y colocación", lo que necesariamente debe incluir la totalidad de la partida solicitada, tal como lo precisa el inciso final del numeral 5.3 de las Especificaciones Técnicas Especiales del proyecto, por lo que corresponde mantener la observación.</p> <p>Además, debe señalarse que por tratarse de un contrato a suma alzada, la jurisprudencia administrativa ha señalado que en dichas convenciones las cantidades de obras se entienden inamovibles, y las cubicaciones constituyen un punto de exclusiva responsabilidad del contratista -ya que las que proporciona la Administración son meramente referenciales o informativas-, asumiendo aquél las diferencias que pudieran existir, y con ello la contingencia de ganancia o pérdida (aplica, entre otros, los dictámenes N°s 75.309, de 2012, 19.397, de 2014, y 2.248 de 2015, de este origen), por lo que además, el aumento de obra</p>

Fotografía N° 22 – 6/03/2015: Reparación de baches de calle Almirante Simpson.

Fotografía N° 23 – 6/03/2015: Reparación de baches de calle Almirante Simpson.

Fotografía N° 24 – 6/03/2015: Reparación de baches de calle Almirante Simpson.

Fotografía N° 25 – 6/03/2015: Reparación de baches de calle Almirante Simpson.

Fotografía N° 26 – 6/03/2015: Reparación de baches de calle Almirante Simpson.

Fotografía N° 27 – 6/03/2015: Reparación de baches de calle Almirante Simpson.

2. En lo relativo a la cantidad de obra considerada para la partida 5.3 "Suministro y colocación de sello asfáltico en frío preosificada", a objeto de verificar si corresponde a 200 m<sup>2</sup> de rendimiento de material en lugar de referirse a la superficie de carpeta dañada, requiriendo la provisión y colocación de la indicada solución en dicha cantidad, conforme se expuso en el acápite I, numeral 7, esta Contraloría Regional realizará una investigación especial.
