INSPECCIÓN DE OBRA PÚBLICA

Servicio de Vivienda y Urbanización de la Región de Aysén del General Carlos Ibáñez del Campo

Número de Informe: 184/2015

INFORME FINAL N° 184, DE 2015, SOBRE
INSPECCIÓN A LA OBRA: "CONSERVA-
CIÓN VÍAS URBANAS HCV COYHAIQUE-
GRUPO I".

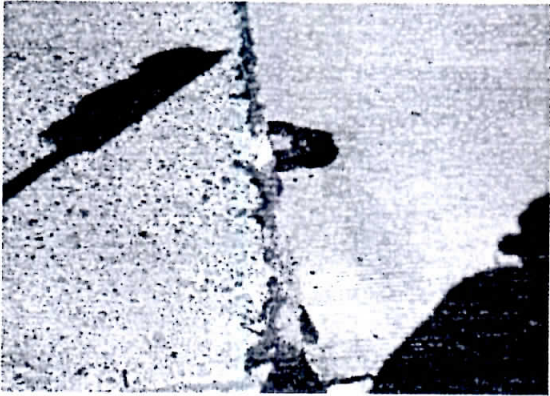
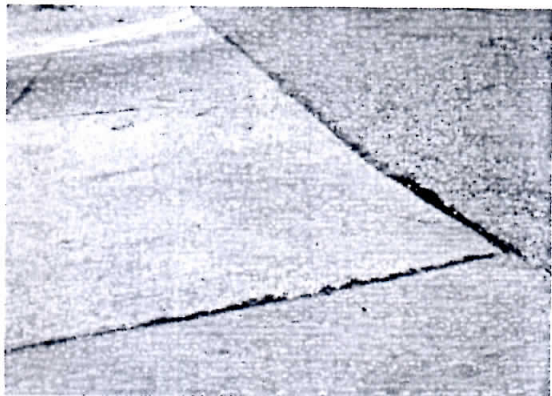
N°	PARTIDA/ ACTIVIDAD	DETALLE	HALLAZGO	NORMA VULNERADA	RESPALDO	RESPUESTA DEL SERVICIO	ANÁLISIS CONTRALORIA
1	3.1 "Construcción Calzada HCV (HF-4.2 Mpa)"	<p>"Previo al sellado, todas las juntas transversales de contracción y construcción, aserradas o formadas mediante dispositivos inductores de grietas, incluso con o sin dispositivos de traspaso de cargas, deberán ser aserradas de manera de formar en su parte superior, una caja entre 8 y 12 mm de ancho con profundidad entre 22 y 35 mm, según tipo de sellante y material de respaldo a emplear."</p> <p>"Después de la limpieza de la junta y caja, las superficies de esta última deberán estar secas antes de tratarse con imprimante."</p> <p>En el fondo de la caja se deberá colocar un cordón o lámina de respaldo, de características adecuadas para quedar perfectamente ajustado dentro de la caja, y construido de un material que no se adhiera con el sello a emplear."</p> <p>"El sellado deberá realizarse con pistola de calafateo para asegurar un vaciado continuo y uniforme que no deje espacios intermedios sin rellenar."</p> <p>"La profundidad del material sellante para todas las juntas longitudinales y transversales, deberá ser como mínimo, igual al ancho de la caja. La operación deberá ser limpia, rellenando exclusivamente las áreas requeridas entre 4 a 5 mm por debajo de la superficie del pavimento. Todo material de sellado que manche zonas del pavimento fuera de la junta deberá ser</p>	<p>Respecto de las juntas ubicadas en las uniones de los pavimentos antiguos con los nuevos, es posible observar grietas, falta de sellado, desintegración de la arista de la junta y exceso de separación conforme a lo señalado.</p>	<p>Título "Sellado de Juntas" del ítem 3.1 Construcción calzada HCV (H.F. 4.2 Mpa) de las Especificaciones Técnicas Especiales "Conservación de calles diversas comunas Región de Aysén" Conservación calzadas HCV Grupo I.</p>	<p>Anexo, fotografías N^{os} 1, 2, 3, 4, 5, 6, 7, 8, 9, 10 y 11.</p>	<p>En su respuesta, el SERVIU señala que, al momento de la inspección a la obra, esta se encontraba en proceso de recepción provisoria, por lo que lo observado se resolverá dentro del período otorgado por la Comisión Técnica Receptora.</p>	<p>Tratándose de acciones que se implementarán a futuro, corresponde mantener la observación, debiendo ese Servicio acreditar documental y gráficamente la corrección de los aspectos observados, dentro de 60 días hábiles contados desde la recepción de este informe, sin perjuicio de su verificación en una futura acción de seguimiento.</p>

Fotografía N° 1 – 06/03/2015: Falta de sello y desintegración de la junta en calle Francisco. Bilbao esquina Alejandro Gutiérrez.	Fotografía N° 2 – 06/03/2015: Falta de sello y desintegración de la junta en calle Los Ovejeros esquina Presidente Errázuriz.

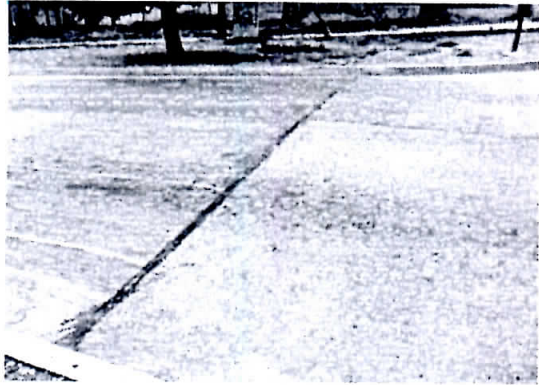
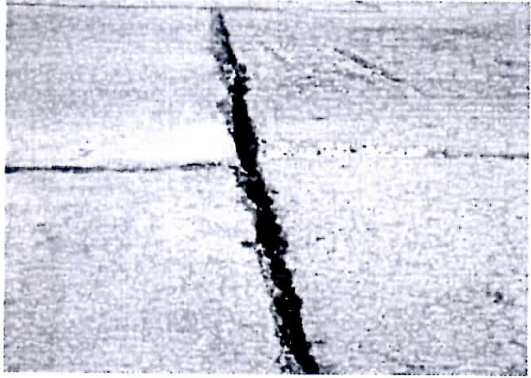
Fotografía N° 3 – 06/03/2015: Falta de sello y desintegración de la junta en calle Victoria esquina Almirante Simpson.	Fotografía N° 4 – 06/03/2015: Falta de sello y desintegración de la junta en calle Victoria esquina Foitzick.

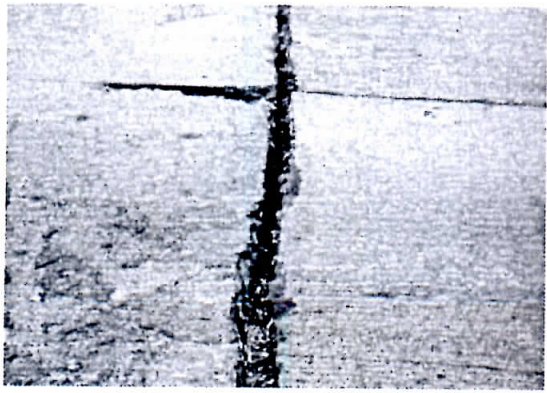
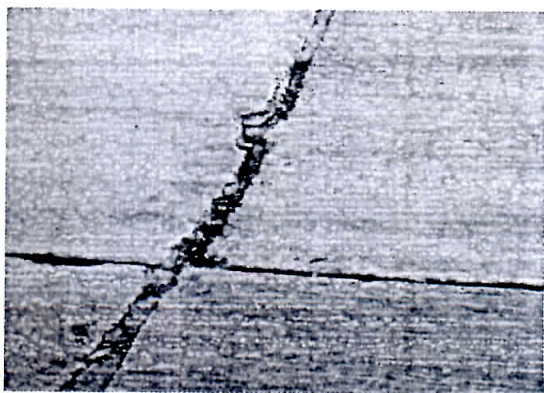
Fotografía N° 5 – 06/03/2015: Falta de sello y desintegración de la junta en calle Victoria esquina Foitzick.	Fotografía N° 6 – 04/03/2015: Falta de sello y desintegración de la junta en calle Los Coigües esquina Ignacio Serrano.

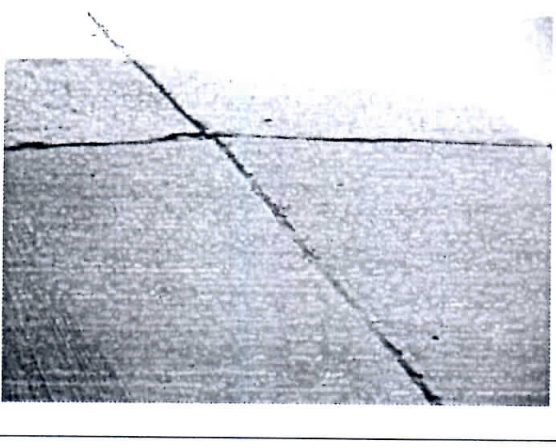
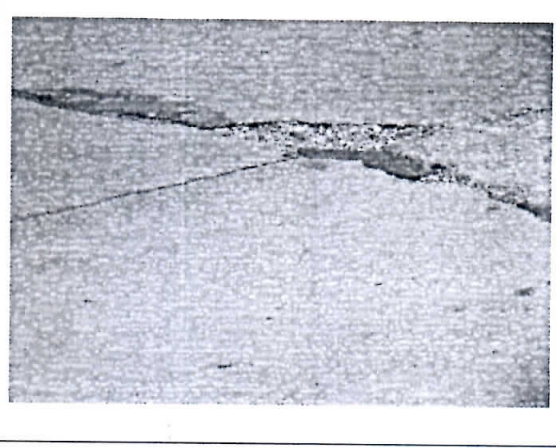
<p>Fotografía N° 7 – 06/03/2015: Falta de sello y desintegración de la junta en calle General Parra esquina Arturo Prat.</p>	<p>Fotografía N° 8 – 06/03/2015: Falta de sello y desintegración de la junta en calle Magallanes esquina Obispo Vielmo.</p>

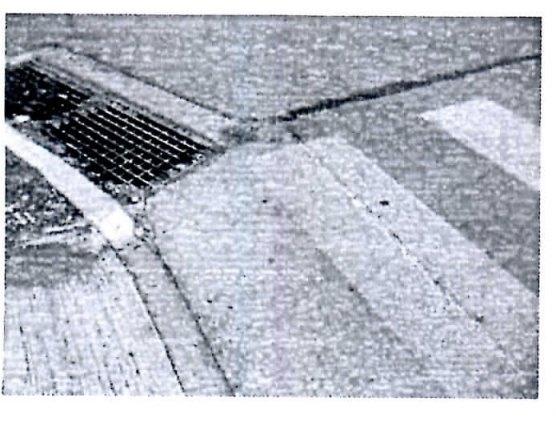
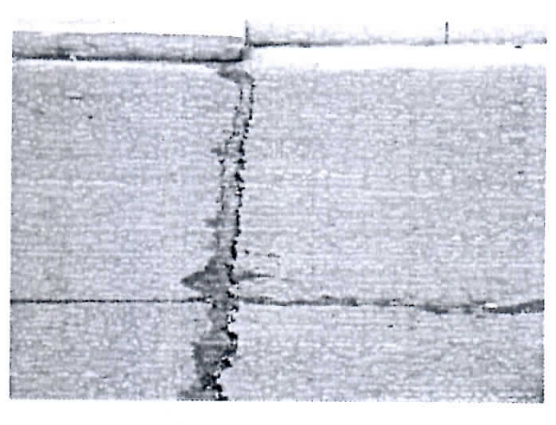
<p>Fotografía N° 9 – 06/03/2015: Falta de sello y desintegración de la junta en calle Magallanes esquina Ramón Freire.</p>	<p>Fotografía N° 10 – 06/03/2015: Falta de sello y desintegración de la junta en calle Presidente Errázuriz esquina Arturo Prat.</p>

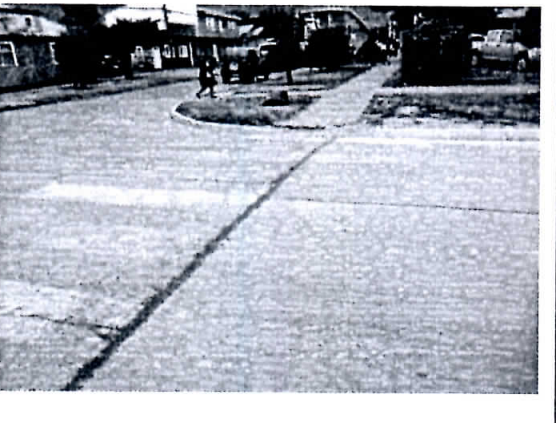
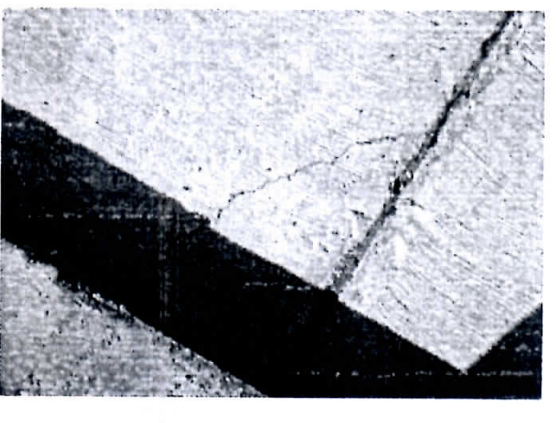
<p>Fotografía N° 11 – 06/03/2015: Falta de sello y desintegración de la junta en calle Presidente Errázuriz esquina Lord Cochrane.</p>	<p>Fotografía N° 12 – 06/03/2015: Fisuras en zarpa de hormigón en calle Francisco Bilbao entre Alejandro Gutiérrez y Alfonso Serrano.</p>

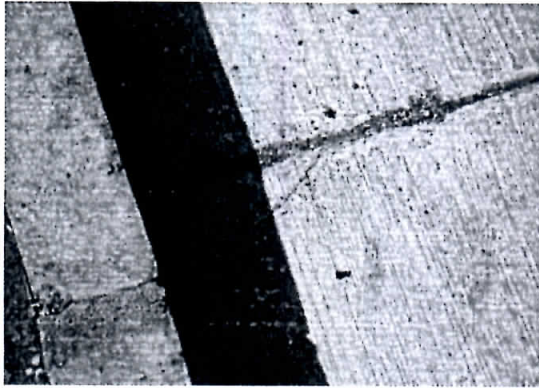
Fotografía N° 13 – 06/03/2015: Fisuras en zarpa de hormigón en calle Francisco Bilbao entre Alejandro Gutiérrez y Alfonso Serrano.

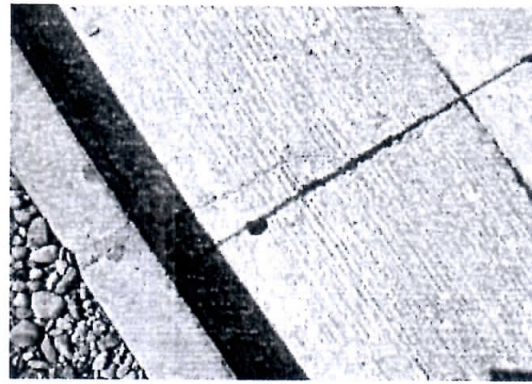
Fotografía N° 14 – 06/03/2015: Fisuras en zarpa de hormigón en calle Francisco Bilbao entre Alejandro Gutiérrez y Alfonso Serrano.

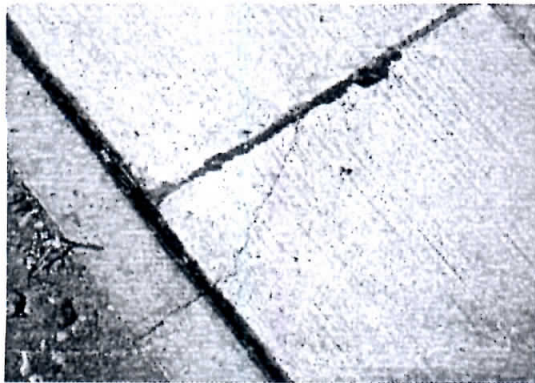
Fotografía N° 15 – 06/03/2015: Fisuras en zarpa de hormigón en calle Francisco Bilbao entre Alejandro Gutiérrez y Alfonso Serrano.

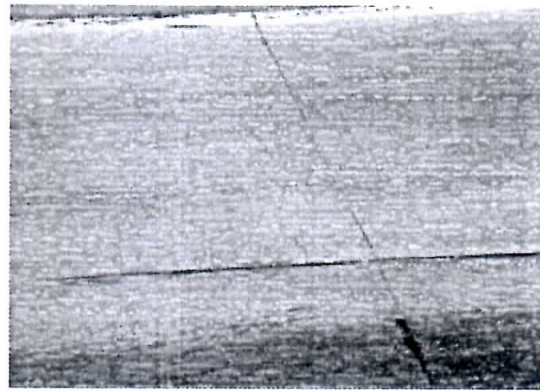
3	<p>Las losas que presenten problemas de grietas y/o fisuras, estarán afectas a demolición y reposición, no pago o reubicación, según lo determine la ITO y/o la Comisión Receptora, dependiendo si estas fallas se detectan antes o durante el proceso de recepción de obras.</p>	<p>Existen fisuras en las losas de los pavimentos ubicados en calle Las Lengas.</p>	<p>Título "Malas Faenas Constructivas" del ítem 3.1 Construcción de calzada HCV (H.F.- 4.2 Mpa) de las Especificaciones Técnicas Especiales "Conservación de calles diversas comunas Región de Aysén" Conservación</p>	<p>Anexo, fotografías N^{os} 16 y 17.</p>	<p>La entidad indica que los pavimentos fisurados fueron demolidos y ejecutados nuevamente, adjuntando fotografías de los paños repuestos.</p>	<p>Atendido que se acredita la adecuada reparación de las fisuras en las losas de los pavimentos, se da por subsanada la observación.</p>

Fotografía N° 16 – 06/03/2015: Fisuras en losas de Calle Las Lengas.

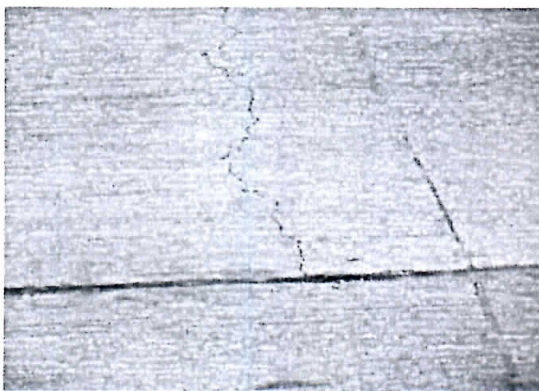
Fotografía N° 17 – 06/03/2015: Fisuras en losas de calle Las Lengas.

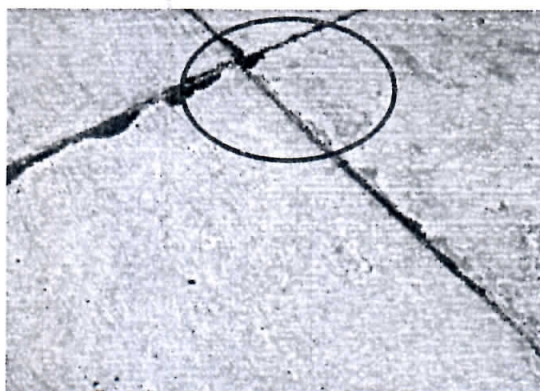
Fotografía N° 18 – 06/03/2015: Ausencia de sello en juntas de calle Francisco Bilbao.

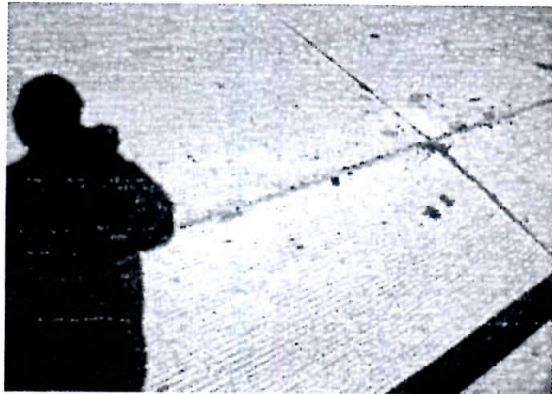
Fotografía N° 19 – 06/03/2015: Ausencia de sello en juntas de calle Francisco Bilbao.

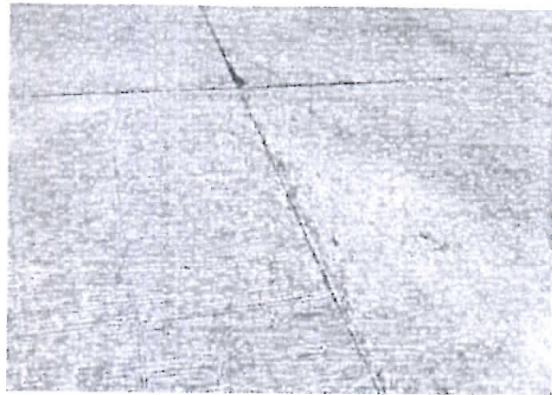
Fotografía N° 20 – 06/03/2015: Ausencia de sello de juntas en calle Los Coigües.

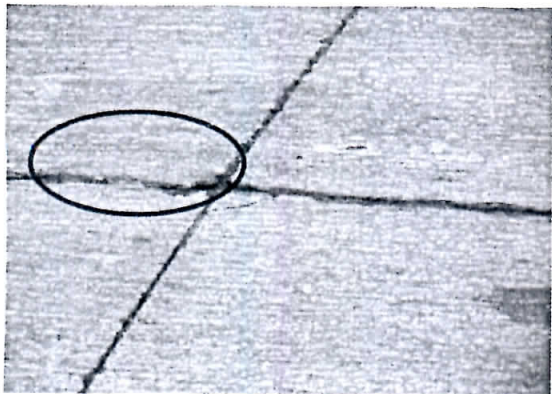
Fotografía N° 21 – 06/03/2015: Ausencia de sello de juntas en calle Los Coigües.

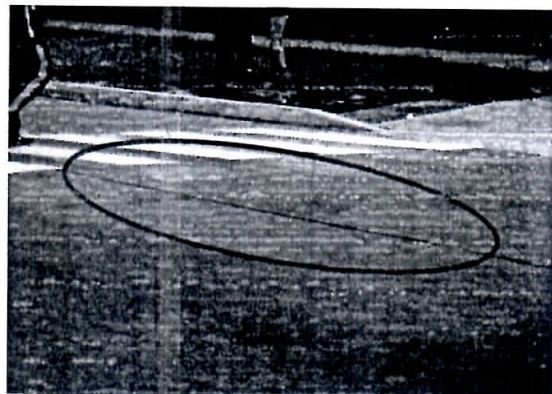
Fotografía N° 22 – 06/03/2015: Ausencia de sello en juntas de calle General Parra.

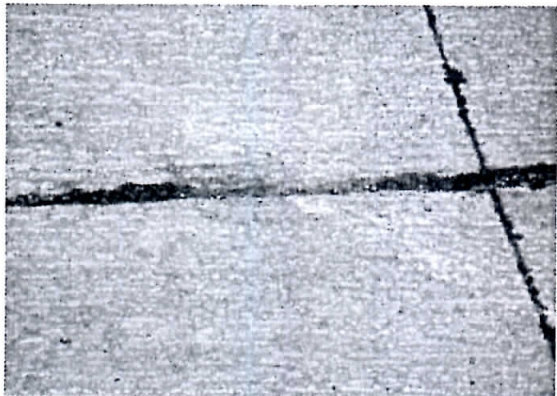
Fotografía N° 23 – 06/03/2015: Desprendimiento de sello en calle Magallanes.

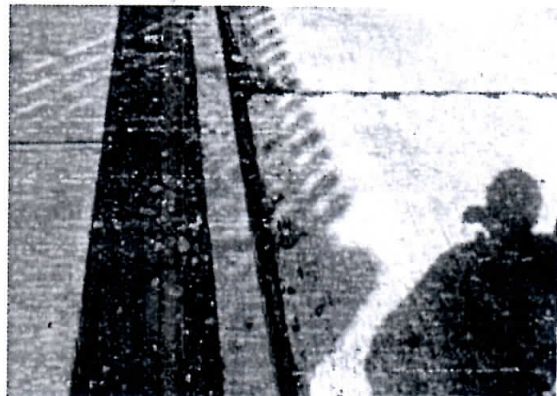
Fotografía N° 24 – 06/03/2015: Desprendimiento de sello impermeabilizante en calle Los Ovejeros.

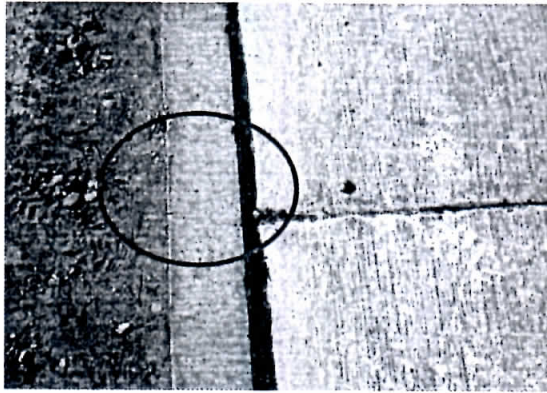
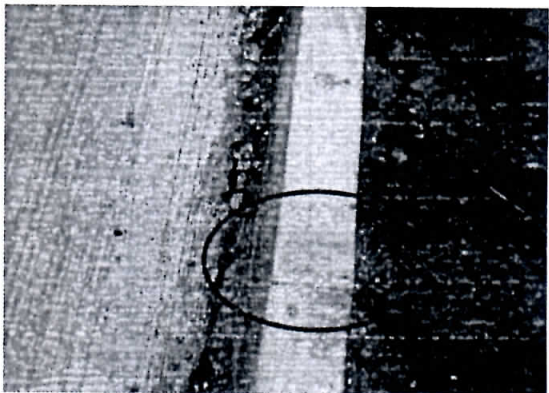
<p>Fotografía N° 31 – 06/03/2015: Emboquillado de soleras fisurados en calle Francisco Bilbao.</p>	<p>Fotografía N° 32 – 06/03/2015: Emboquillados de soleras fisurados en calle Victoria.</p>

1.8	Fisuras en los emboquillados de las soleras, y con ausencia y desprendimiento de mortero de cemento	El Servicio deberá acreditar documental y gráficamente la corrección de los aspectos observados, ajustándose a los antecedentes técnicos que rigen el contrato.

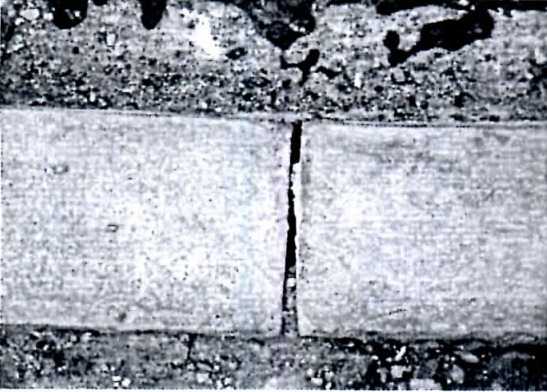
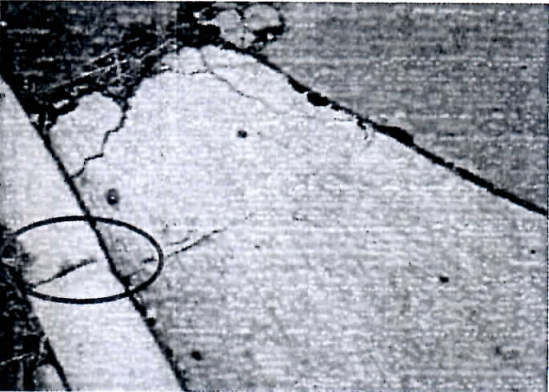
<p>Fotografía N° 33 – 06/03/2015: Ausencia de mortero en emboquillados de soleras en calle Los Coigües.</p>	<p>Fotografía N° 34 – 06/03/2015: emboquillado de soleras fisurados en calle General Parra.</p>

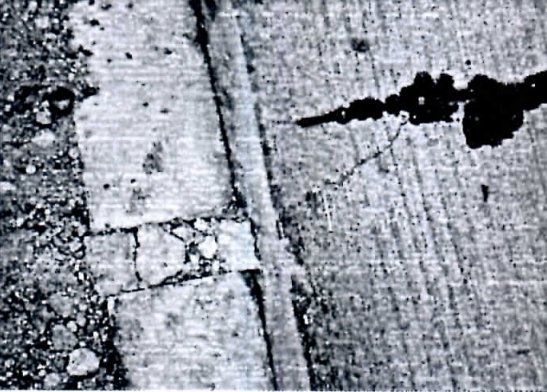
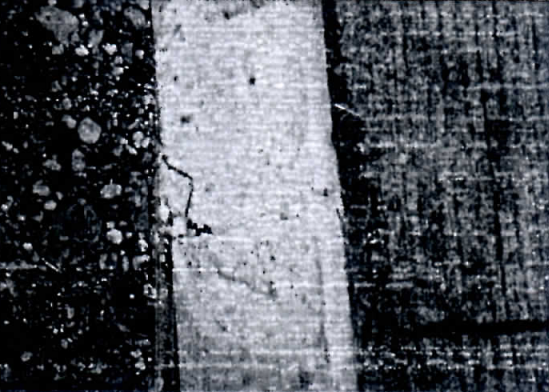
<p>Fotografía N° 35 – 06/03/2015: Desprendimiento de emboquillado de mortero de soleras en calle Magallanes.</p>	<p>Fotografía N° 36 – 06/03/2015: Emboquillado de soleras fisurados en calle Magallanes.</p>

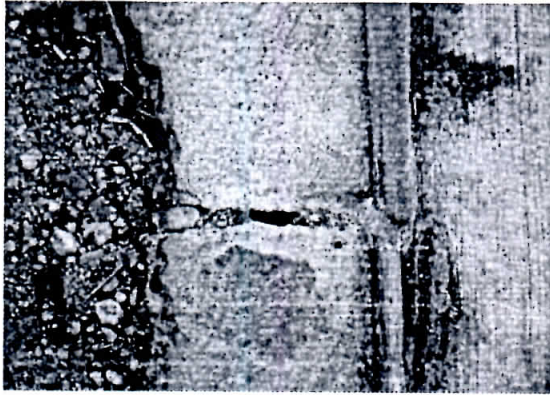
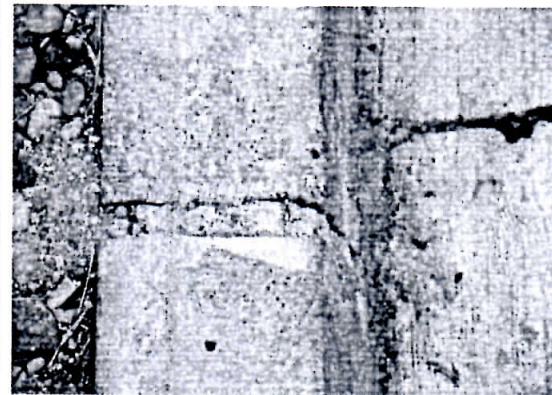
<p>Fotografía N° 37 – 06/03/2015: Ausencia de mortero en emboquillados de soleras en calle Presidente Errázuriz.</p>	<p>Fotografía N° 38 – 06/03/2015: Desprendimiento de mortero en emboquillado de soleras en calle Presidente Errázuriz.</p>

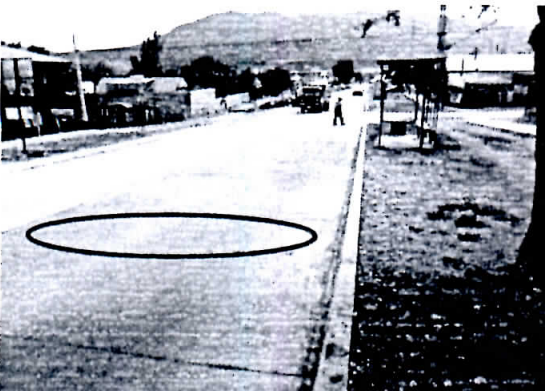
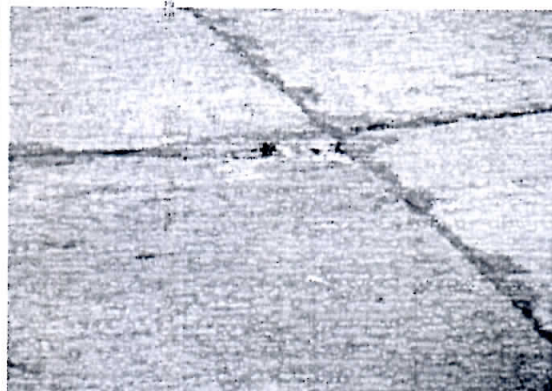
<p>Fotografía N° 39 – 06/03/2015: Marcas de huellas de animales y/o pisadas en calle Victoria.</p>	<p>Fotografía N° 40 – 06/03/2015: Desprendimiento de aristas en calzadas de calle Los Coigües.</p>

1.9	Defectos superficiales en el hormigón, tales como exceso de hormigón en calzadas, desprendimiento de aristas y marcas de huellas de animales y/o pisadas.	El Servicio deberá acreditar documental y gráficamente la corrección de los aspectos observados, ajustándose a los antecedentes técnicos que rigen el contrato.

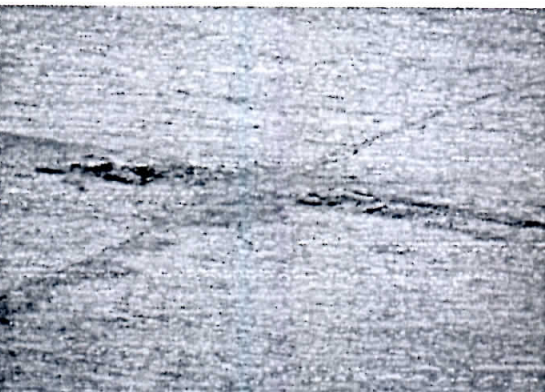
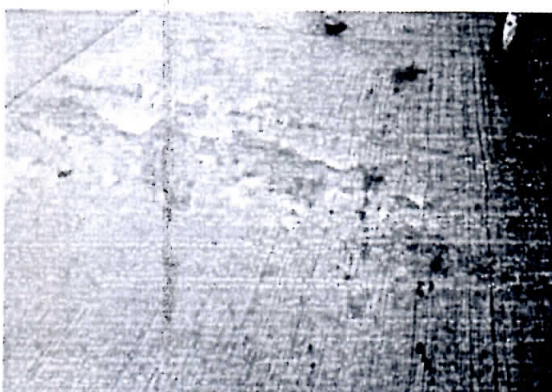
<p>Fotografía N° 41 – 06/03/2015: Exceso de hormigón en calzada de calle Los Coigües.</p>	<p>Fotografía N° 42 – 06/03/2015: Exceso de hormigón en calzadas de calle General Parra.</p>
