## INSPECCIÓN DE OBRA PÚBLICA

# Servicio de Vivienda y Urbanización de la Región de Aysén del General Carlos Ibáñez del Campo

Número de Informe: 172/2015  
12 de junio de 2015

INFORME FINAL N° 172 DE 2015, SOBRE  
INSPECCIÓN A LA OBRA: "CONSERVA-  
CIÓN VÍAS URBANAS HCV COYHAIQUE-  
GRUPO II".

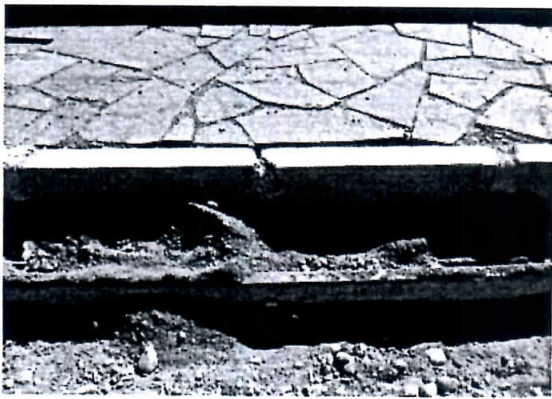
<p>Fotografía N° 1 – 4/03/2015: Solera con desprendimiento de borde de apoyo en calle Arturo Prat.</p>	<p>Fotografía N° 2 – 4/03/2015: Solera con desprendimiento de borde de apoyo en calle Arturo Prat.</p>

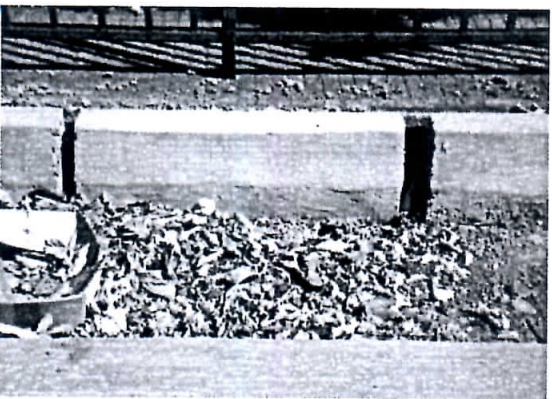
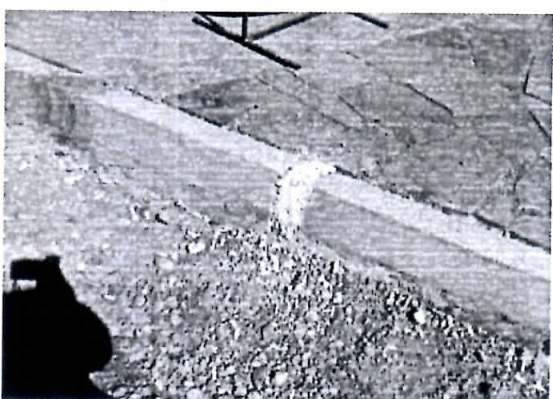
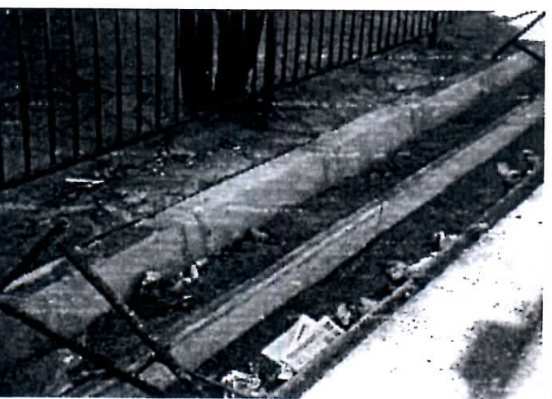
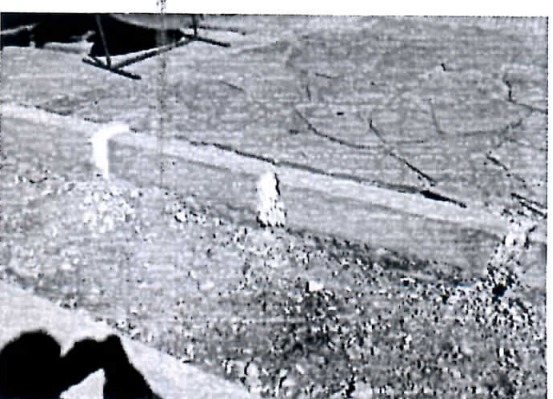
<p>Fotografía N° 3 – 4/03/2015: Solera con separación superior a 0,05 m.</p>	<p>Fotografía N° 4 – 4/03/2015: Solera con separación superior a 0,05 m.</p>

<p>Fotografía N° 5 – 4/03/2015: Solera con separación superior a 0,05 m.</p>	<p>Fotografía N° 6 – 4/03/2015: Solera con separación superior a 0,05 m.</p>

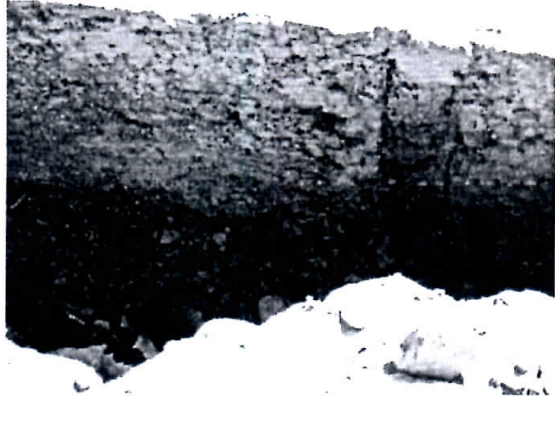
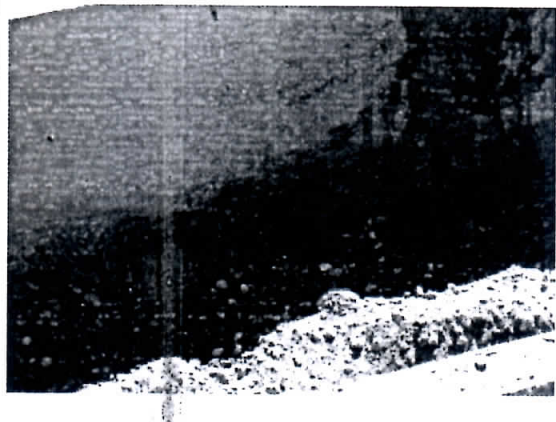
<p>Fotografía N° 7 – 4/03/2015: Nidos de piedras en el hormigón de las soleras construidas en sitio, en calle Arturo Prat.</p>	<p>Fotografía N° 8 – 4/03/2015: Nidos de piedras en el hormigón de las soleras construidas en sitio, en calle Arturo Prat.</p>

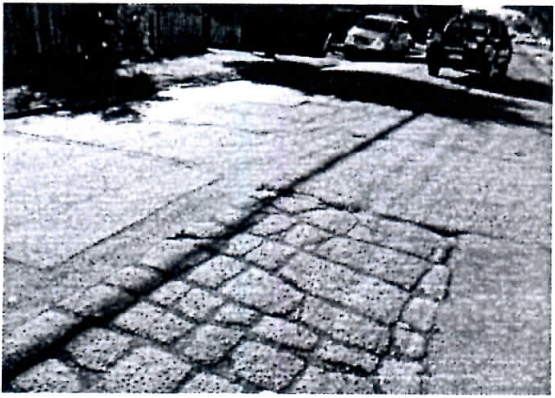
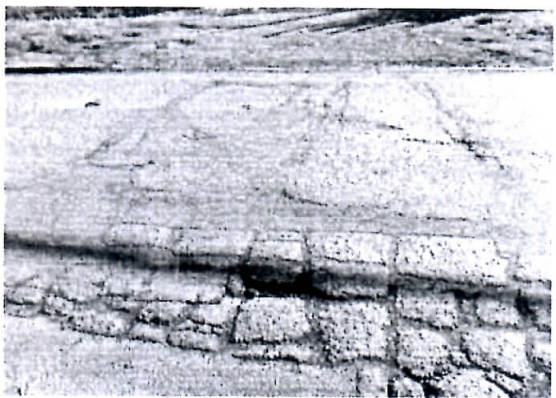
<p>Fotografía N° 9 – 4/03/2015: Reparación incompleta de baches, en calle Almirante Simpson.</p>	<p>Fotografía N° 10 – 4/03/2015: Reparación incompleta de baches, en calle Almirante Simpson.</p>

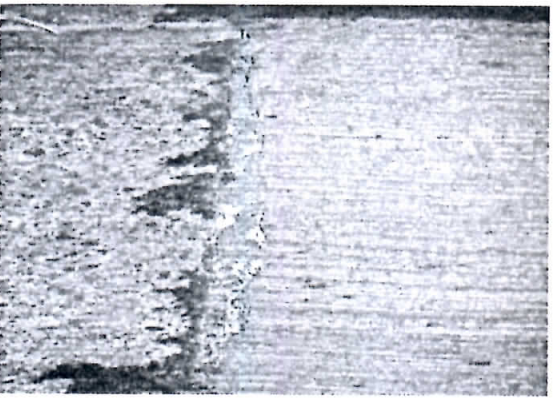
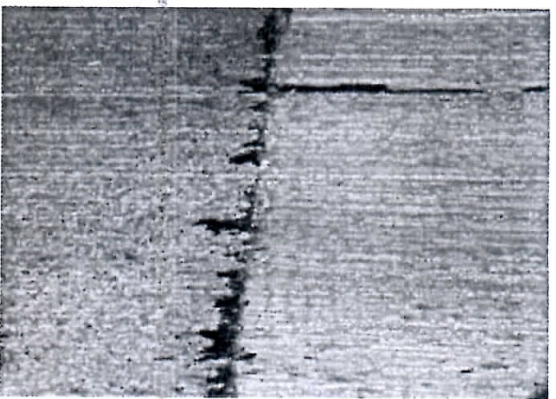
<p>Fotografía N° 11 – 4/03/2015: Fisuras y separación superior a la recomendada, en calle Eusebio Lillo con 21 de Mayo.</p>	<p>Fotografía N° 12 – 4/03/2015: Fisuras y separación superior a la recomendada, en calle Eusebio Lillo con 21 de Mayo.</p>

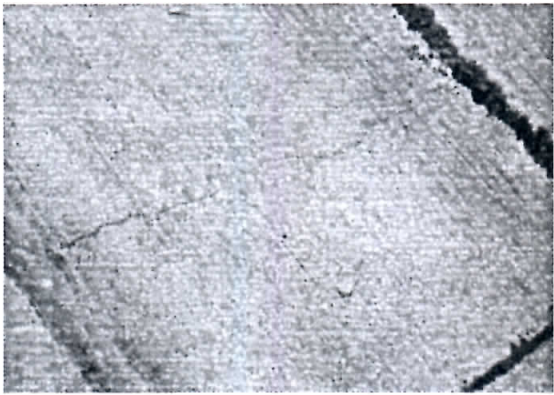
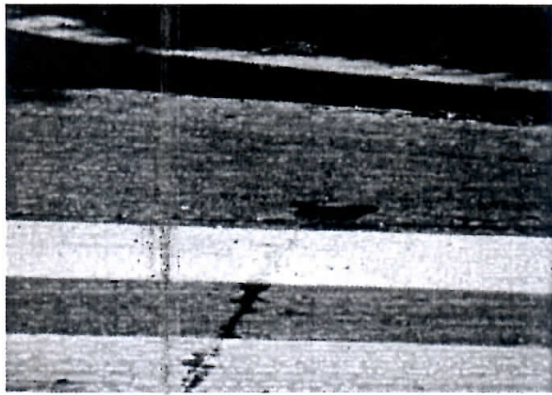
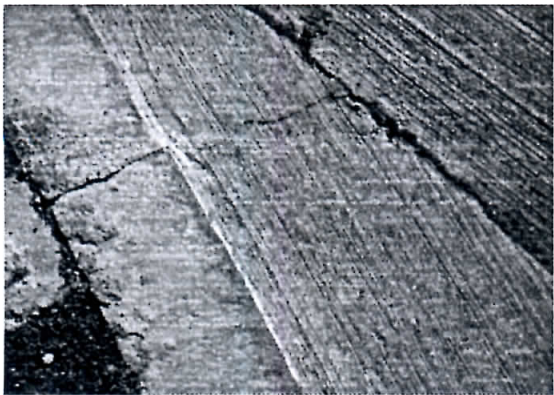
Fotografía N° 13 – 4/03/2015: Fisuras en zarpa de calle Francisco Bilbao.	Fotografía N° 14 – 4/03/2015: Fisuras en zarpa de calle Francisco Bilbao.

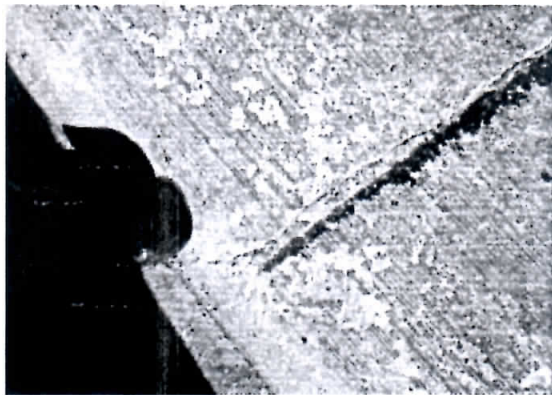
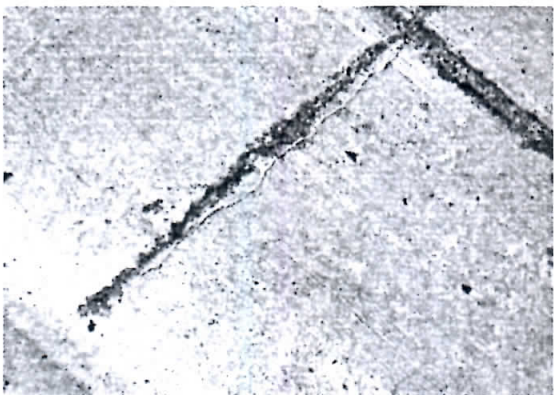
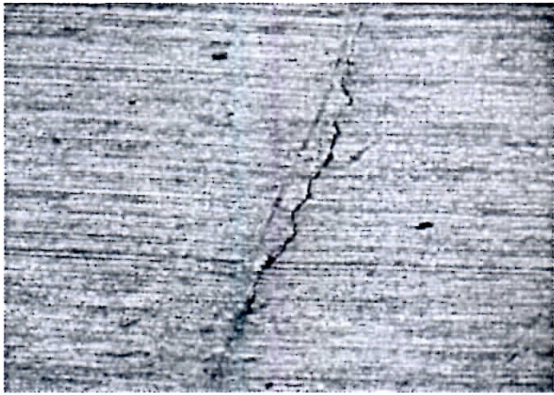
Fotografía N° 15 – 4/03/2015: Fisuras en zarpa de calle Francisco Bilbao.	Fotografía N° 16 – 4/03/2015: Aserrado de junta no coincide con fisura inducida.

Fotografía N° 17 – 4/03/2015: Aserrado de junta no coincide con fisura inducida.	Fotografía N° 18 – 4/03/2015: Desintegración de junta en calle Eusebio Lillo.

Fotografía N° 19 – 4/03/2015: Aserrado de Junta no coincide con fisura inducida en calle Eusebio Lillo	Fotografía N° 20 – 4/03/2015: Desprendimiento de sello de juntas en calle Eusebio Lillo

1.7	Las juntas aserradas en las calles Eusebio Lillo y Francisco Bilbao no coinciden con los ejes de las fisuras inducidas, con la consecuente desintegración de la arista de las juntas.	Acreditar documental y gráficamente que la empresa constructora realizó el sellado correspondiente a todas las fisuras inducidas en las calles afectadas, reparando la desintegración de la arista de las juntas.

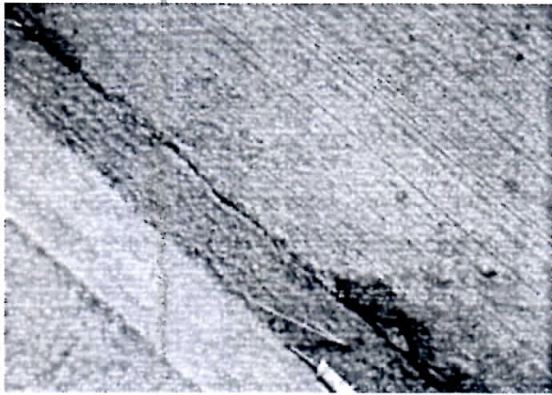
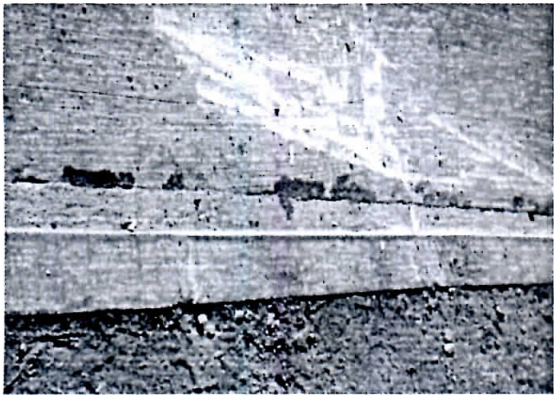
Fotografía N° 21 – 4/03/2015: Desprendimiento de sello de juntas en calle Eusebio Lillo	Fotografía N° 22 – 4/03/2015: Bache en calzada de hormigón de calle Eusebio Lillo.

1.8	Se observa la ausencia o desprendimiento del sello de las juntas en distintos sectores del pavimento construido.	Acreditar documental y gráficamente que la empresa constructora realizó el repaso del sellado correspondiente.

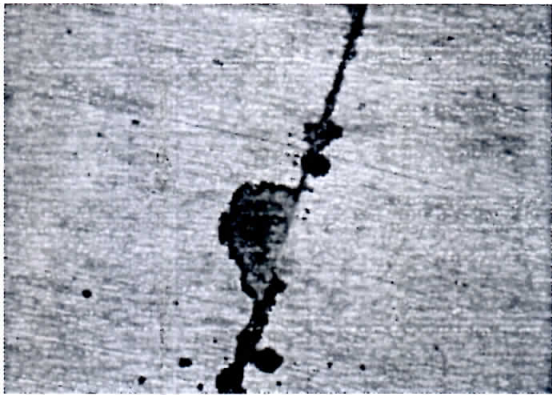
1.9	En la Calle Eusebio Lillo, es posible observar defectos superficiales en el hormigón, tales como baches, y desprendimiento de aristas.	Acreditar documental y gráficamente que empresa efectuó la corrección de los aspectos observados, ajustándose a los antecedentes técnicos que rigen el contrato.			
II	Se ejecutaron soleras fabricadas en sitio en circunstancias que las especificaciones técnicas están referidas a soleras prefabricadas.	Remitir un informe técnico que acredite que las soleras correspondientes a la calle Arturo Prat, entre las calles Francisco Bilbao y General Parra, cumplen con los parámetros mínimos de resistencia y durabilidad acordes a este tipo de elementos.

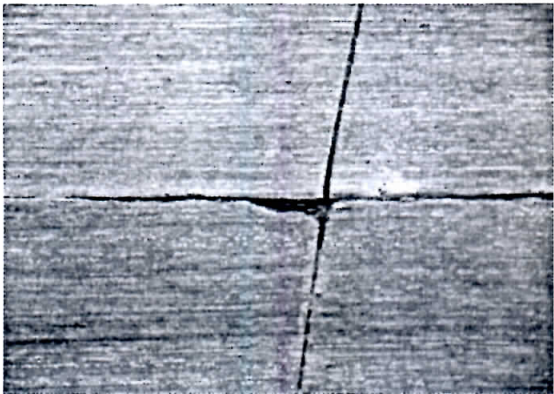
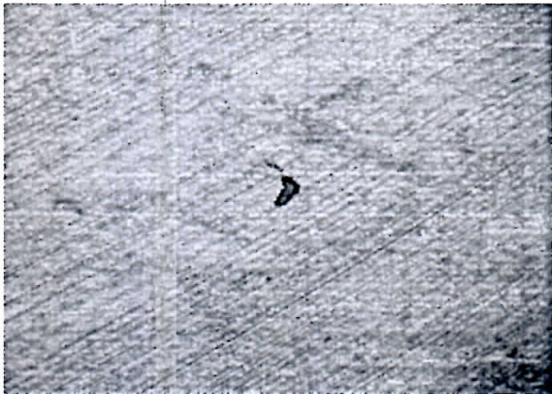
Fotografía N° 23 – 4/03/2015: Desprendimiento de arista en calle Eusebio Lillo.	Fotografía N° 24 – 4/03/2015: Defecto superficial en calle Eusebio Lillo.
