MAT. : Informe Técnico Estado de Obras  
P.P. 060/2006 "Construcción de  
Pavimentos Participativos 15°  
llamado, Comuna de Pica".-

### INFORME TECNICO.

FECHA : 23 de Febrero del 2009  
MATERIA : Reposición de Pavimento, Sector Entorno Plaza Lourdes, Obra P.P. 060/2006 "Pavimentos Participativos, 15° llamado Comuna de Pica"  
TEMA : Solicitud

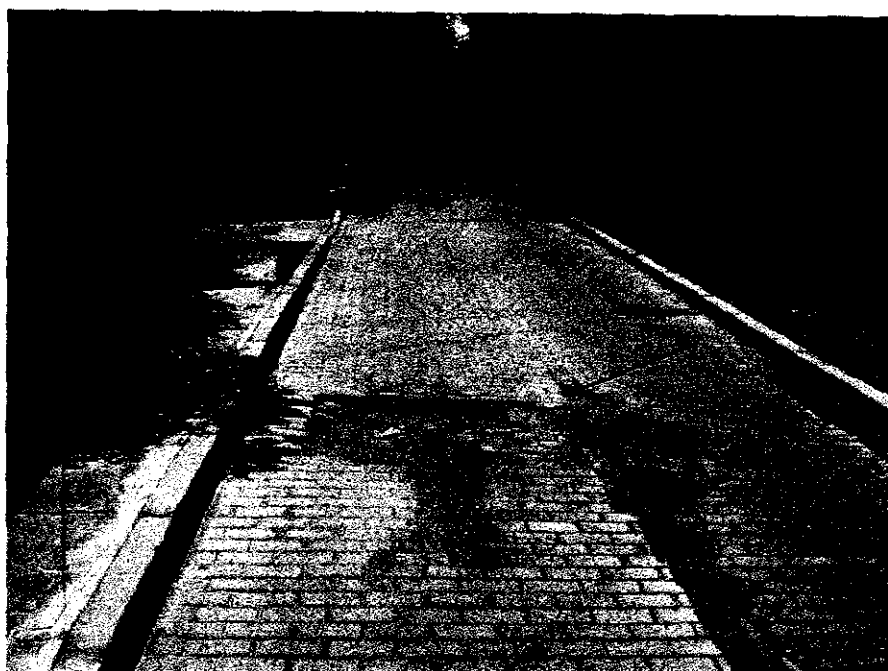
1. En la Localidad de Pica, se realizó la obra P.P. 060/2006<sup>ma</sup>, Pavimentos Participativos 15° llamado Comuna de Pica", donde se considera como nueva calzada, El entorno de Plaza Lourdes desde calle Miraflores hasta fin de calles (acceso a Cocha Resbaladero). Este pavimento es de Adoquin.
2. Al final de este tramo ocurre una bifurcación donde una de estas calles se dirige hacia la Cocha Resbaladero, mientras que la otra se conecta hacia el Casino de la Fuerza Aérea. Precisamente en esta última la Empresa Sanitaria, intervino un tramo de pavimento por una filtración subterránea, dejando inconclusa, hasta la fecha, la reposición de pavimento. Esta situación ha permanecido durante 45 días, y la Entidad Sanitaria no la ha retomado.
3. Adjunto fotografías de situación inspeccionada.

Intervención de Pavimento de Adoquin, sin su reposición. Sector acceso a Cocha Resbaladero.

- 1.- En relación a visita realizada por el Inspector Técnico de este servicio a la obra "Construcción de Pavimentos Participativos 15° llamado, Comuna de Pica", remito el Informe correspondiente, el cual no es favorable ya que la intervención realizada por su empresa no se encuentra finiquitada en un 100%.
- 2.- Lo anterior para su conocimiento e instruir a quien corresponda cerrar el proceso.
