**CONTRALORÍA REGIONAL DE ATACAMA  
UNIDAD DE CONTROL EXTERNO**

**INFORME FINAL N° 27, DE 2012,  
SOBRE AUDITORÍA AL PROGRAMA DE  
PAVIMENTACIÓN PARTICIPATIVA,  
LLAMADO VIGÉSIMO, DEL MINISTERIO  
DE VIVIENDA Y URBANISMO.**

COPIAPÓ, 15 FEB 2013

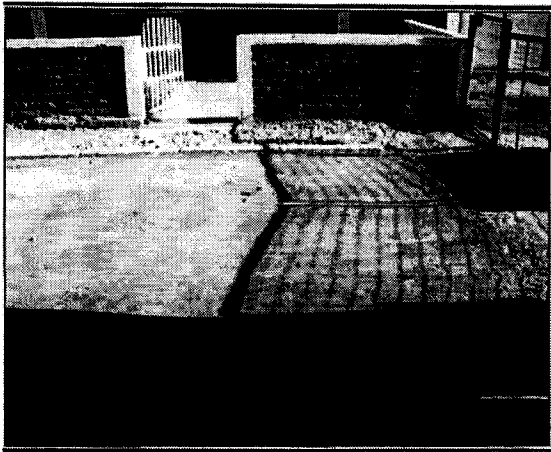
Foto N° 1  
Fondo de pasaje sin soleras

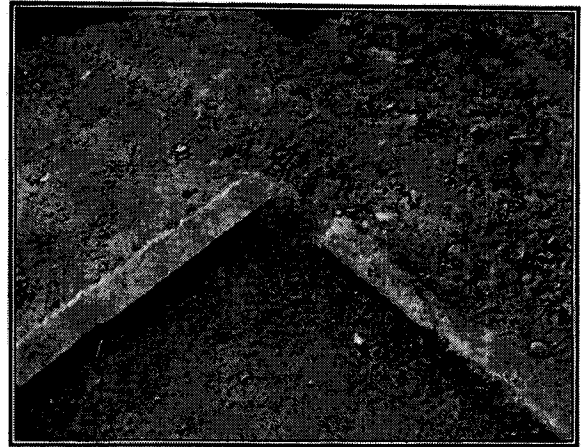
Foto N° 2  
Fondo de pasaje ; solera no cubre todo el perímetro

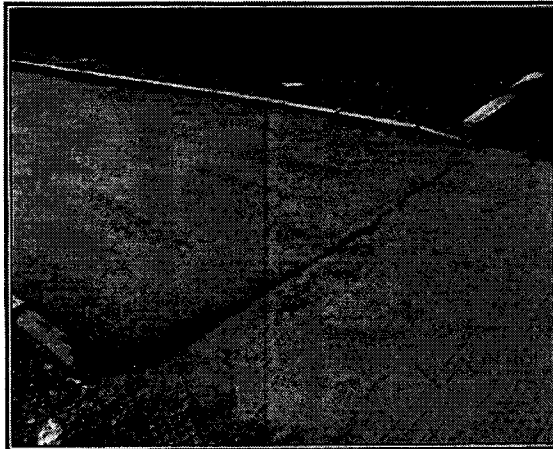
Foto N° 3  
Pasaje La Concepción, soleras bajo el nivel de la calzada terminada

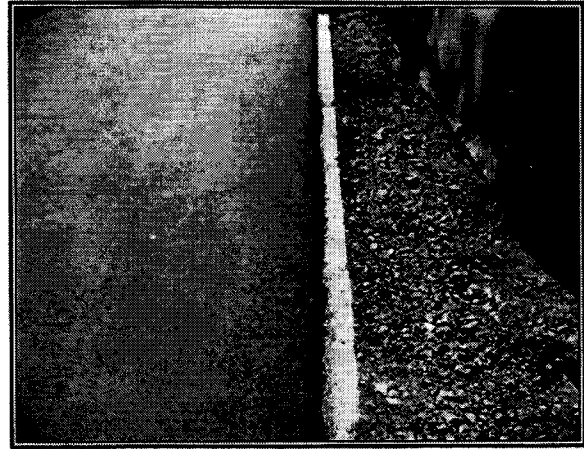
Foto N° 4  
Ceferino Román, rebaje de solera bajo el nivel de la calzada terminada.

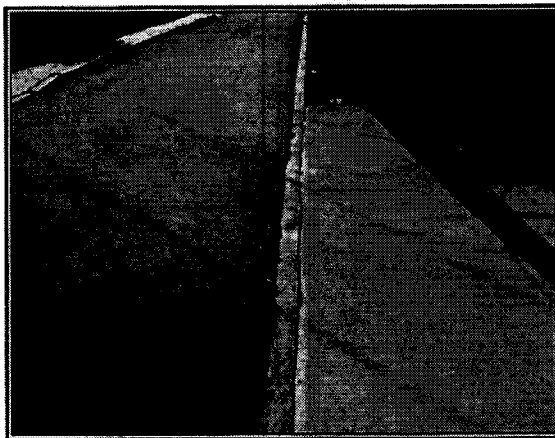
Foto N° 5  
Intersección de Ceferino Román con Carlos Khole, solera bajo la calzada terminada.

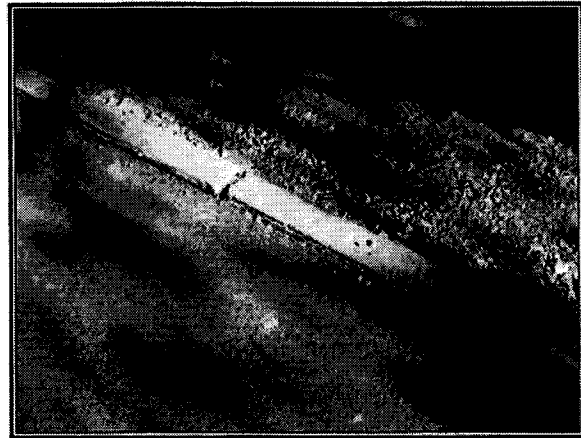
Foto N° 6  
Pasaje La Concepción, emboquillados sin ejecutar

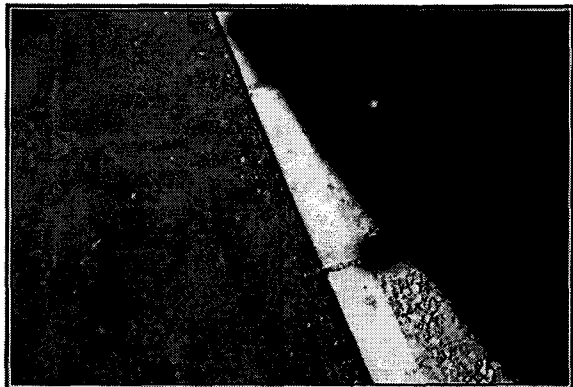
Foto N° 7  
Pasaje Esmeralda, emboquillados sin ejecutar

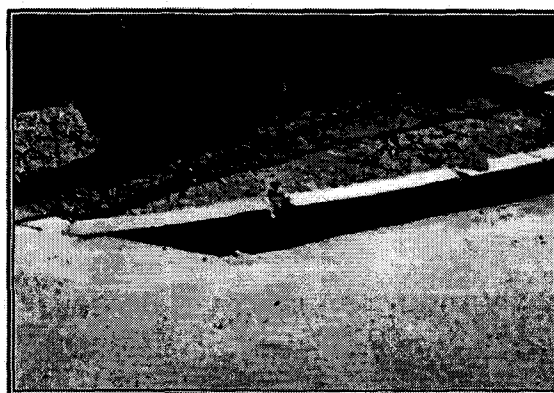
Foto N° 10  
Manuel Orella con Simpson, separación entre soleras

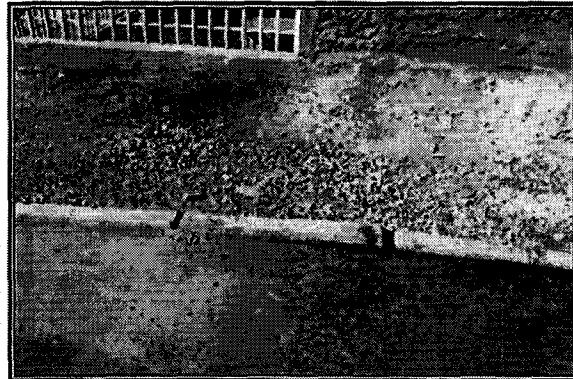
Foto N° 12  
Pasaje Esmeralda, excesiva separación entre soleras

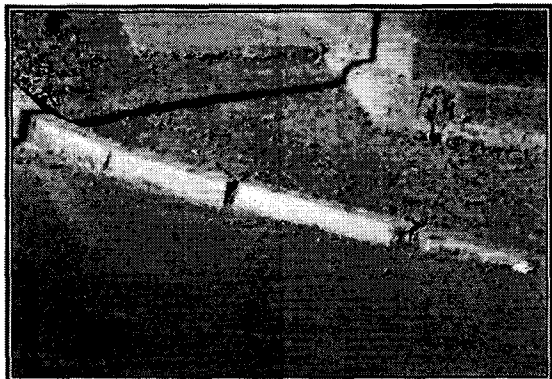
Foto N° 13  
Diego de Almagro con S. Bolívar, separación entre soleras

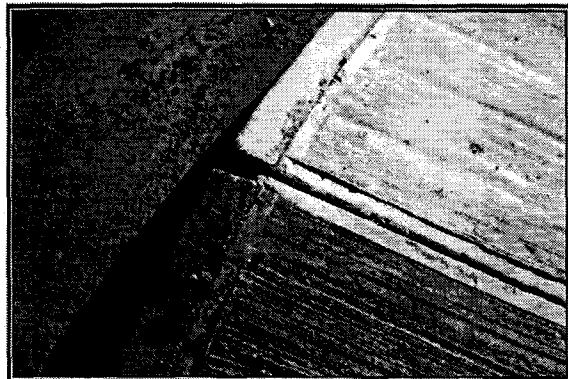
Foto N° 14  
Pampa Germania con Calama, separación entre soleras

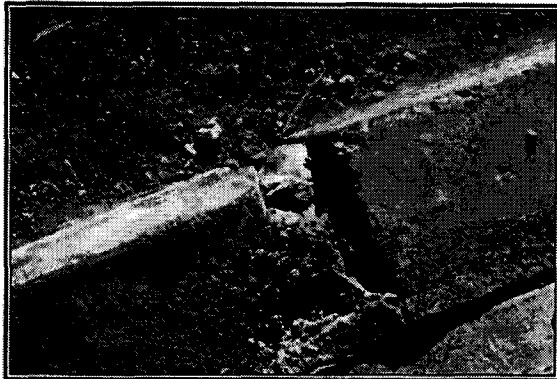
Foto N° 15  
Pampa Germania, intersección con Calama, exceso de separación entre soleras y piedras en el emboquillado

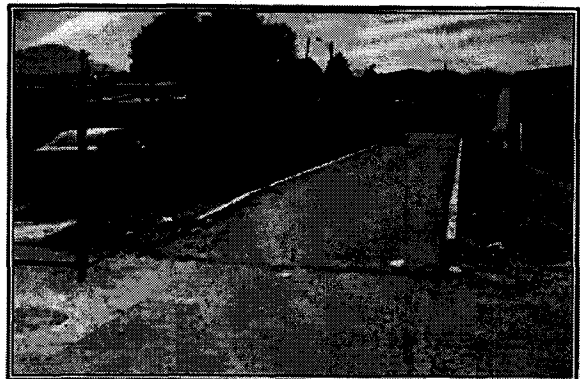
Foto N° 16  
Pasaje Esmeralda, empalme con calle Serrano

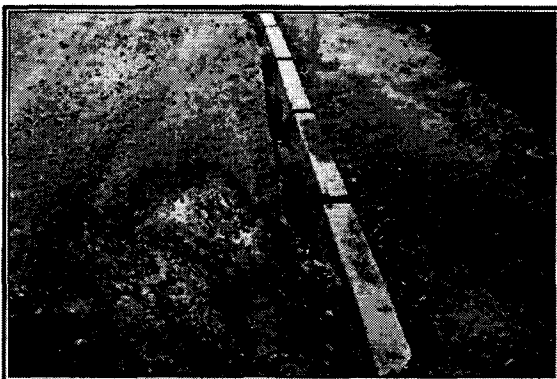
Foto N° 17  
Pasaje Huamachuco, soleras instaladas sin remover el pavimento existente

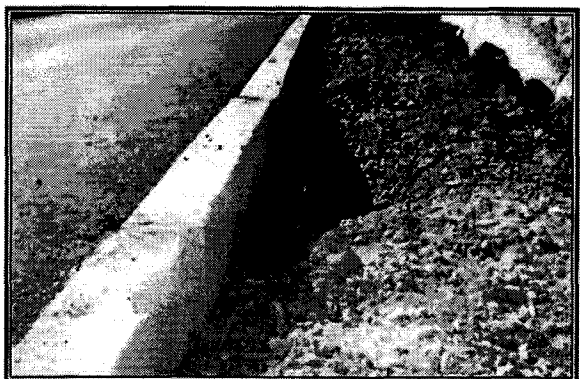
Foto N° 18  
Lircay, soleras desalineadas y sin respaldo

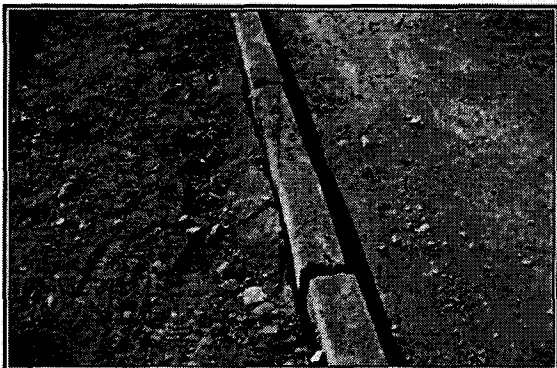
Foto N° 19  
Zlatar, soleras desalineadas y sin respaldo

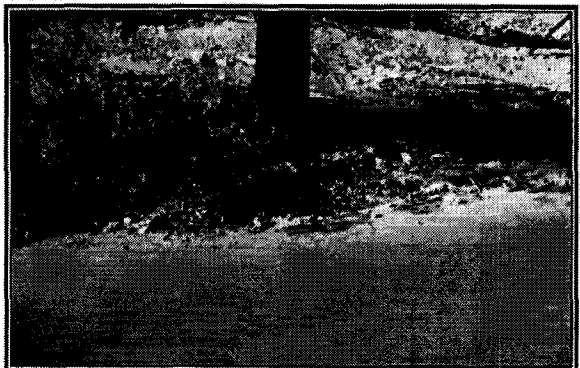
Foto N° 20  
Pampa Germania, solera sin ejecutar

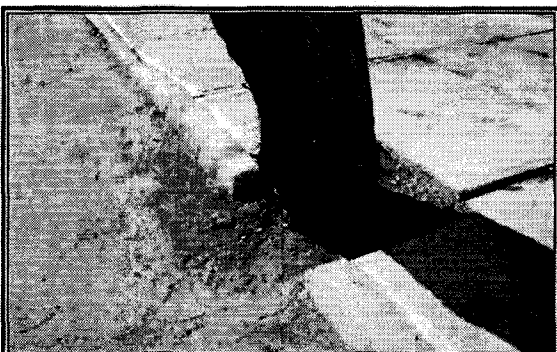
Foto N° 21  
Sargento Aldea, frente a la multicancha, solera sin ejecutar

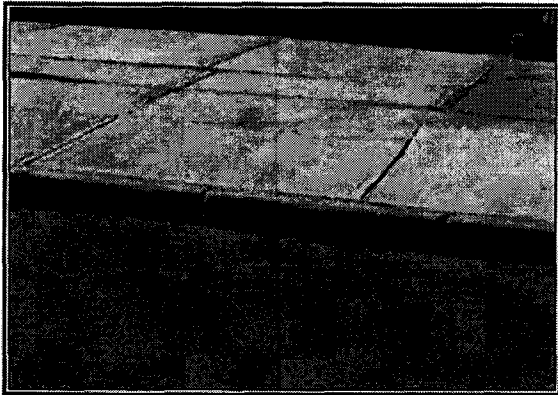
Foto N° 23  
Arturo Prat, emboquillados desprendidos

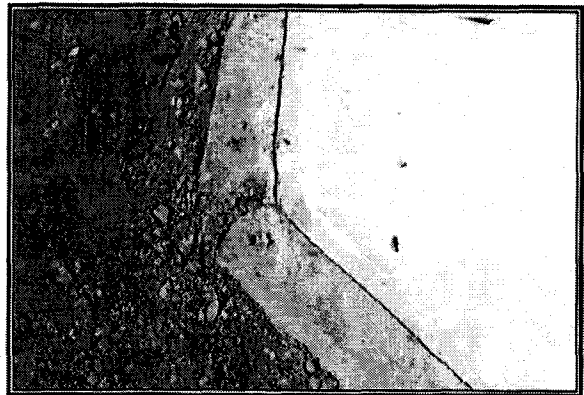
Foto N° 24  
Oriente con 2 Sur, emboquillado desprendido

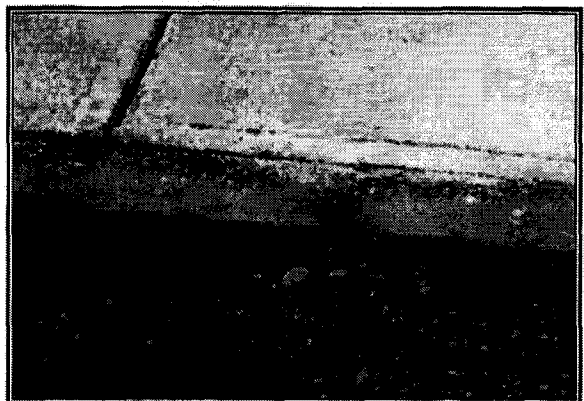
Foto N° 26  
Pasaje Oriente N° 1445, solera dañada en sus cantos

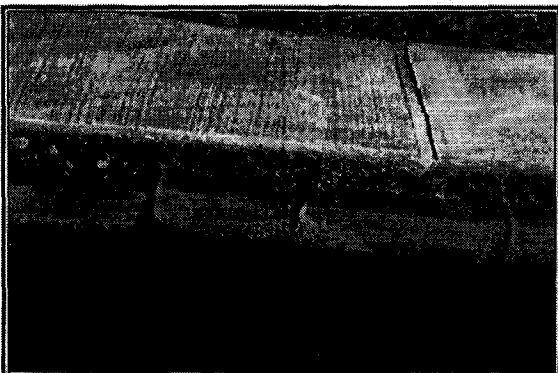
Foto N° 27  
Guillermo Rojas, solera quebrada

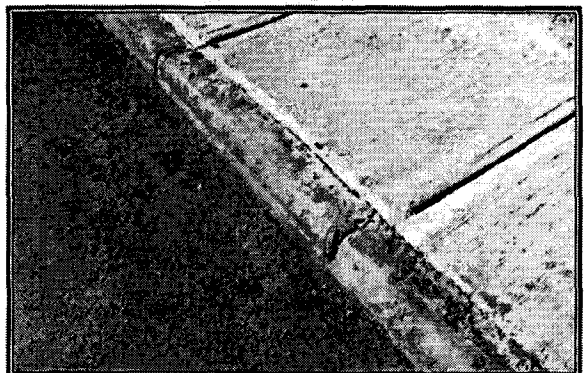
Foto N° 28  
Guillermo Rojas, solera dañada en sus cantos

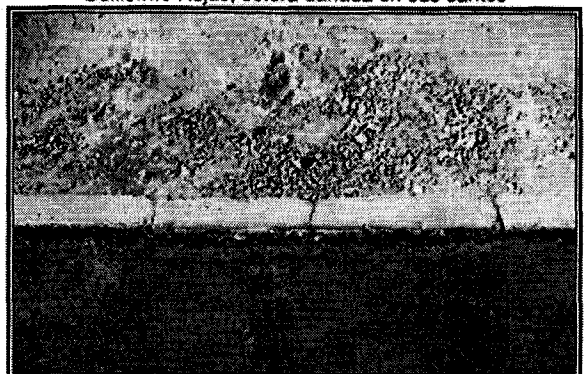
Foto N° 30  
Lircay N° 920, solera quebrada

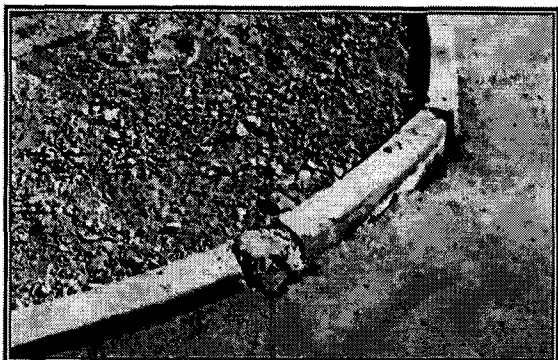
Foto N° 31  
Manuel Orella con Almirante Riveros, separación entre solera dañada y calzada

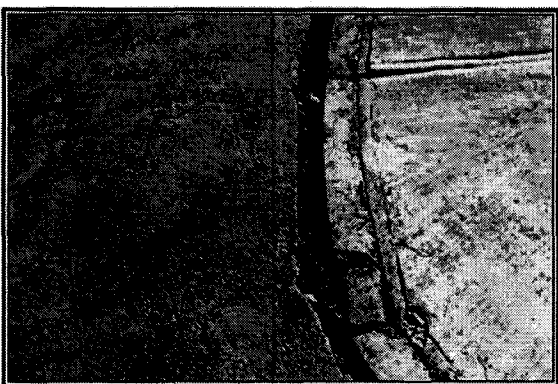
Foto N° 33  
Guillermo Rojas con Santana, separación entre solera y calzada

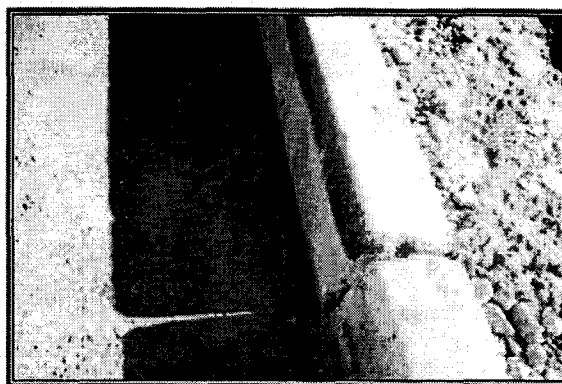
Foto N° 34  
Guillermo Rojas con Santana, separación entre solera y calzada

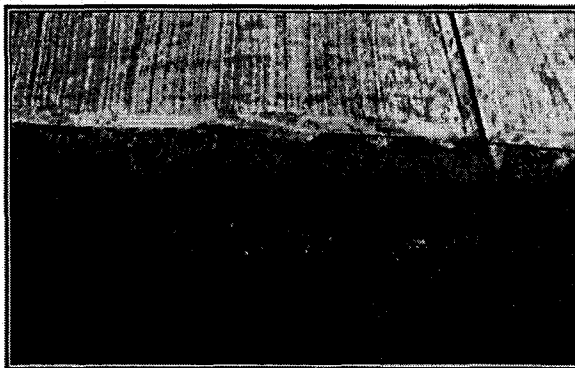
Foto N° 36  
Guillermo Rojas con Santana, separación entre solera y calzada

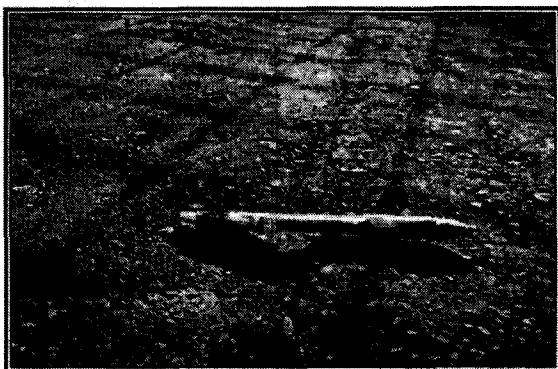
Foto N° 37  
La Concepción, irregularidad y exceso de áridos gruesos en la

rasante

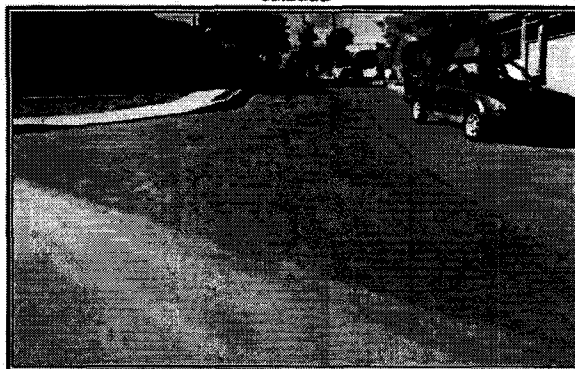
Foto N° 38  
Guillermo Rojas con Navea, unión con pavimento existente

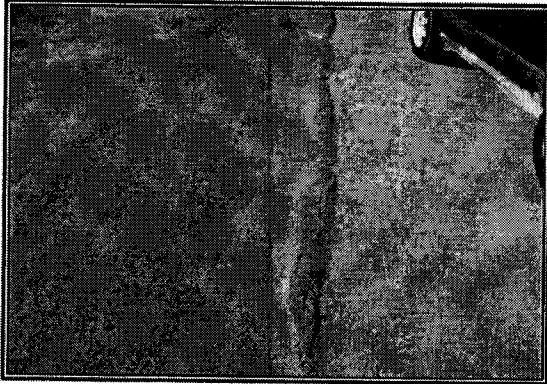
Foto N° 39  
Guillermo Rojas con Navea, unión con pavimento existente,  
detalle

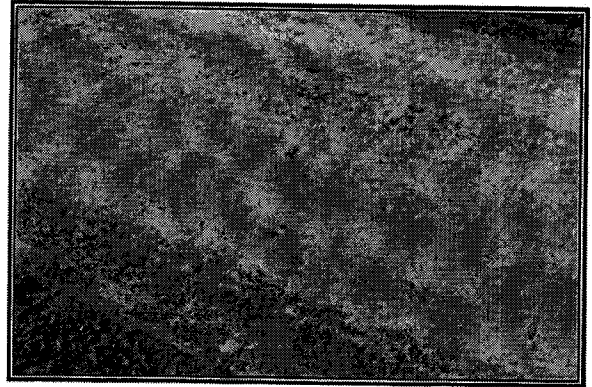
Foto N° 40  
Zlatar, marcas en el pavimento de hormigón

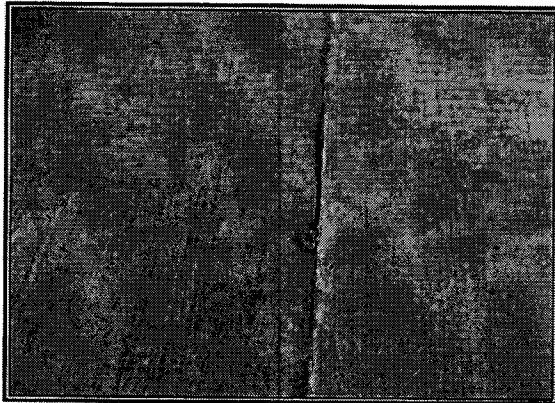
Foto N° 41  
Zlatar, daños entre paños de hormigón

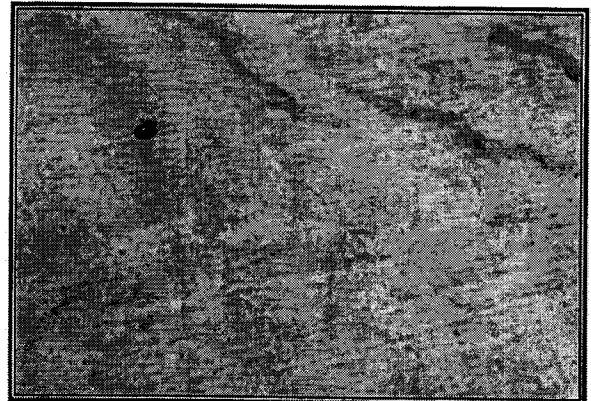
Foto N° 42  
Isla de Pascua, ejemplo de las fisuras

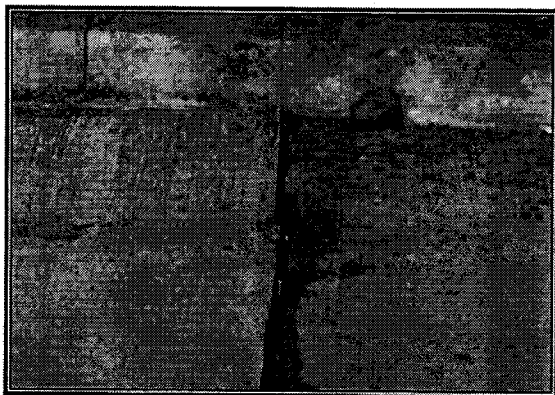
Foto N° 43  
Isla de Pascua, irregular separación de paños de hormigón

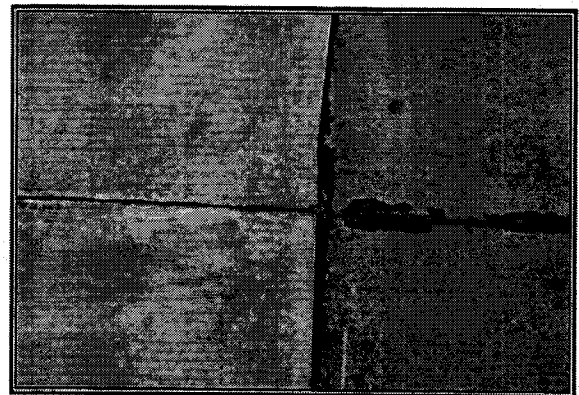
Foto N° 44  
Isla de Pascua, excesiva separación entre pavimento nuevo y  
existente

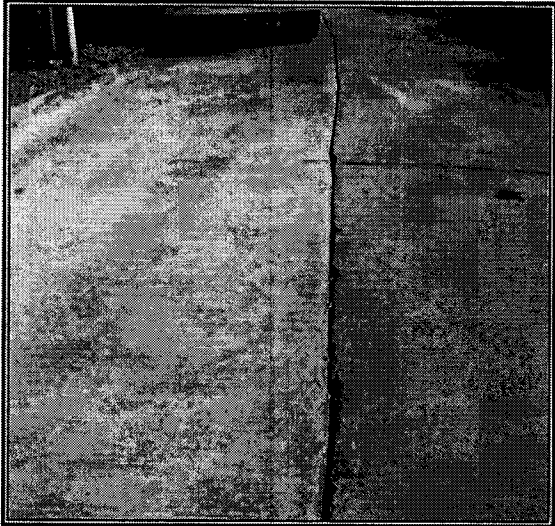
Foto N° 45  
Isla de Pascua, irregular separación entre pavimento nuevo y existente

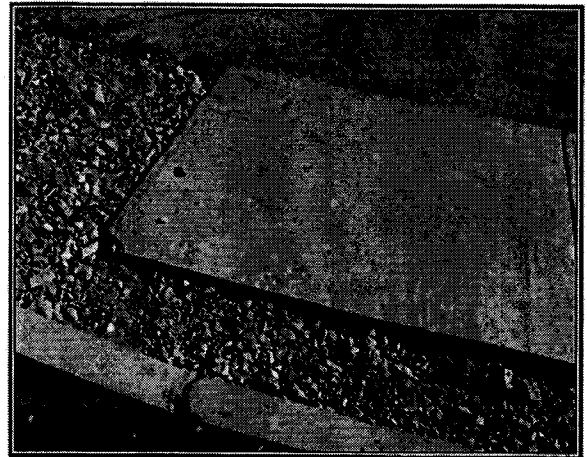
Foto N° 48  
Manuel Orella, vereda nor-poniente con pisadas

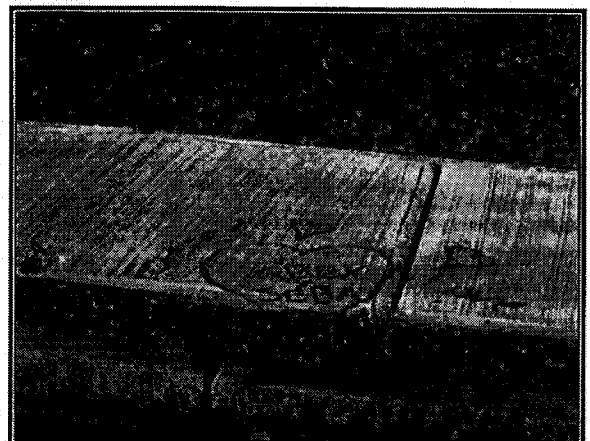
Foto N° 50  
Guillermo Rojas, marcas, dibujos y pisadas entre Navea y 16 de Octubre

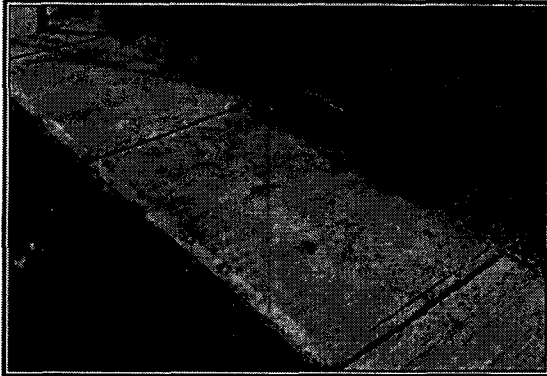
Foto N° 51  
Pasaje 2 Sur, pisadas frente al N° 905

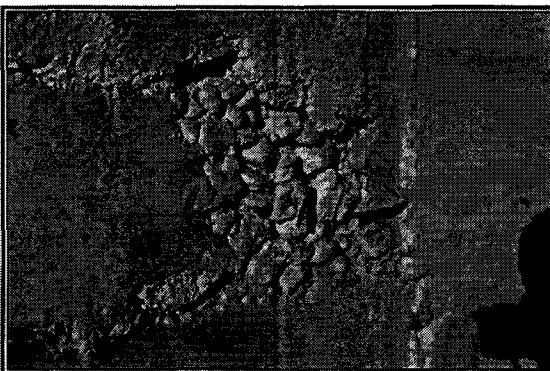
j) El muro de contención construido en la calle Diego de Almagro, de la comuna de Copiapó, presenta su estuco desprendido, e irregularidades en la terminación de su cara superior. Asimismo, en el pasaje Lircay, la referida estructura muestra basuras en su interior, nidos de piedras y una terminación superficial deficiente (anexo 3, fotos N<sup>os</sup> 52 a la 57).

Foto N° 55  
Lircay, muro de contención con nidos de piedra

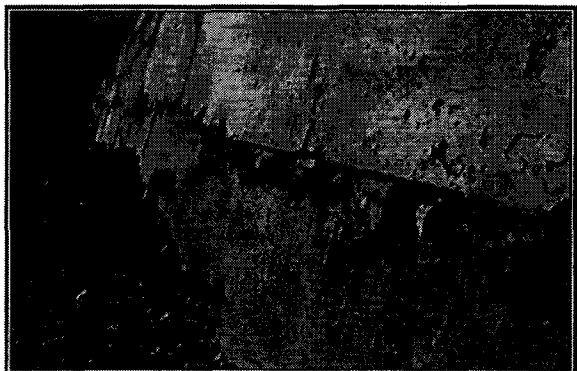
Foto N° 56  
Lircay, terminación superficial deficiente

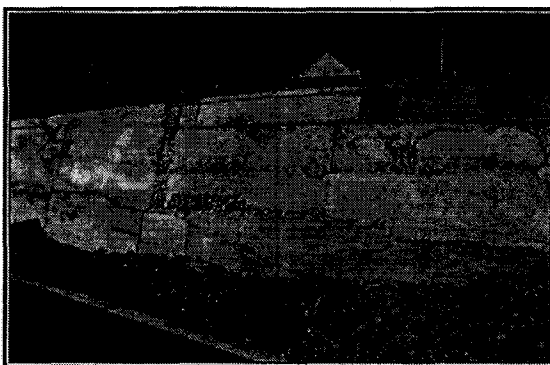
Foto N° 57  
Lircay, muro de contención con problemas, vista general

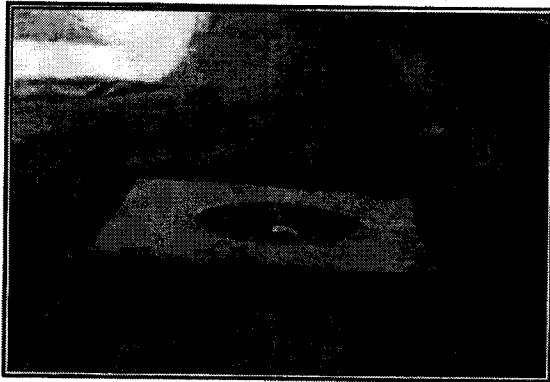
Foto N° 59  
Guillermo Rojas, ejemplo de cámara sobre el nivel de la calzada terminada

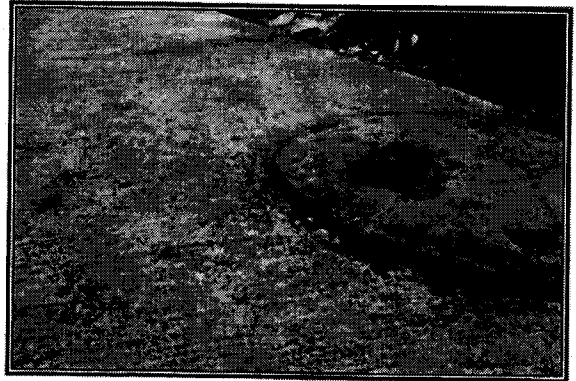
Foto N° 60  
Vicuña Mackenna, ejemplo de cámara sobre el nivel del veredón terminado

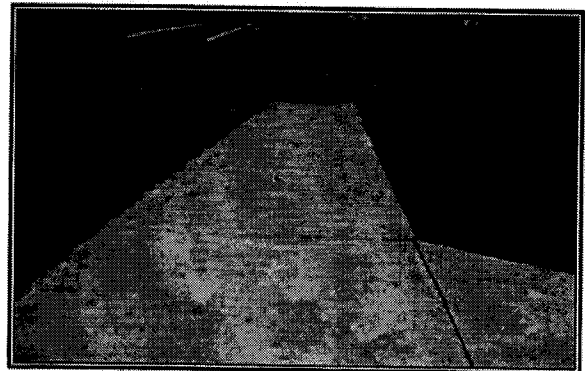
Foto N° 64  
Pasaje Providencia, marcas y pisadas en el veredón

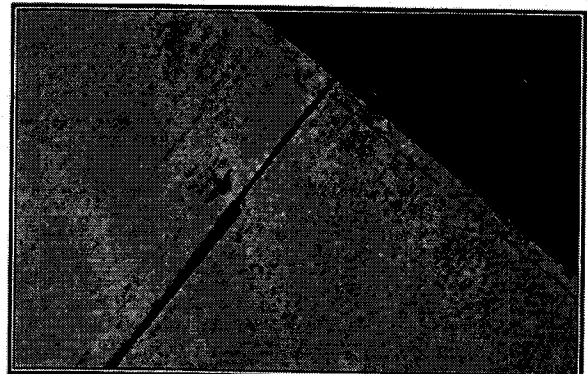
Foto N° 66  
Pasaje Vicuña Mackenna, irregular disposición de los separadores
