## INFORME FINAL

# Servicio de Vivienda y Urbanización

Número de Informe: 42/2011  
18 de abril del 2012

**INFORME FINAL N° 42, DE 2011, SOBRE  
INSPECCIÓN TÉCNICA DE OBRAS EN  
EL SERVICIO DE VIVIENDA Y  
URBANIZACIÓN, REGIÓN DE  
ATACAMA.**

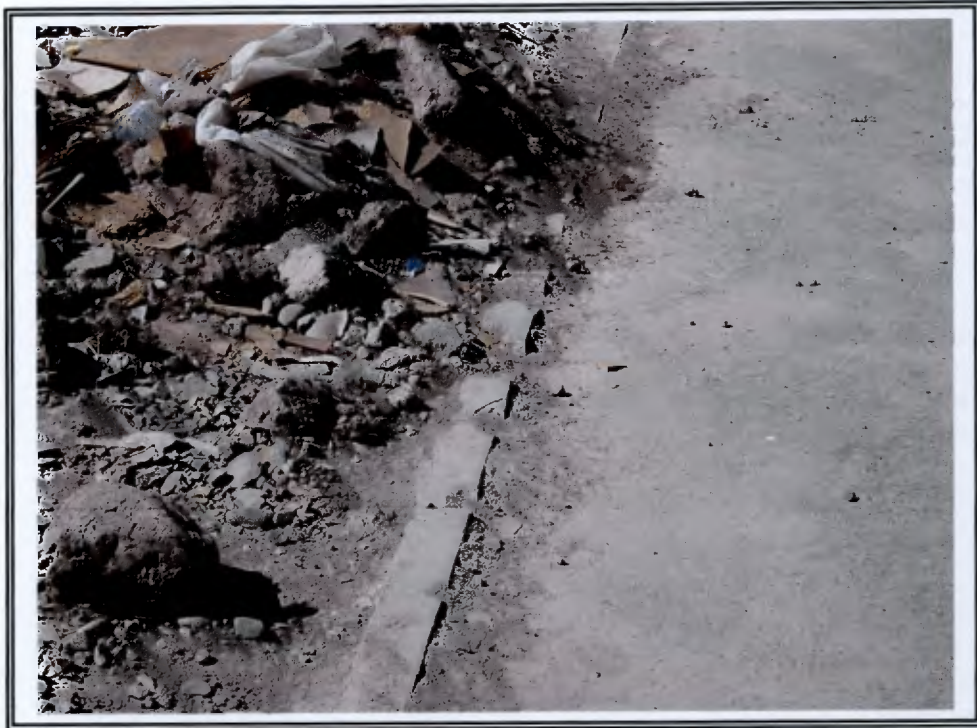
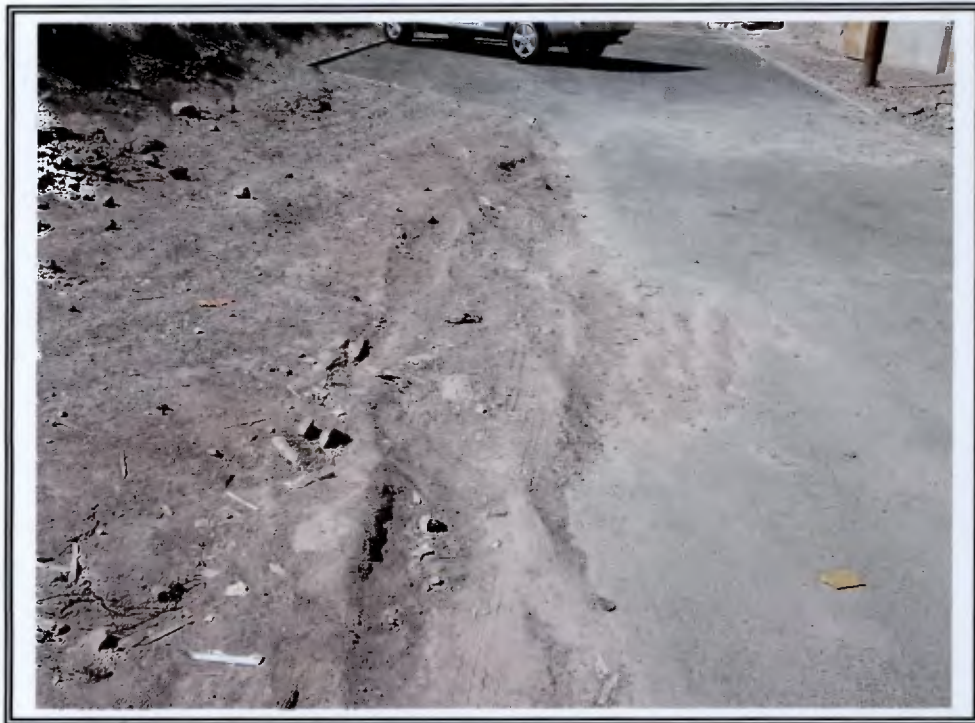
Durante la revisión, se constató deterioros en las solerillas tipo C, ubicadas al costado norte del pasaje, tal como se muestra en las fotografías N<sup>os</sup> 1 y 2 del Anexo.

En análisis de lo informado y documentación anexa, se mantiene la observación formulada, por cuanto la solución de los defectos causados a tales solerillas, no consta que se haya realizado, lo que se verificará durante la etapa de seguimiento del presente informe.

2. Respecto el deterioro de las solerillas tipo C, ubicadas al costado norte del pasaje Guacolda, atendida las acciones realizadas por el SERVIU, se mantiene la observación, cuya regularización, se verificará durante el seguimiento del presente informe.

Al respecto, la inspección técnica señaló que los trabajos se habían recibido sin observaciones y que el daño había sido causado con posterioridad por maquinaria de la Municipalidad de Copiapó (ver fotografía N<sup>os</sup> 3 y 4 del anexo). Además, informó que se oficiaría a ese municipio para que dé solución a lo observado.

La respuesta emitida por esa entidad ratifica lo observado en el preinforme, argumentando frente a lo observado que, la Municipalidad de Copiapó realizó trabajos de retiro de escombros y basura proveniente de las casas de los vecinos, los cuales se ejecutaron con maquinaria que causó daños a las solerillas instaladas con posterioridad a la recepción. Además, el director del Servicio adjunta oficio N<sup>o</sup> 2.802 de 29 de diciembre de 2011, a través del cual informó al Alcalde de la Municipalidad de Copiapó de los hechos observados, para que se dé solución a los mismos.

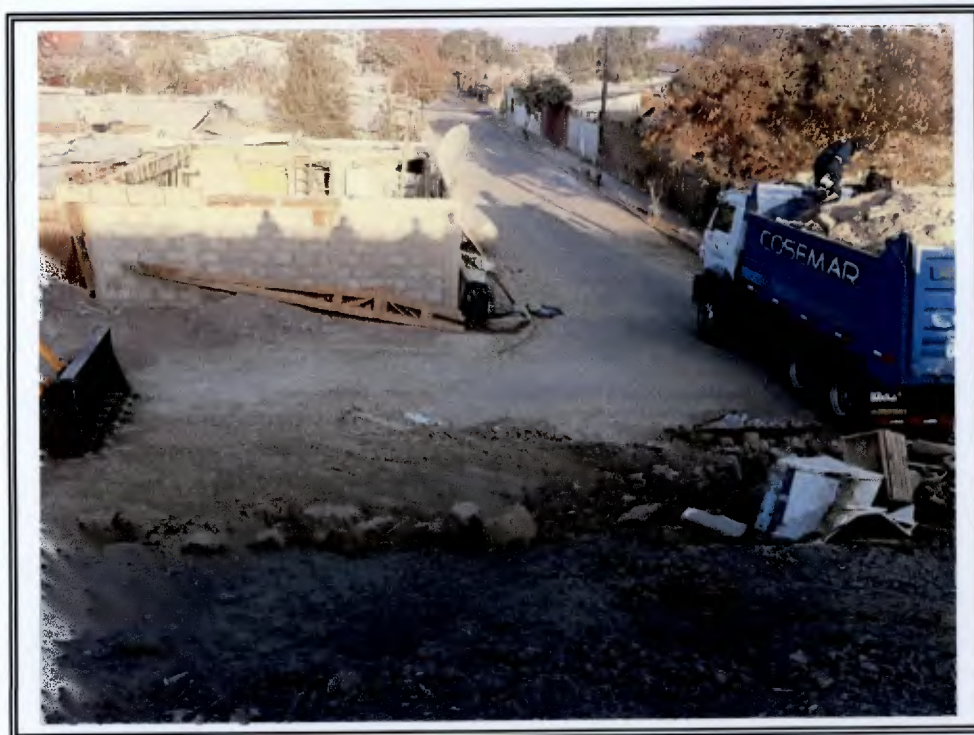
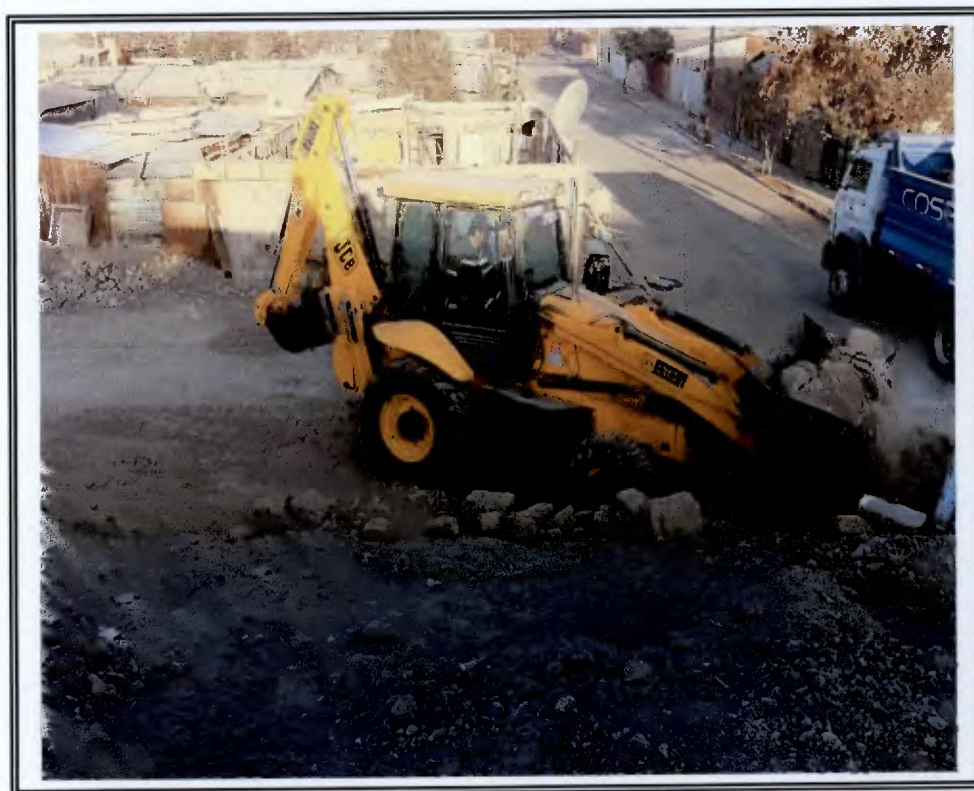
Tomada por la inspección técnica, durante la ocurrencia de los hechos.

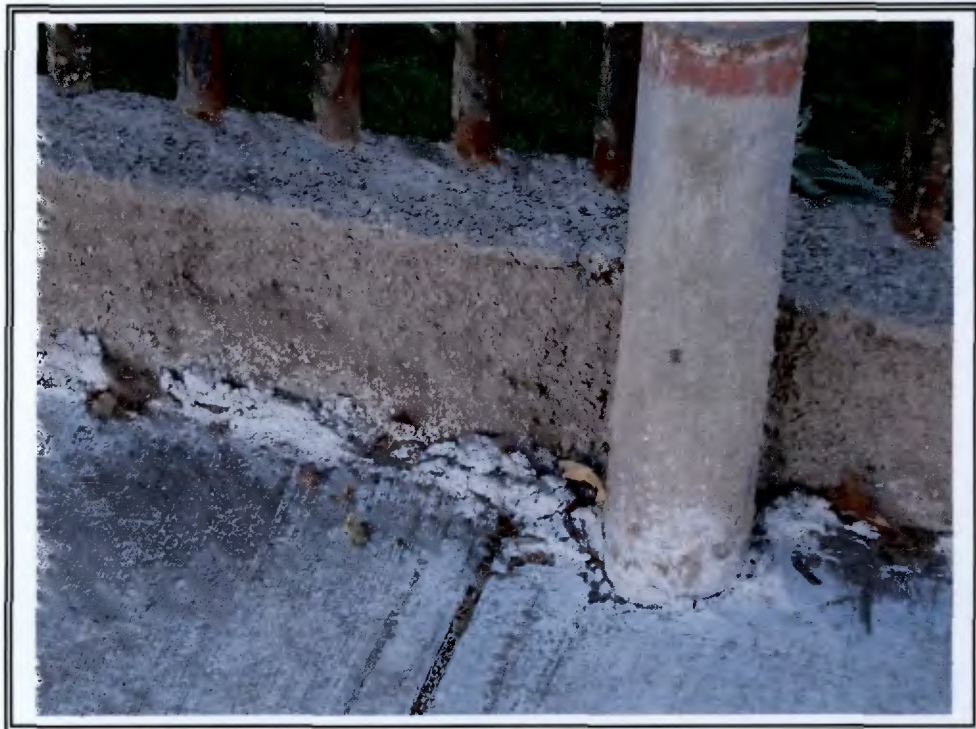
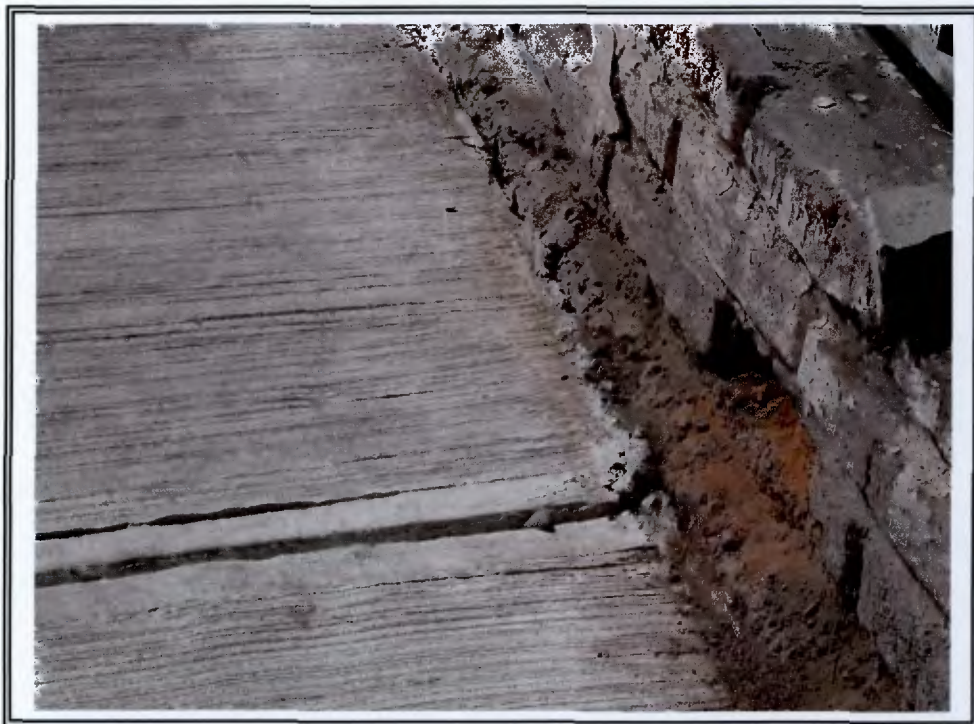
a) Se constató la presencia de rebarbas en algunos tramos de aceras de hormigón, principalmente al costado norte de la calle Los Damascos, lo cual no cumple con las exigencias establecidas en el inciso 10 del numeral 2<sup>o</sup>, de las Bases Técnicas Especiales, las que señalan que "Los cantos deben terminarse redondeados y sin rebarbas". Ver Fotografías N<sup>os</sup> 5 y 6 del Anexo.

Sobre el particular, este Organismo de Control ha resuelto mantener lo observado, toda vez que no se aportaron antecedentes que acrediten que se haya dado cumplimiento a las acciones propuestas, sin perjuicio de ello, este Organismo Contralor realizará un seguimiento a lo descrito, a fin de verificar la regularización de las deficiencias detectadas.

3. Se mantienen las observaciones relacionadas con la presencia de rebarras en pavimentos de aceras de hormigón y deterioro del hormigón que conforma el marco de la tapa de la cámara ubicada en el sector, puesto que el SERVIU no aportó antecedentes que acrediten que se haya dado cumplimiento a las acciones propuestas, y por tanto, este Organismo Contralor, verificará la solución a las deficiencias detectadas en la etapa de seguimiento del presente informe.

Rebarbas y terminación defectuosa en encuentros de muros y cercos.

Para las observaciones a) y b) precedentes, el SERVIU señala que al momento de la fiscalización realizada por el Organismo Contralor, la obra se encontraba en proceso de recepción. Agrega, que en el informe técnico N<sup>o</sup> 2 del 29 de agosto de 2011 de recepción de la obra, no están indicadas tales observaciones, por lo que realizará una visita a terreno a fin de verificarlas y tomar las medidas pertinentes, si se encuentran pendientes.

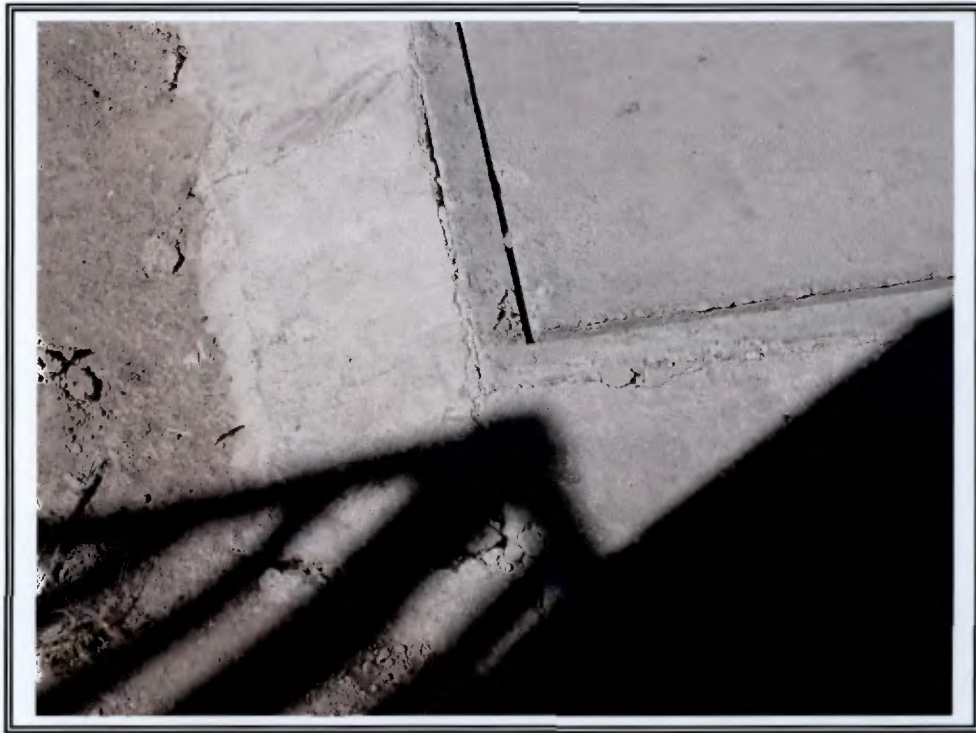
Foto N° 7

b) Se observó rompimiento del hormigón que conforma el marco de la tapa de la cámara ubicada en bandejón al costado sur del pasaje Imperial, como lo muestra la fotografía N<sup>o</sup> 7 del Anexo.

Agrietamiento de hormigón que conforma el marco de la tapa en cámara recolectora de aguas lluvias

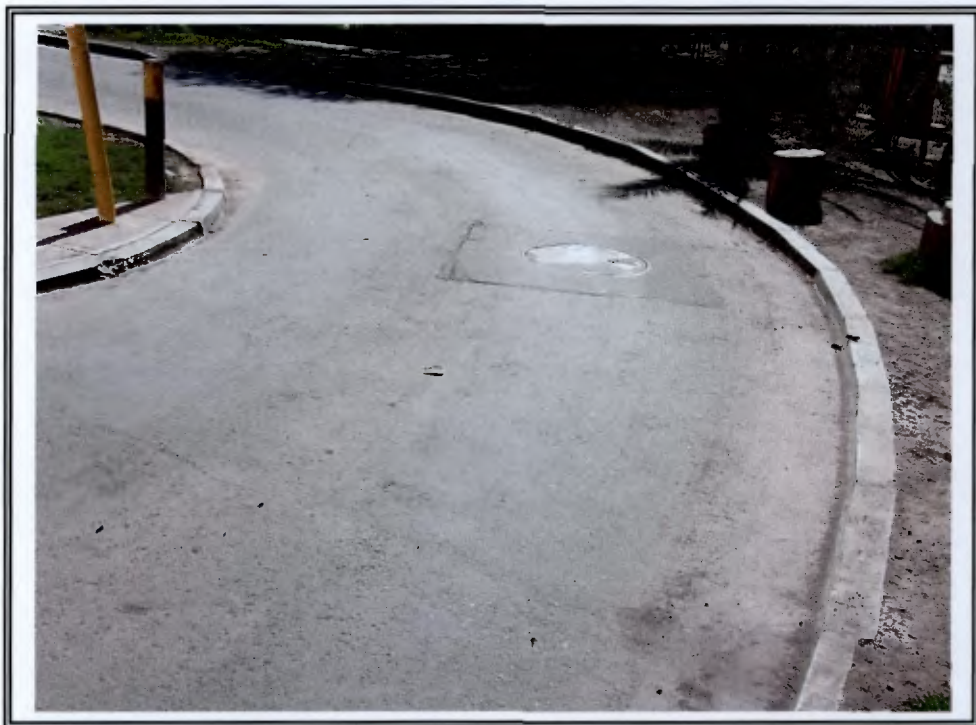
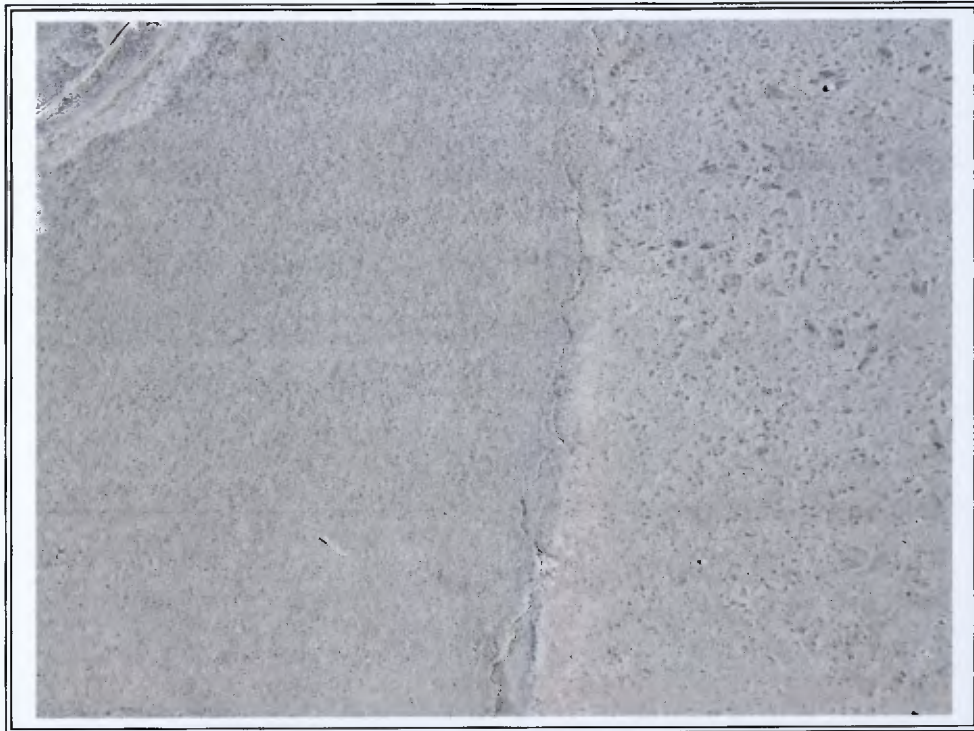
a) En calle Cousiño, se detectó agrietamiento en la junta entre el refuerzo de hormigón de la cámara de inspección y el pavimento asfáltico. Ver fotografías N<sup>os</sup> 8 y 9 del Anexo.

En su oficio de respuesta, el director de la entidad fiscalizada ha indicado que la diferencia de textura superficial del pavimento se debe a que un sector de la calzada fue ejecutado con posterioridad, y que el hormigón no presenta deficiencias de compactación, niveles o espesores que indiquen que el trabajo fue mal ejecutado. En cuanto al agrietamiento existente en la junta de pavimento de hormigón de la cámara y el pavimento asfáltico de calzada, informa que éste corresponde a factores de dilatación que presentan los materiales en la mencionada junta, lo cual no representa un defecto en la construcción.

Atendido lo señalado precedentemente, se procede a mantener la observación, por cuanto el servicio no ha entregado antecedentes que permitan comprobar lo indicado en su respuesta, aspectos que serán validados en el seguimiento que se realice a este informe.

4. Respecto del agrietamiento en la junta entre el refuerzo de hormigón de la cámara de inspección y el pavimento asfáltico de calle Cousiño, sin perjuicio que el servicio indica que corresponde a factores de dilatación y que no representa un defecto en la construcción, se procede a mantener la observación formulada en atención a que el servicio, en su respuesta, no ha entregado antecedentes que permita comprobar lo señalado, situación que será validada en la etapa de seguimiento del presente informe.

Terminación irregular en pavimento cámara calles Cousiño con Alday

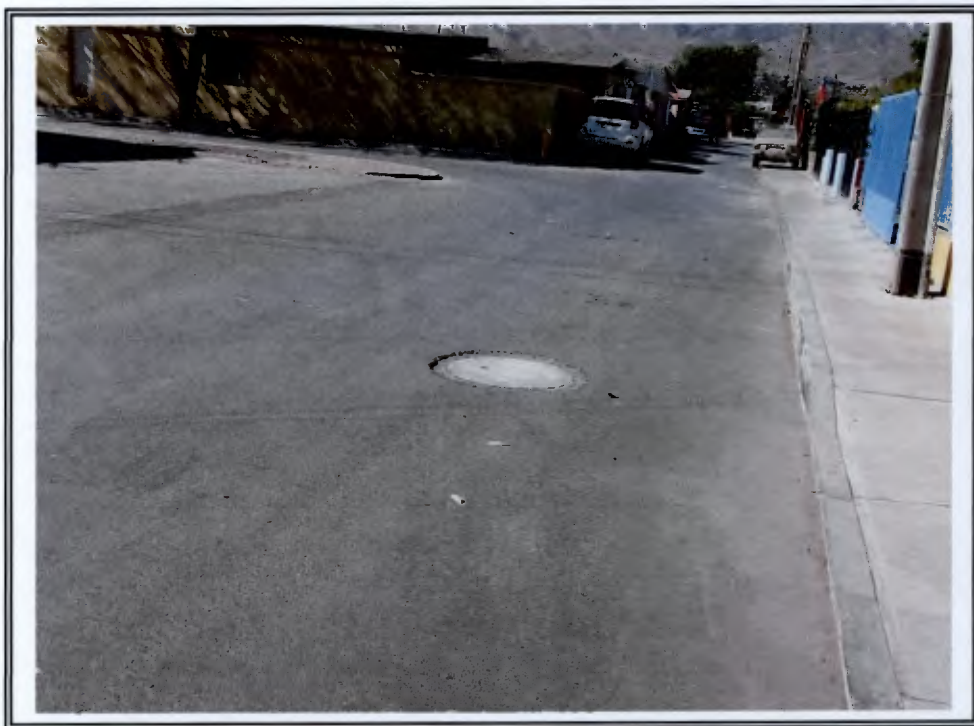
Foto N° 10

b) Se observó desnivel en pavimento de cámara de calle Berger, entre calles Eloy González y Juan López (ver fotografía N° 10 de Anexo). Sin embargo, la cartilla de autocontrol de carpeta asfáltica CC 04.04 de esa calle fue aprobada por la inspección técnica sin observaciones.

Al respecto, se procede a mantener lo observado, puesto que no se aportaron antecedentes que acrediten que se haya dado cumplimiento a las acciones propuestas, situación que será validada en la etapa de seguimiento de la presente fiscalización.

5. En relación al desnivel detectado en pavimento de cámara de calle Berger, el SERVIU informa que verificará en terreno si la cámara se encuentra nivelada, de lo contrario oficiará a la empresa contratista para que dé solución a lo planteado, razón por la cual se mantiene la observación formulada en atención a que, no se aportaron antecedentes que acrediten que se haya regularizado la situación expuesta, lo que será validado en el seguimiento del presente informe.

Desnivel en cámara de calle H. Berger

Al respecto, el SERVIU explica que el informe N° 54, de 27 de mayo de 2011, de recepción de la obra no contiene la observación expuesta, no obstante, verificará en terreno si la cámara se encuentra nivelada, y que, en caso que persista tal observación, se oficiará a la empresa contratista para que dé solución a lo planteado.

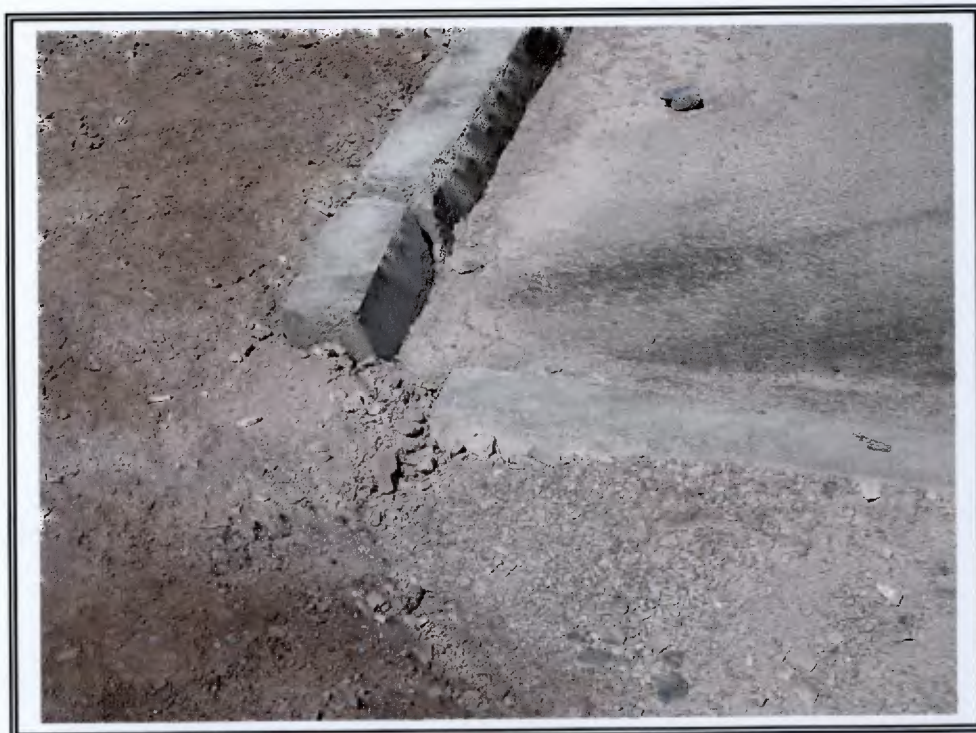
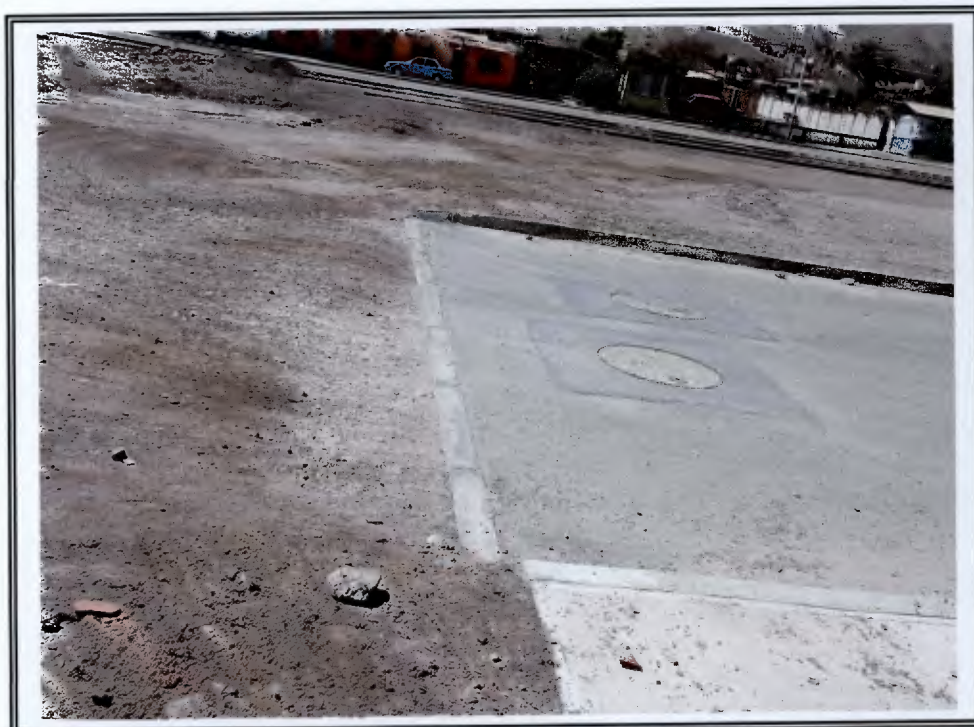
a) Al extremo de calle Copiapó se observó solera tipo A removida (ver fotografías N<sup>os</sup> 11 y 12 de Anexo), la cual no cumplía con las exigencias indicadas en los puntos 6.5.2.2 y 6.5.2.3 del Código de Normas y Especificaciones de Obras de Pavimentación, antecedente que forma parte del contrato, según el inciso uno del numeral 1° de las Bases Administrativas Especiales. Tales puntos, abordan las materias de colocación y alineamiento de soleras.

La respuesta del servicio indica que, al momento de efectuarse la recepción de la obra, ésta no presentaba observaciones, y que la solera fue removida o golpeada por el paso de camiones que habitualmente transitan por esa calle.

Al respecto, se mantiene lo observado, toda vez que el servicio no aportó antecedentes que acrediten que durante la recepción de la obra no existía tal deficiencia, situación que será validada en la etapa de seguimiento del presente informe.

7. En relación de la solera tipo A removida, ubicada al extremo de calle Copiapó, se mantiene la observación, ya que el servicio no aportó antecedentes que permitan verificar que durante la recepción de la obra no existía tal deficiencia, lo que será validado en la etapa de seguimiento del presente informe.

Foto N° 11  
Solera removida al extremo de calle Copiapó.

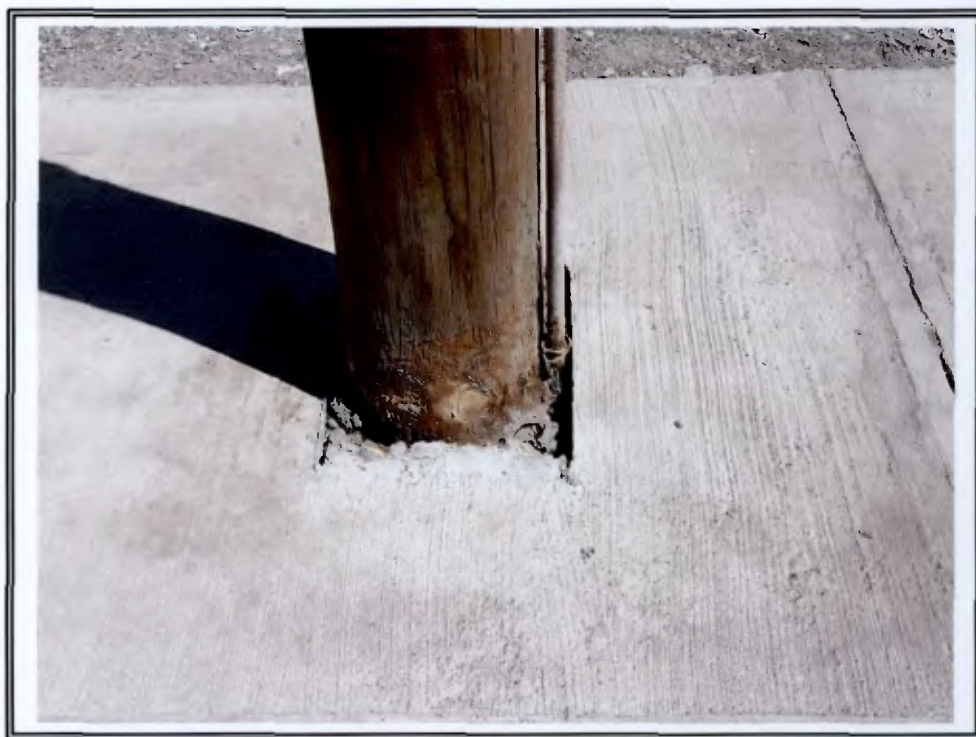
Foto N° 13

b) En calle Copiapó, se constataron restos de material de hormigón dentro de un tazón cuadrado, el cual se utiliza para separar un poste con la vereda (ver fotografía N° 13 del anexo), contraviniendo lo establecido en inciso 13 del punto 2°, de las Bases Técnicas Especiales del contrato, el cual señala que: "Los elementos utilizados para conformar el tazón, deberán eliminarse, junto con los restos de hormigón que hubieran quedado dentro de él".

Sobre el particular, se mantiene lo observado, por cuanto la respuesta proporcionada por el servicio carece de antecedentes que den cuenta de las acciones realizadas para subsanar tal situación, sin perjuicio de ello, éstas serán verificadas en la etapa de seguimiento del presente informe.

8. Se mantienen las observaciones relacionadas con la existencia de restos de material de hormigón dentro de un tazón cuadrado, el cual se utiliza para separar un poste con la vereda de calle Copiapó, y de la existencia de fisuras alrededor de una cámara de inspección del pasaje ferrocarril, debido a que ello, se encuentran sin resolver, situación que será verificada en el seguimiento del presente informe.

Tazón de poste eléctrico con terminación defectuosa

El servicio informa que verificará tal situación en terreno y oficiará a la empresa para que solucione la observación, la cual no fue detectada al momento de la recepción de la obra.

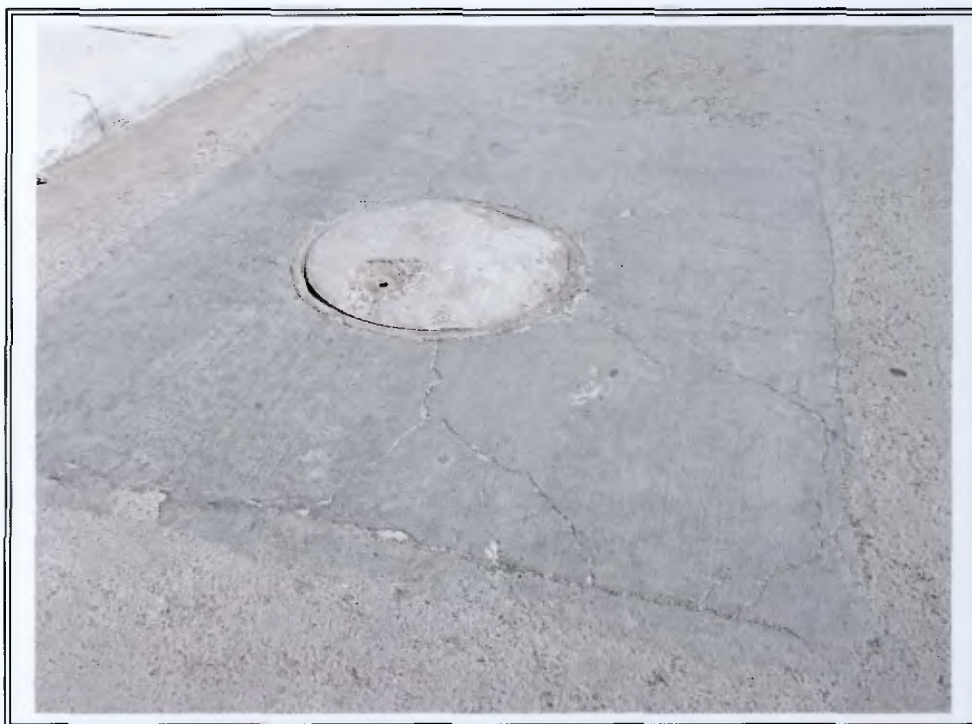
Foto N° 14

c) En el pasaje Ferrocarril se observaron fisuras alrededor de una cámara de inspección. Ver fotografía N° 14 del Anexo.

El servicio señala que al momento de la recepción provisoria de la obra, la cámara no presentaba fisuras, -sin aportar antecedentes que den cuenta de ello-, no obstante agrega que, solicitará al contratista que repare o restaure la losa correspondiente puesto que la obra se encuentra con garantía vigente.

Al respecto, se mantiene lo observado, por cuanto no se adjuntan antecedentes que confirmen que, la cámara, al momento de la recepción provisoria, no presentaba fisuras, ni tampoco aquéllos que den cuenta del cumplimiento de las acciones señaladas, sin perjuicio de ello, las referidas actuaciones ante el contratista y la regularización de lo descrito, serán validadas en la etapa de seguimiento del presente informe.

Agrietamiento de pavimento alrededor de cámara  
de inspección de calle Ferrocarril

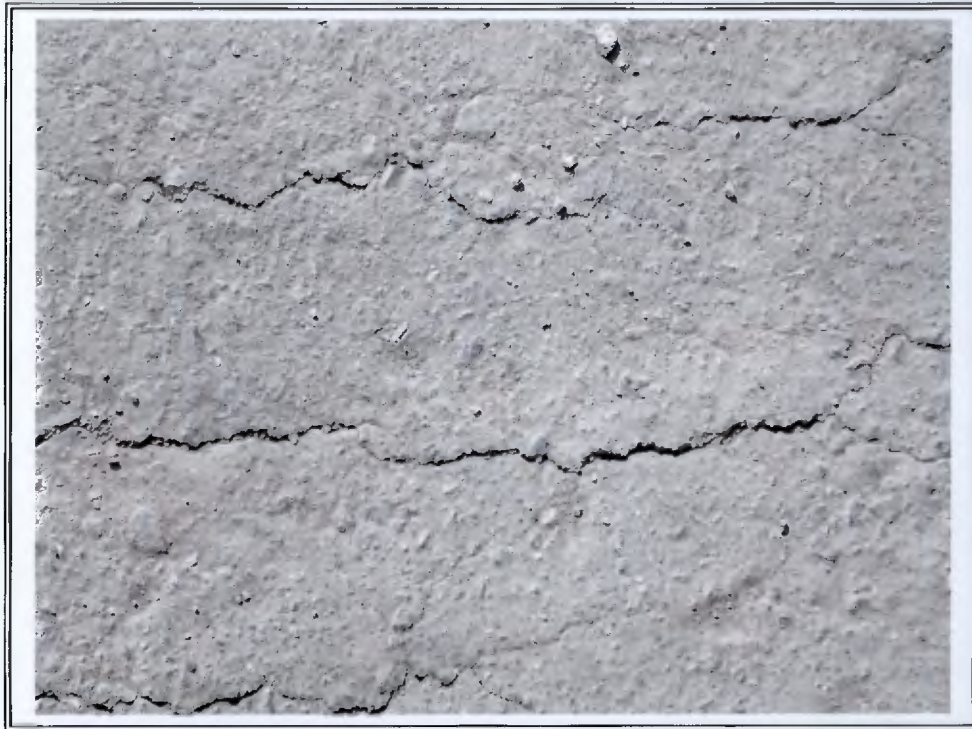
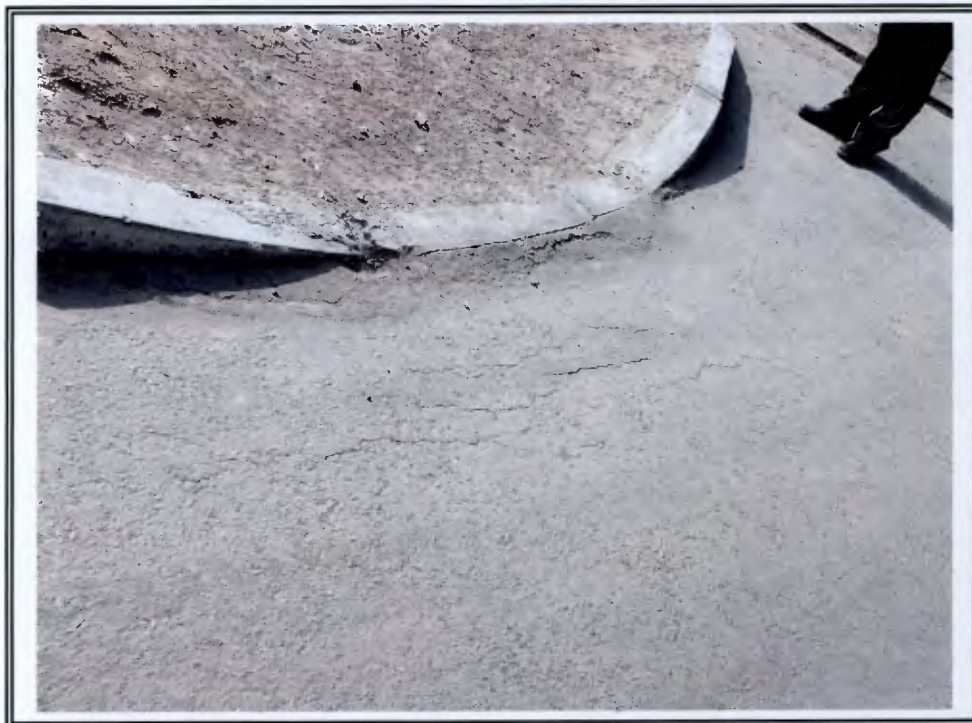
a) Se Advirtió agrietamiento en el pavimento asfáltico, en intersección de calles Agua Potable Sur y 26 de Octubre. En este caso, según exigencias descritas en el punto 10.2.1, del Código de Normas y Especificaciones de obras de pavimentación sobre "Agrietamiento de Carpeta Asfáltica", atendiendo las dimensiones de las grietas detectadas, se deberá verificar si corresponde reparación o reposición de ese sector de pavimento. Ver Fotografías N<sup>os</sup> 15 y 16 del Anexo.

Al respecto, se mantiene lo observado, por cuanto, no se adjuntan antecedentes que den cuenta de las acciones realizadas, ni mucho menos de su regularización, sin perjuicio de ello, éstas serán validadas en la etapa de seguimiento del presente informe.

9. En cuanto al agrietamiento en el pavimento asfáltico, en la intersección de las calles Agua Potable Sur y 26 de Octubre, se mantiene lo observado, por cuanto los argumentos expuestos no adjuntan antecedentes que den cuenta de su regularización, y por tanto, dichas acciones serán validadas en la etapa de seguimiento del presente informe.

Agrietamiento de calzada de asfalto

El director informa que verificará en terreno la permanencia de la observación indicada y oficiará a la empresa contratista para que se proceda dar solución a tal deficiencia.
