CONTRALORÍA REGIONAL DE ATACAMA
UNIDAD DE CONTROL EXTERNO

INFORME FINAL

**INFORME FINAL N° 35 DE 2012, SOBRE
AUDITORÍA DE INVERSIÓN EN
INFRAESTRUCTURA EN EL SERVICIO
DE VIVIENDA Y URBANIZACIÓN DE
ATACAMA**

Contrato : Proyecto Urbano Integral Parque Subcentro Estación Paipote, 1era Etapa, Copiapó.

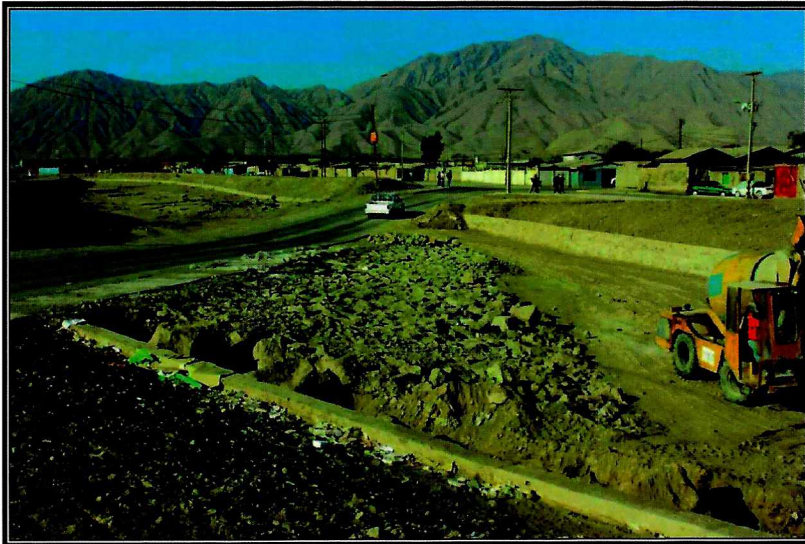
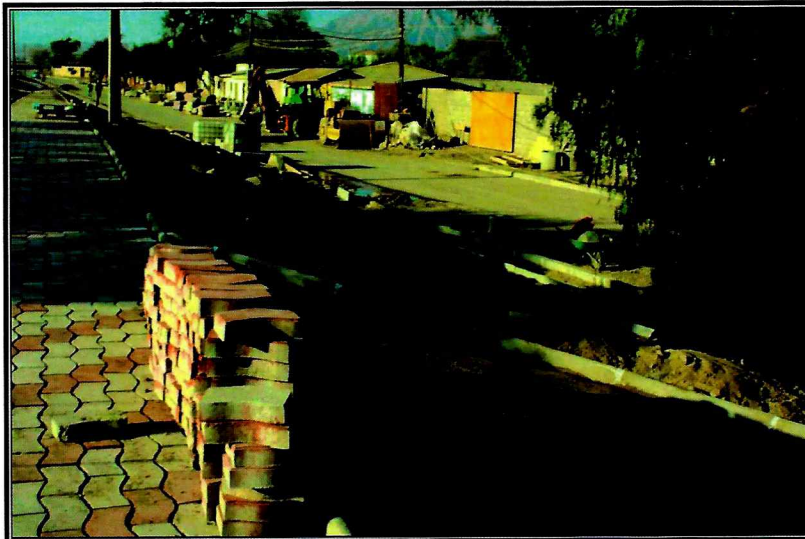
instalación de señalizaciones en la obra, pese a ello, dicha partida aparece aprobada con un avance del 100%, por un costo directo de \$650.000, en el estado de pago N° 2, de fecha 30 de diciembre de 2011, siendo pagada mediante el comprobante contable de pago N° 43561 del Sistema de Información para la Gestión Financiera del Estado, SIGFE. (Ver fotografías N°s. 1 y 2 del anexo adjunto).

Fotografías N°s. 1 y 2 “Falta señalización provisoria de proximidad de peligro”.

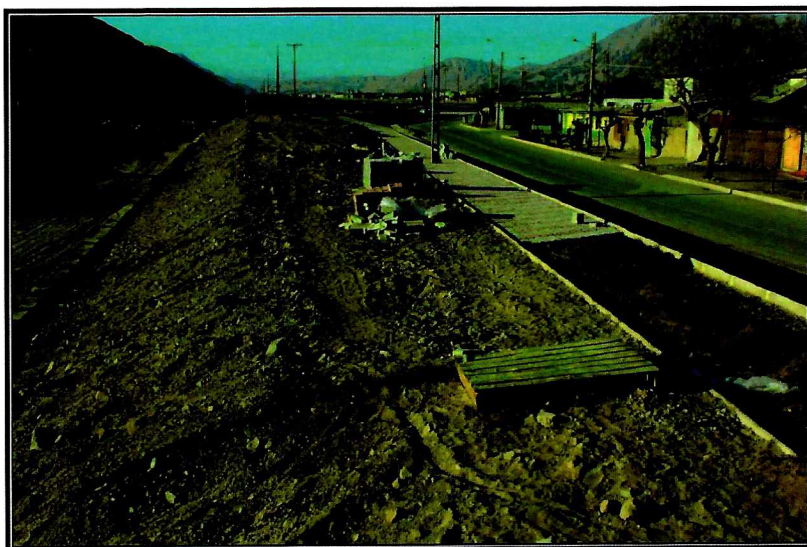
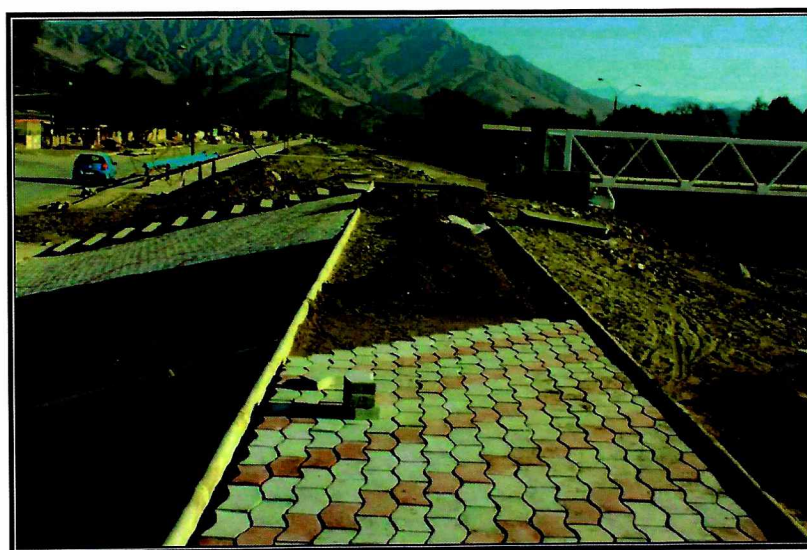
En los ítems B.2.3 "Colocación base granular" y B.3.3 "Veredas de hormigón con diseño", se efectuó el pago en un 100% mediante el comprobante contable N° 46515 del SIGFE, correspondiente al estado de pago N° 7, de fecha 25 de mayo de 2012, por un costo directo de \$37.275 y \$13.419.000, respectivamente, no obstante, se evidenció que estas partidas se disminuyeron por resolución exenta N° 467 de fecha 25 de mayo de 2012, siendo reemplazadas por pavimento de adocreto y solerillas que al momento de la visita no se encontraban terminadas. En dicho contexto, cumple precisar que el avance físico de adocreto y solerilla resultó de aproximadamente un 90%, siendo instalado en los sectores proyectados inicialmente con veredas de hormigón con diseños, en los planos de pavimentación SRAUPU -1378, PAV 1/2 y 2/2. (Ver fotografías N°s. 3 y 4 del anexo adjunto).

Fotografías N°s. 3 y 4 “Pavimento de adocreto y solerillas sin terminar”.

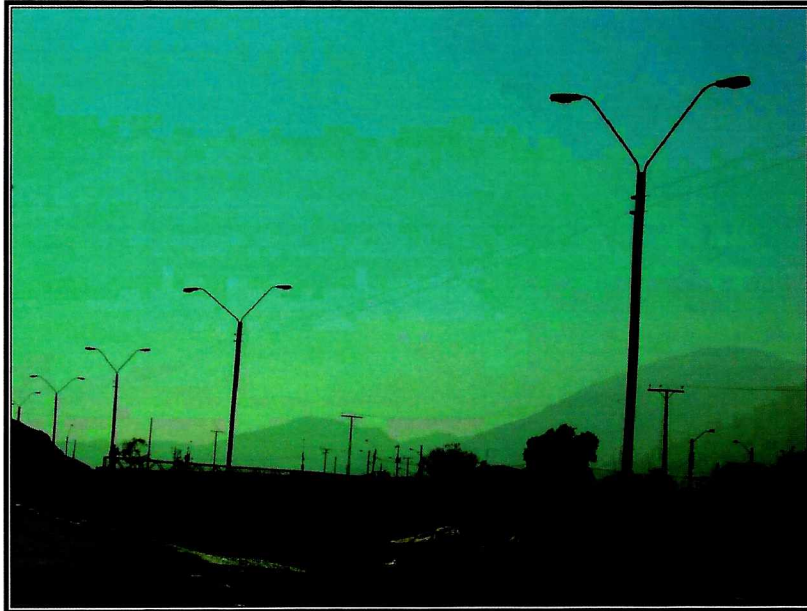
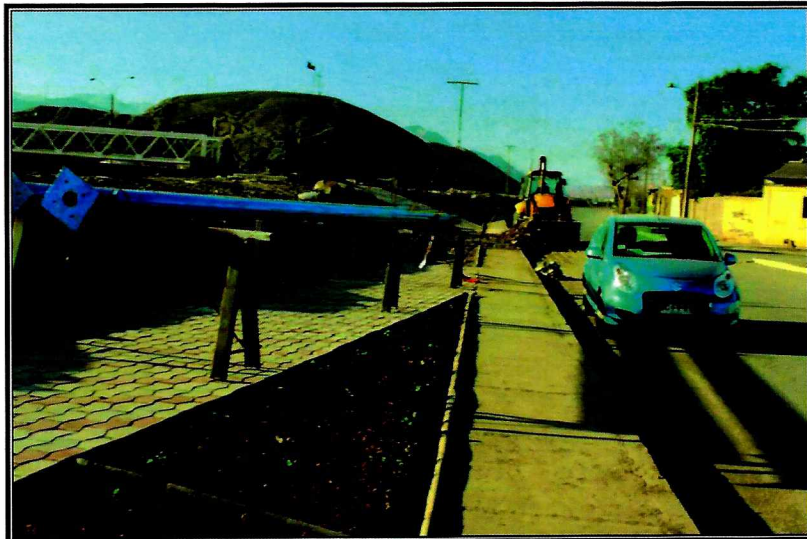
Del ítem D.1 "Luminaria Neos-2 70 W HM", se constató que la presente partida fue disminuida por la ya citada resolución exenta N° 467 de fecha 25 de mayo de 2012, verificándose el pago en un 100%, a través del comprobante contable N° 45023 del SIGFE, del estado de pago N° 4 de fecha 23 de febrero del mismo año, por un costo directo de \$5.500.000. Cabe señalar que esta partida se reemplazó por dos luminarias en pasarela que, a la data de la visita, aún no se encontraron instaladas. (Ver fotografías 5 y 6 de anexo).

Fotografías N°s. 5 y 6 “Luminarias Neos reemplazadas por dos luminarias en pasarela, las cuales no se encontraron instaladas”.

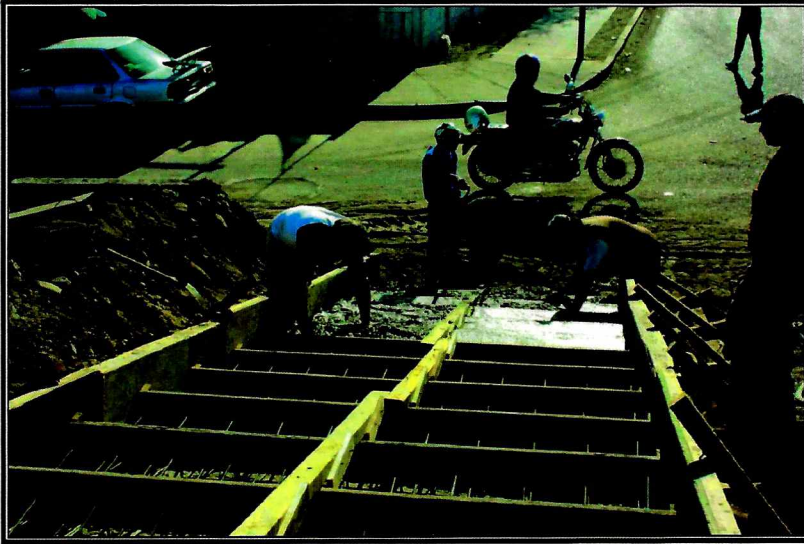
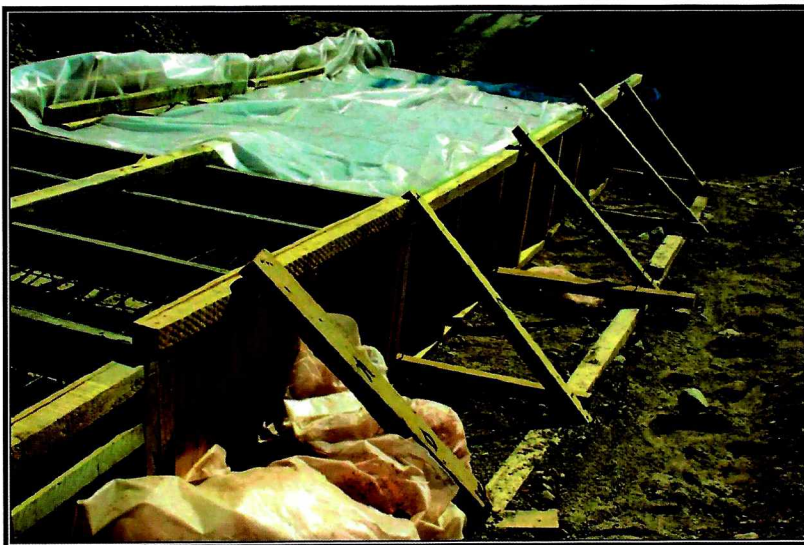
El cuanto a la partida I "Escaleras Hormigón Armado", se constató que los ítems I.3 "enfierraduras gradas", I.4 "hormigón gradas", I.5 "moldaje gradas", I.6 "malla radier", aparecen pagados mediante el comprobante contable N°46515 del SIGFE, en un 100% en el estado de pago N° 7 de fecha 25 de mayo de 2012, por un costo directo de \$3.246.321, \$6.742.250, \$913.081 y \$838.200, respectivamente, no obstante que, cuatro de las escaleras ubicadas en calle Caupolicán se encontraban sin terminar. (Ver fotografías N°s. 7, 8, 9 y 10 de anexo).

Fotografías N°s. 7 y 8 “Escaleras de hormigón armado en ejecución”.

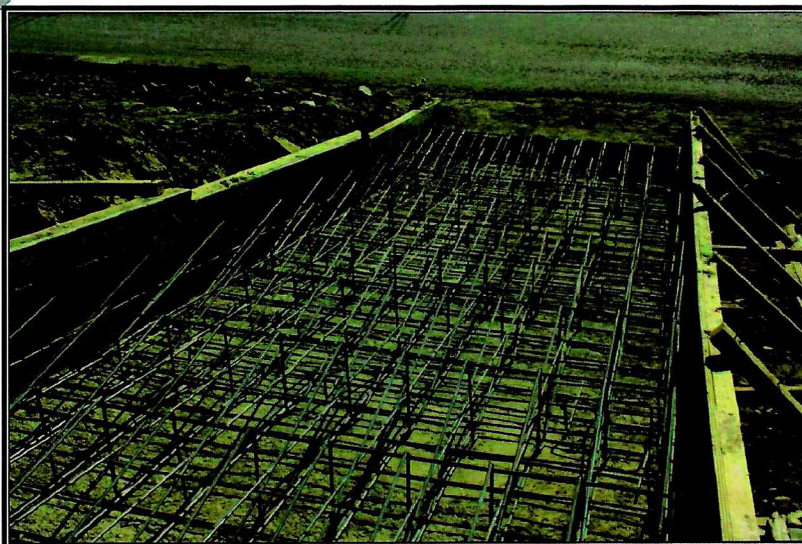
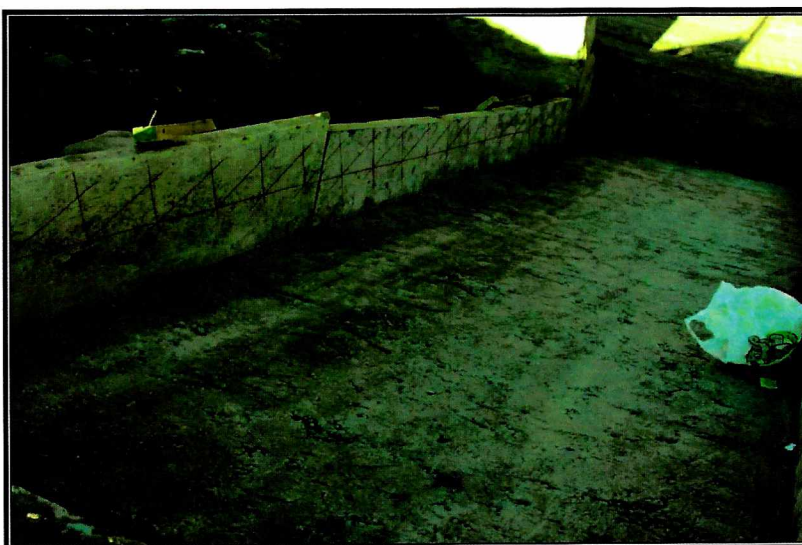
Fotografías N°s. 9 y 10 “Escaleras de hormigón armado sin enfierraduras, malla radier y moldaje en gradas”.

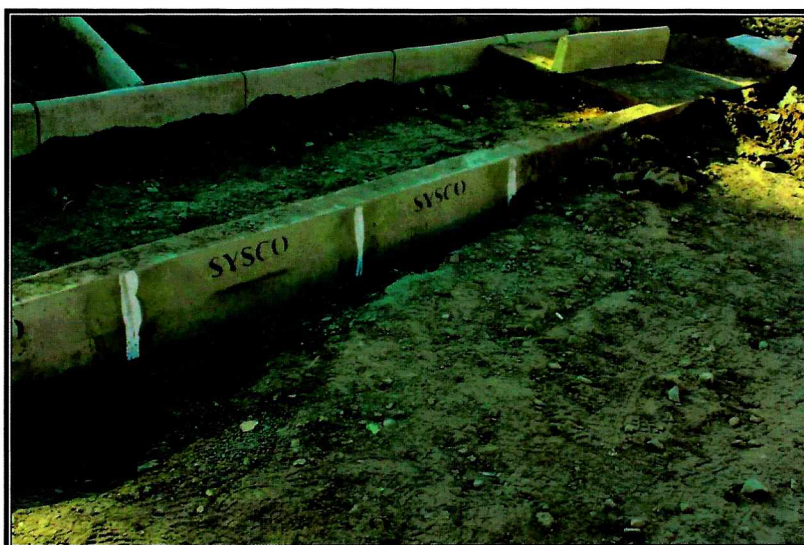
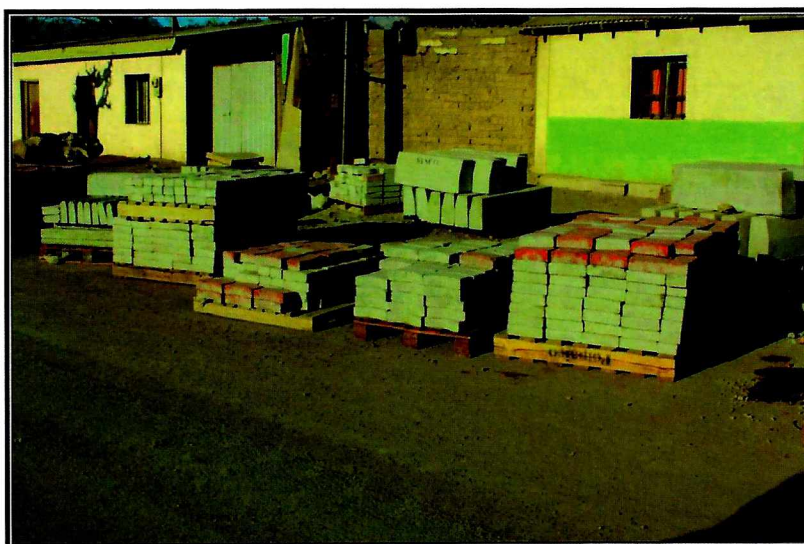
Fotografías N°s. 11 y 12 “Soleras y adcretos fabricados por SYSCO”.

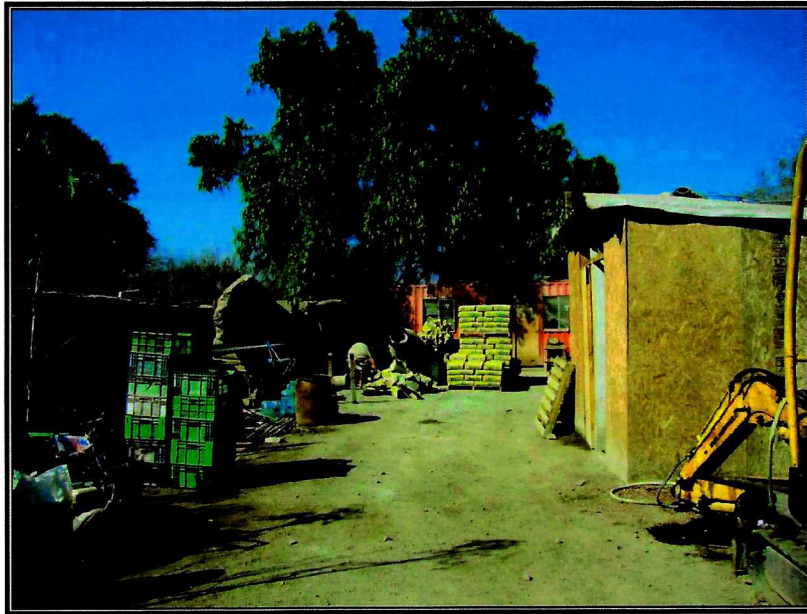
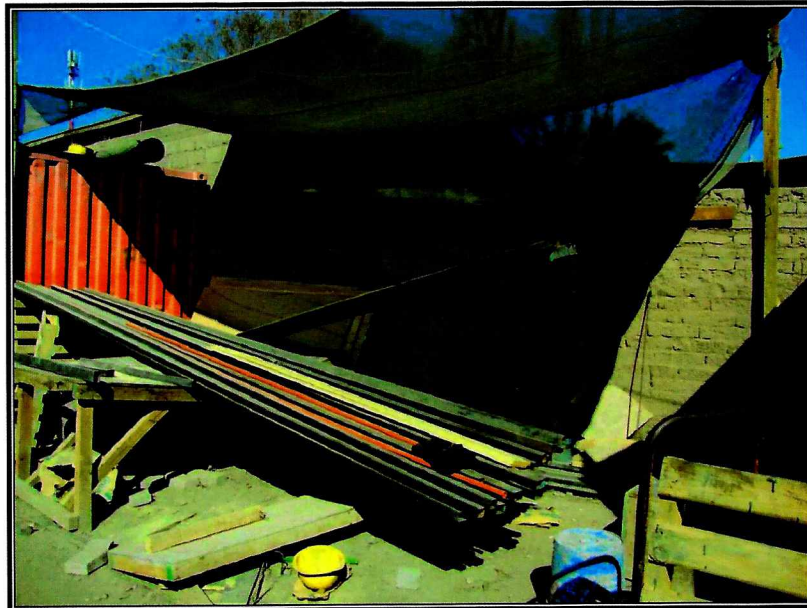
Fotografías N°s. 13 y 14 “Falta comedor para personal”.

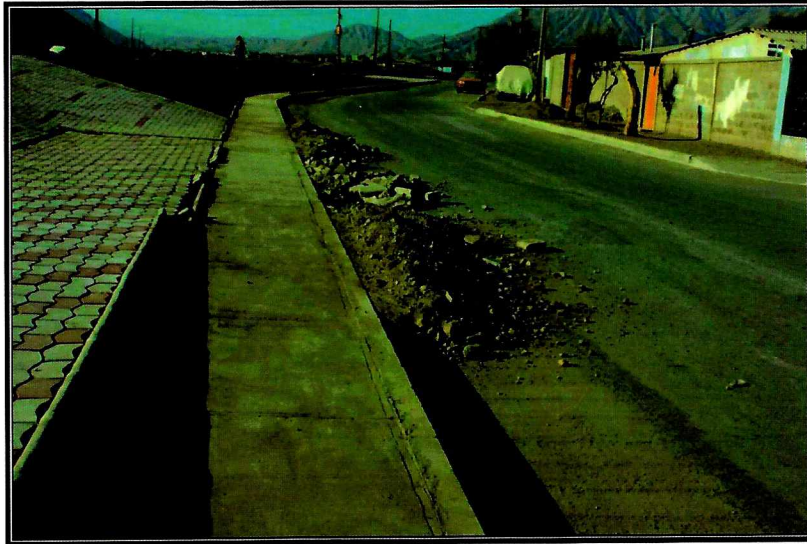
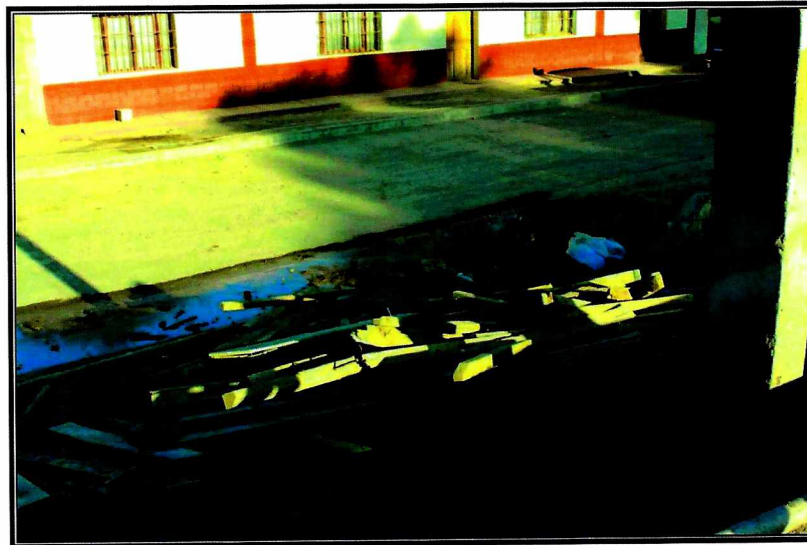
Fotografías N°s. 15 y 16 “Escombros, despusentes y basuras en terreno”.

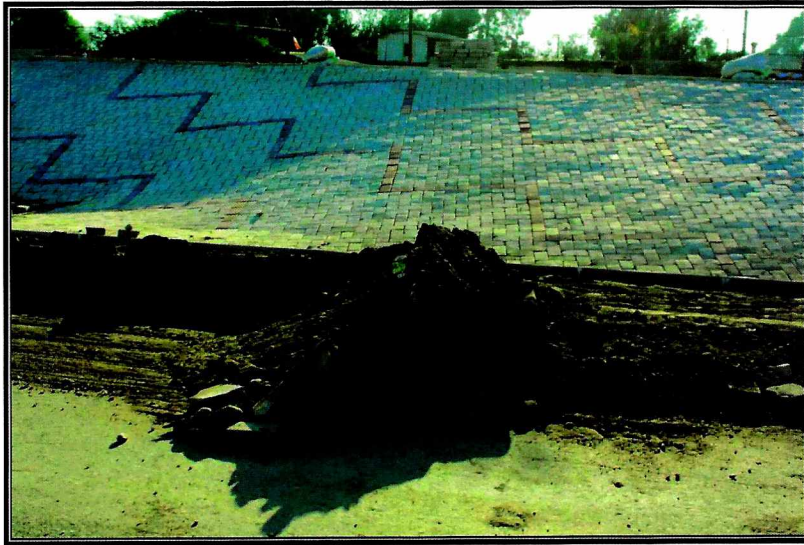
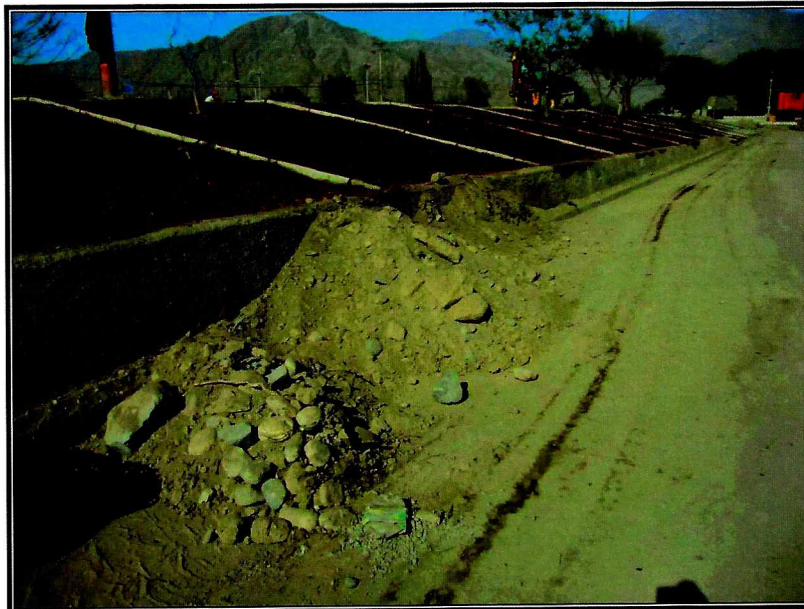
Fotografías N°s. 17 y 18 “Escombros en la calle.”

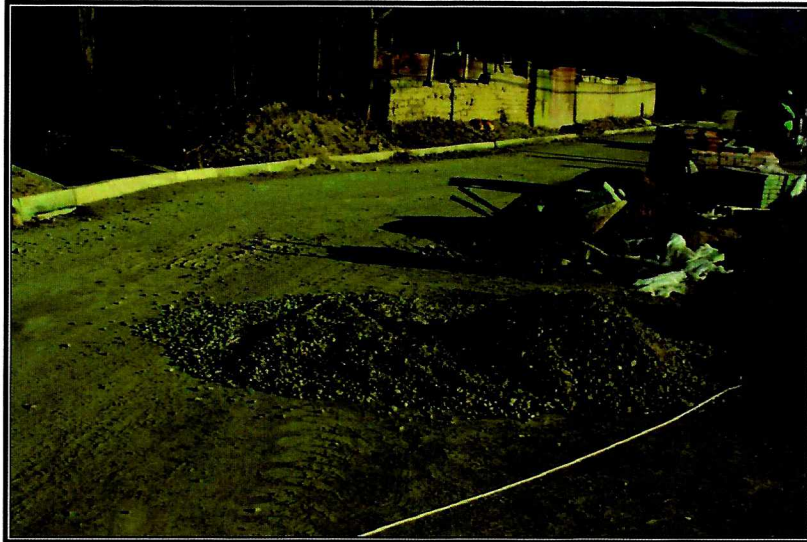
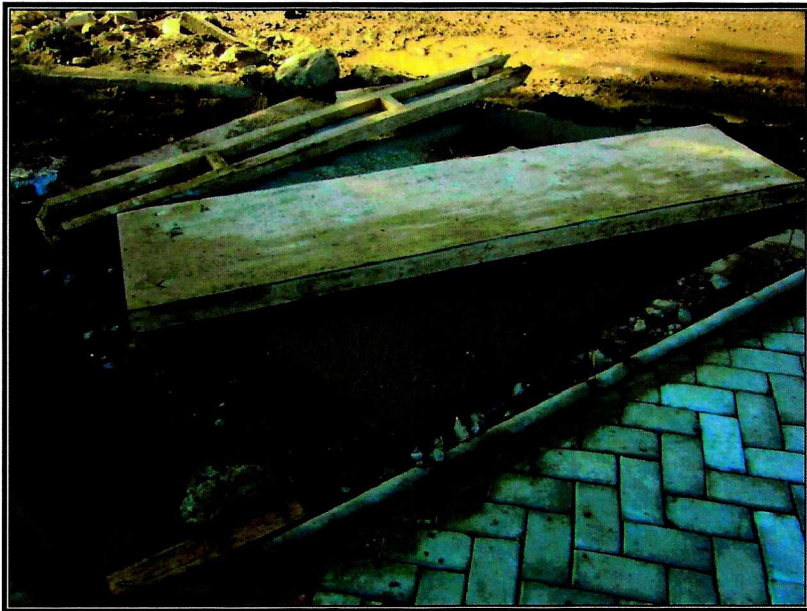
Fotografías N°s. 19 y 20 “Vías de tránsito ocupadas con materiales y falta de señalización de advertencia de peligro”.

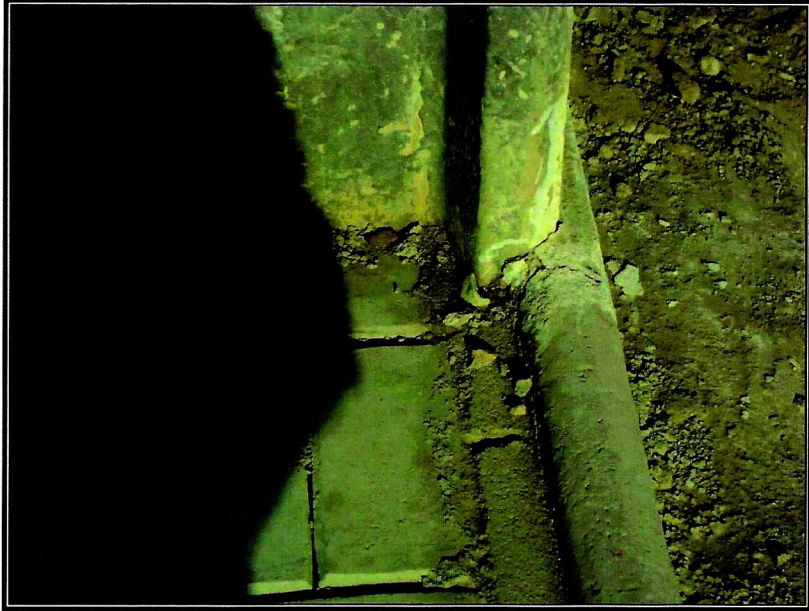
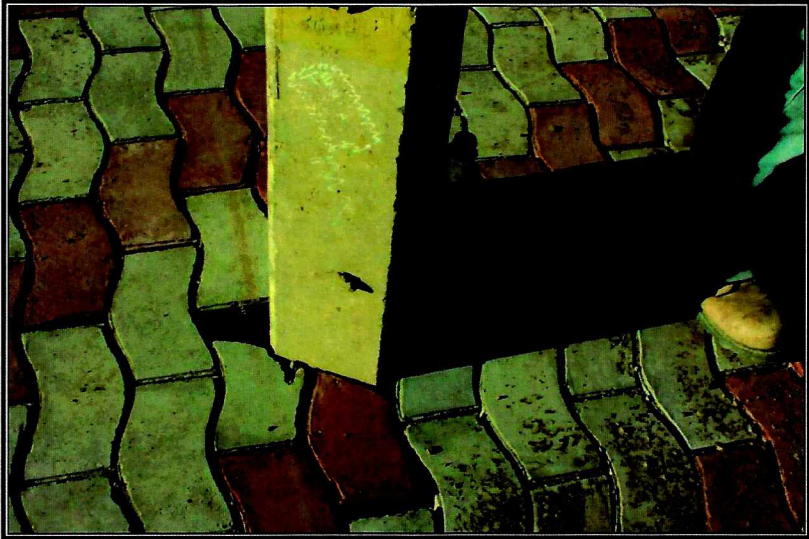
Fotografías N°s. 21 y 22 “Postes eléctricos sin tazón cuadrado”.

12. Respecto a los defectos constructivos advertidos en la instalación de dos postes eléctricos, cabe levantar lo observado por cuanto se verificó su debida corrección en cumplimiento de la normativa técnica que regula la materia.

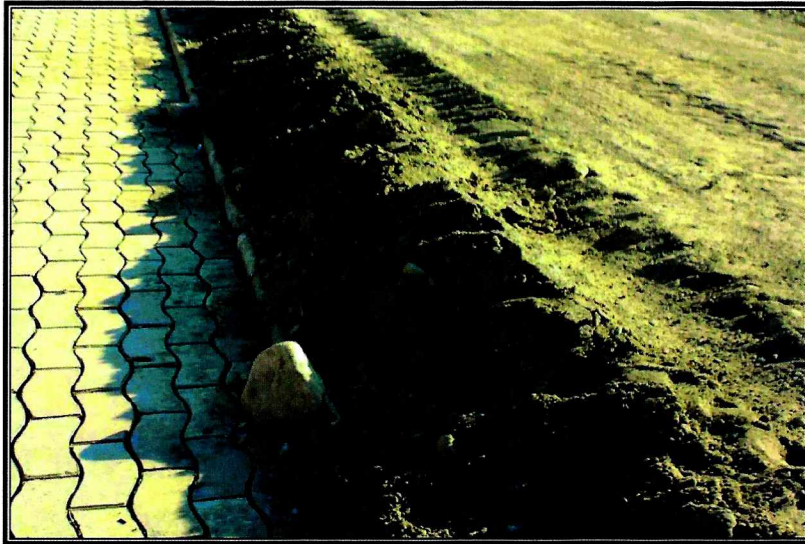
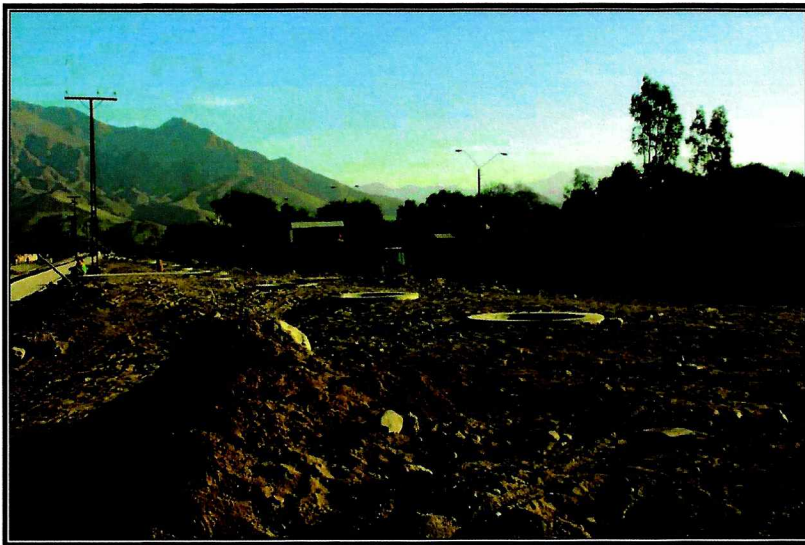
Fotografías N°s. 23 y 24 “Falta nivelación terreno”.

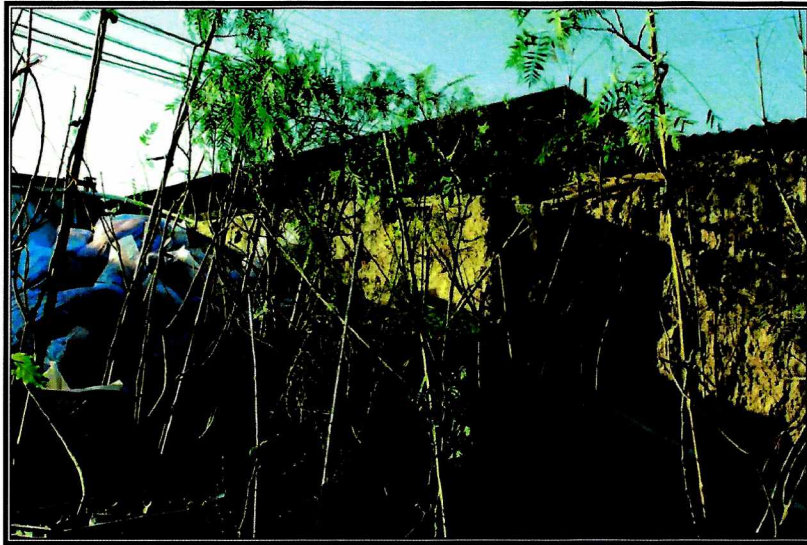
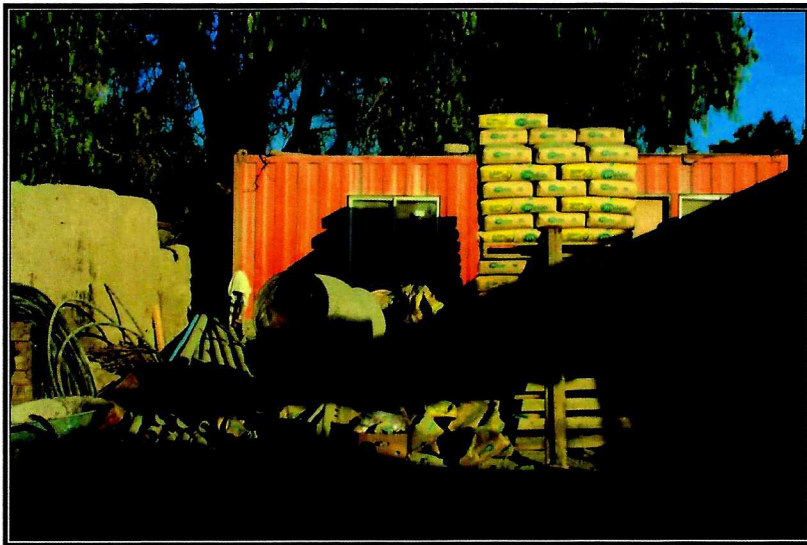
Fotografías N°s. 25 y 26 “Lugar de almacenamiento de los árboles”.

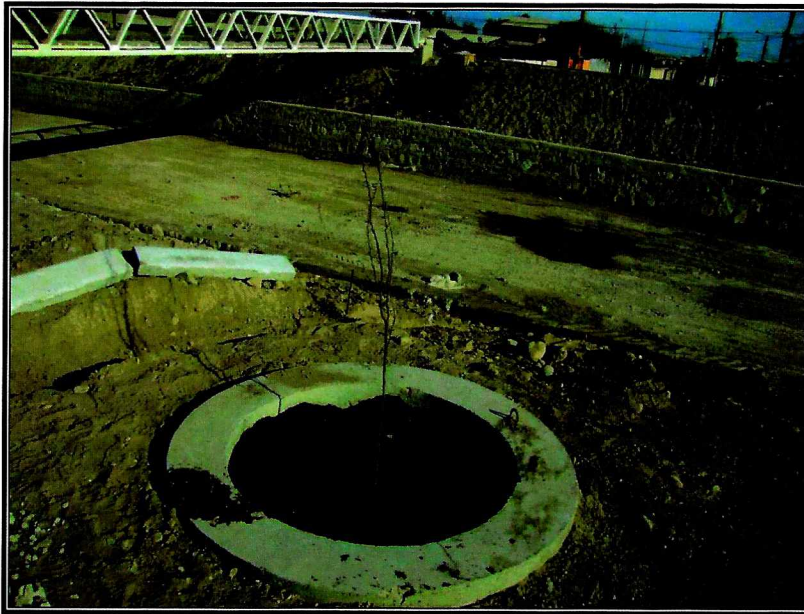
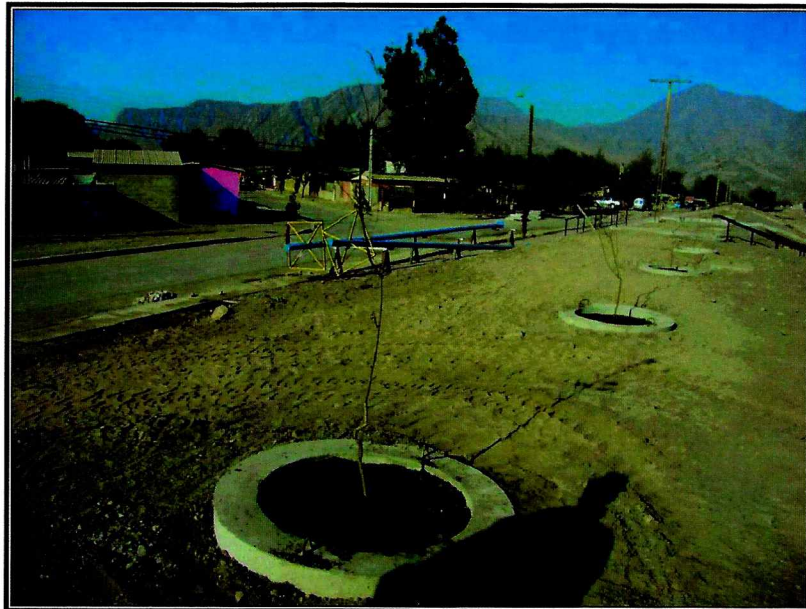
Fotografías N°s. 27 y 28 “Árboles instalados sin tutor”.

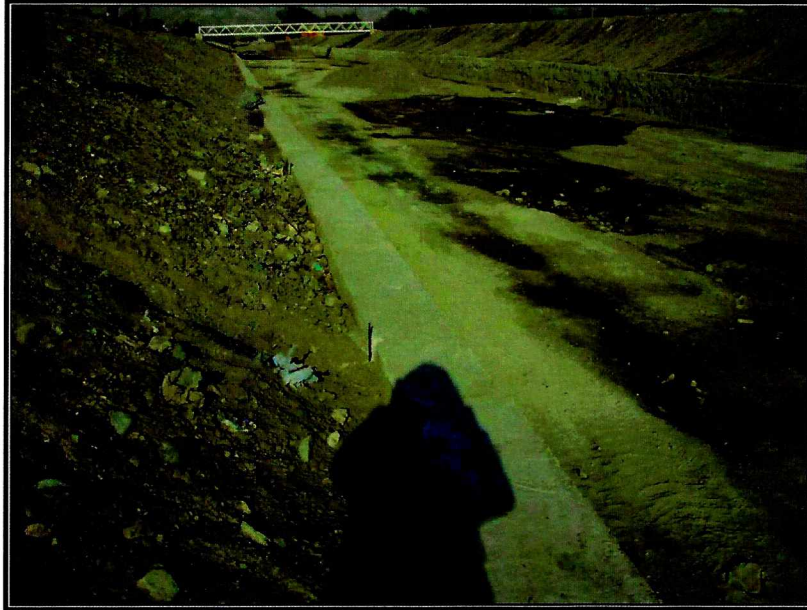
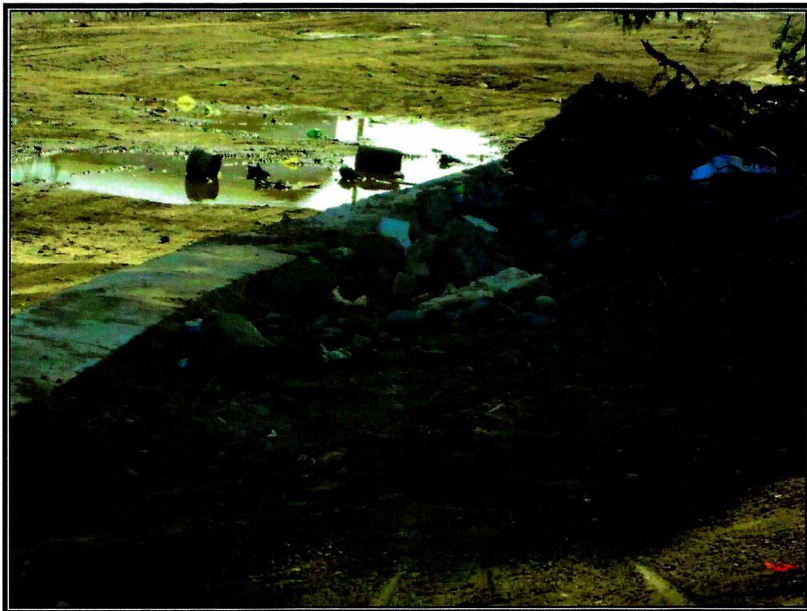
Fotografías N°s. 29 y 30 “Muro de mampostería sin rebaje mínimo exigido”.

15. Respecto a los defectos constructivos observados en la partida muro de mampostería, cabe mantener lo observado hasta que se verifique la regularización definitiva de esta situación, debiendo ese servicio informar al respecto en un plazo de 15 días hábiles a contar de la fecha del presente informe. No obstante, en cuanto a la instalación de las barbacanas se levanta la observación formulada.

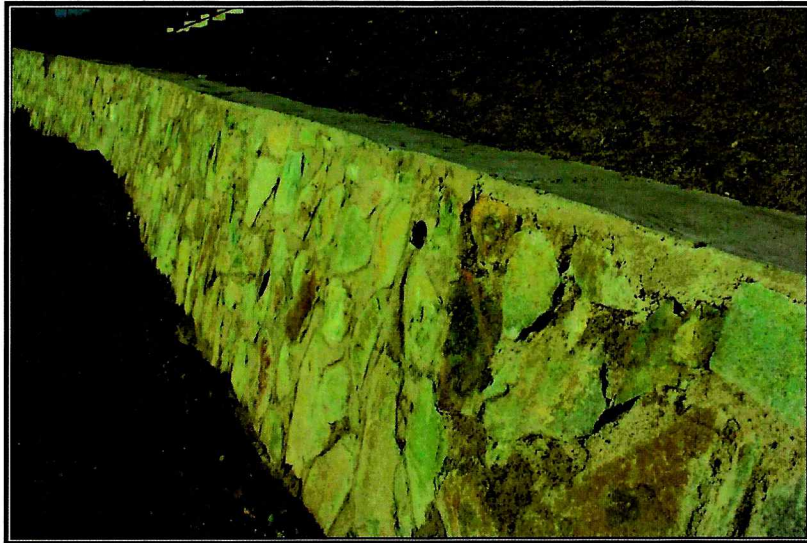
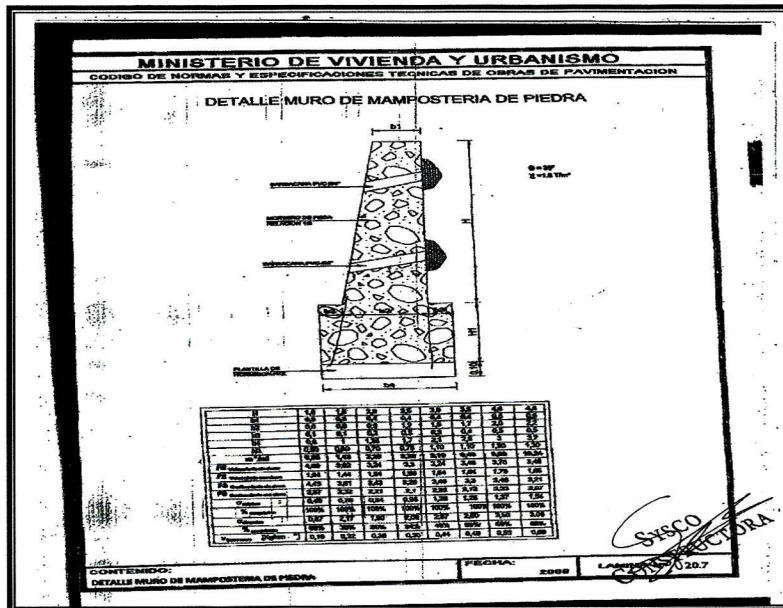
Fotografías N°s. 31 y 32 “Colocación barbacanas de PVC y detalle constructivo”.

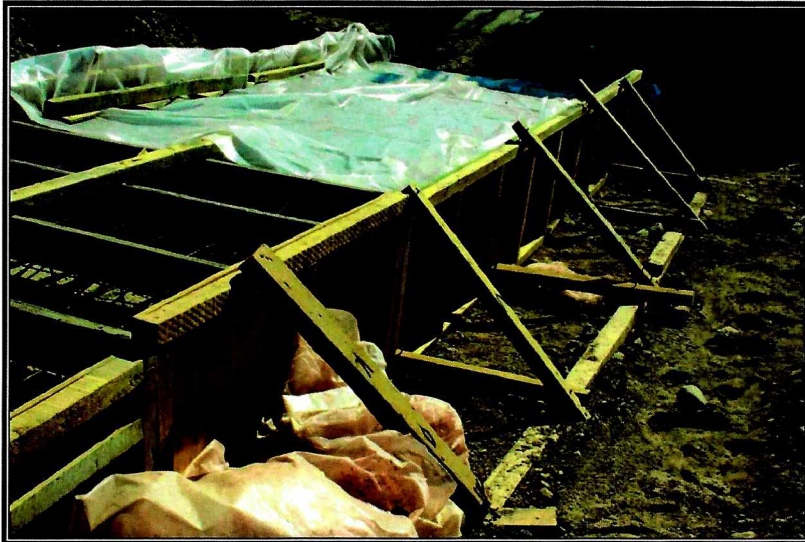
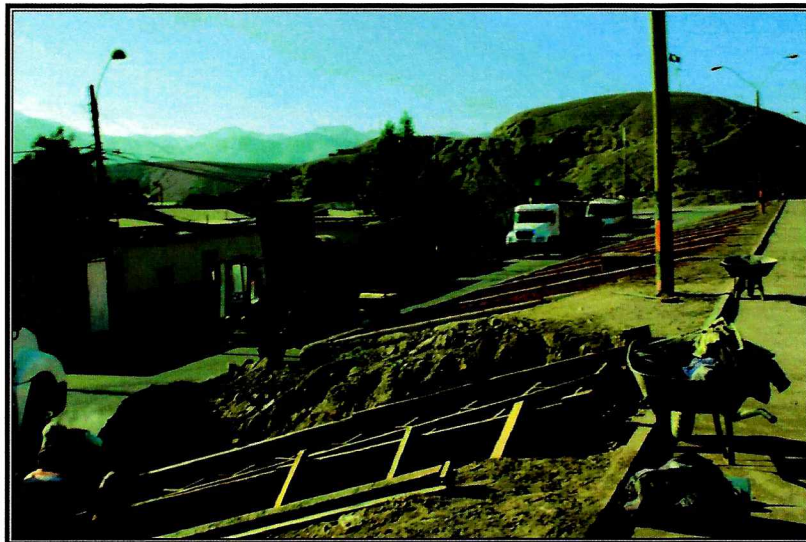
Fotografías N°s. 33 y 34 “Moldajes de madera en escaleras”.

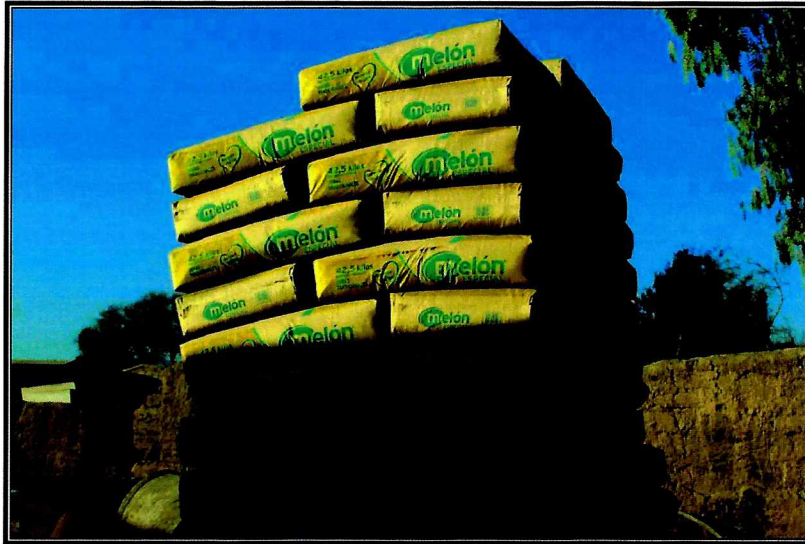
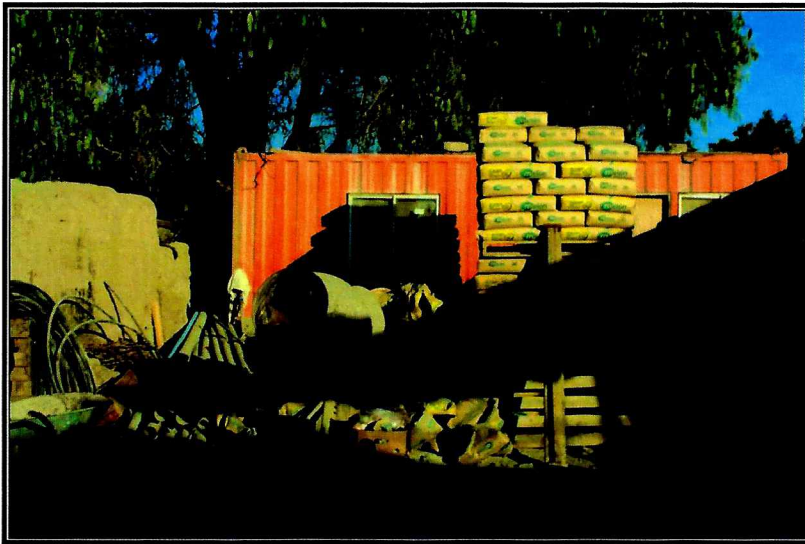
Fotografías N°s. 35 y 36 “Cemento almacenado a la intemperie”.

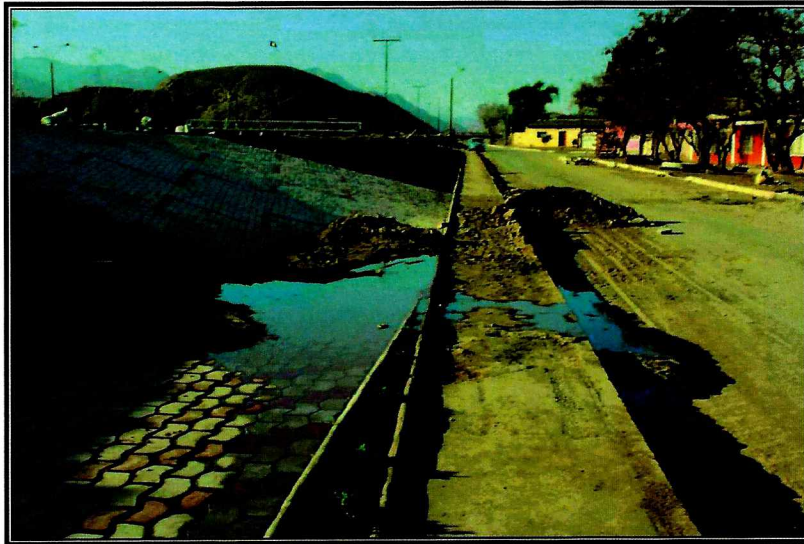
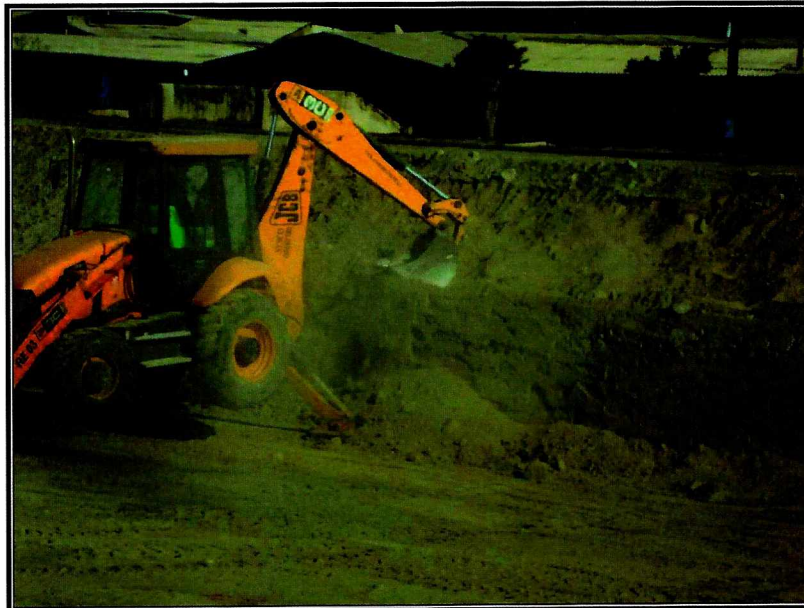
En relación con las secuencias constructivas relacionadas con la planificación general de la obra -numeral 9.1.3 de las bases administrativas-, corresponde observar que se encontraban en pleno proceso de construcción la colocación de adocretos, nivelación de terreno y terminación de los muros de mamposterías, generando deterioro de las obras ya ejecutadas, como paisajismo, pavimento de adocretos y carpeta asfáltica de la ciclovía, aspectos que no guardan relación con la correcta ejecución de los trabajos, toda vez que se observó el movimiento de maquinarias para el desarrollo de los trabajos de las partidas ya terminadas. (Ver fotografías N°s. 37, 38, 39 y 40 del anexo).

Fotografías N°s. 37 y 38 “Deterioro de obras de pavimentación y trabajos de nivelación sobre muro de mampostería terminado”.

20. En cuanto al deterioro advertido en actividades terminadas, producto de la ejecución de otras partidas, se levanta lo objetado, debiendo el servicio en lo sucesivo incorporar mejoras en el manejo de las secuencias constructivas con la finalidad de evitar la reiteración de este tipo de situaciones, que dañan las obras ya terminadas.

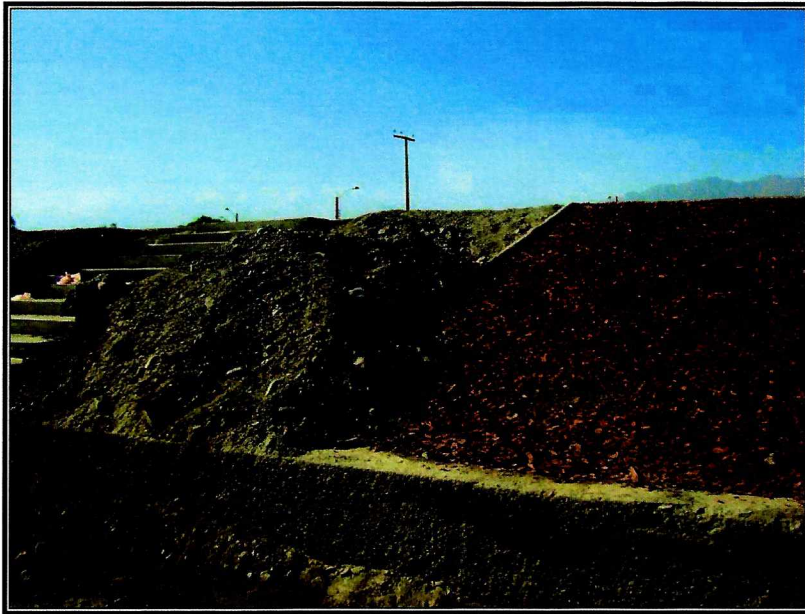
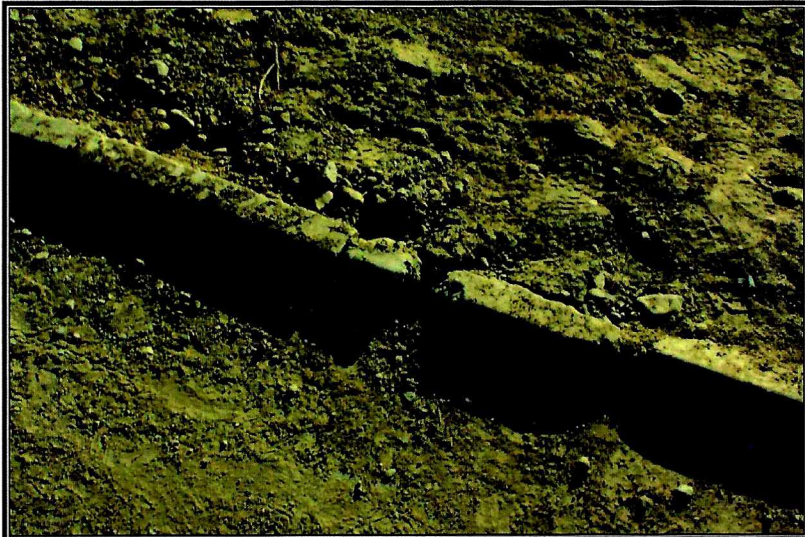
Fotografías N°s. 39 y 40 “Deterioro de obras de paisajismo y ciclovía”.

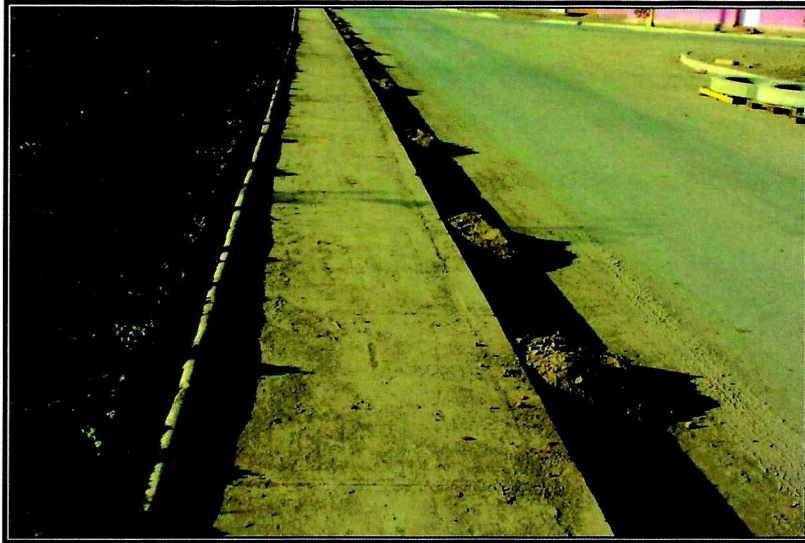
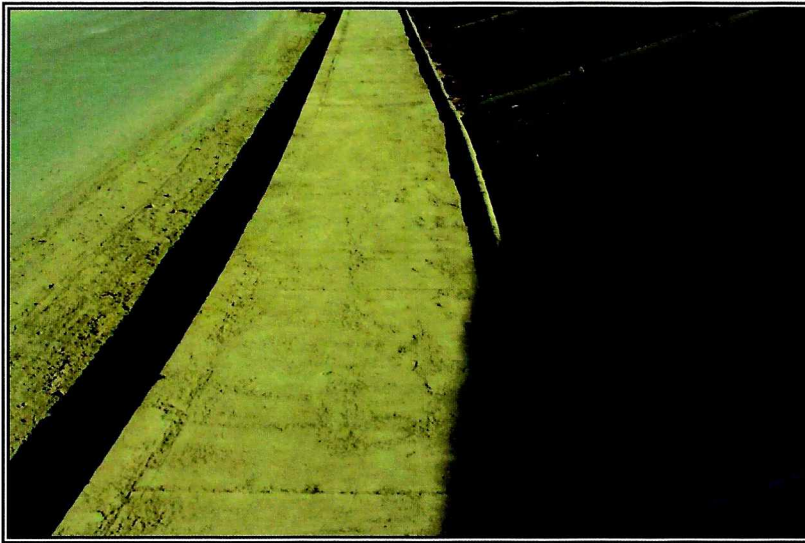
En la partida "Vereda HCV-Obras de Pavimentación" contenida en la letra B.3.1 de las bases técnicas especiales, se indica que las veredas deberán quedar libres de marcas, rayas y grietas, debiendo el contratista extremar el cuidado de la veredas, aspecto que no se controló debidamente, ya que se observaron veredas con defectos en el sector de calle Goyenechea sin dejar constancia expresa en el libro de obras (Ver fotografías 41 y 42 de anexo).

Fotografías N°s 41 y 42 “Veredas con marcas y rayas”.

28. Respecto a los defectos constructivos informados en el acápite 6 del presente informe, se procede a levantar parcialmente lo observado, toda vez que en cuanto a los números 6.1 y 6.3, de las partidas objetadas -veredas y veredón- no se encuentran debidamente subsanadas, por lo cual resulta necesario que ese servicio informe a este Organismo de Control sobre su regularización en un plazo de 15 días hábiles a partir de la fecha del presente informe.

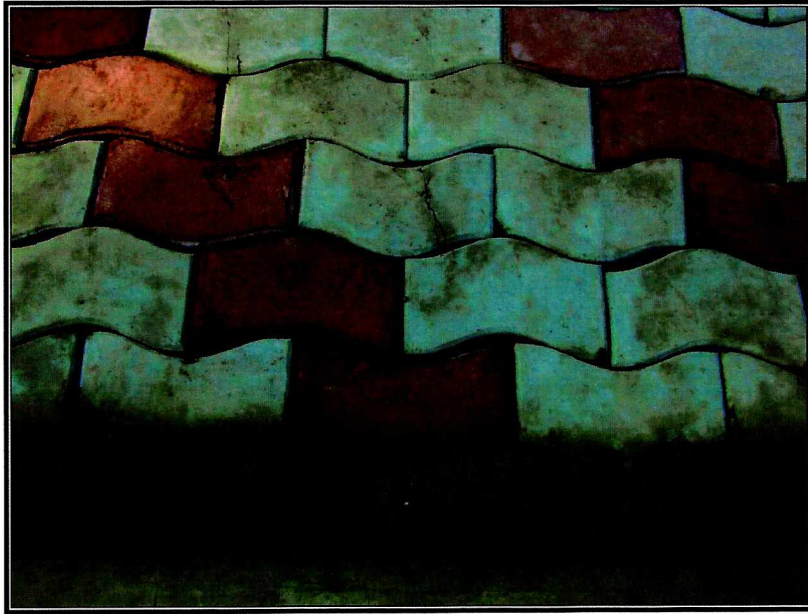
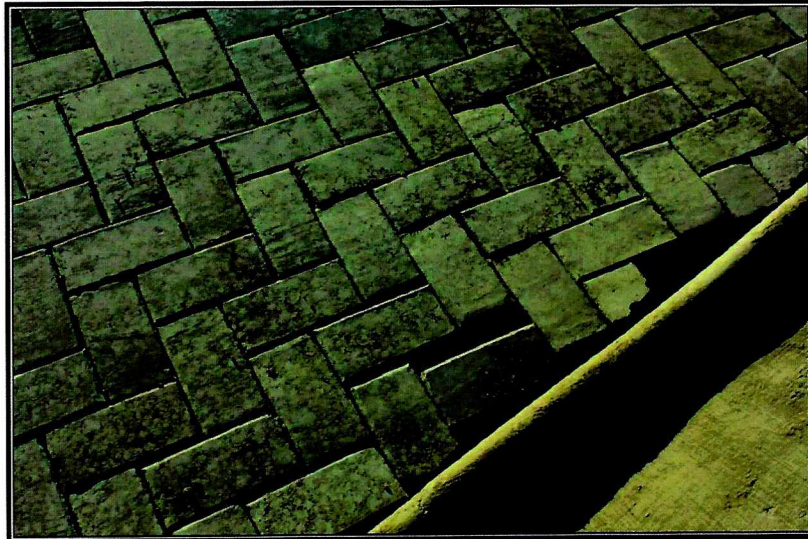
Sobre la partida B.3.4 "Adocretos de color", especificadas en la letra B.3.4 de las bases técnicas, se constató la existencia de unidades dañadas y presentando defectos en su acabado, lo que puede afectar su resistencia o durabilidad. (Ver fotografías N°s. 43 y 44 de anexo).

Fotografías N°s. 43 y 44 “Veredas con marcas y rayas”.
