CONTRALORÍA REGIONAL DE ATACAMA
UNIDAD DE CONTROL EXTERNO

INFORME FINAL

**INFORME FINAL N° 35 DE 2012, SOBRE
AUDITORÍA DE INVERSIÓN EN
INFRAESTRUCTURA EN EL SERVICIO
DE VIVIENDA Y URBANIZACIÓN DE
ATACAMA**

Contrato : Proyecto Urbano Integral Parque Subcentro Estación Paipote, 1era Etapa, Copiapó.

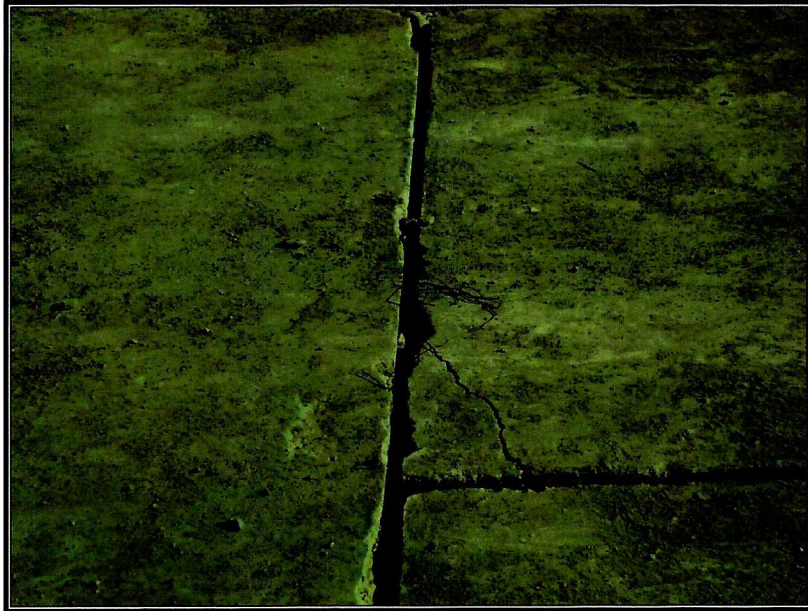
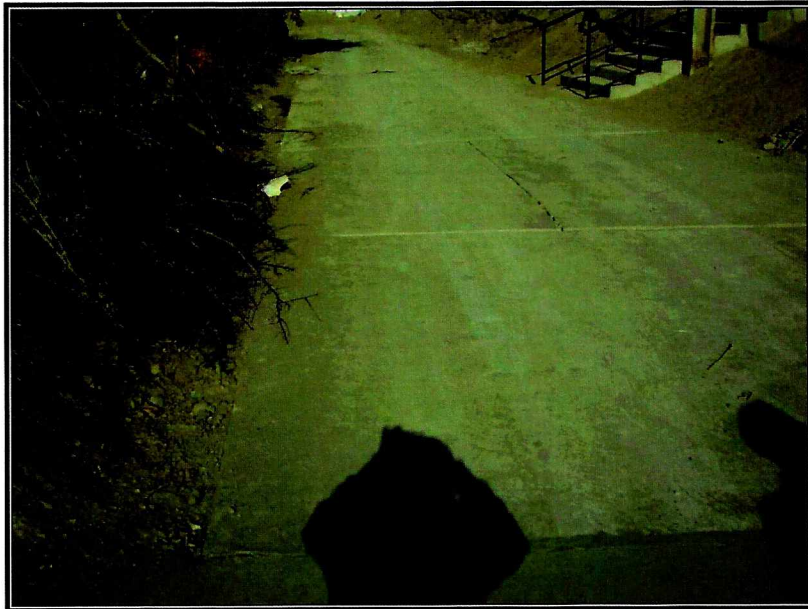
Respecto a la partida "Construcción Veredón de Hormigón", en la letra B.3.6 de las bases técnicas se indica que los veredones deberán entregarse sin grietas, debiendo el contratista extremar su cuidado, no obstante, se observaron grietas en un veredón ejecutado en la intersección de calle Candelaria - Goyenechea con la proyección de calle Los Carrera, según lo especificado en el plano SRAUPU - 1378 PAV 1/2 (Ver fotografías N°s. 45 y 46 de anexo).

Fotografías N°s. 45 y 46 “Veredón con defectos”.

28. Respecto a los defectos constructivos informados en el acápite 6 del presente informe, se procede a levantar parcialmente lo observado, toda vez que en cuanto a los números 6.1 y 6.3, de las partidas objetadas -veredas y veredón- no se encuentran debidamente subsanadas, por lo cual resulta necesario que ese servicio informe a este Organismo de Control sobre su regularización en un plazo de 15 días hábiles a partir de la fecha del presente informe.

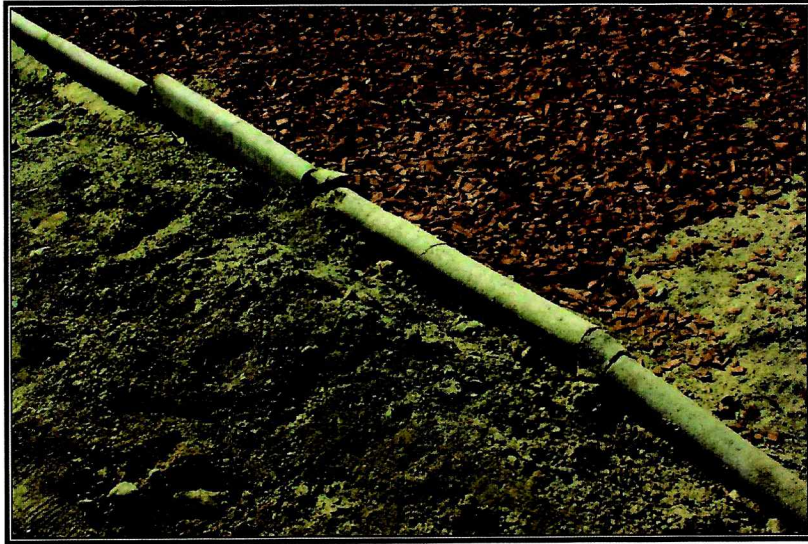
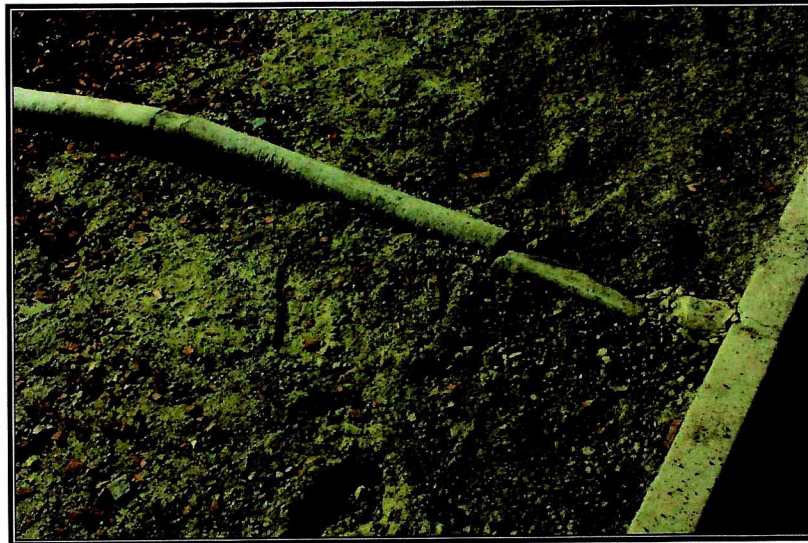
En lo referido a las partidas "Solerillas" y "Suministro y Colocación Soleras Tipo C", se observó que estos elementos utilizados para delimitar las áreas verdes, los senderos y la ciclovía, ubicados específicamente en la calle Caupolicán, quedaron con defectos en su terminación y desalineados, najustándose al procedimiento constructivo especificado en las letras B.4.1 y B.4.5 de las bases técnicas y por ende, tampoco cumple con lo establecido en el Código de Normas y Especificaciones Técnicas de Obras de Pavimentación del MINVU (Ver fotografías N°s. 47, 48, 49 y 50 del anexo).

Fotografías N°s. 47 y 48 “Solerillas mal terminadas y desalineadas”.

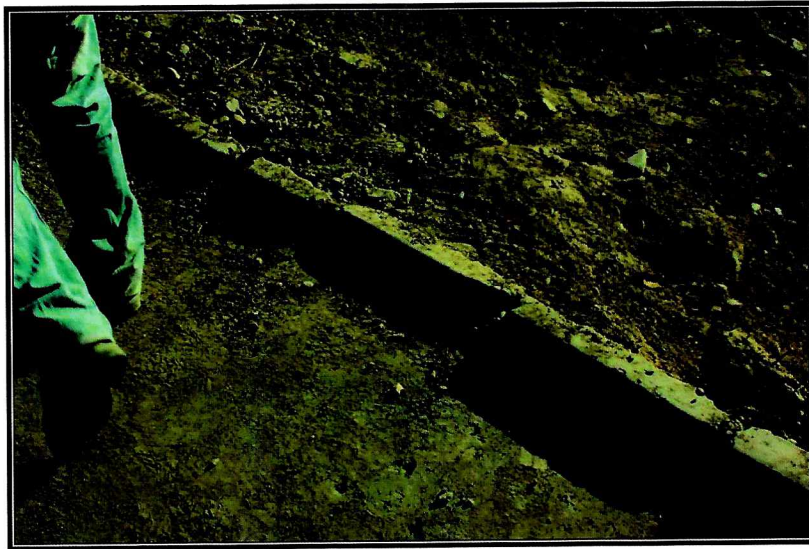
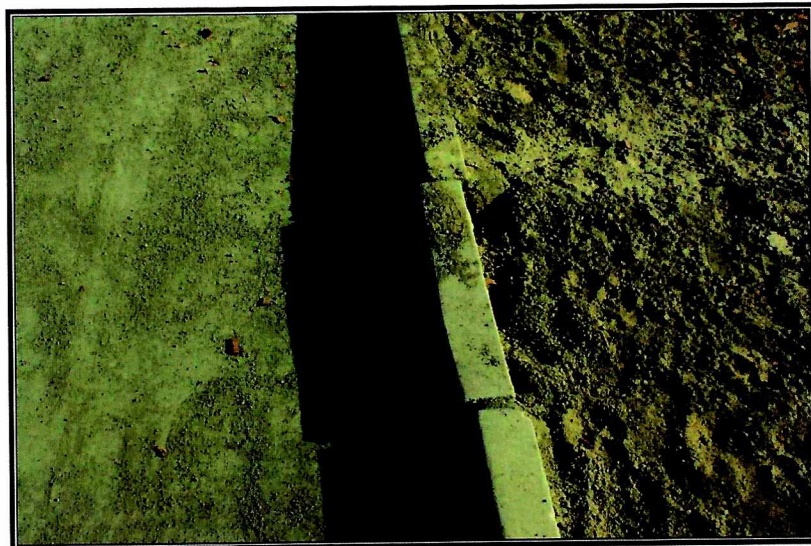
Fotografías N°s. 49 y 50 “Soleras tipo C con defectos de terminación”.

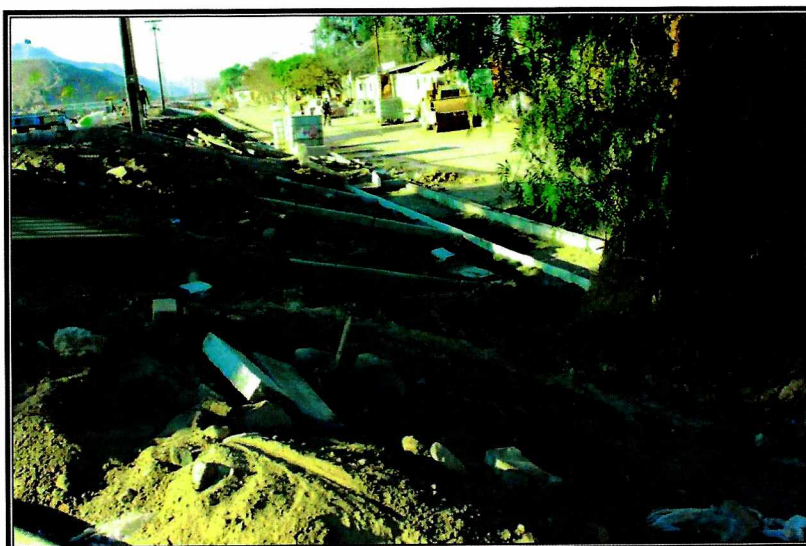
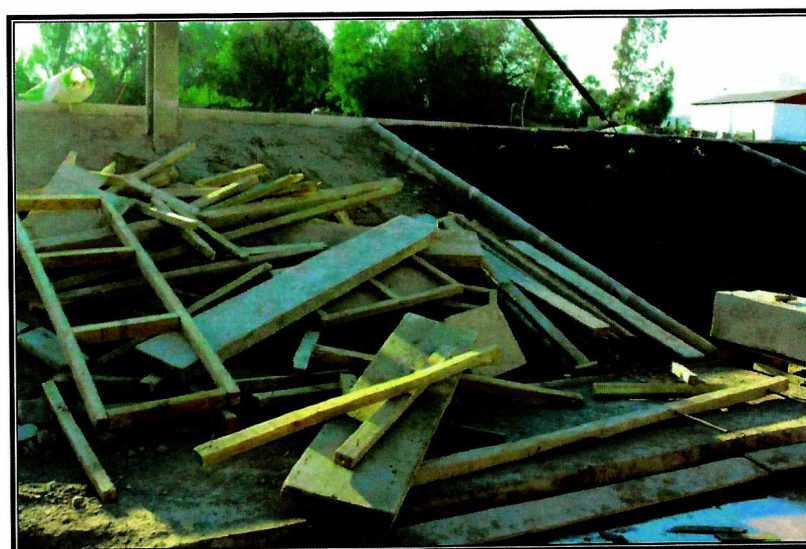
Fotografías N°s. 51 y 52 “Terreno sin nivelación y con elementos ajenos al terreno a plantar”.

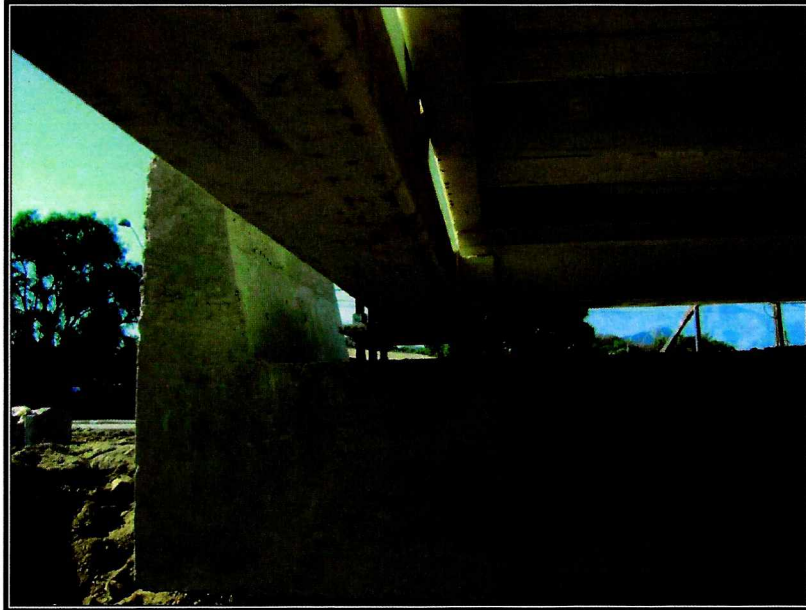
Fotografías N°s. 53 y 54 “Estructura de pasarela con presencia de óxido”.

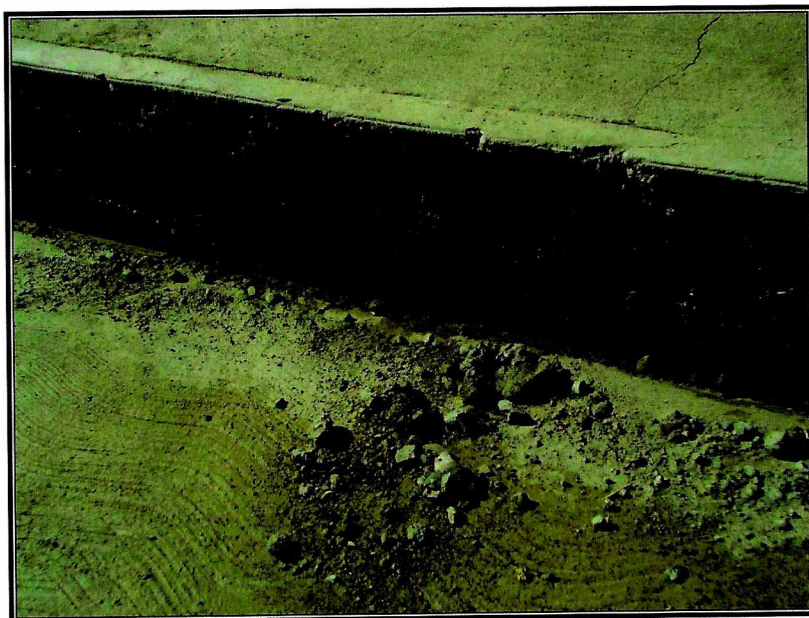
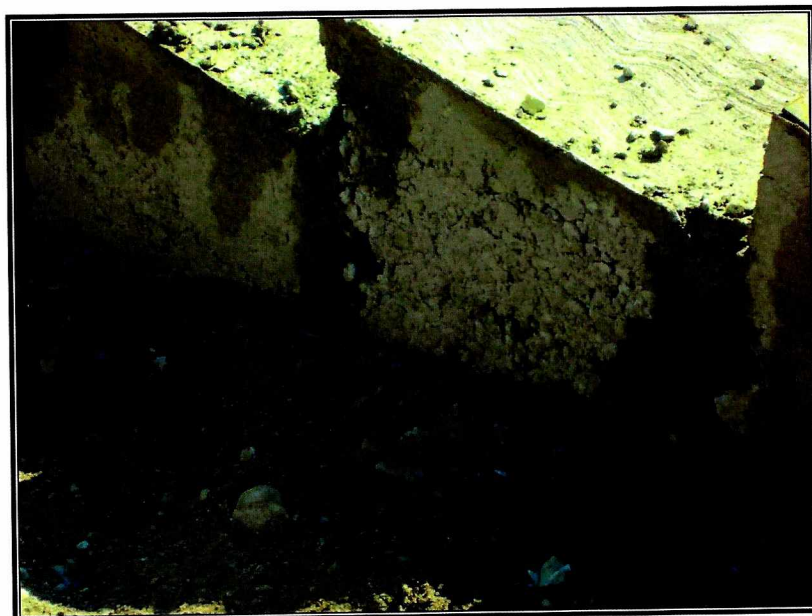
Fotografías N°s. 55 y 56 “Escaleras con nidos de piedra y desagregación de material”.
