INFORME
INSPECCIÓN TÉCNICA DE OBRA

Servicio de Vivienda y Urbanización

Número de Informe: 4/2014
10 de diciembre del 2014

INFORME FINAL N° 4 DE 2014, SOBRE
INSPECCIÓN TÉCNICA A LA OBRA
"MEJORAMIENTO ESPACIOS URBANOS
ESTACIÓN PAIPOTE, II ETAPA, COPIAPÓ".

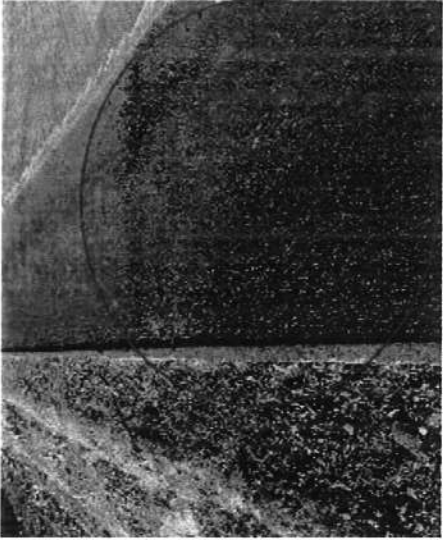
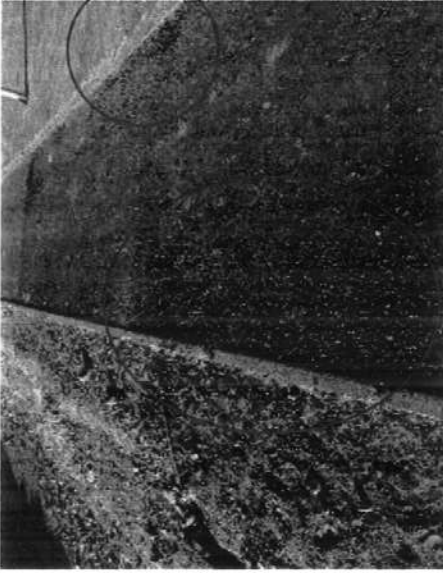
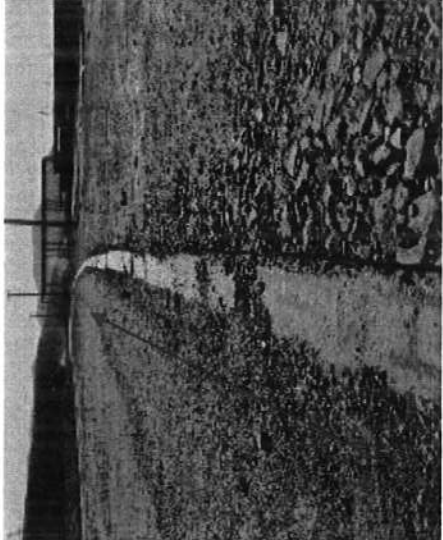
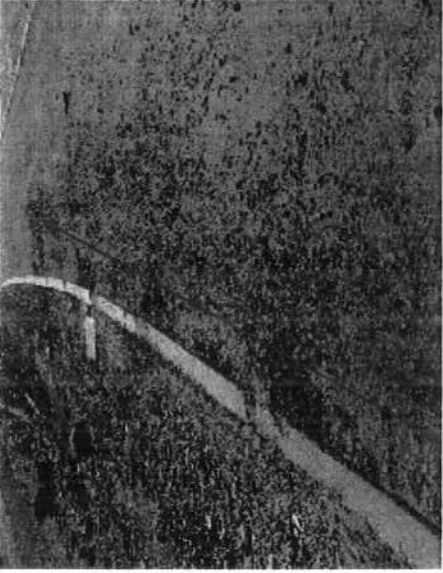
Se verificaron imperfecciones superficiales y desprendimiento de árido en el tramo ubicado en Plaza G, frente al pasaje estación Algarrobal y en el tramo de los pasajes estación Valle Fértil y estación Pueblo Hundido, correspondientes a los sectores de pavimento de ciclovía, sin que se adviertan acciones de reparación de los mismos, en circunstancias que en el artículo 18 de la LGUC, se señala que los constructores serán responsables por las fallas, errores o defectos en la construcción, incluyendo obras ejecutadas por subcontratistas en el uso de materiales o insumos defectuosos, lo cual también se indica en el numeral 4.1 del Manual de Inspección Técnica de Obras, MITO. Ver Anexo N° 1, fotografías N°s. 1 a 4.

Sobre lo descrito, el servicio debe tener presente que si una vez finalizada la colocación de las mezclas, y si estas presentan deficiencias en la densidad de compactación, en espesor y en contenido de asfalto conforme lo establece el numeral B.3.2 de las Bases Técnicas Especiales del contrato, la entidad deberá cursar las multas correspondientes, las que son de derecho estricto, conforme lo ha establecido la reiterada jurisprudencia administrativa de este Organismo de Control, entre ellos el dictamen N° 7.640, de 2013.

<p>Fotografía N° 1: Asfalto defectuoso, frente a pasaje Estación Algarrobal.</p>	<p>Fotografía N° 2: Asfalto defectuoso, frente a pasaje Estación Algarrobal.</p>

<p>Fotografía N° 3: Asfalto defectuoso, frente a pasajes Estación Valle Central y Pueblo Hundido.</p>	<p>Fotografía N° 4: Asfalto defectuoso, frente a pasajes Estación Valle Central y Pueblo Hundido.</p>

La entidad señala que mediante anotaciones del libro de inspección, se instruyó a la empresa contratista para que se realicen las reparaciones de pavimentos de asfalto en los sectores donde presenta imperfecciones, la cual, mediante autorización de la inspección de la obra realizó las reparaciones aplicando lechada asfáltica, siguiendo las instrucciones entregadas por la entidad, se adjunta fotografías.

Adicionalmente informa que en atención de lo indicado en el numeral B.3.2 de las Bases Técnicas Especiales, el contratista realizó ensayos de granulometría tomándose las muestras de testigos en la carpeta asfáltica de la obra según consta en orden de trabajo AFF – 013538 de 2014, encontrándose a la espera de los certificados que debe emitir el laboratorio para verificar que se cumplan con los parámetros especificados.

Del análisis de lo informado y los antecedentes que se acompañan, este Organismo de Control ha resuelto mantener la observación, a la espera que la entidad remita en un plazo no superior a 60 días hábiles la certificación del resultado de las muestras de testigos o las acciones de reparación y los antecedentes que acrediten el cobro de las multas según corresponda.

1. En relación a la observación contenida en el acápite I, sobre Aspectos Constructivos, numeral 1, en cuanto a las fallas de pavimento asfáltico, el servicio deberá remitir a esta Entidad de Control el resultado de la certificación de las muestras de testigos o las acciones de reparación y los antecedentes que acrediten el cobro de las multas según corresponda en un plazo no superior a 60 días hábiles desde la emisión del presente informe.
2. Respecto a la observación contenida en el acápite III, sobre Aspectos de Prevención de Riesgos, numeral 1, sobre falta de señalizaciones provisorias de seguridad en las excavaciones, este Organismo Contralor, ha resuelto mantener lo observado, materia que será validada en futuras fiscalizaciones.

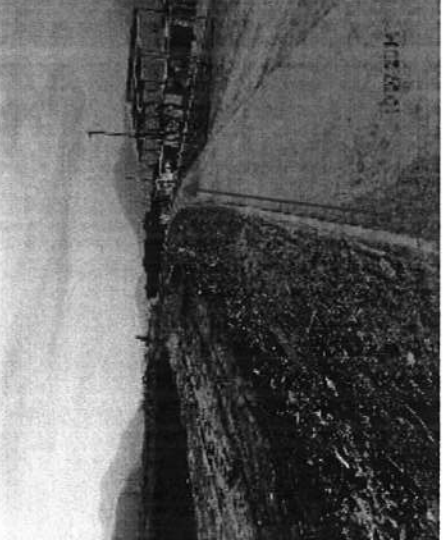
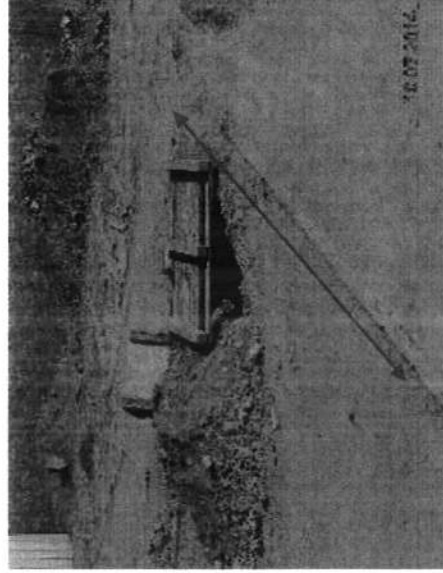
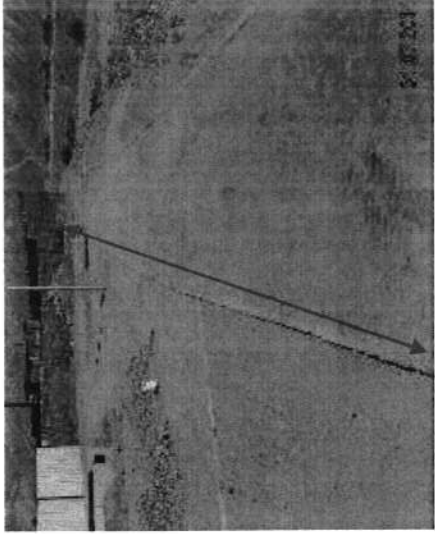
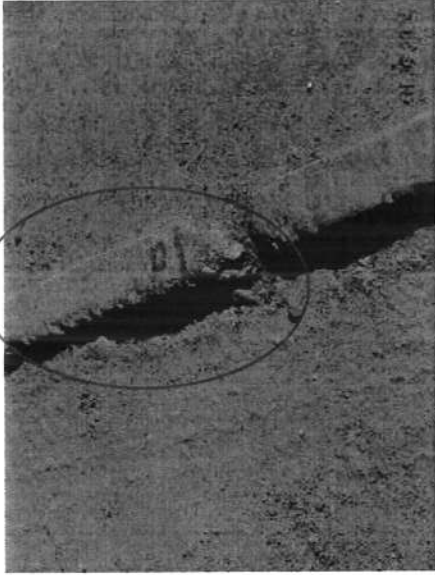
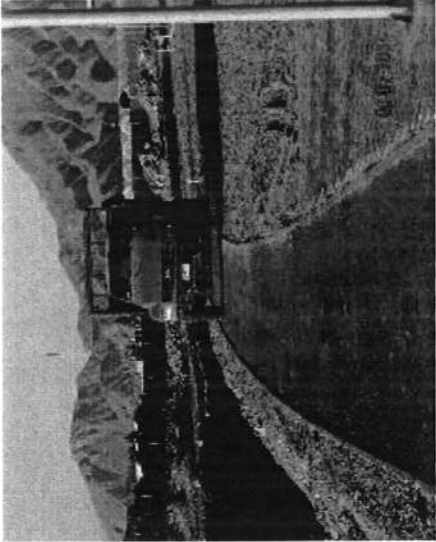
Se comprobó quebrados y despuntados en soleras tipo C ubicadas entre los pasajes Guanaco y Enganche, defectos que se originan por la circulación de vehículos en el sector, sin que se adviertan acciones de reparación de los mismos, en circunstancias que en el artículo 18 de la LGUC, se señala que los constructores serán responsables por las fallas, errores o defectos en la construcción, incluyendo obras ejecutadas por subcontratistas en el uso de materiales o insumos defectuosos, lo cual también se indica en el numeral 4.1 del Manual de Inspección Técnica de Obras, MITO. Ver Anexo N° 1, fotografías N°s. 5 a 9.

<p>Fotografía N° 5: Soleras tipo C dañadas, ubicadas entre pasajes Guanaco y Enganche.</p>	<p>Fotografía N° 6: Soleras tipo C dañadas, ubicadas entre pasajes Guanaco y Enganche.</p>

Fotografía N° 7: Soleras tipo C dañadas, ubicadas entre pasajes Guanaco y Enganche.	Fotografía N° 8: Soleras tipo C dañadas, ubicadas entre pasajes Guanaco y Enganche.

Fotografía N° 9: Circulación de vehículos.	Fotografías N° 10: Adocretos rectos sector pasaje estación Valle Fértil.

La entidad informó que mediante instrucciones entregadas por libro de inspección, solicitó al contratista reparar y cambiar las soleras y solerillas que se encuentran dañadas.

Analizada la respuesta de esa entidad y de la validación en terreno efectuada en el mes de noviembre de 2014, este Organismo de Control procede a subsanar la observación, por cuanto se verificó la reparación y cambio de las partidas dañadas, sin perjuicio de que deberá efectuar una nueva inspección al comportamiento del mismo dentro del periodo de garantía del contrato.

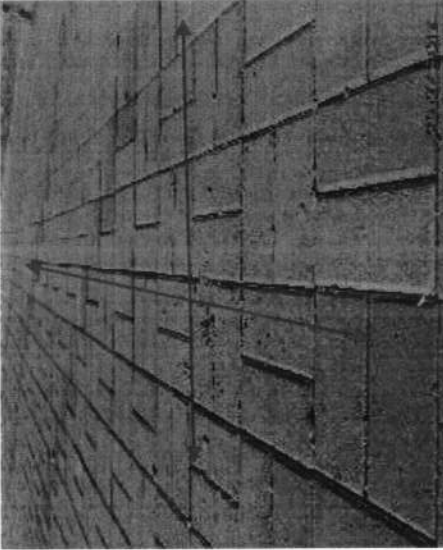
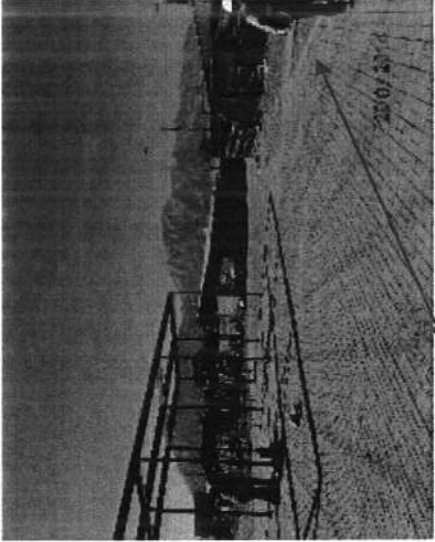
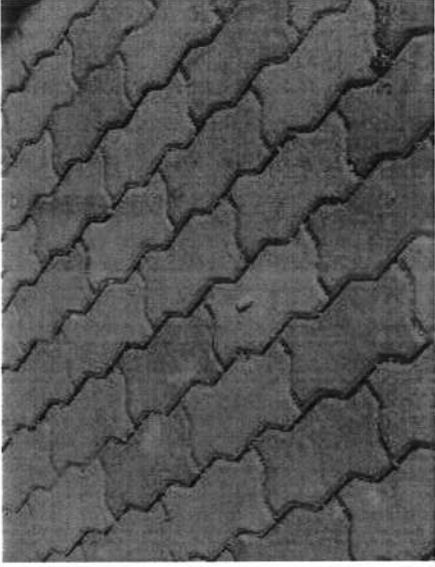
Durante la revisión se verificó que, frente al pasaje estación Valle Fértil, no cuentan con el relleno de juntas de los pavimentos de adocretos rectos y curvos terminados, hecho que incumple lo exigido en el punto B.3.4, Colocación de Adocretos, de las Bases Técnicas Especiales, el cual establece que la arena se deberá esparcir sobre la superficie al término de la primera compactación del pavimento, distribuyéndola uniformemente con escobillones para luego aplicar 2 ó 3 pasadas adicionales de placa vibradora, procurando que la arena penetre en los huecos hasta llenarlos completamente. Ver Anexo N° 1, fotografías N°s. 10, 11 y 12.

Fotografías N° 11: Adocretos rectos sector pasaje estación Valle Fértil.	Fotografías N° 12: Adocretos rectos sector pasaje estación Valle Fértil.

Al respecto, el servicio informa que la colocación de la partida de adocretos se divide en varias etapas, las cuales son recibidas por la inspección de acuerdo a la cartilla de control y consta de la verificación de trazados y niveles, capa de arena y sellado de arena vibrado. Indica además, que para el tramo mencionado frente al pasaje Estación Valle Fértil, que incluye los ejes 42,5 al 45 y plaza de remate 9, la recepción se encontraba pendiente, por cuanto, ningún elemento había sido presentado por la empresa constructora para su recepción hasta tener con relleno las juntas de los adocretos, adjunta fotografías que muestran el término que los trabajos en dichos sectores.

Considerando los argumentos expuestos, la información adjunta y la visita en terreno efectuada el 25 de noviembre de 2014, donde se verificó que las juntas del pavimento de adocretos se habían rellenado correctamente, se procede a levantar la observación.

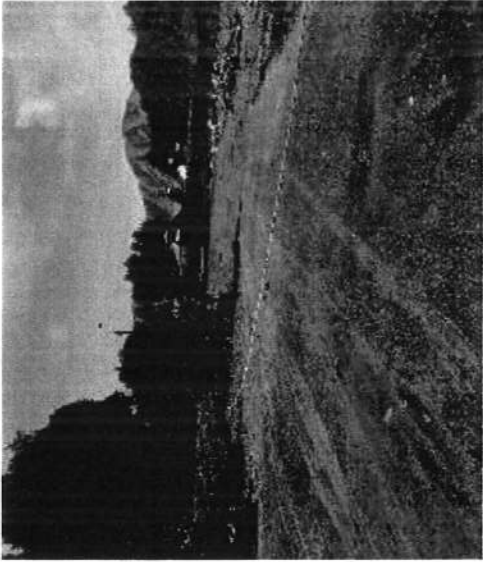
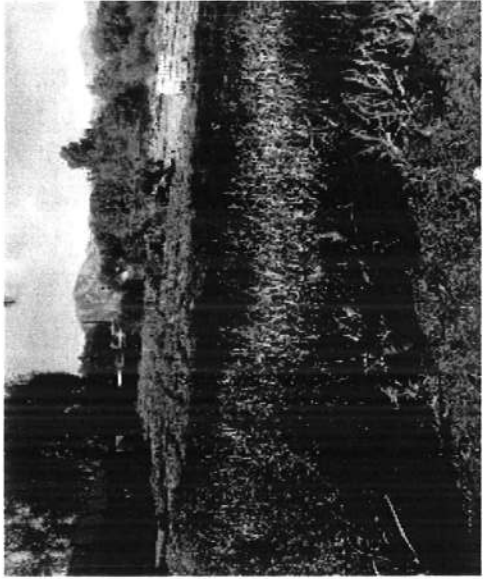
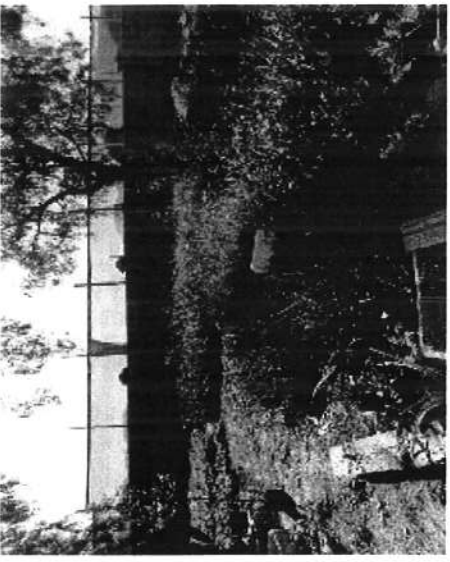
Se constató que el vivero de la obra se encuentra ubicado en un terreno perteneciente a la empresa constructora a cargo del proyecto, no dando cumplimiento con lo establecido en el punto F.3, "Compra y Adquisición de árboles y Cubresuelo", de las Bases Técnicas Especiales, el cual señala que en algún lugar de la obra se habilitará un sombreadero protegido y cubierto con malla del tipo rachel. Ver Anexo N° 1, fotografías N°s. 13, 14 y 15.

Fotografía N° 13: Vivero de la obra.	Fotografía N° 14: Vivero de la obra.

Fotografía N° 15: Vivero de la obra.	Fotografía N° 16: Excavación sin protección de seguridad.

El Servicio señaló que el vivero fue aprobado por la inspección de la obra, no obstante esta no se encontraba formalizada, situación que ha sido regularizada a través de libro de inspección N° 3, folio N° 29 del 30 de octubre de 2014, mediante el cual se autoriza la ubicación del vivero, por cumplir con los requerimientos necesarios para la mantención de las especies contratadas de la obra.

En razón de lo informado y considerando que no existe perjuicio a las exigencias básicas de las partidas de paisajismo y áreas verdes especificadas, este Organismo de Control ha estimado subsanar la observación.

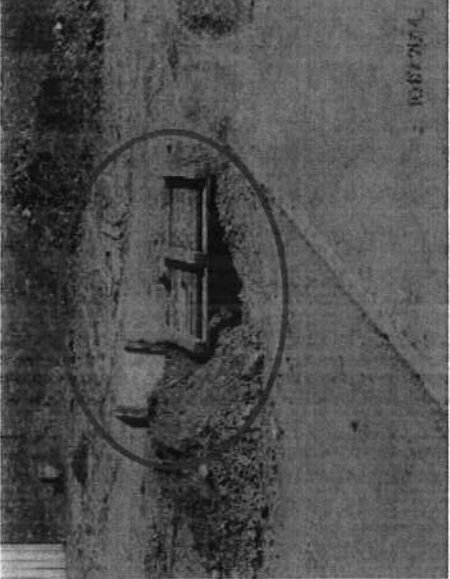
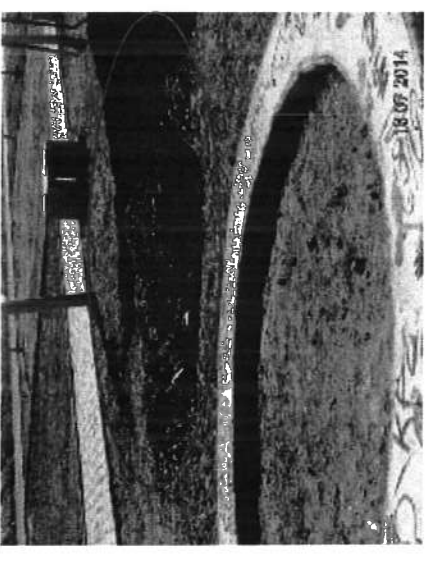
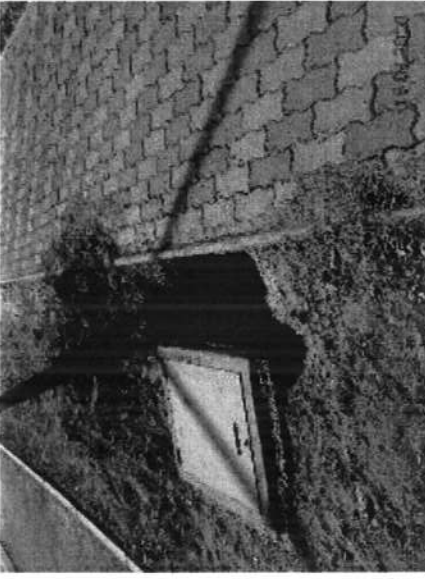
Se constató que las excavaciones realizadas para la ejecución de los trabajos de obras de riego y otros, no cuentan con la debida aislación, situación que transgrede lo señalado en el punto A.5, Señalizaciones Provisionarias, de las Bases Técnicas Especiales, en donde se indica que es obligación del contratista poner todas las señalizaciones para indicar desvíos y proximidad de peligro.

Asimismo, la situación expuesta incumple lo indicado en el numeral 1, del artículo 5° de la Norma Chilena NCh. 349 Of. 55, "Prescripciones de Seguridad en Excavaciones", sobre las exigencias de seguridad en excavación manual en zanjas, en donde se establece que esta debe ser aislada o protegida mediante un cierre, baranda u otra defensa adecuada. Ver Anexo N° 1, fotografías N°s. 16 a 18.

Fotografía N° 17: Excavación sin protección de seguridad.	Fotografía N° 18: Excavación sin protección de seguridad.

El servicio indica que mediante anotaciones del libro de inspección, ha ordenado a la empresa contratista colocar cintas de peligro o señalética que indique la ubicación de excavaciones abiertas dentro de la obra, situación actualmente corregida por el contratista.

Si bien la entidad informa las acciones efectuadas para regularizar, igualmente se procede a mantener lo descrito, toda vez que en su oficio de respuesta no adjunta antecedentes que permitan verificar la regularización del hecho descrito, situación que no es posible validar en atención a la fecha de ejecución del contrato, debiendo por tanto el servicio, en lo sucesivo, velar por el cumplimiento en materias relacionadas con señalización, lo que será validado en futuras fiscalizaciones.

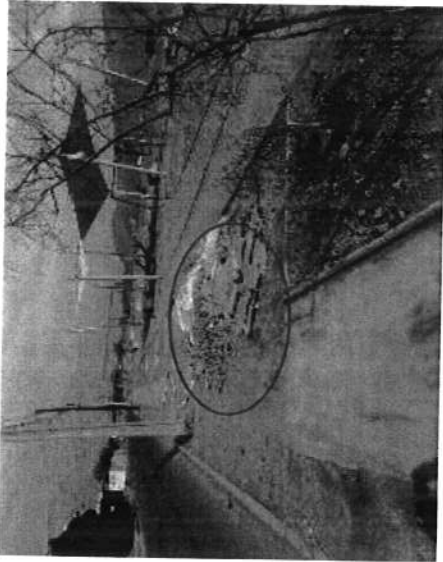
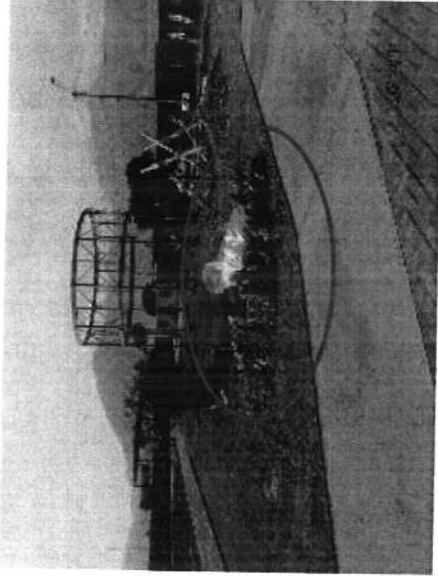
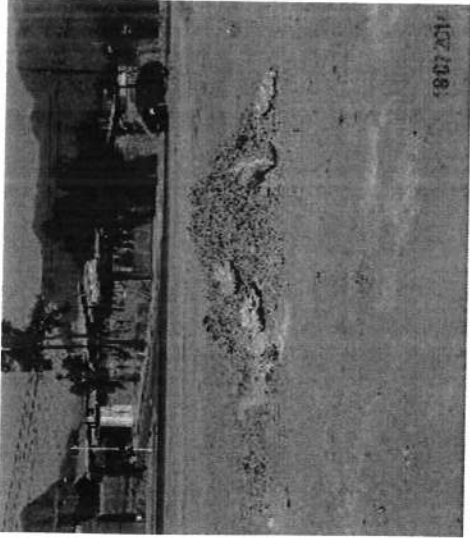
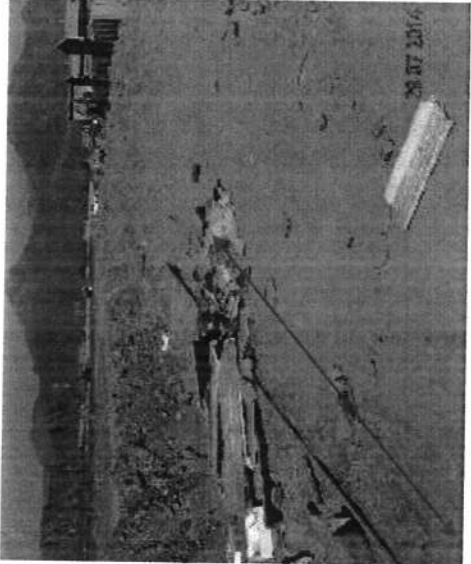
Se constató durante las fiscalizaciones efectuadas en terreno, la acumulación de despusnes y escombros en distintos sectores del trazado en el cual se ejecutan los trabajos, situación que transgrede lo establecido en el numeral A.2, Aseo General Permanente de las Bases Técnicas Especiales del proyecto, en donde se establece que el contratista debe mantener la obra siempre limpia y ordenada, el terreno libre de basuras, escombros, despusnes, antes y durante la construcción. Tal disposición agrega además que todo material sobrante, como excedentes de excavaciones, escarpes o demoliciones será retirado de la obra y depositado en el botadero autorizado. Ver Anexo N° 1, fotografías N°s. 19 a 22.

<p>Fotografía N° 19: Material de desechos y escombros.</p>	<p>Fotografía N° 20: Material de desechos y escombros.</p>

<p>Fotografía N° 21: Áridos y basuras.</p>	<p>Fotografía N° 22: Movimiento de tierra y basuras en faja de línea de trenes.</p>

La autoridad del servicio informa que los escombros fueron retirados de la obra cumpliendo con lo exigido en las bases técnicas especiales del contrato, no siendo de responsabilidad del contratista el retiro de basuras escombros que se encuentran fuera del área utilizada por el proyecto. Explica además, que una vez terminado los trabajos, el contratista deberá presentar un

Atendido los argumentos señalados y teniendo en consideración la nueva visita realizada a la obra -noviembre de 2014-, donde se constató que efectivamente los despuntes y escombros ya no se encuentran en el lugar se procede a subsanar las situaciones observadas, no obstante, corresponde que esa entidad se ajuste a lo indicado en las bases técnicas del contrato, tanto para lo que resta del contrato como para posteriores proyectos a ejecutar.
