**INFORME
INVESTIGACIÓN ESPECIAL**

Número de Informe: 586/2015

INFORME DE INVESTIGACIÓN ESPECIAL
N° 586, DE 2015, SOBRE CONSTRUCCIÓN
DE 12 VIVIENDAS DE LA POBLACIÓN “LA
BAHÍA”, EN LA LOCALIDAD DE BAHÍA
MURTA DE LA COMUNA DE RÍO IBÁÑEZ.

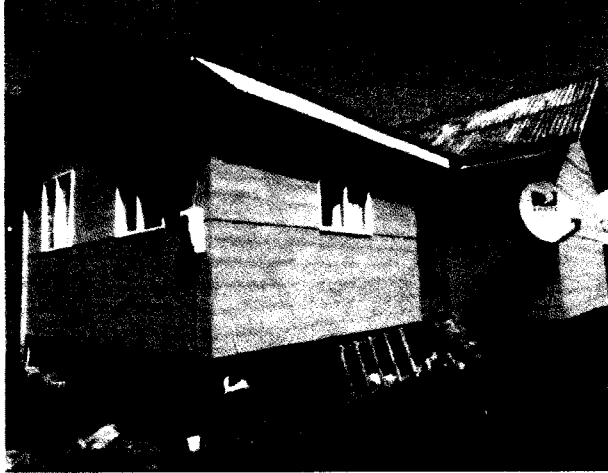
c) No fueron instaladas las canales y bajadas de aguas lluvias exigidas en las letras c. "Canales de aguas lluvias" y d. "Bajadas de aguas lluvias" del ítem 5.6 "Hojalatería", de las Especificaciones Técnicas, y en el plano denominado "Construcción vivienda subsidio rural Bahía Murta planos de estructuras", que establece, en lo que interesa, el uso de zinc alum liso de espesor 0,4 milímetros, con un desarrollo de 30 centímetros para las canales y 36 centímetros para las bajadas, o en su defecto el uso de PVC de iguales dimensiones. (Anexo N° 3, fotografía N° 2) (AC)⁴

Sobre los puntos b) y c), la entidad fiscalizada expresa que estos debieron ser incluidos en la minuta de modificación, agregándose la ausencia de las canales y bajadas, junto con el cambio de aislación, sin contemplar el revestimiento inferior, considerando que el poliestireno especificado fue cambiado por lana de vidrio debido a que no se encontraba el espesor indicado y el volumen en el comercio local, lo que significaría un costo adicional en fletes, siendo finalmente omitidas en razón a la compensación por la ejecución de las partidas exigidas por la necesidad de cumplir con la obligación de recibirse como "loteo con construcción simultánea", incluyendo obras de urbanización eléctrica y ripiado del pasaje, debiendo incorporarse estas modificaciones en la etapa de recepción de las viviendas.
