MAT.: SANTIAGO: Artículo 60° LGUC. Solicita autorización para demolición total del inmueble ubicado en calle Santiago Concha N° 1103.

INFORME ESTRUCTURAL CASA HABITACIÓN

Ubicación: Santiago Concha N° 1103

Proyecto: Situación estructural de casa habitación

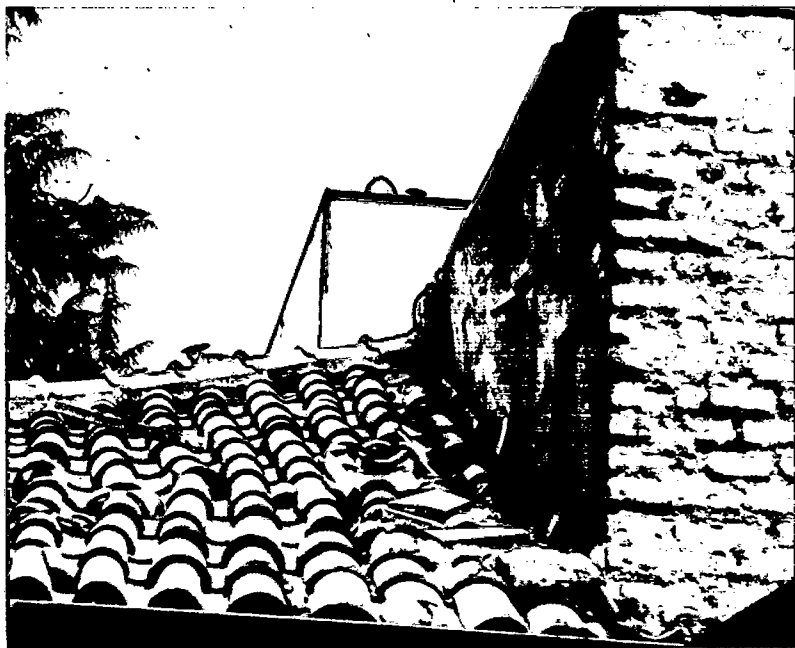
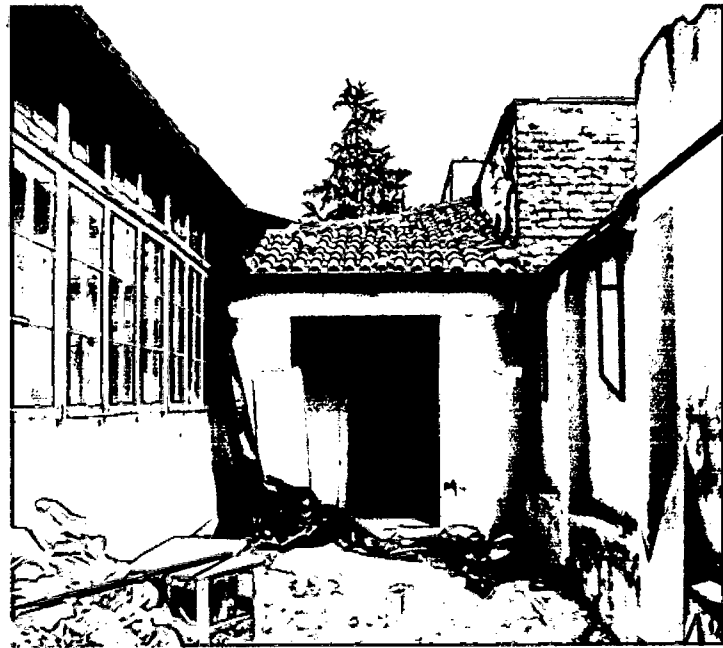
2.2 Al realizar una visita interior a las dependencias de la propiedad, se pudo visualizar una serie de grietas profundas en sus muros como también fallas de dintel, juntas de construcción que comienzan a aparecer y una serie de fallas por corte cizalle en la mayoría de los elementos que la conforman.

2.4 También se observa un importante deterioro de los muros divisorios externos con el terreno de la Bomba España, los que presentan una serie de fallas por corte en sus albañilerías materializadas a través de grietas diagonales en muros verticales, incluso con cortes de vigas y pilares en la mayoría de la extensión de estos elementos divisorios.

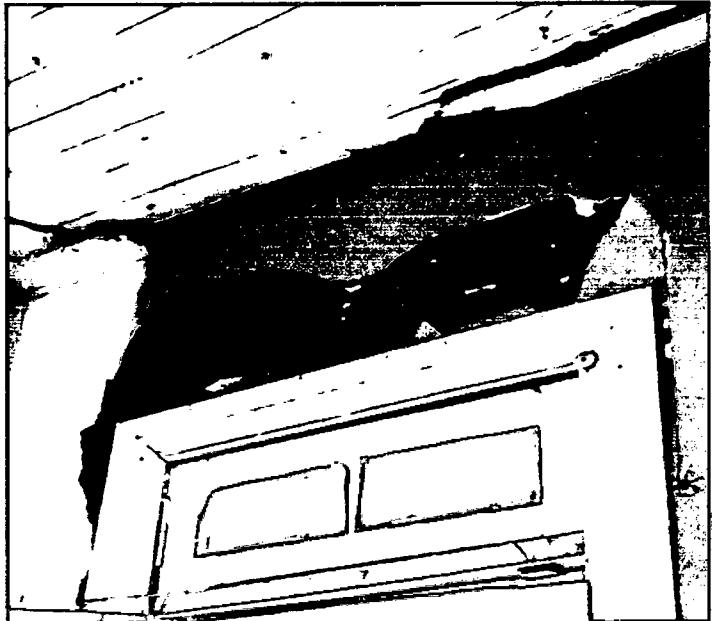
3.2 Los muros divisorios externos, en especial en la zona cubierta con el fondo del terreno de la Bomba España, representa un peligro inminente de derrumbe ante cualquier nuevo evento que pudiese acaecer en el futuro.

3.4 Los pisos, las fundaciones, también dejan entrever asentamientos difíciles de recuperar y que han conseguido que los elementos concebidos originalmente en perfecta verticalidad, hoy estén trabajando con claras deformaciones que se traducen en esfuerzos torsionales, para los cuales ellos no están diseñados y que solamente no han producido derrumbe por la flexibilidad, ductibilidad y capacidad de deformación de la materialidad de sus elementos (adobe y madera).
