INSPECCIÓN DE OBRA PÚBLICA

SERVICIO DE VIVIENDA Y URBANIZACIÓN REGIÓN DE TARAPACA

INFORME N° 392 / 2024
26 DE SEPTIEMBRE DE 2024

INFORME FINAL N° 392, DE 2024, SOBRE
INSPECCIÓN A LAS OBRAS DEL
CONTRATO “REPOSICION PLAZA BRASIL,
IQUIQUE”, EN EL SERVICIO DE VIVIENDA
Y URBANIZACIÓN DE LA REGIÓN DE
TARAPACÁ.

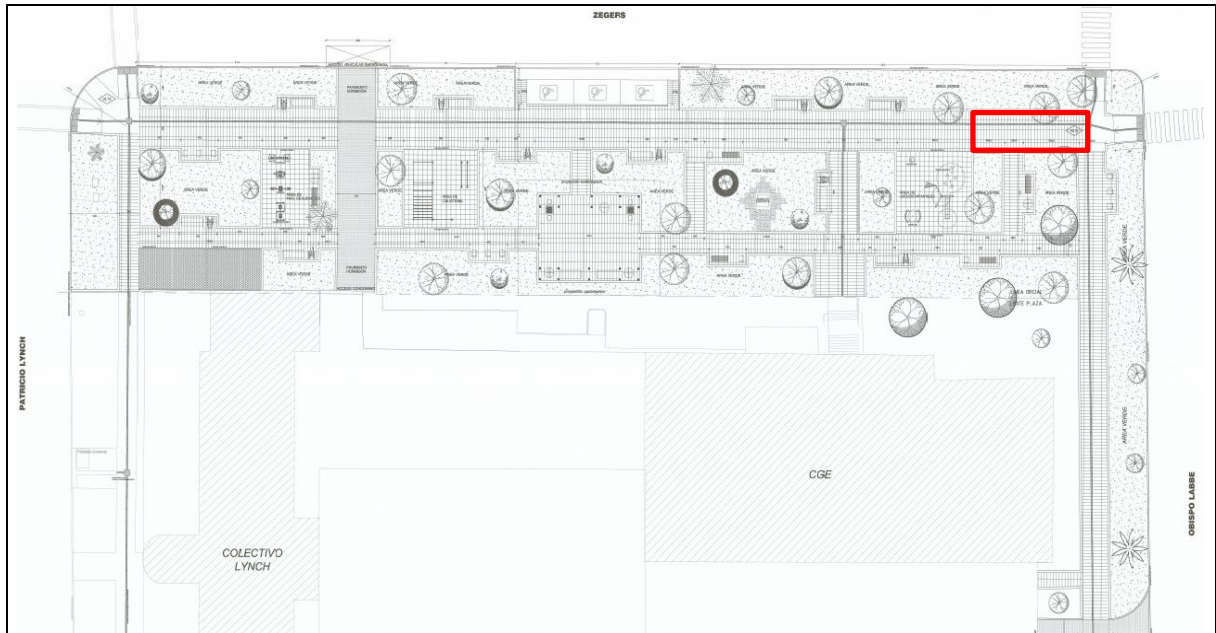
N°	PARTIDA/ ACTIVIDAD/ MATERIA	DETALLE	HALLAZGO	NORMA VULNERADA	RESPALDO
1	3.1.4.3 Hormigón HCV G-20 e=0,07 m, zona instalación de baldosas y zona de caucho	Radier presenta segregación de áridos	<p>En la visita a terreno efectuada por personal técnico de esta Entidad de Control el 20 de mayo de 2024, se constató que el radier construido en el sector que se detalla en la figura N° 1 del anexo N° 3, presentaba segregación de áridos, como se aprecia a modo de ejemplo en las fotografía N° 1 del referido anexo.</p> <p>Al respecto, de las indagaciones realizadas, no se advierte que, a dicha data, la FTO haya ejercido alguna acción para que el contratista repare el mencionado pavimento.</p>	<p>El numeral A.2 de las especificaciones técnicas del proyecto establece en lo que interesa, que los trabajos de hormigón se ejecutarán conforme con la norma NCh 170, de 2016, “Hormigón – Requisitos generales”, del Instituto Nacional de Normalización - INN-.</p> <p>La letra a) del numeral 11.1 de la norma NCh 170, de 2016, del INN, señalan que la colocación del hormigón se debe efectuar con los equipos adecuados y mediante los procedimientos necesarios para mantener la homogeneidad y evitar la segregación del hormigón.</p> <p>El apartado “Preparación de la base” del numeral 3.1.4.3 de las especificaciones técnicas del proyecto, señala en lo atinente, que la base deberá contar con una superficie homogénea y plana, sin segregación, depresiones o lomos, sin presencia de desniveles, de manera de asegurar el espesor mínimo del pavimento en cualquier punto de la obra. Por su parte, el apartado “Sistema de construcción” del mismo numeral, indica en lo que importa, que se deberá contar con un buen manejo del hormigón en fresco y no producir segregación, falta de compactación, nidos de piedra, bajas densidades, entre otros.</p> <p>Las letras b) y c) del apartado “Pavimentación con equipo sobre moldes fijos” del citado numeral 3.1.4.3 de las especificaciones técnicas, señalan en lo que interesa, que el hormigón se coloca directamente sobre la base y se distribuye uniformemente a lo</p>	Figura N° 1 y fotografía N° 1 del anexo N° 3.

Figura N°	1
Contenido	Sector donde el radier presenta segregación de áridos, en planta contenida en la lámina N° 3 del proyecto de arquitectura, de marzo de 2023.

RESPUESTA DEL SERVICIO		<p>El servicio informa que la segregación de áridos corresponde específicamente a la coronación de la cámara eléctrica, la que señala se ejecutó con bloques de hormigón, por lo que, al no corresponder a un radier, no lleva base estabilizado bajo esta. Agrega que, a la fecha la deficiencia observada se encuentra reparada, adjuntado fotografías como respaldo.</p>			
CONCLUSIÓN		<p>Al respecto, cabe señalar que la deficiencia constructiva objetada por esta Entidad de Control no se refiere solamente a la coronación de la cámara eléctrica, sino a todo el radier individualizado en la figura N° 1 del anexo N° 3 donde dicha cámara se ubica. Ahora bien, sin detrimento de ello, visitada la obra el 13 de septiembre de 2024, por personal técnico de esta Sede Regional, se verificó que el referido radier se encontraba reparado, por lo que corresponde subsanar el reproche formulado.</p>

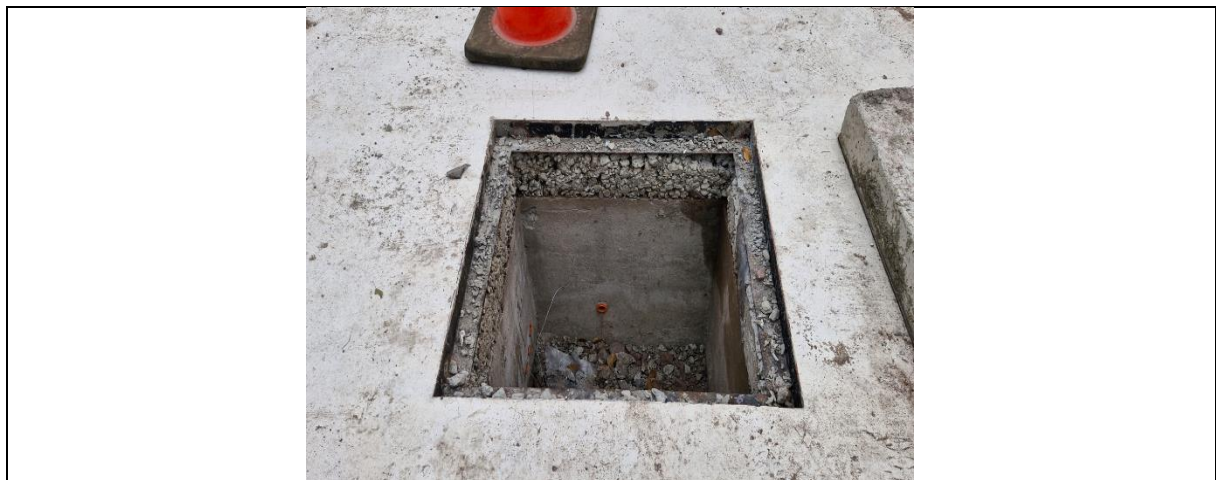
Fotografía N°	1
Fecha de captura	20-05-2024
Ubicación	Radier señalado en la figura N° 1 de este anexo.
Contenido	Segregación de áridos en radier que rodea cámara eléctrica.

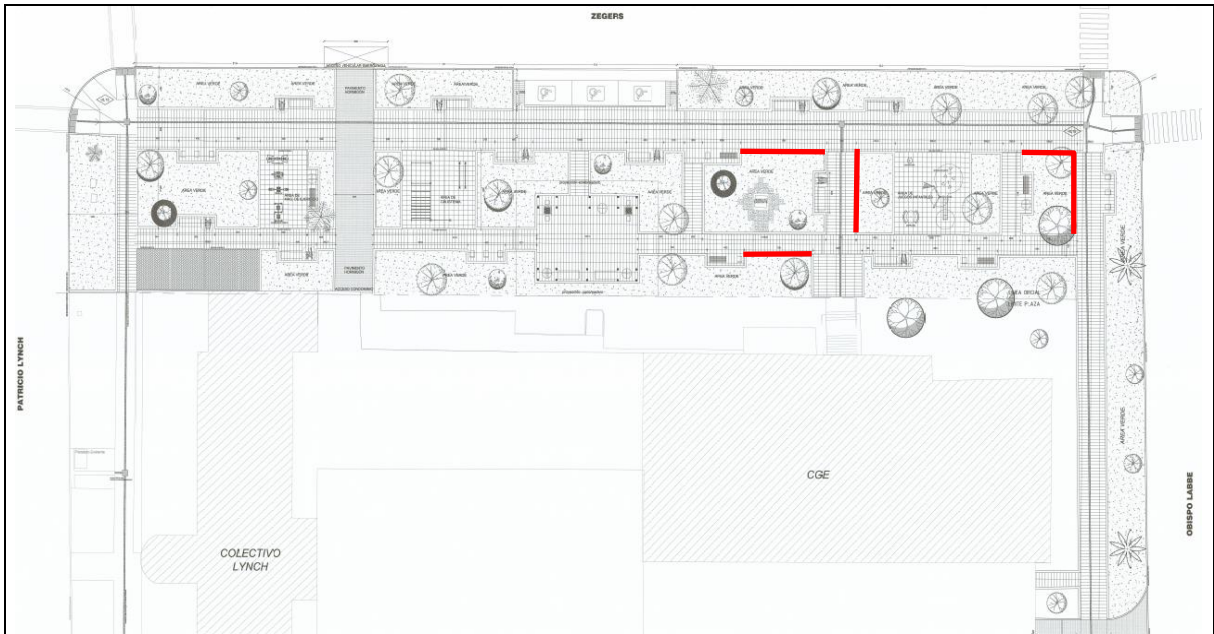
N°	PARTIDA/ ACTIVIDAD/ MATERIA	DETALLE	HALLAZGO	NORMA VULNERADA	RESPALDO
2	3.1.7.3 Solera in situ hormigón resistencia G20	Pérdida de forma y de aristas de soleras fabricadas in situ.	<p>Asimismo, en la citada visita de 20 de mayo de 2024, se verificó que las soleras fabricadas in situ en los sectores que se detallan en la figura N° 2 del anexo N° 3, presentaban pérdida de su forma y de sus aristas, como se aprecia a modo de ejemplo en las fotografías N°s 3 al 7 del referido anexo.</p> <p>Al respecto, de las indagaciones realizadas, no se advierte que, a dicha data, la FTO haya ejercido alguna acción para que el contratista repare los mencionados elementos.</p>	<p>La letra c) del numeral 11.1 de la norma NCh 170, de 2016, del INN, señala que la colocación del hormigón se debe efectuar con los equipos adecuados y mediante los procedimientos necesarios para mantener las dimensiones y la forma geométrica de los elementos.</p> <p>El numeral 15.1.1 de la misma norma previene que el desmolde y el descimbre se deben realizar sin producir daños en el elemento estructural.</p> <p>El numeral 4.2.2 del MITO dispone en lo atinente, que la ITO para el ejercicio de sus funciones ordenará e instruirá por escrito al contratista, de cualquier aspecto que contravenga los términos de las bases del contrato o que, a juicio de esa inspección, ponga en riesgo el buen resultado de la obra.</p>	Figura N° 2 y fotografías N°s 2 al 5 del anexo N° 3.

Figura N°	2
Contenido	Sectores donde se ubican las soleras in situ con pérdida de formas y aristas, en planta contenida en la lámina N° 3 del proyecto de arquitectura, de marzo de 2023.

RESPUESTA DEL SERVICIO		La entidad expone que se alinearon las soleras y se repararon las aristas con mortero y puente adherente, quedando dichos elementos con las dimensiones requeridas para la aplicación del futget como revestimiento de terminación, adjuntando fotografía de respaldo.			
CONCLUSIÓN		Atendido que la entidad ejerció las acciones para reparar el defecto constructivo objetado, lo que se confirma al revisar la fotografía que adjunta, se subsana la observación.			
3	1.6 Cierre perimetral	Parte del cierre perimetral no cumple con la materialidad especificada.	<p>Durante la visita a terreno efectuada el 11 de junio de 2024, se advirtió que el cierre perimetral instalado en el límite sur de la obra, que colinda con el edificio de la Compañía General de Electricidad S.A., no había sido construido conforme a las especificaciones técnicas establecidas para ese elemento.</p> <p>En efecto, en el tramo comprendido al oriente de la puerta principal del aludido edificio, el</p>	<p>El numeral 1.6 de las especificaciones técnicas señala que se considera el cierre perimetral de la totalidad del área a construir, mediante colocación de cierres nuevos con una altura mínima de 2,4 mt, fabricada mediante cuarterones de 1x4" y 2x2" y planchas de OSB de 9,5 mm de espesor, todo debidamente afianzado.</p> <p>El numeral 8.3.1 de las bases administrativas especiales del proyecto, aprobadas por la resolución N° 102, de 2016, del MINVU, establece en lo que</p>	Fotografías N°s 6 al 8 del anexo N° 3.

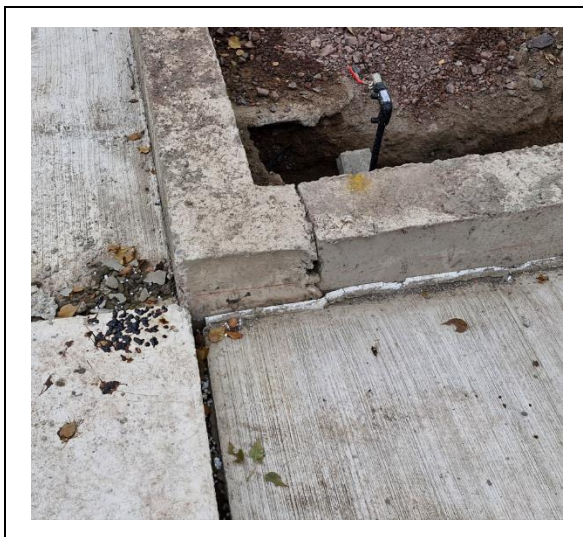
Fotografía N°	2
Fecha de captura	20-05-2024
Ubicación	Solera señalada en figura N° 2 de este anexo.
Contenido	Pérdida de forma del hormigón.

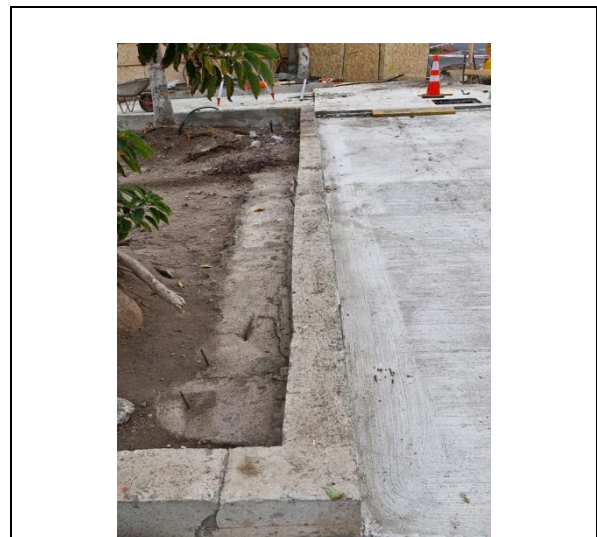
Fotografía N°	3
Fecha de captura	20-05-2024
Ubicación	Solera señalada en figura N° 2 de este anexo.
Contenido	Pérdida de forma del hormigón.

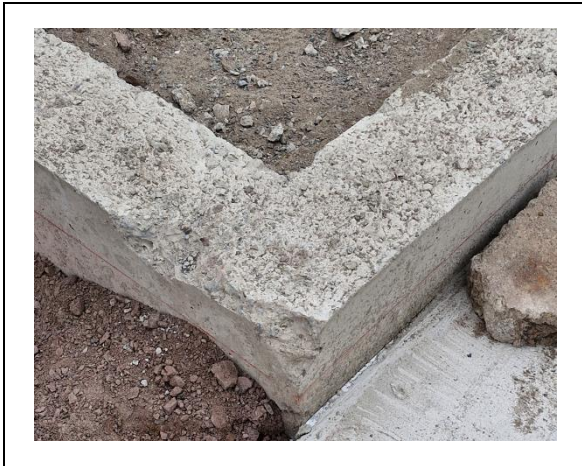
Fotografía N°	4
Fecha de captura	20-05-2024
Ubicación	Solera señalada en figura N° 2 de este anexo.
Contenido	Pérdida de arista.

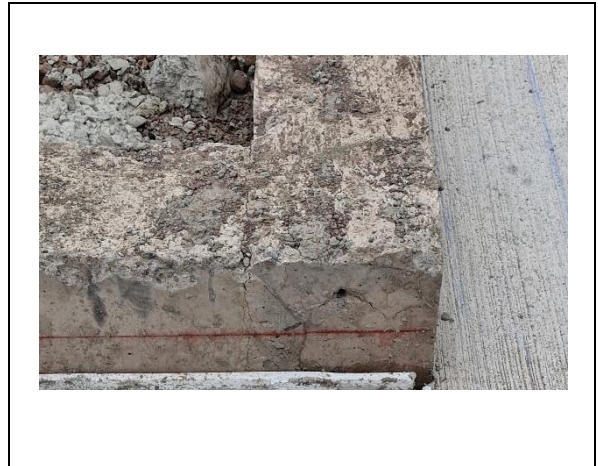
Fotografía N°	5
Fecha de captura	20-05-2024
Ubicación	Solera señalada en figura N° 2 de este anexo.
Contenido	Pérdida de arista.

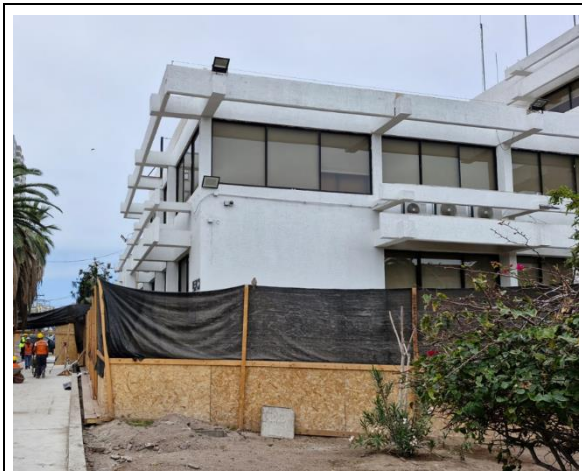
N°	PARTIDA/ ACTIVIDAD/ MATERIA	DETALLE	HALLAZGO	NORMA VULNERADA	RESPALDO
			<p>cierre estaba compuesto por planchas de OSB instaladas de forma horizontal, alcanzando una altura de 1,2 mt., y sobre ellas se dispuso malla raschel hasta la altura de 2,4 mt. Por su parte, en el tramo al poniente de la citada puerta, el cierre solo contaba con malla raschel. Lo anterior según se aprecia en las fotografías N°s 8 al 10 del anexo N° 3.</p> <p>No obstante, en el estado de pago N° 1, de 20 de febrero de 2024, la FTO aprobó el avance del 100% de la partida, por un monto equivalente a 613,8 UF (gastos generales, utilidades e IVA incluidos).</p> <p>Lo descrito evidencia una falta de diligencia en la revisión por parte de la inspección técnica de las obras ejecutadas por el contratista y solicitadas para su aprobación en los estados de pago.</p>	<p>importa, que los estados de pago serán formulados de acuerdo con el avance físico de las obras, en el porcentaje que el valor de los trabajos ejecutados represente dentro del valor total del contrato, conforme al presupuesto compensado según el valor correspondiente.</p> <p>La letra b) del numeral 4.2.1 del MITO, dispone en lo que importa, que la ITO, en el desempeño de su función, deberá verificar que las obras que ejecuta el contratista corresponden al proyecto en cuanto a ubicación, cantidad y características de calidad especificada.</p>

Fotografía N°	6
Fecha de captura	11-06-2024
Ubicación	Cierre perimetral que colinda con el edificio de la Compañía General de Electricidad S.A.
Contenido	Cierre con planchas de OSB y malla raschel.

RESPUESTA DEL SERVICIO	<p>El servicio señala que el cierre en el sector objetado se ejecutó con OSB de 1,2 mt de altura y malla raschel hasta los 2,4 mt, con el propósito de que se pueda retirar y reinstalar rápidamente la plancha y de ese modo los trabajos que se realicen en esa zona se puedan ejecutar durante el día. Añade que lo anterior se llevó a cabo por un acuerdo con el contratista, que permite mantener el desarrollo de la obra y el tránsito de clientes al edificio de la compañía eléctrica en forma continua, además, debido a que no constituye un peligro para los transeúntes y otorga mayor visibilidad.</p>				
CONCLUSIÓN	<p>Considerando que la entidad reconoce que el cierre perimetral en el sector observado se ejecutó en una forma distinta a lo especificado, corresponde mantener lo observado.</p> <p>El SERVIU deberá efectuar el cálculo del valor correspondiente a la modificación que se realizó en el cierre perimetral de la obra que colinda con el edificio de la Compañía General de Electricidad S.A. y descontar dicho valor del monto total del contrato, lo que tendrá que acreditar documentalmente a través del Sistema de Seguimiento y Apoyo CGR, en un plazo de 60 días hábiles, contado desde la recepción del presente informe, del contrato. (C)</p>

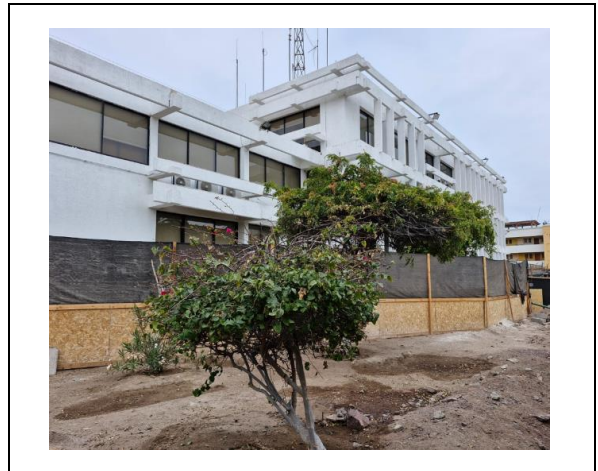
Fotografía N°	7
Fecha de captura	11-06-2024
Ubicación	Cierre perimetral que colinda con el edificio de la Compañía General de Electricidad S.A.
Contenido	Cierre con planchas de OSB y malla raschel.

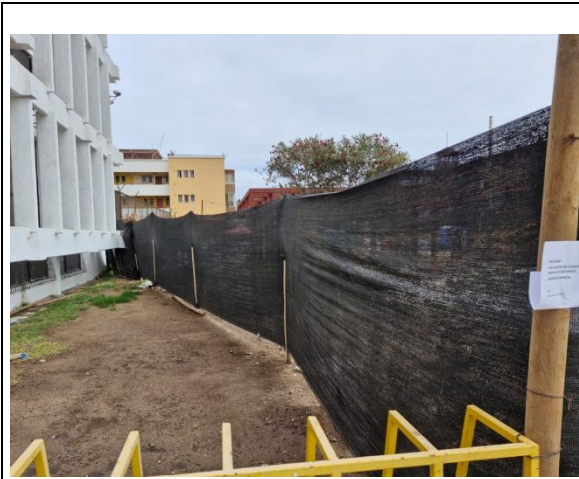
Fotografía N°	8
Fecha de captura	11-06-2024
Ubicación	Cierre perimetral que colinda con el edificio de la Compañía General de Electricidad S.A.
Contenido	Cierre con malla raschel.

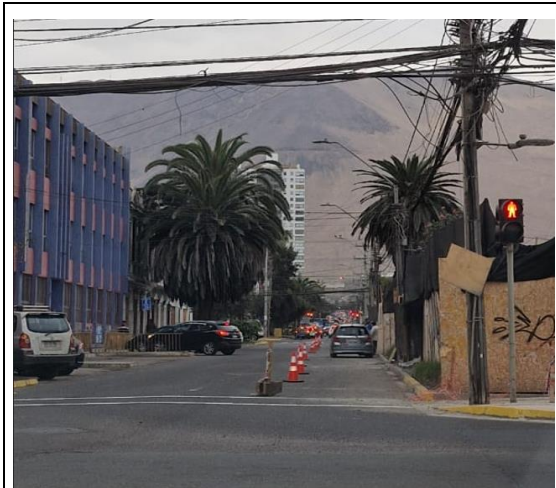
6	Permisos exigidos por la Dirección de Tránsito Municipal	<p>Ausencia de permisos municipales para el uso de acera y calzada vehicular.</p>	<p>Se constató que el proyecto en análisis, al 11 de junio de 2024, no contaba con los permisos de ocupación temporal de Bien Nacional de Uso Público, tanto por el cierre perimetral sobre la acera como por la carga y descarga de materiales y uso de estacionamiento sobre la media calzada de la calle Vicente Zegers, tal como se muestra en las fotografías N°s 9 y 10 del anexo N° 3.</p> <p>Tal ausencia fue informada por la FTO, doña Carmen Salazar Treimún, mediante correo electrónico de 11 de junio de 2024, y ratificada el día siguiente a través de la misma vía, por el señor Luis Troncoso Rodríguez, Director de Tránsito y Transporte Público de la Municipalidad de Iquique, quien comunicó que el equipo de fiscalización municipal se personificó en la obra el 10 de junio de 2024, cursando al contratista el denuncia N° 12807996, citándolo a comparecer ante el</p>	<p>El numeral 7 del artículo 165 de la ley N° 18.290, de Tránsito, establece en lo que importa, que las vías públicas deberán destinarse a cumplir su objetivo, por lo que se prohíbe ejecutar cualquier trabajo en las aceras o calzadas sin permiso de la Municipalidad o de la Dirección de Vialidad, en su caso.</p> <p>El numeral A.9 de las especificaciones técnicas indica en lo atinente, que será responsabilidad del contratista realizar todas las gestiones y coordinaciones con las distintas unidades municipales respectivas, que sean necesarias para el buen desarrollo de las faenas y obtener todos los permisos y recepciones necesarias, de acuerdo con el tipo de obras que se contratan, incluyendo las posibles modificaciones que se incorporen al proyecto original. Esto, además de efectuar los pagos de derechos e inscripciones en las instituciones correspondientes.</p>	<p>Fotografías N°s 9 y 10 del anexo N° 3.</p> <p>Correo electrónico de 11 de junio de 2024, de la FTO.</p> <p>Correo electrónico de 12 de junio de 2024, del director de Tránsito y Transporte Público de la Municipalidad de Iquique.</p> <p>Denuncio N° 12807996, de 10</p>

Fotografía N°	9
Fecha de captura	03-06-2024
Ubicación	Calle Vicente Zegers.
Contenido	Uso de la acera y calzada.

CONCLUSIÓN		<p>Pues bien, dado que de lo informado por el servicio se corrobora la ausencia de los permisos señalados, se mantiene la observación. Al respecto, cabe manifestar que el aludido dictamen solo establece que las edificaciones que contemplan los parques urbanos requieren del permiso de la Dirección de Obras Municipales para su materialización, y no que los proyectos como el analizado, están exentos de contar con los permisos municipales para el uso de acera y calzada vehicular.</p> <p>El SERVIU deberá remitir a través del Sistema de Seguimiento y Apoyo CGR, en un plazo de 60 días hábiles, contado desde la recepción del presente documento, copia de los permisos de ocupación temporal de Bien Nacional de Uso Público, tanto por el cierre perimetral sobre la acera como por la carga y descarga de materiales y uso de estacionamiento sobre la media calzada de la calle Vicente Zegers. (C)</p>

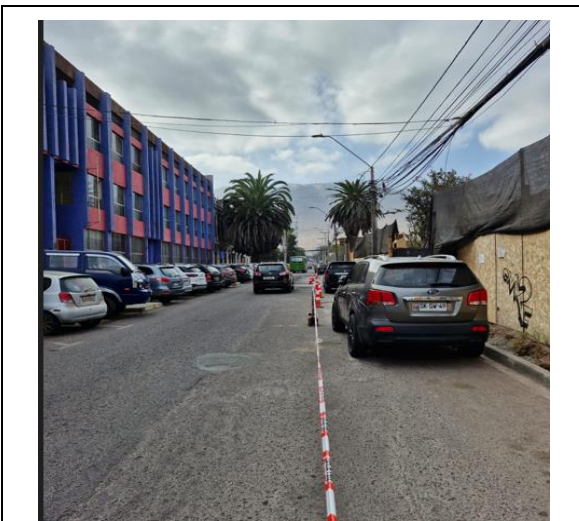
Fotografía N°	10
Fecha de captura	11-06-2024
Ubicación	Calle Vicente Zegers.
Contenido	Uso de la acera y calzada.

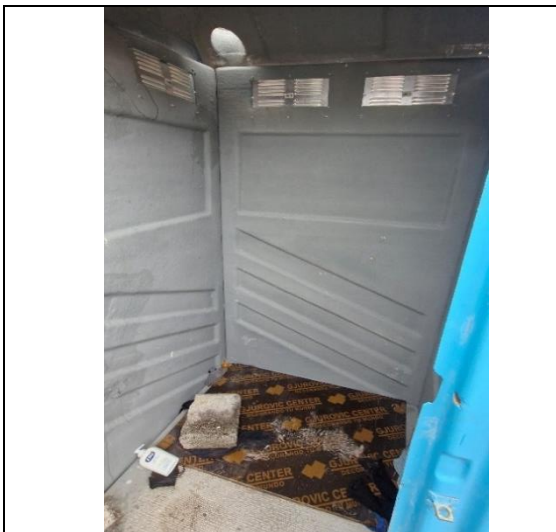
N°	PARTIDA/ ACTIVIDAD/ MATERIA	DETALLE	HALLAZGO	NORMA VULNERADA	RESPALDO
10	Instalación de faenas	Ausencia de duchas y lavamanos para los trabajadores.	<p>Durante la visita a terreno efectuada el 16 de mayo de 2024, se constató -como se aprecia en las fotografías N°s 11 y 12 del anexo N° 3- que la instalación de faenas sólo contaba para la ducha de los trabajadores con una garita portátil desconectada de red de agua potable y un sistema de alcantarillado.</p> <p>Igualmente -como se observa en la fotografía N° 13-, para el lavado de manos, solo se contaba con un tambor con llave de paso que contenía agua, desconectado también de una red de alcantarillado donde se deposite el agua residual.</p> <p>Tales situaciones no armonizan con las condiciones sanitarias básicas que debe poseer dicho lugar de trabajo ni tampoco con la cantidad de esos elementos que se debe disponer para el personal de la obra, el cual, según el libro de asistencia de mayo de 2024, ascendía a 20 trabajadores (17 hombres y 3 mujeres), debiendo contar con al menos 3 de cada uno.</p> <p>Al respecto, de las indagaciones realizadas, no se aprecia que la FTO haya ejercido alguna acción para regularizar tal falencia, lo que evidencia una falta de diligencia en su labor de supervisar la correcta ejecución del contrato.</p>	<p>El artículo 21 del decreto N° 594, de 1999, del Ministerio de Salud, dispone en lo que interesa, que todo lugar de trabajo estará provisto de servicios higiénicos, de uso individual o colectivo, que dispondrán como mínimo de lavatorio. Así también, que cuando la naturaleza del trabajo cause suciedad corporal -como acontece en la especie-, deberán disponerse de duchas con agua fría y caliente para los trabajadores afectados.</p> <p>El artículo 22 de la misma norma establece en lo atinente, que en los lugares de trabajo donde laboren hombres y mujeres -como el caso en estudio- deberán existir servicios higiénicos independientes y separados.</p> <p>La tabla del artículo 23 del mismo cuerpo legal, dispone que si el número de personas que laboran por turno es entre 1 y 10 se debe considerar un lavatorio y una ducha. Por su parte, si el número de trabajadores es entre 11 y 20, se debe considerar dos de cada uno de los citados artefactos.</p> <p>El artículo 26 del reseñado decreto indica que las aguas servidas de carácter doméstico deberán ser conducidas al alcantarillado público, o en su defecto, su disposición final se efectuará por medio de sistemas o plantas particulares en conformidad a los reglamentos específicos vigentes.</p>	<p>Fotografías N°s 11 al 13 del anexo N° 3.</p> <p>Libro de asistencia de mayo de 2024.</p>

Fotografía N°	11
Fecha de captura	16-05-2024
Ubicación	Instalación de faenas.
Contenido	Garita portátil utilizada como ducha.

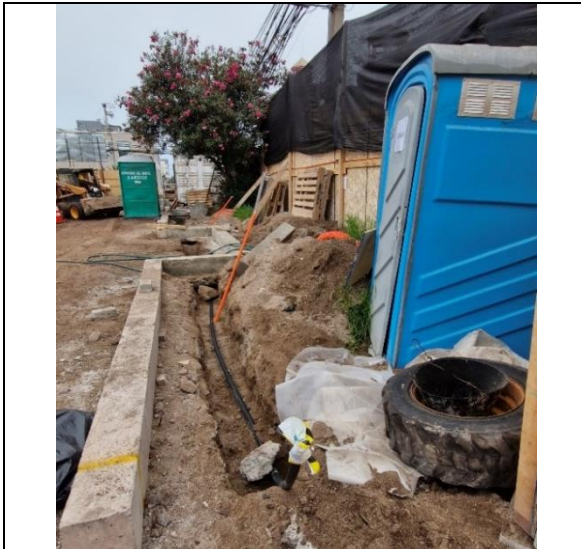
Fotografía N°	12
Fecha de captura	16-05-2024
Ubicación	Instalación de faenas.
Contenido	Garita portátil utilizada como ducha.

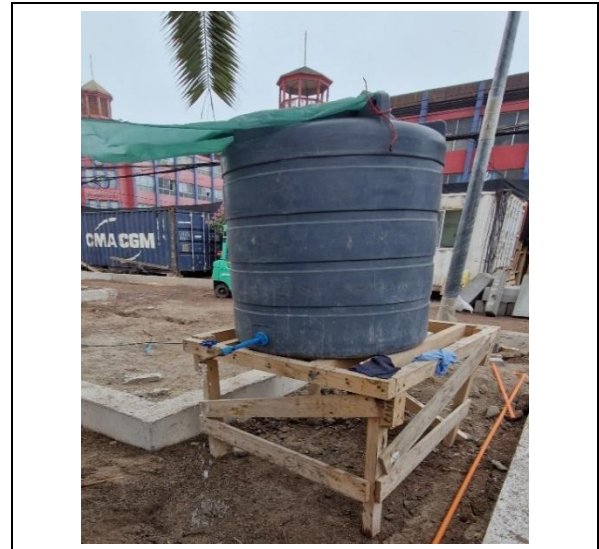
Fotografía N°	13
Fecha de captura	16-05-2024
Ubicación	Instalación de faenas.
Contenido	Tambor utilizado como lavamanos.

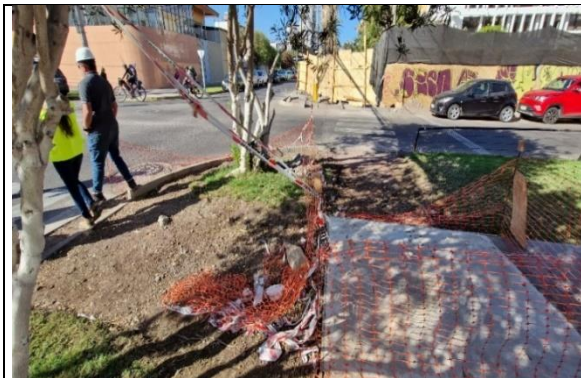
N°	PARTIDA/ ACTIVIDAD/ MATERIA	DETALLE	HALLAZGO	NORMA VULNERADA	RESPALDO
			<p>instaladas en las intersecciones de las calles Obispo Labbé y Patricio Lynch con Vicente Zegers, tanto en las calzadas como en las aceras, se encontraban apoyadas en elementos inestables, o en definitiva no habían señaléticas instaladas que advirtieran a los peatones o conductores de la ejecución de los trabajos.</p> <p>Tales falencias evidencian un deficiente control por parte de la FTO del cumplimiento de las obligaciones contractuales.</p>	<p>lo que interesa, que quien ejecute trabajos en las vías públicas está obligado a colocar y mantener por su cuenta, de día y de noche, la señalización y medidas de seguridad adecuadas a la naturaleza de las obras.</p> <p>La letra a) del numeral 4.2.1 del MITO, dispone que la inspección de obras en el desempeño de su función deberá verificar que el contratista cumpla con los aspectos normativos y legales que rigen las obras de edificación en lo que respecta a los reglamentos y ordenanzas sobre ejecución de obras de edificación y urbanización; pavimentación comunal; señalización de tránsito y otras.</p>

Fotografía N°	14
Fecha de captura	14-05-2024
Ubicación	Esquina norponiente de la intersección de las calles Vicente Zegers y Obispo Labbé.
Contenido	Ausencia de señaléticas.

RESPUESTA DEL SERVICIO	El servicio informa que las señaléticas fueron retiradas, dado que la obra ya no cuenta con trabajos en el exterior.				
CONCLUSIÓN	<p>Sin detrimento de la acción informada por el servicio, la observación se mantiene, toda vez que la deficiente instalación de las señaléticas señaladas corresponde a un hecho consolidado.</p> <p>En lo sucesivo, corresponde que el SERVIU implemente los controles que sean necesarios con tal que los funcionarios encargados de la fiscalización de los contratos de obra que desarrolle ejerzan con mayor rigurosidad el cumplimiento de la normativa que los regula por parte de los respectivos contratistas. (MC)</p>

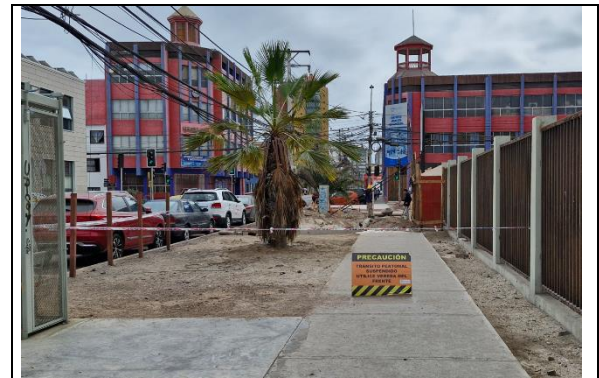
Fotografía N°	15
Fecha de captura	15-05-2024
Ubicación	Acera oriente de la calle Patricio Lynch.
Contenido	Señalética apoyada en elemento inestable.

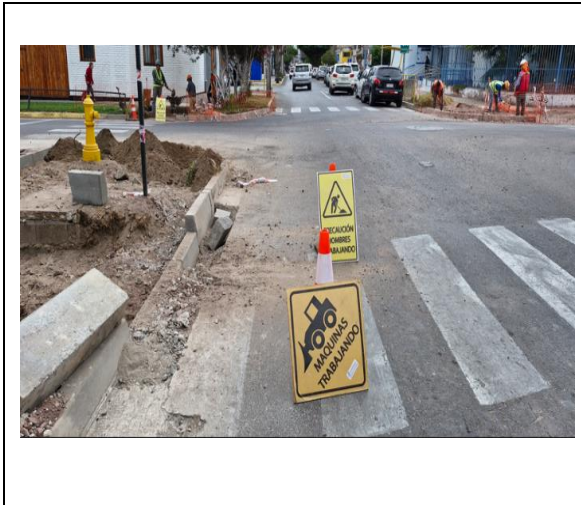
Fotografía N°	16
Fecha de captura	15-05-2024
Ubicación	Esquina surponiente de la intersección de las calles Vicente Zegers y Obispo Labbé.
Contenido	Señaléticas apoyadas en elementos inestables.

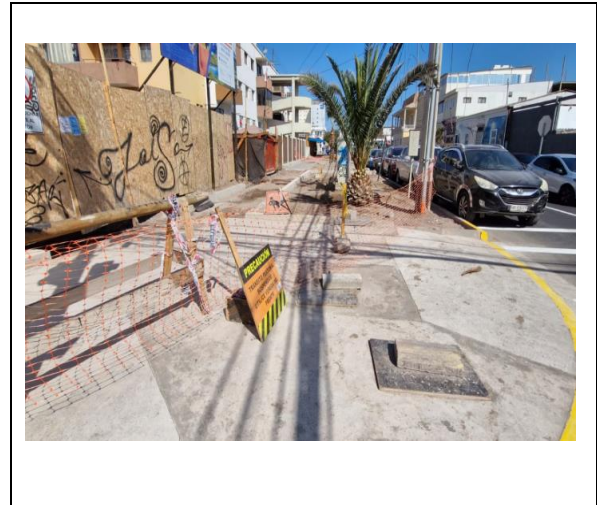
Fotografía N°	17
Fecha de captura	14-05-2024
Ubicación	Esquina suroriente de la intersección de las calles Vicente Zegers y Patricio Lynch.
Contenido	Señalética apoyada en elemento inestable.
