INFORME FINAL

SERVICIO DE VIVIENDA Y URBANIZACIÓN REGIÓN DE TARAPACÁ

INFORME N° 641 / 2024

INFORME FINAL DE AUDITORÍA N° 641,
DE 2024, SOBRE AUDITORÍA Y EXAMEN
DE CUENTAS AL ESTADO DE AVANCE
DE LA CONSTRUCCIÓN DEL PROYECTO
“CONJUNTO HABITACIONAL SAN
VALENTÍN”, FINANCIADO A TRÁVES DEL
PROGRAMA FONDO SOLIDARIO DE
ELECCIÓN DE VIVIENDA.

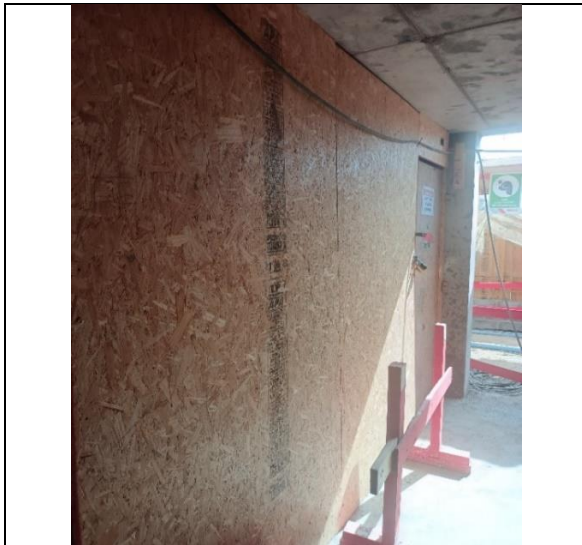
Fotografía N°	1
Fecha de captura	05-08-2024
Ubicación	Torre A, hall acceso.
Contenido	Bodega constructora Ebco S.A.

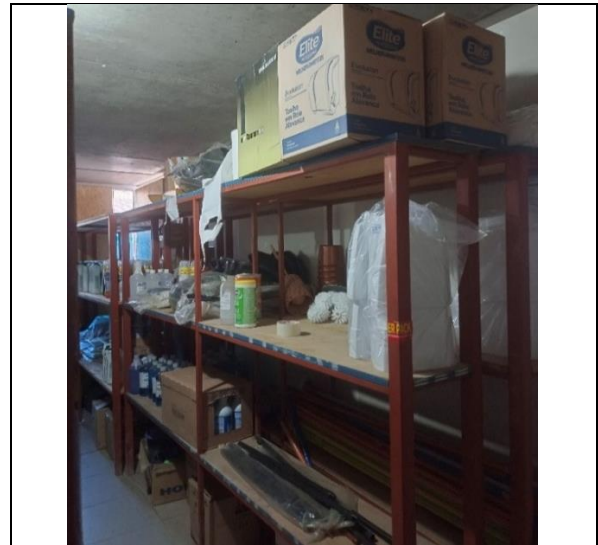
Fotografía N°	2
Fecha de captura	05-08-2024
Ubicación	Torre A, departamento N° 101.
Contenido	Bodega constructora Ebco S.A.

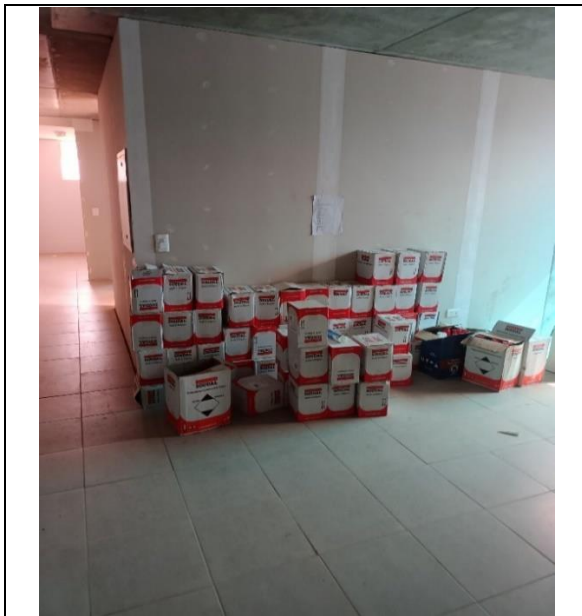
Fotografía N°	3
Fecha de captura	05-08-2024
Ubicación	Torre A, departamento N° 102.
Contenido	Bodega constructora Ebco S.A.

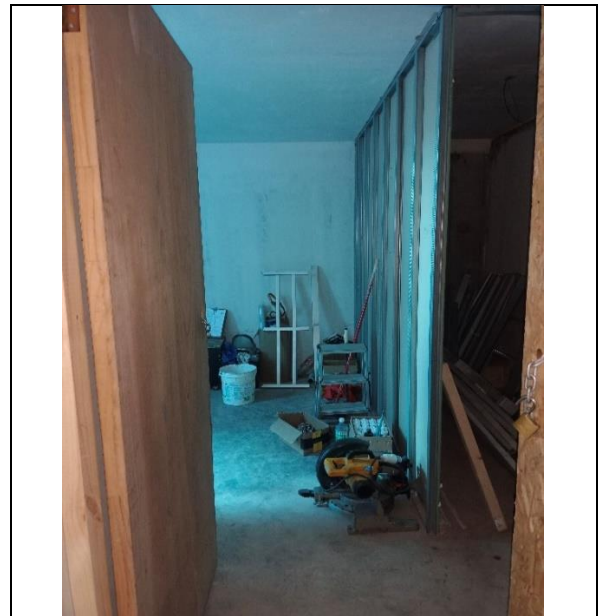
Fotografía N°	6
Fecha de captura	05-08-2024
Ubicación	Torre A, departamento N° 107.
Contenido	Bodega subcontrato encargado de la instalación de aluminio y cerámica

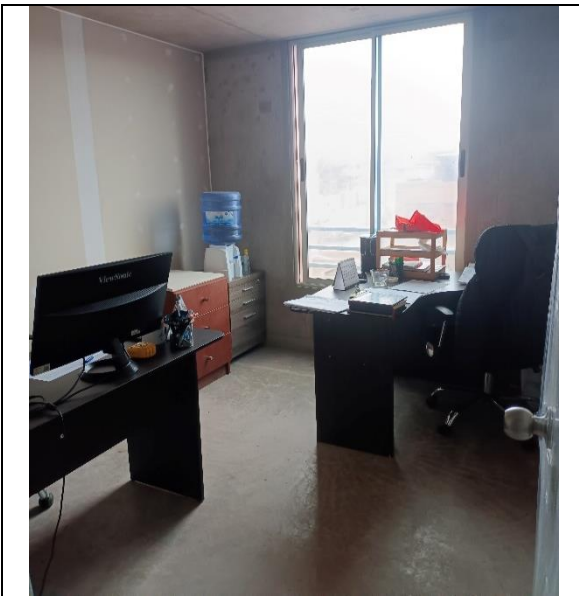
Fotografía N°	5
Fecha de captura	05-08-2024
Ubicación	Torre A, departamento N° 204.
Contenido	Oficinas de calidad, instalaciones y jefatura de terreno del contratista.

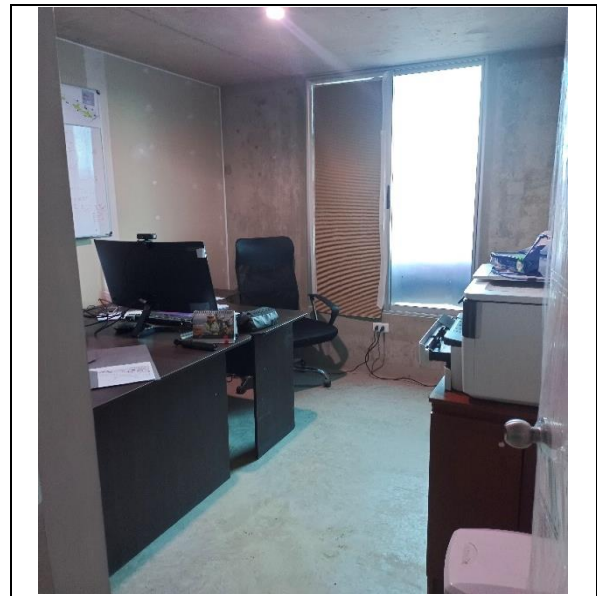
Fotografía N°	6
Fecha de captura	05-08-2024
Ubicación	Torre A, departamento N° 205.
Contenido	Oficinas de prevención de riesgos, recursos humanos y técnica.

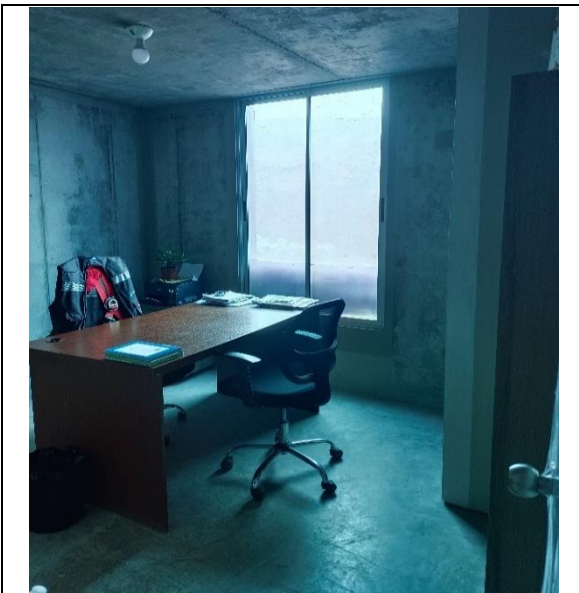
Fotografía N°	7
Fecha de captura	05-08-2024
Ubicación	Torre A, departamento N° 206.
Contenido	Oficinas de administración, de la fiscalización técnica de obras externa, de la supervisión técnica del SERVIU y sala de reuniones.

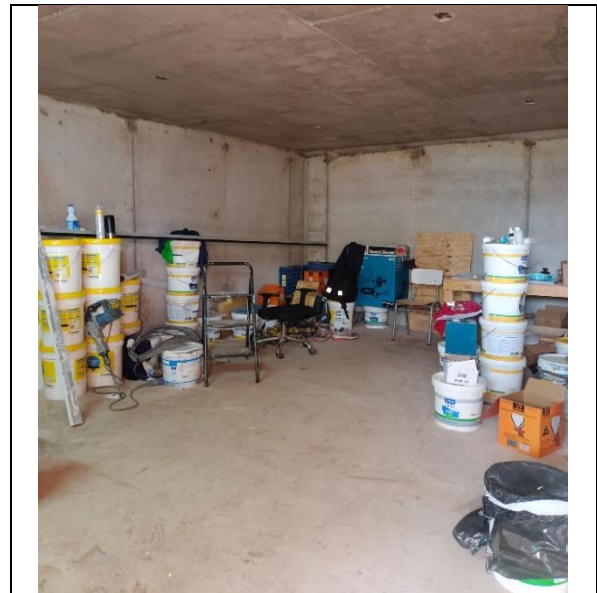
Fotografía N°	8
Fecha de captura	05-08-2024
Ubicación	Torre A, local comercial N° 1.
Contenido	Bodega del subcontrato Misay Construcciones SpA.

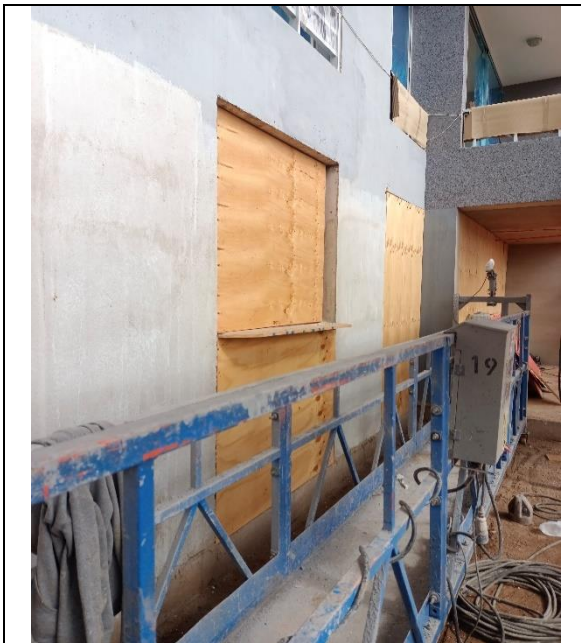
Fotografía N°	9
Fecha de captura	05-08-2024
Ubicación	Torre A, locales comerciales N°s 2 y 3.
Contenido	Habilitación de comedores.

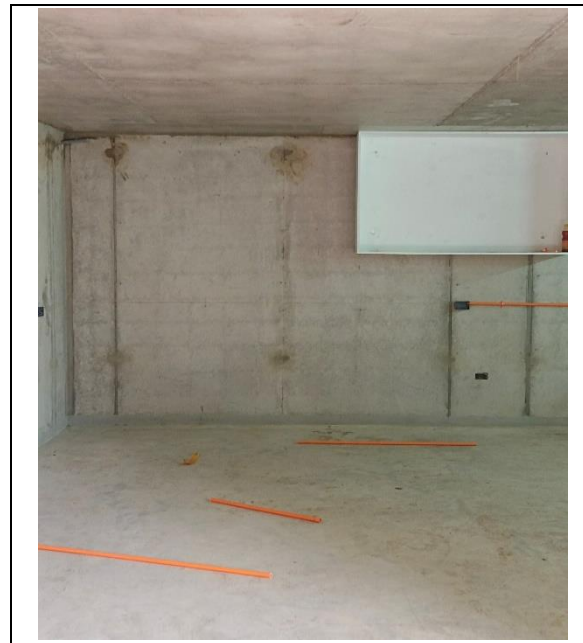
Fotografía N°	10
Fecha de captura	05-08-2024
Ubicación	Torre A, local comercial N° 4.
Contenido	Habilitación de comedores.

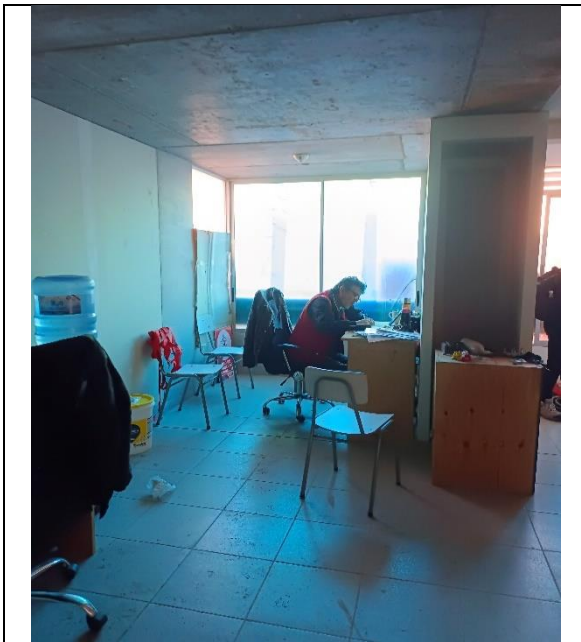
Fotografía N°	11
Fecha de captura	07-08-2024
Ubicación	Torre B, departamento N° 101.
Contenido	Oficina constructora Ebco S.A.

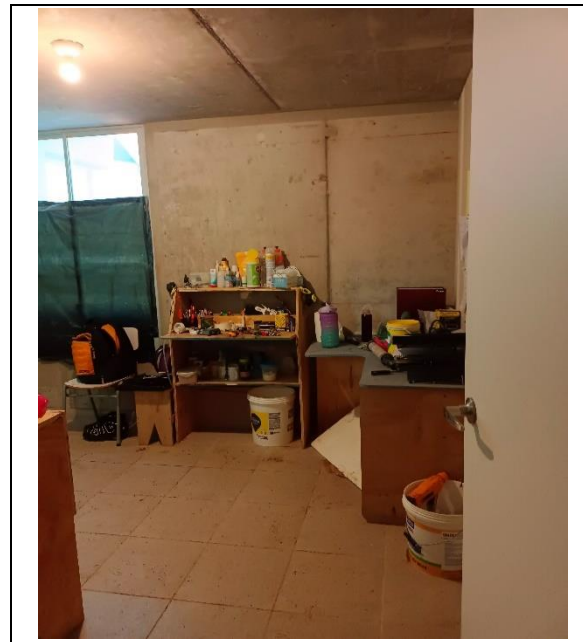
Fotografía N°	12
Fecha de captura	07-08-2024
Ubicación	Torre B, departamento N° 108.
Contenido	Oficina constructora Ebco S.A.

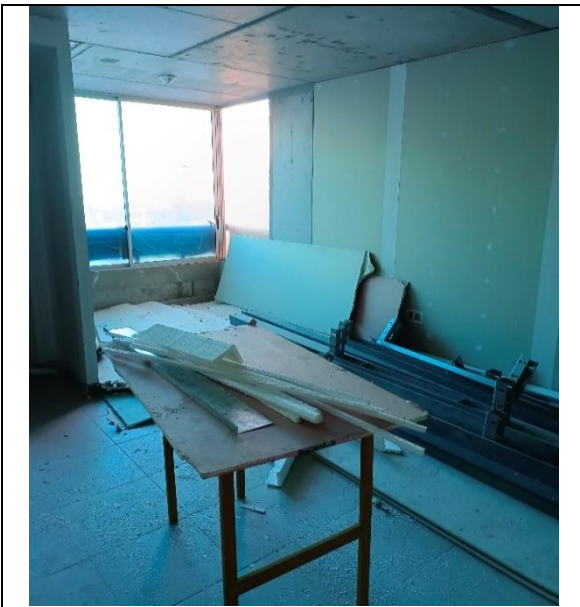
Fotografía N°	13
Fecha de captura	07-08-2024
Ubicación	Torre B, departamento N° 106.
Contenido	Bodega constructora Ebco S.A.

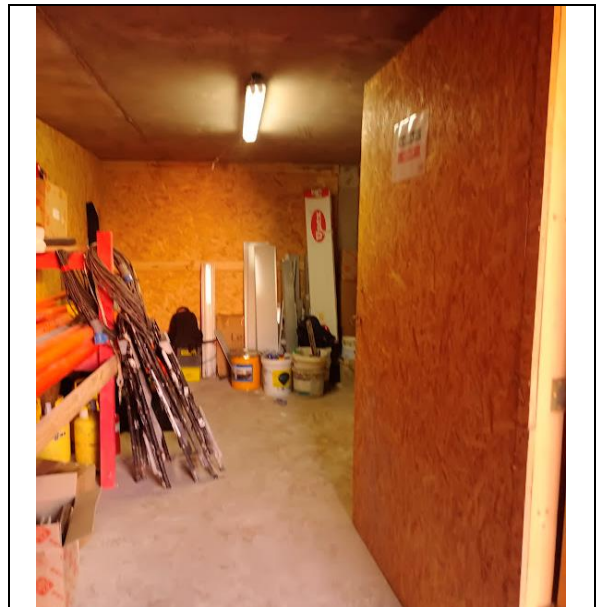
Fotografía N°	14
Fecha de captura	07-08-2024
Ubicación	Torre B, local comercial N° 1.
Contenido	Bodega subcontrato.

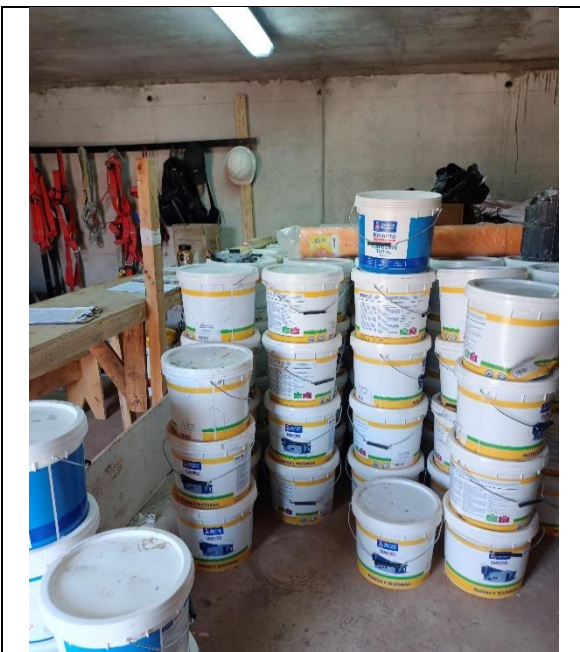
Fotografía N°	15
Fecha de captura	07-08-2024
Ubicación	Torre B, local comercial N° 2.
Contenido	Bodega subcontrato.

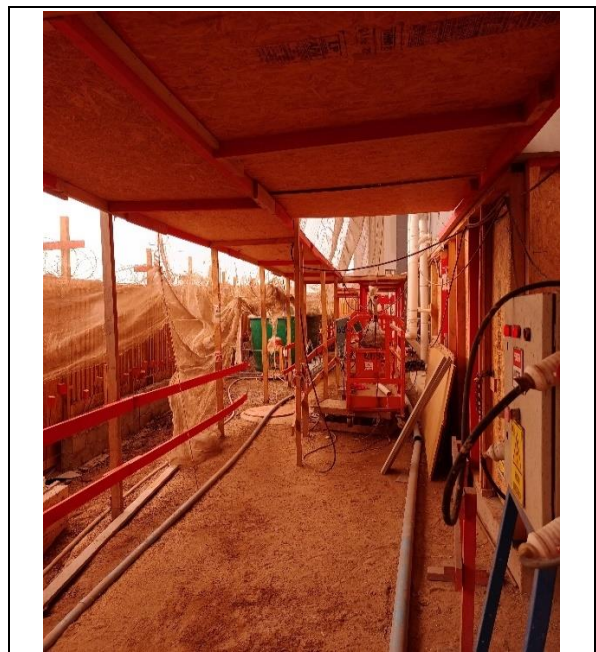
Fotografía N°	16
Fecha de captura	07-08-2024
Ubicación	Torre B, locales comerciales N°s 3 y 4.
Contenido	Bodegas subcontratos.

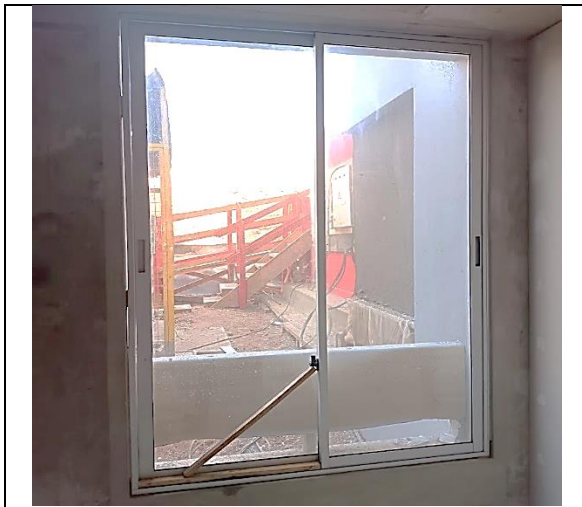
Al respecto, no se advierte que la supervisión técnica de las obras haya llevado a cabo acciones tendientes para subsanar este defecto, hecho que no se ajusta lo previsto en el numeral 4.2.2 del Manual de Inspección Técnica de Obras -MITO-, aprobado por el decreto N° 85, de 2007, del Ministerio de Vivienda y Urbanismo, el que dispone en lo atinente, que la supervisión a cargo de las obras, para el ejercicio de sus funciones ordenará e instruirá por escrito al contratista, de cualquier aspecto que contravenga los términos de las bases del contrato o que, a juicio de esa inspección, ponga en riesgo el buen resultado de la obra.

Fotografía N°	1
Fecha de captura	05-08-2024
Ubicación	Torre A, departamento N° 108, dormitorio N° 1.
Contenido	Paño izquierdo no cierra por completo, sin quincallería lateral, solo traba central, pero el aluminio tiene aperturas en ambos paños y falta sello de silicona.

5. Sobre lo planteado en el numeral 3 “Deficiencias en la instalación de ventanas” (C), el SERVIU deberá remitir a través del Sistema de Seguimiento y Apoyo CGR, en un plazo de 30 días hábiles, contado desde la recepción del presente documento, un informe técnico que contenga un set fotográfico detallado que dé cuenta de las reparaciones efectuadas para lograr la

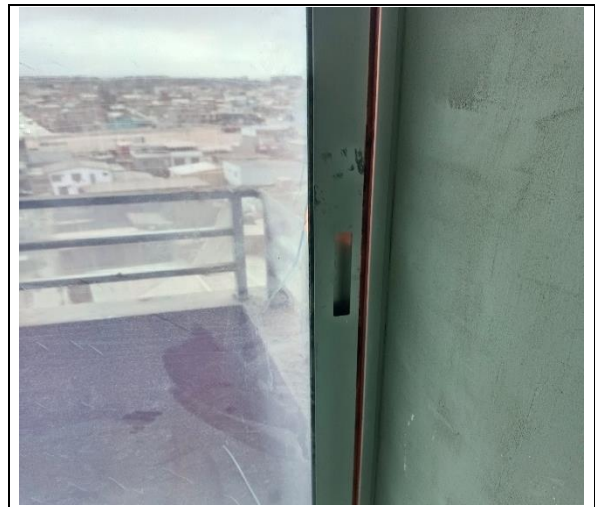
Fotografía N°	2
Fecha de captura	05-08-2024
Ubicación	Torre A, departamento N° 904, estar/comedor.
Contenido	Falta sello de silicona, pestillos laterales, tiene solo apertura, mecanismo de cierre tipo caracol. Descuadre paño derecho.

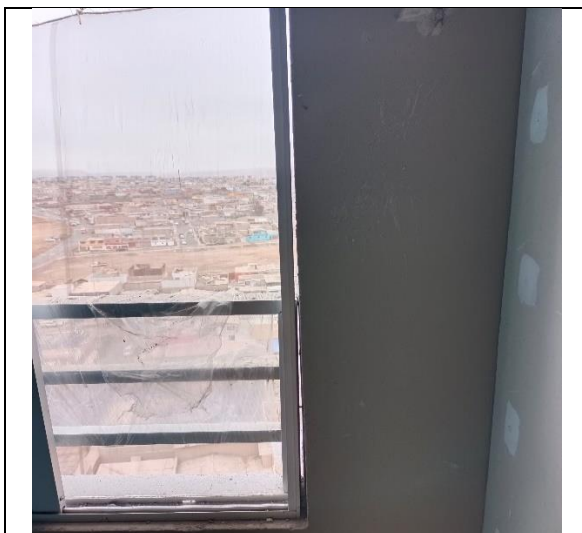
Fotografía N°	3
Fecha de captura	06-08-2024
Ubicación	Torre A, departamento N° 1605, dormitorio N° 1.
Contenido	Ventana desaplomada del rasgo. Falta mecanismo de cierre tipo caracol y sello de silicona.

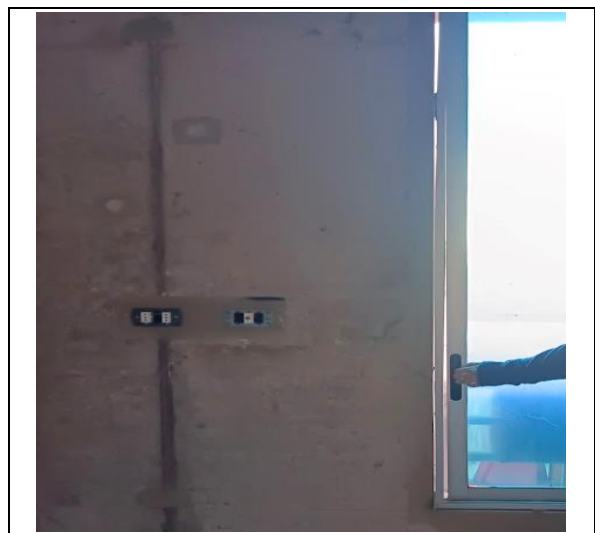
Fotografía N°	8
Fecha de captura	07-08-2024
Ubicación	Torre B, departamento N° 101, dormitorio N° 2
Contenido	Descuadre en ventanas. Paño izquierdo no abre. Falta sello de silicona.

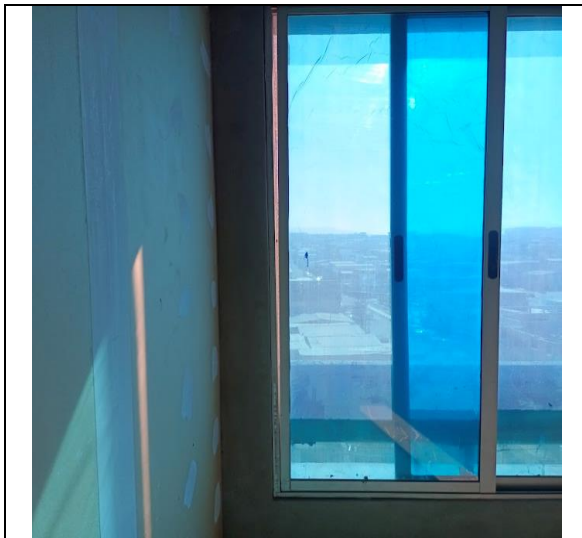
Fotografía N°	5
Fecha de captura	07-08-2024
Ubicación	Torre B, departamento N° 702, dormitorio N° 1.
Contenido	Descuadre de paños. Falta sello de silicona. Marco de aluminio suelto. Paño derecho no abre. Falta mecanismo de cierre tipo caracol.

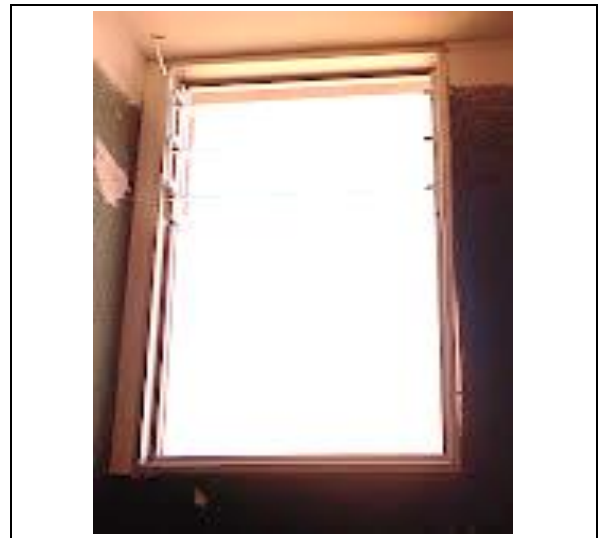
Fotografía N°	6
Fecha de captura	07-08-2024
Ubicación	Torre B, departamento N° 1508, baño.
Contenido	Rasgo descuadrado. Falta sello de silicona.

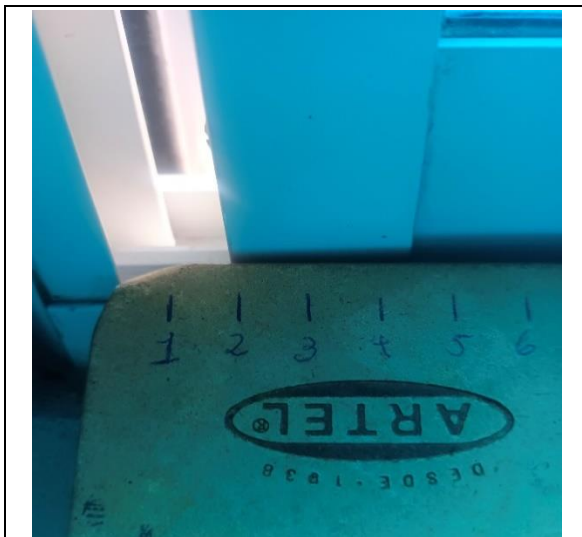
Fotografía N°	7
Fecha de captura	13-08-2024
Ubicación	Torre C, departamento N° 303, dormitorio N° 1.
Contenido	Paño derecho descuadrado. Falta mecanismo de cierre tipo caracol. Falta sello de silicona.

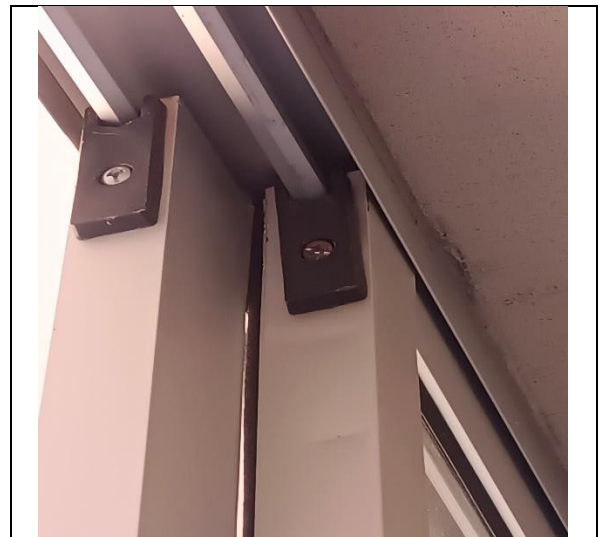
Fotografía N°	8
Fecha de captura	13-08-2024
Ubicación	Torre C, departamento N° 501, estar/comedor.
Contenido	Trabado en la coronación, no permite intercambio de paños. Falta mecanismo de cierre tipo caracol. Falta sello de silicona.

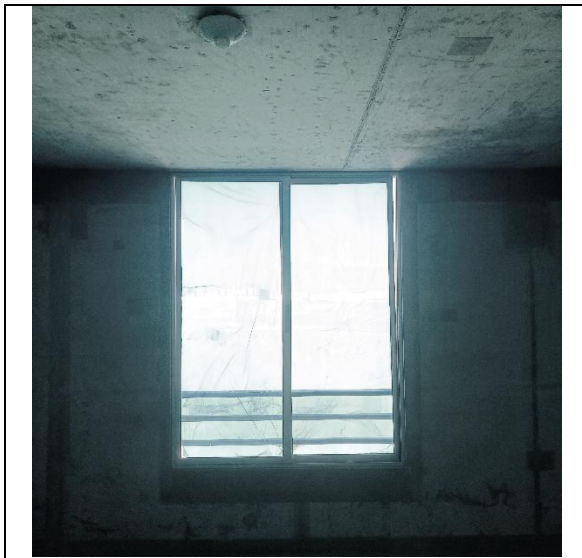
Fotografía N°	9
Fecha de captura	13-08-2024
Ubicación	Torre C, departamento N° 504, dormitorio N° 1.
Contenido	Descuadre de ventanas. Falta mecanismo de cierre tipo caracol. Falta sello de silicona.

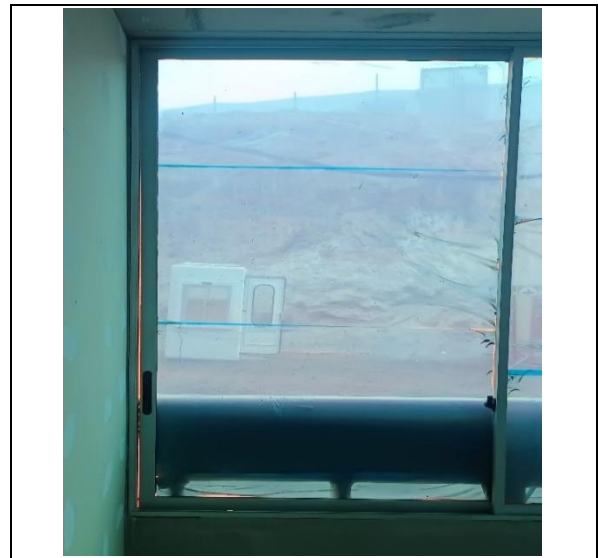
Fotografía N°	10
Fecha de captura	06-08-2024
Ubicación	Torre D, departamento N° 101, estar/comedor.
Contenido	No cierra el paño izquierdo, a pesar de tener cierre de caracol. Falta sello de silicona.

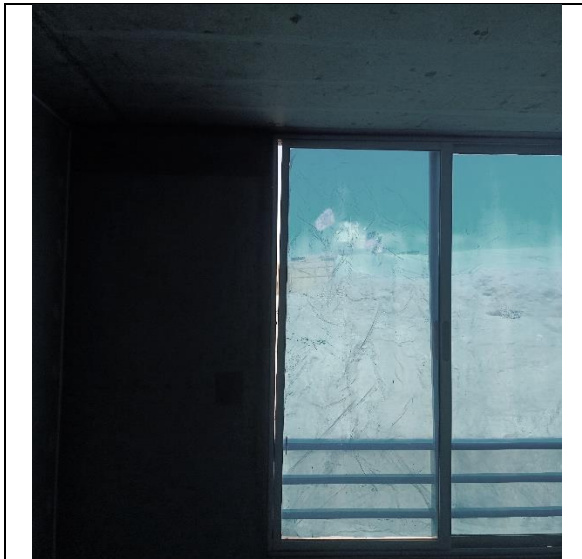
Fotografía N°	11
Fecha de captura	08-08-2024
Ubicación	Torre D, departamento N° 304, dormitorio N° 2.
Contenido	Paño derecho descuadrado. Falta mecanismo de cierre tipo caracol. Falta sello de silicona.

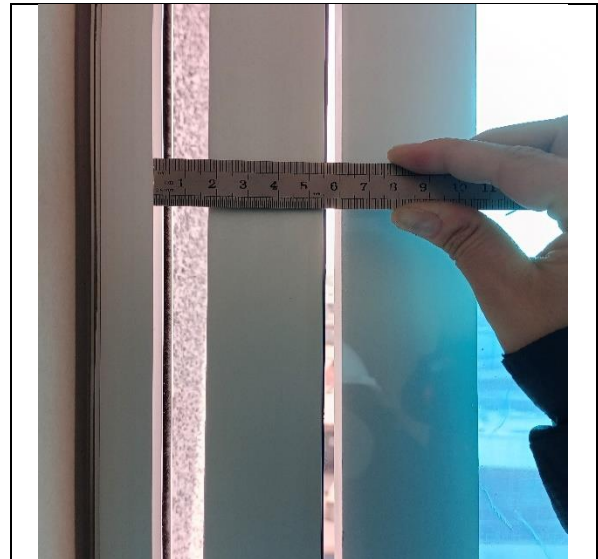
Fotografía N°	12
Fecha de captura	08-08-2024
Ubicación	Torre D, departamento N° 503, estar/comedor.
Contenido	Paños descuadrados hacia la coronación. Falta mecanismo de cierre tipo caracol. Falta sello de silicona.

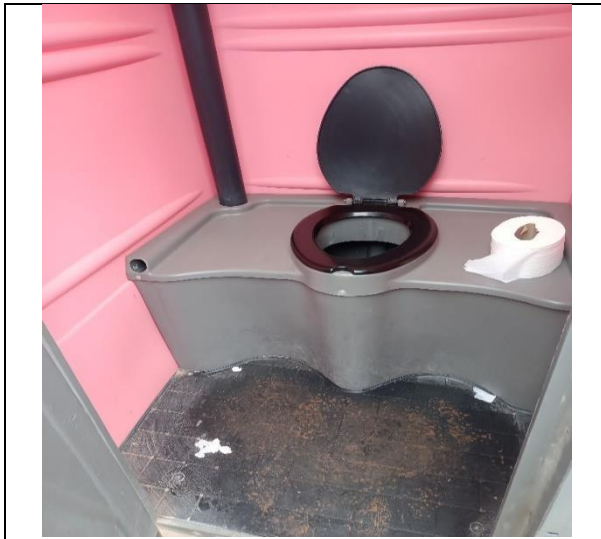
Fotografía N°	1
Fecha de captura	06-08-2024
Ubicación	Baño químico ubicado junto a la torre C.
Contenido	Baño con barro y restos de papel higiénico.

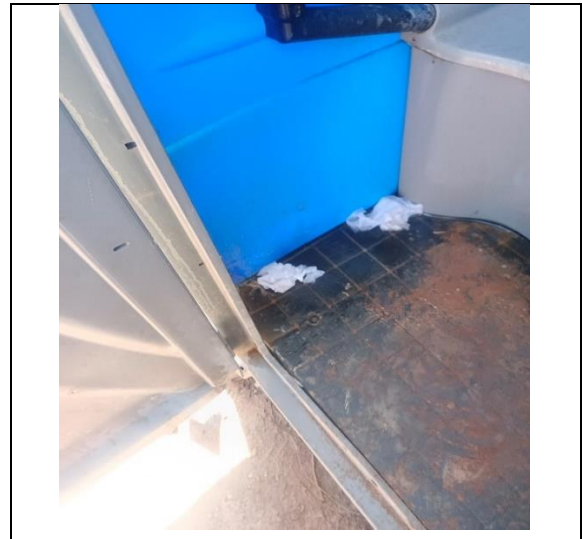
Fotografía N°	2
Fecha de captura	06-08-2024
Ubicación	Baño químico ubicado junto a la torre C.
Contenido	Baño con barro y restos de papel higiénico.

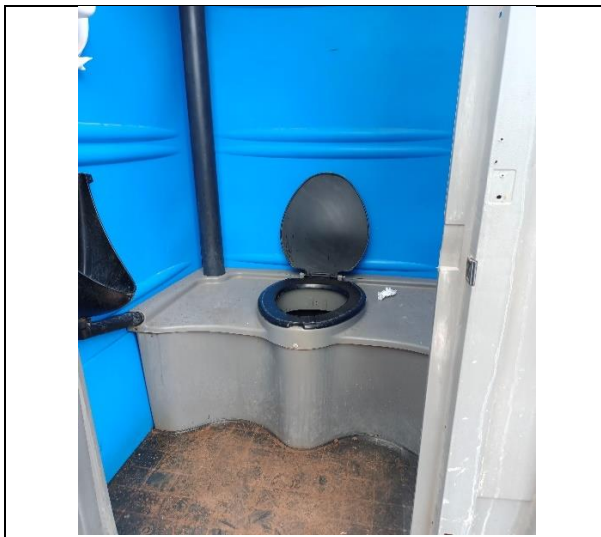
Fotografía N°	3
Fecha de captura	06-08-2024
Ubicación	Baño químico ubicado junto a la torre C.
Contenido	Baño con barro y restos de papel higiénico.

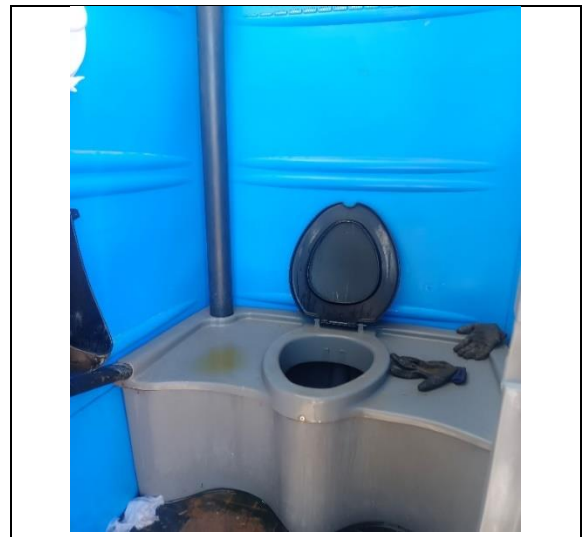
Fotografía N°	4
Fecha de captura	06-08-2024
Ubicación	Baño químico ubicado junto a la torre C.
Contenido	Baño con barro y restos de orina.

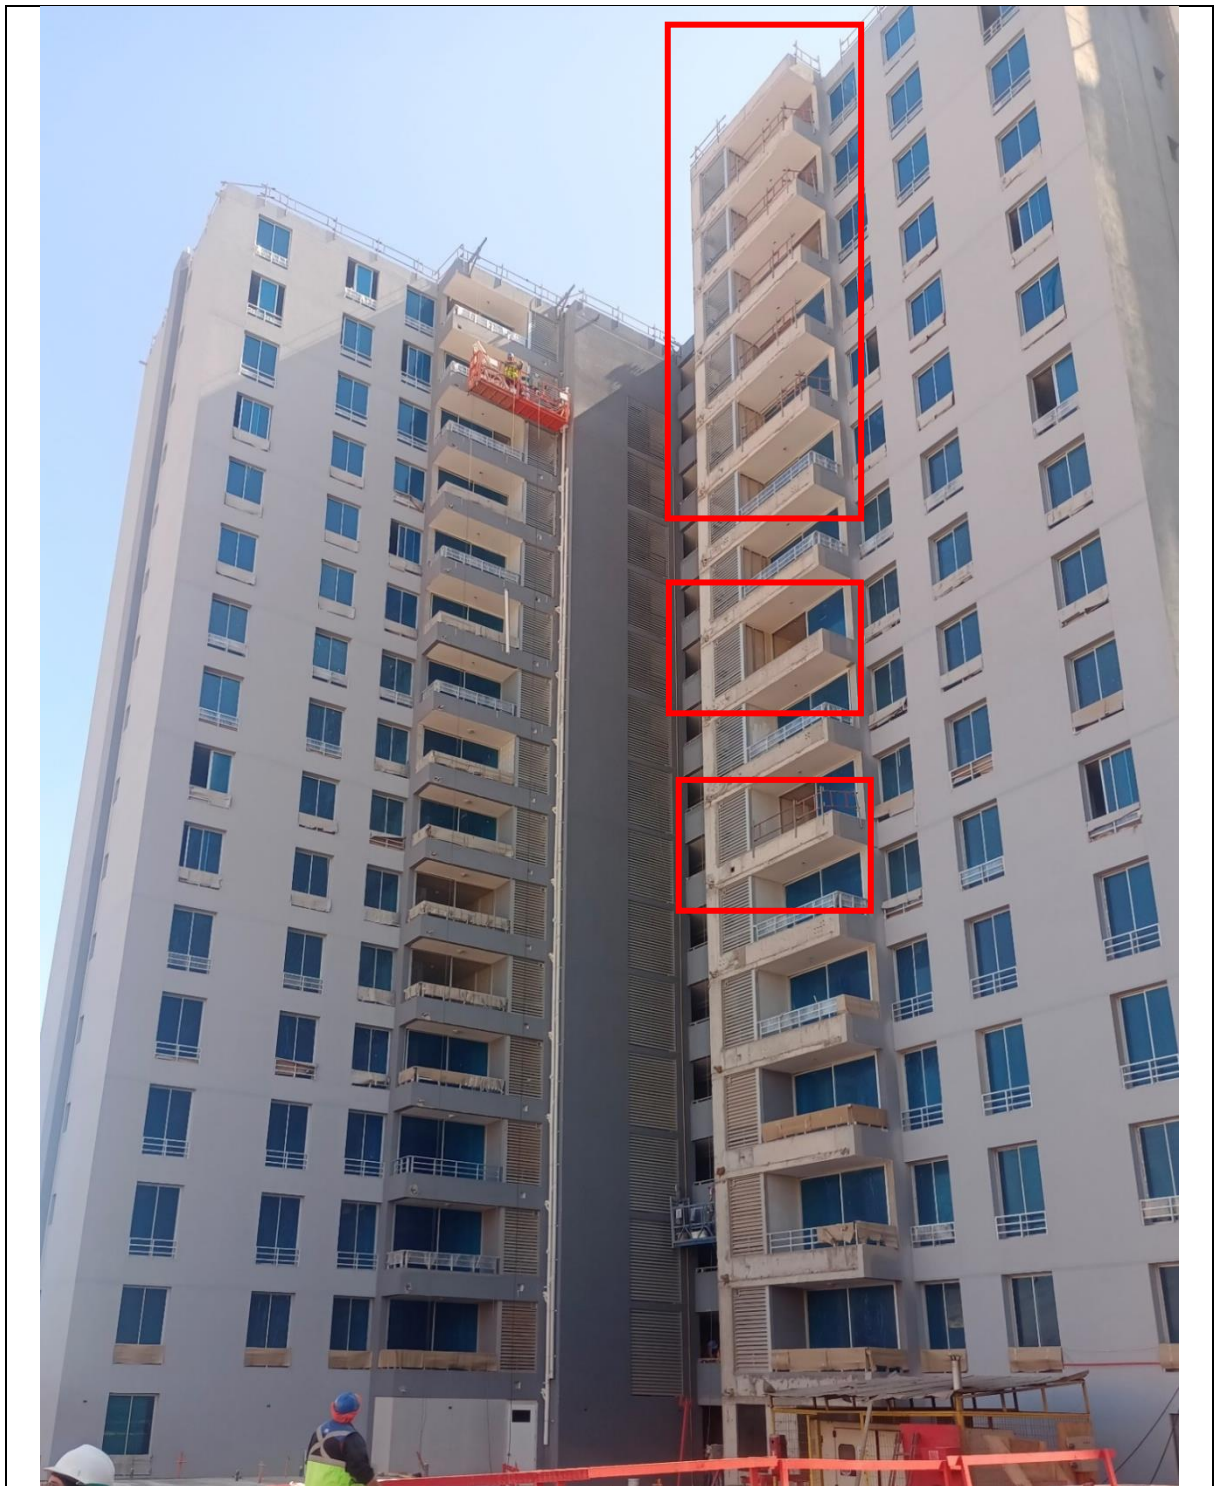
Lo descrito, evidencia un deficiente control de la supervisión técnica de la obra en lo que respecta al cumplimiento de las condiciones de seguridad de las faenas, que no se aviene con lo establecido en la letra a) del numeral 4.2.1 del MITO, en orden a que la inspección técnica debe verificar que el contratista cumpla con los aspectos normativos y legales que rigen las obras de edificación en cuanto a la aplicación de la normativa chilena oficial sobre seguridad industrial y legislación de seguridad del trabajo.

Fotografía N°	1
Fecha de captura	13-08-2024
Ubicación	Torre A.
Contenido	Balcones de departamento N° 906 sin sistema de protección anticaídas y balcones de departamentos N°s 706, 1206, 1306, 1406, 1506, y 1606 con sistemas de protección deficientes.

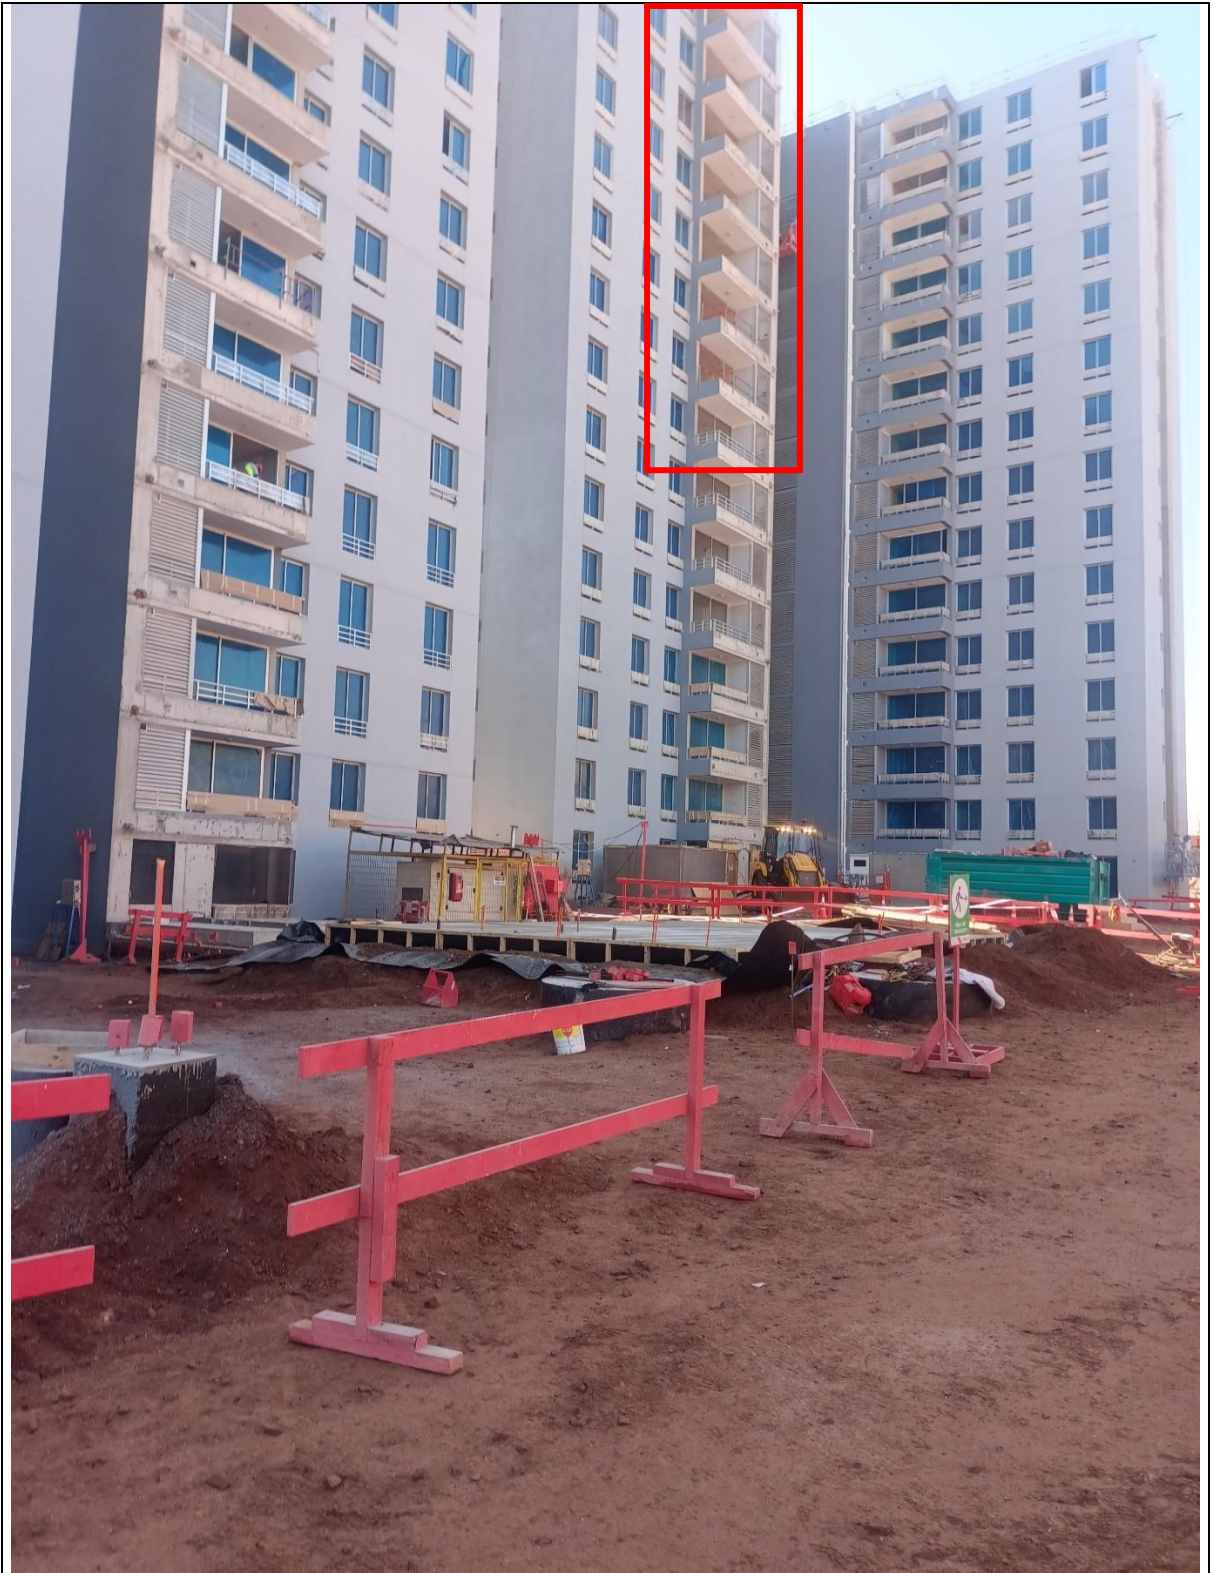
Fotografía N°	2
Fecha de captura	13-08-2024
Ubicación	Torre B
Contenido	Balcones de departamento N°s 1106, 1206, 1306, 1406 y 1506 sin sistema de protección anticaídas y balcones de departamentos N°s 906 y 1006 con sistemas de protección deficientes.
