# INSPECCIÓN DE OBRA PÚBLICA

## SERVICIO DE VIVIENDA Y URBANIZACIÓN DE ANTOFAGASTA

INFORME N° 394 / 2024  
5 DE SEPTIEMBRE DE 2024

INFORME FINAL N° 394, DE 2024, SOBRE  
INSPECCIÓN A LAS OBRAS DEL  
CONTRATO “MEJORAMIENTO  
PAVIMENTACIÓN CALLES Y PASAJES  
BALNEARIO EL HUÁSCAR,  
ANTOFAGASTA” EN EL SERVICIO DE  
VIVIENDA Y URBANIZACIÓN DE LA  
REGIÓN DE ANTOFAGASTA.

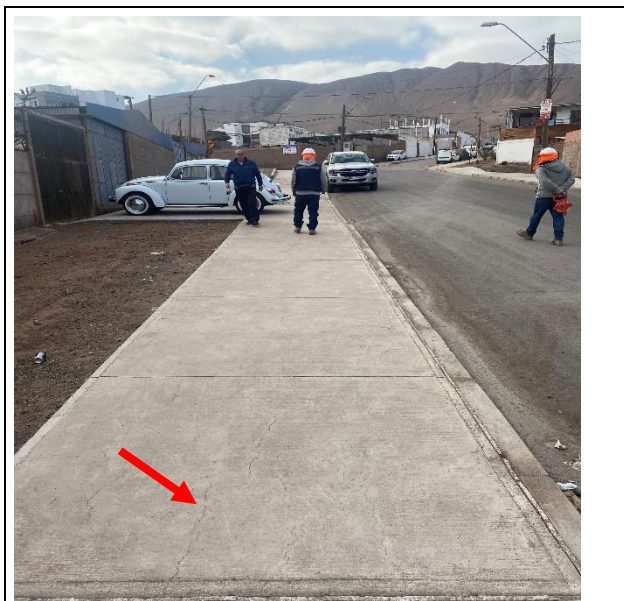
N°	PARTIDA/ ACTIVIDAD/ MATERIA	DETALLE	HALLAZGO	NORMA VULNERADA	RESPALDO
			<p>1.4. En Calle Circunvalación entre Calle 7 y Manuel Figueroa: Se advirtieron grietas menores y quiebre en las juntas de dilatación en las aceras hormigón, en la pista descendente, lado izquierdo y ascendente, lado derecho.</p> <p>1.5. En Calle Circunvalación entre Calle 7 y Calle 6: Se observaron grietas menores y quiebres en las juntas de dilatación en las aceras de hormigón, en la pista ascendente, lado derecho.</p>	<p>decreto supremo N° 236, de 2002, del Ministerio de Vivienda y Urbanismo y del numeral 4.2.1, del decreto supremo N° 85, de 2007, del mismo ministerio, sobre hacer cumplir todo lo establecido en los planos y especificaciones técnicas que lo integran, en los plazos previstos, con materiales de la calidad definida y con una ejecución e instalación ajustada al contrato, normas y reglamentos pertinentes.</p>

<b>Fotografía N°</b>	1
<b>Fecha captura</b>	22-05-2024
<b>Ubicación</b>	En Calle Baltazar Leighton entre Jaime Guzmán y Vicente Caballero, en pista descendente, lado izquierdo.
<b>Contenido</b>	Se visualizan grietas menores y quiebre en la junta de dilatación.

<b>RESPUESTA DEL SERVICIO</b>	<p>La entidad expuso que, a la fecha de la fiscalización, se había ejecutado la totalidad de las obras pero se había pagado una cantidad menor como resguardo en caso de desperfectos, para asegurar su reparación posterior.</p> <p>También, indica que la obra aún no cuenta con recepción por parte de SERVIU, y que en esa instancia verificará que ésta haya sido ejecutada correctamente.</p>				
<b>CONCLUSIÓN</b>	<p>Dado que la entidad no acreditó la regularización de las situaciones observadas en los numerales 1.1, 1.2, 1.3, 1.4 y 1.5, procede mantener lo objetado.</p> <p>Por lo descrito, el SERVIU deberá remitir un informe detallado y un set fotográfico que den cuenta de las reparaciones de las situaciones objetadas, a través del Sistema de Seguimiento y Apoyo CGR, en un plazo de 60 días hábiles, contado desde la recepción del presente documento.</p> <p>Además, en lo sucesivo, esa entidad deberá ejercer las medidas necesarias para asegurar que las inspecciones técnicas de las obras que desarrolle exijan a las empresas contratistas el estricto cumplimiento de la norma técnica que rigen los respectivos contratos a fin de evitar la ocurrencia de deficiencias constructivas y que en el caso que tales se produzcan, asegurarse de que estas sean reparadas oportunamente, considerando para ello, métodos y estándares de calidad establecidos en los antecedentes que regulan los proyectos. (MC)<sup>1</sup></p>

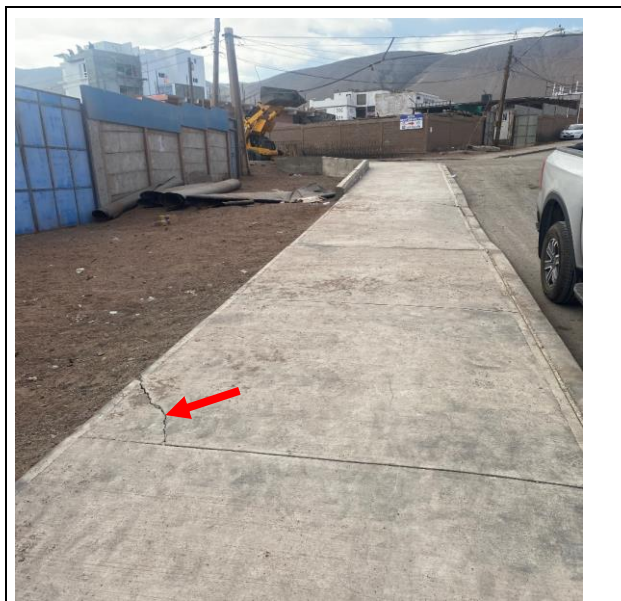
<b>Fotografía N°</b>	2
<b>Fecha captura</b>	22-05-2024
<b>Ubicación</b>	En Calle Baltazar Leighton entre Jaime Guzmán y Vicente Caballero, en pista descendente, lado izquierdo.
<b>Contenido</b>	Se visualizan grietas menores y quiebre en la junta de dilatación.

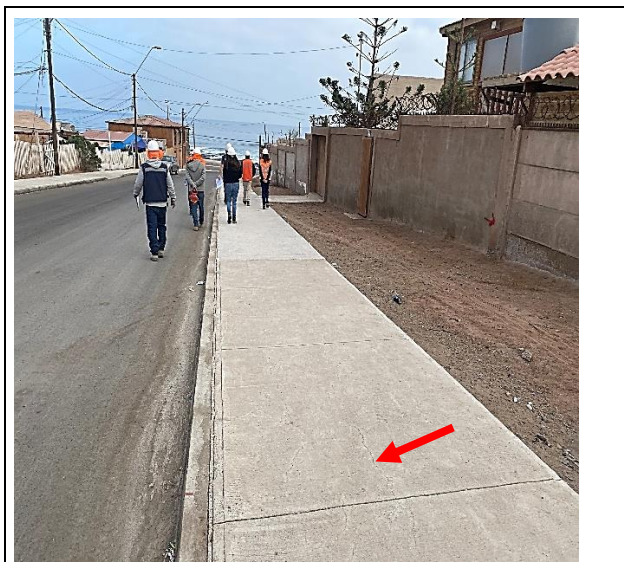
<b>Fotografía N°</b>	3
<b>Fecha captura</b>	22-05-2024
<b>Ubicación</b>	En Calle Baltazar Leighton entre Jaime Guzmán y Vicente Caballero, en pista descendente, lado izquierdo.
<b>Contenido</b>	Se visualizan grietas menores.

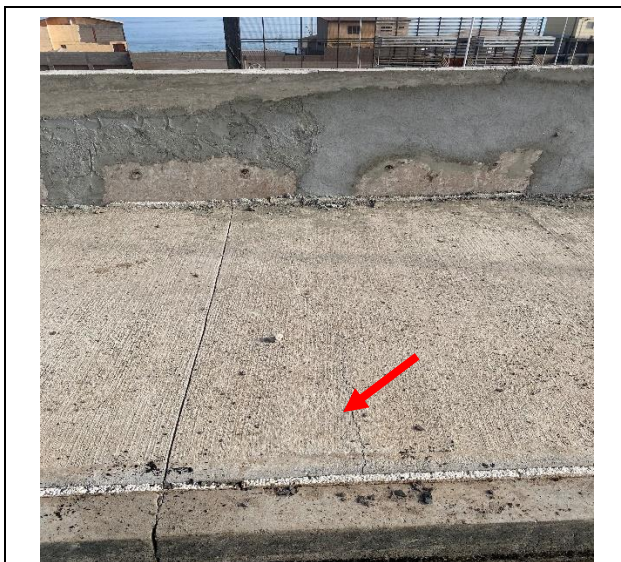
<b>Fotografía N°</b>	4
<b>Fecha captura</b>	22-05-2024
<b>Ubicación</b>	En Calle Vicente Caballero entre Calle 7 y Manuel Figueroa, en pista ascendente, lado derecho.
<b>Contenido</b>	Se visualizan grietas menores.

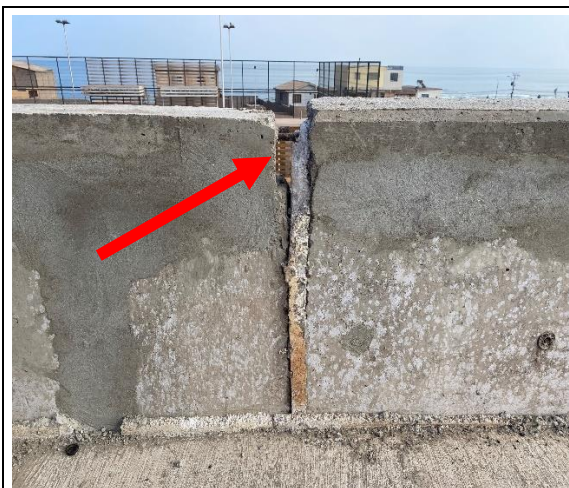
<b>Fotografía N°</b>	5
<b>Fecha captura</b>	22-05-2024
<b>Ubicación</b>	En Calle Vicente Caballero entre Calle 7 y Manuel Figueroa, en pista ascendente, lado derecho.
<b>Contenido</b>	Enfierradura a la vista en juntas de dilatación.

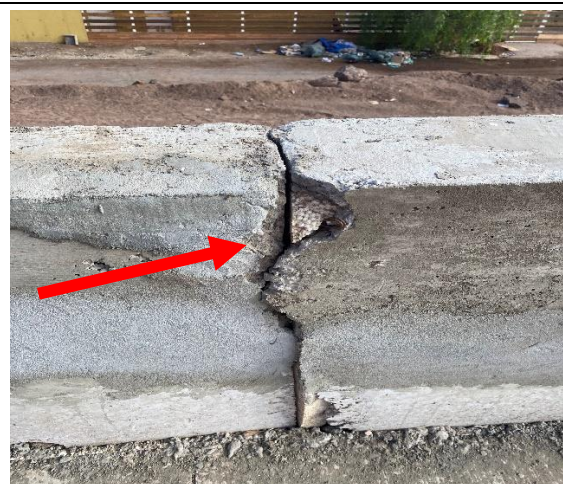
<b>Fotografía N°</b>	6
<b>Fecha captura</b>	22-05-2024
<b>Ubicación</b>	En Calle Vicente Caballero entre Calle 7 y Manuel Figueroa, en pista ascendente, lado derecho.
<b>Contenido</b>	Enfierradura a la vista en juntas de dilatación.

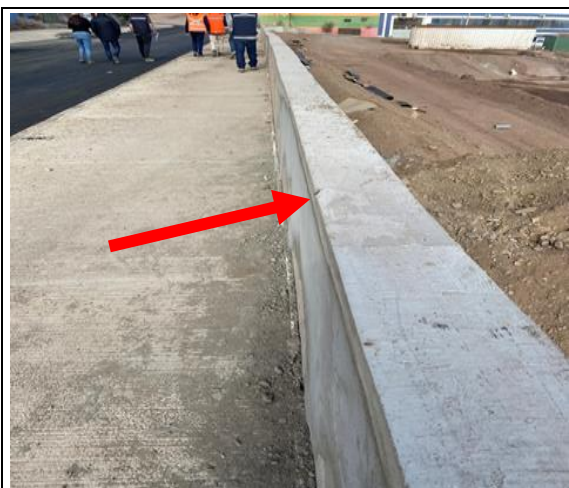
<b>Fotografía N°</b>	7
<b>Fecha captura</b>	22-05-2024
<b>Ubicación</b>	En Calle Vicente Caballero entre Calle 7 y Manuel Figueroa, en pista ascendente, lado derecho.
<b>Contenido</b>	Coronación sin rematar.

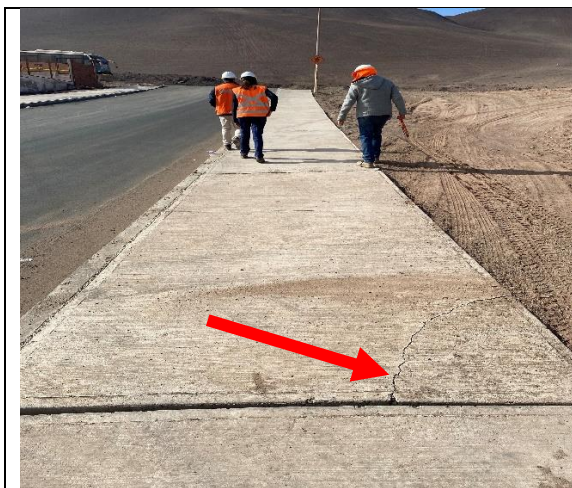
<b>Fotografía N°</b>	8
<b>Fecha captura</b>	22-05-2024
<b>Ubicación</b>	En Calle Manuel Figueroa entre Calle Vicente Caballero y Calle Circunvalación, en pista ascendente, lado izquierdo.
<b>Contenido</b>	Se visualizan grietas menores y quiebre en la junta de dilatación.

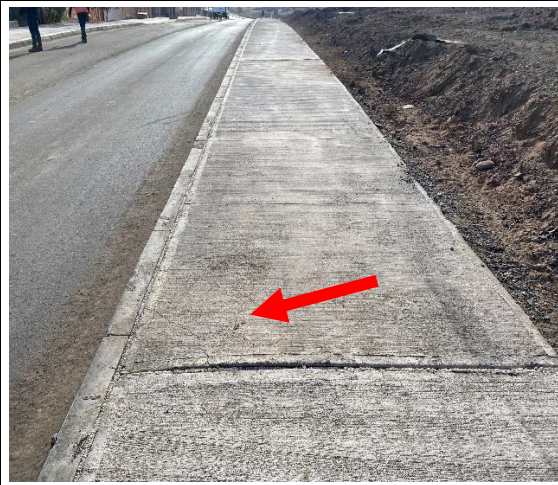
<b>Fotografía N°</b>	9
<b>Fecha captura</b>	22-05-2024
<b>Ubicación</b>	En Calle Circunvalación entre Calle 7 y Manuel Figueroa, en pista descendente, lado izquierdo.
<b>Contenido</b>	Se visualizan grietas menores y quiebre en la junta de dilatación.

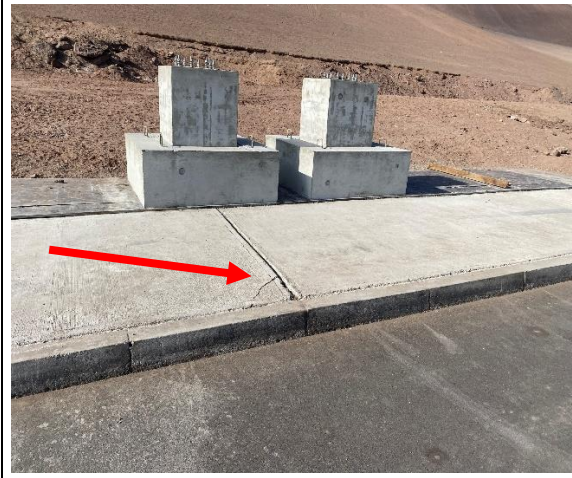
<b>Fotografía N°</b>	10
<b>Fecha captura</b>	22-05-2024
<b>Ubicación</b>	En Calle Circunvalación entre Calle 7 y Manuel Figueroa, en pista descendente, lado izquierdo.
<b>Contenido</b>	Quiebre en la junta de dilatación.

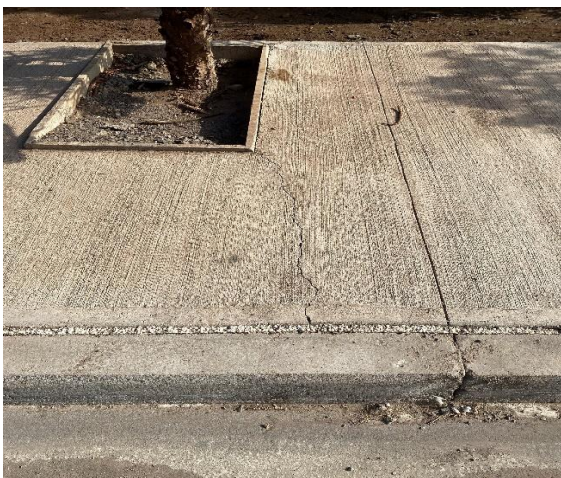
<b>Fotografía N°</b>	11
<b>Fecha captura</b>	22-05-2024
<b>Ubicación</b>	En Calle Circunvalación entre Calle 7 y M. Figueroa, en pista ascendente, lado derecho.
<b>Contenido</b>	Se visualizan grietas.

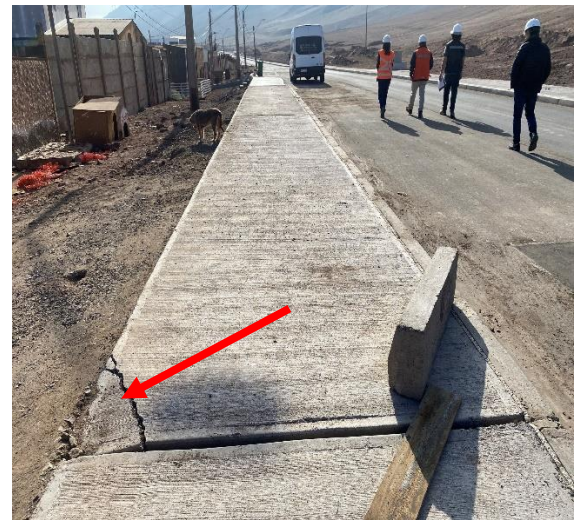
<b>Fotografía N°</b>	12
<b>Fecha captura</b>	22-05-2024
<b>Ubicación</b>	En Calle Circunvalación entre Calle 7 y M. Figueroa, en pista ascendente, lado derecho.
<b>Contenido</b>	Quiebre en la junta de dilatación.

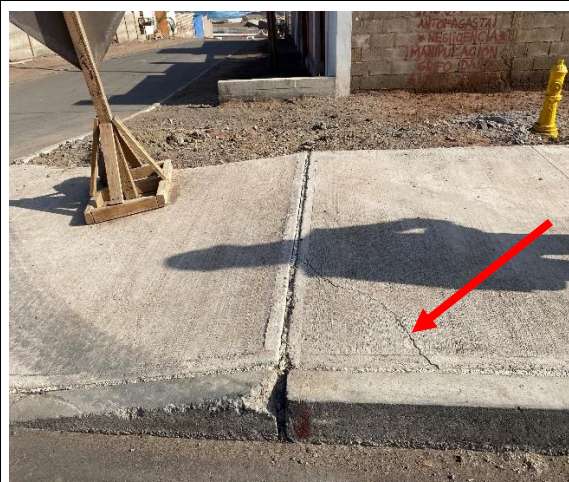
<b>Fotografía N°</b>	13
<b>Fecha captura</b>	22-05-2024
<b>Ubicación</b>	En Calle Circunvalación entre Calle 7 y Calle 6, en pista ascendente, lado derecho.
<b>Contenido</b>	Quiebre en la junta de dilatación.

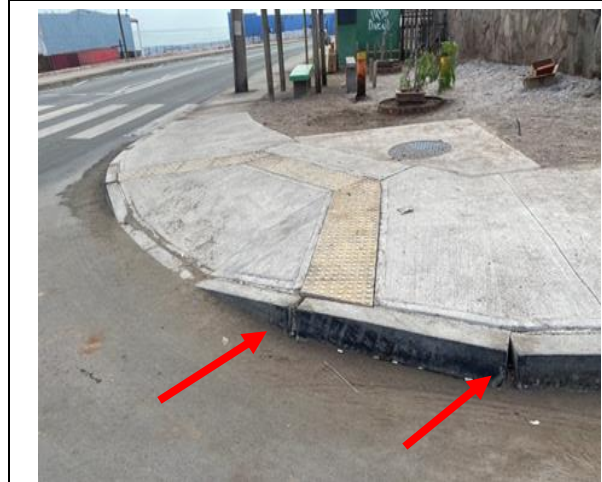
N°	PARTIDA/ ACTIVIDAD/ MATERIA	DETALLE	HALLAZGO	NORMA VULNERADA	RESPALDO
2	Ítem 6.1 Suministro y colocación soleras tipo A.	Soleras tipo A sin relleno de mortero.	En las validaciones efectuadas por personal técnico de esta Sede de Control el 22 de mayo de 2024, se advirtió que existen soleras sin relleno de mortero de cemento en la esquina de la calle Baltazar Leighton con Jaime Guzmán, en ambos lados.	<p>Numeral 6.1. Soleras tipo A, del capítulo III de las especificaciones técnicas del contrato, que indican que, las juntas se deben rellenar con un mortero de cemento y arena fina en proporción 1:4 en peso.</p> <p>Además, tales falencias evidencian un incumplimiento a las obligaciones de supervisión de la inspección técnica de la obra, según el artículo 14 de las bases administrativas, los artículos 57 y 58, del decreto supremo N° 236, de 2002, del Ministerio de Vivienda y Urbanismo y del numeral 4.2.1, del decreto supremo N° 85, de 2007, del mismo ministerio, sobre hacer cumplir todo lo establecido en los planos y especificaciones técnicas que lo integran, en los plazos previstos, con materiales de la calidad definida y con una ejecución e instalación ajustada al contrato, normas y reglamentos pertinentes.</p>	<p>Fotografías N°s 14 y 15, del anexo N° 3.</p> <p>Acta de fiscalización N° 3, de 22 de mayo de 2024, de este origen.</p>

<b>Fotografía N°</b>	14
<b>Fecha captura</b>	22-05-2024
<b>Ubicación</b>	En Calle Baltazar Leighton entre J. Guzmán y Vicente Caballero, en pista descendente, lado izquierdo
<b>Contenido</b>	soleras sin mortero de cemento.

<b>RESPUESTA DEL SERVICIO</b>		Al respecto, el servicio indicó que solicitó efectuar las reparaciones a la empresa contratista, quien las ejecutó el 22 de agosto de 2024, lo que acreditó mediante un set fotográfico.			
<b>CONCLUSIÓN</b>		Pues bien, revisada la documentación aportada por el servicio y dado que demuestra documentalmente la aplicación del relleno de mortero en los sectores observados, corresponde subsanar el reproche formulado.

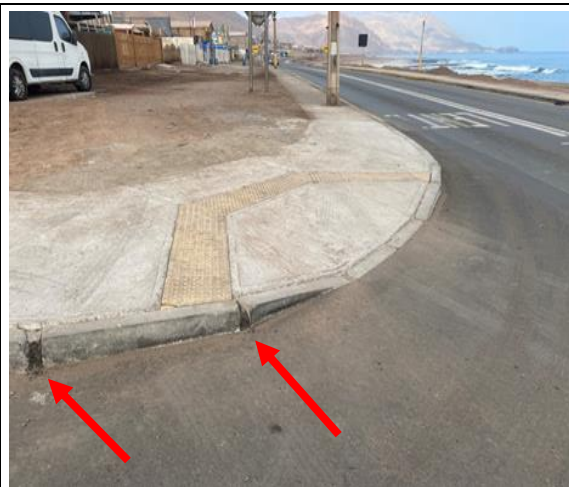
<b>Fotografía N°</b>	15
<b>Fecha captura</b>	22-05-2024
<b>Ubicación</b>	En Calle Baltazar Leighton entre Jaime Guzmán y Vicente Caballero, en pista descendente, lado izquierdo.
<b>Contenido</b>	soleras sin mortero de cemento.

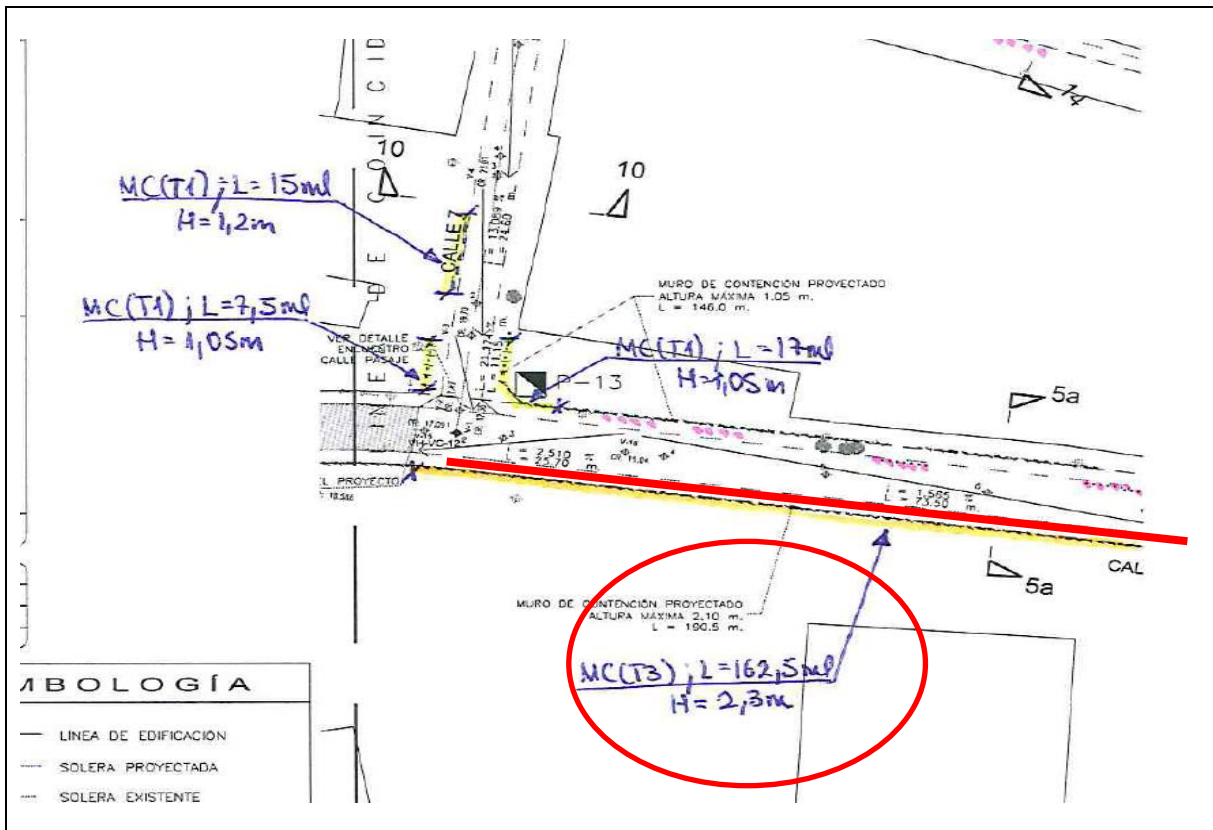
N°	PARTIDA/ ACTIVIDAD/ MATERIA	DETALLE	HALLAZGO	NORMA VULNERADA	RESPALDO
4	Modificación de obras del contrato.	Modificaciones al diseño del proyecto sin aprobación del proyectista.	Se evidenció que el informe elaborado por el inspector técnico de obras N° 78, de 3 de mayo de 2024, que sustenta la modificación de contrato aprobada por la resolución exenta N° 1.196, de 9 de ese mismo mes y año, de SERVIU -que incluye cambios en el diseño original del proyecto, como la apertura de la Calle Vicente Caballero en 85 metros, la construcción de aceras, accesos vehiculares, dispositivos de rodado, demarcación, modificaciones en muros de contención, obras de arte, soleras, pavimentos asfálticos adicionales y obras extraordinarias- no acredita la participación y no cuenta con la aprobación del profesional proyectista de pavimentación.	<p>El inciso primero del artículo 1.2.2, de la OGUC, aprobada por el decreto N° 47, de 1992, del MINVU, señala que “Los planos, especificaciones técnicas y demás documentos técnicos de los anteproyectos y proyectos deberán ser firmados por el o los profesionales competentes que los hubieren elaborado y por el propietario”.</p> <p>Manual de Inspección Técnica de Obras (MITO) aprobado por el decreto N° 85, de 2007, del MINVU, en su numeral:</p> <p>4.2.3. La inspección técnica no está facultada para introducir modificaciones durante el desarrollo de las obras en planos de formas, disposición y especificaciones técnicas, que alteren los diseños de cualquier tipo.</p>	<p>Resolución exenta N° 1.196, de 2024, de SERVIU.</p> <p>Informe técnico N° 78, de 3 de mayo de 2024, del ITO.</p>

Figura N°2: Detalle de muro hormigón armado G30,  $0,4m < h < 1,2m$ , de longitud de 162,5 m y de altura 2,3 m según plano modificado en terreno.

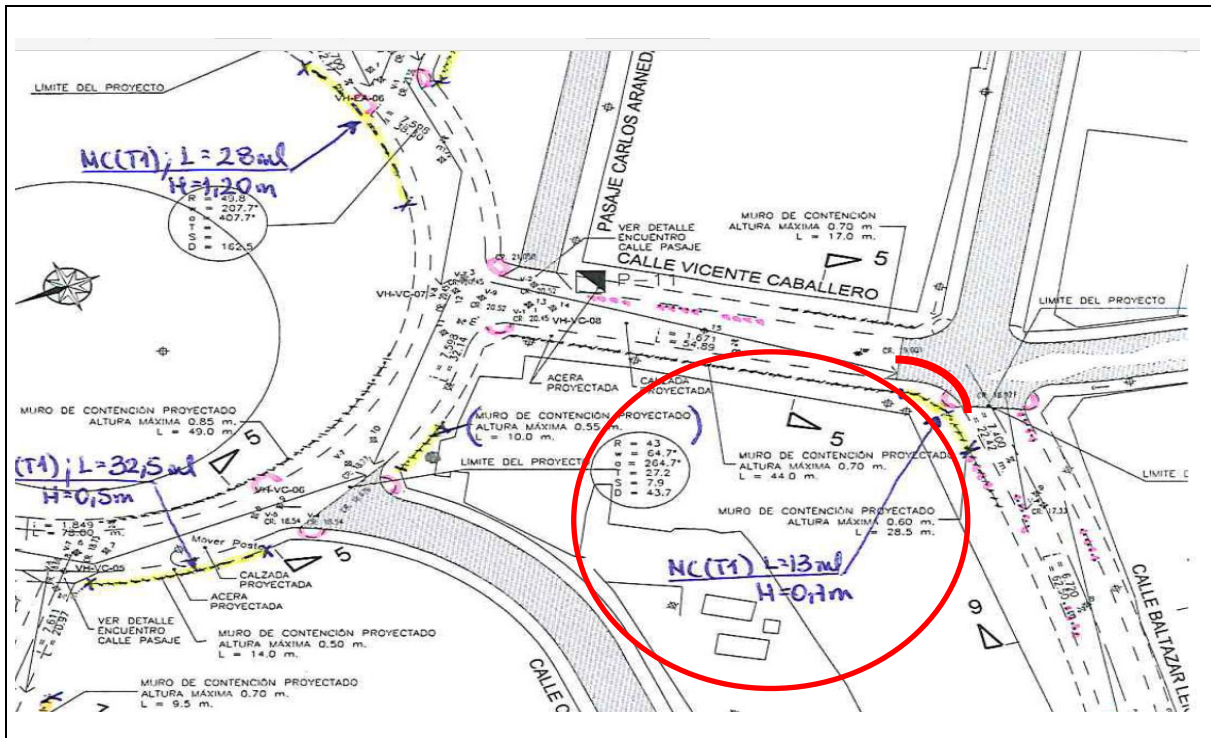
Figura N°4: Detalle de muro hormigón armado G30,  $0,4m < h < 1,2m$ ", de longitud de 13 m y de altura de 0,70 m según plano modificado en terreno.

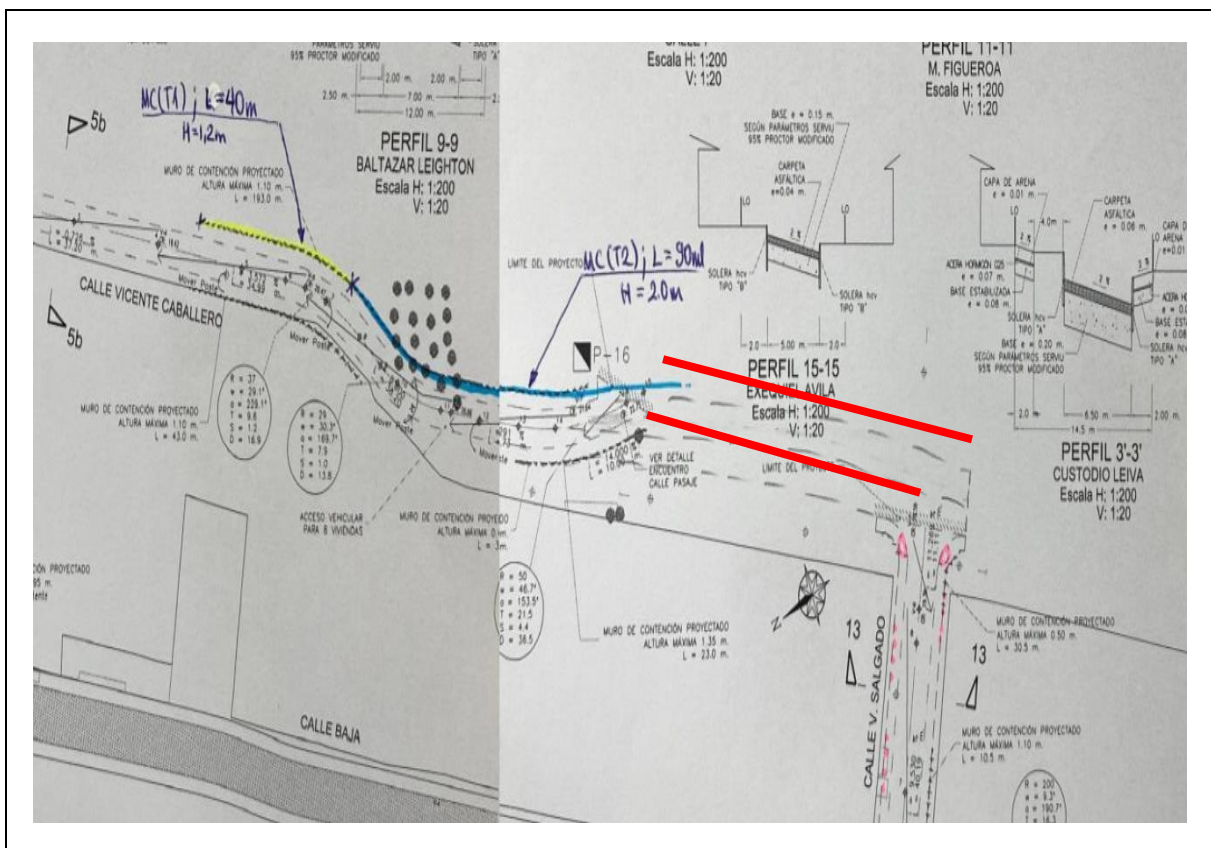
5	Modificación de proyecto de pavimentación	Ejecución de trabajos sin su debida aprobación.	<p>Se verificó en la visita realizada a la obra por personal técnico de esta Contraloría Regional el 22 de mayo de 2024, que se ejecutaron obras distintas a las aprobadas por el proyecto de pavimentación de origen, aprobado por la resolución exenta N° 508, de 9 de abril de 2021, de SERVIU, donde los planos de diseño geométrico de las láminas 1 y 2, no se condicen con los ítems fiscalizados. En detalle:</p> <p>5.1. En la partida 3.3 "Muro hormigón</p>	<p>Manual de Inspección Técnica de Obras (MITO) aprobado por el decreto N° 85, de 2007, del MINVU, en su numeral:</p> <p>4.2.1. Sobre deberes de la inspección técnica, señala en su letra a), que debe verificar que el contratista cumpla con la aprobación de planos y especificaciones del proyecto por parte de la Dirección de Obras Municipales, servicios sanitarios, gas, electricidad, canales y otras. También, en su la letra b), le exige mantener al día y ordenadamente la documentación del contrato en cuanto a: planos, especificaciones,</p>	<p>5.1. Figuras N°s 1 y 2, del anexo N° 4.</p> <p>5.2. Figuras N°s 3 y 4, del anexo N° 4.</p> <p>5.3. Figuras N°s 5 y 6, del anexo N° 4.</p> <p>Resolución exenta N° 508, de 9 de abril de 2021, de SERVIU, que</p>

Figura N°6: Prolongación de la calzada en Calle Vicente Caballero al intersectar con Calle Vicente Salgado con una longitud de 85 m según plano modificado en terreno.

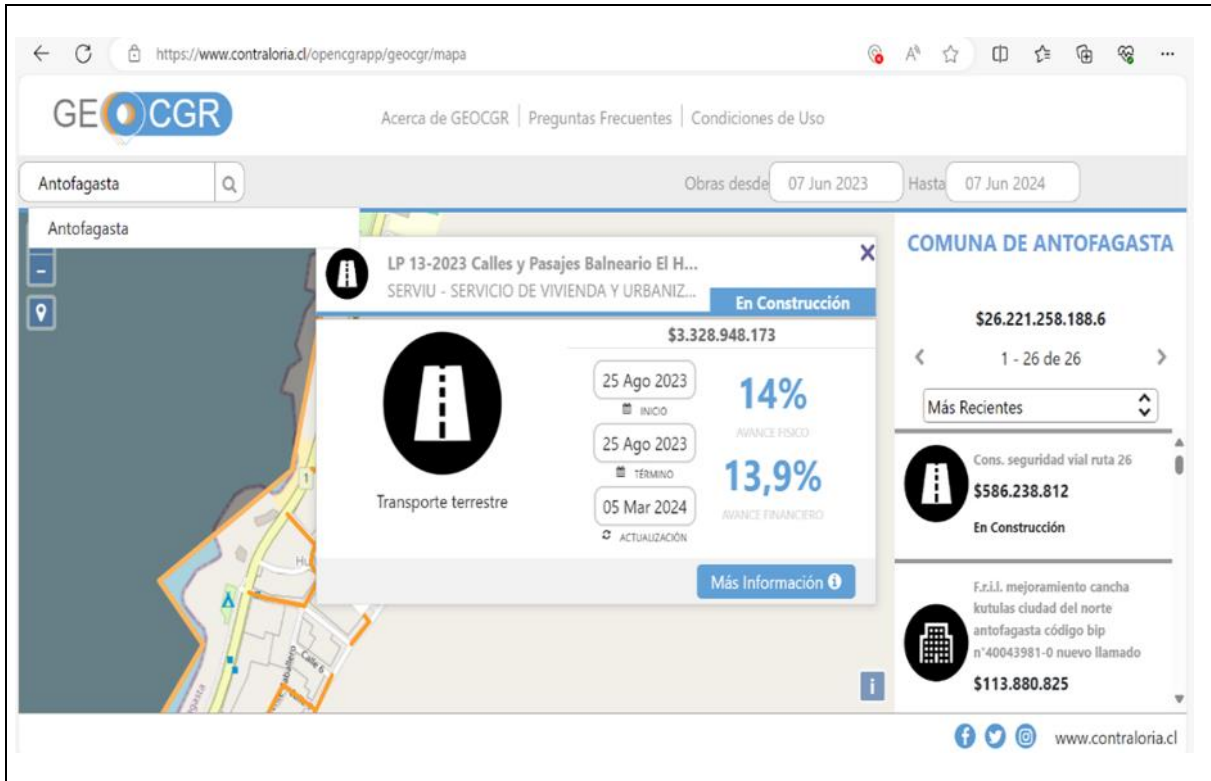
N°	PARTIDA/ ACTIVIDAD/ MATERIA	DETALLE	HALLAZGO	NORMA VULNERADA	RESPALDO
aprobaciones y que éstas se encuentren vigentes al momento de ejecutar el proyecto. (C)					
7	GEO-CGR.	Del contrato de obra y su inclusión en el portal GEO-CGR.	<p>Del examen efectuado por este Organismo de Control a los datos ingresados por el servicio en el portal GEO-CGR, se constató que, si bien este incorporó la información inicial del contrato, al 5 de agosto de 2024, ésta no se encontró actualizada.</p> <p>En efecto, a esa data, el servicio tenía registrado en el sistema informático un avance del 14%, aun cuando la obra presentaba un avance del 25%, según el estado de pago N° 8, de 16 de abril de 2024.</p>	El numeral 2 de la resolución exenta N° 6.826, de 2014, de la Contraloría General, que imparte instrucciones en materia de información de contratos de obra pública (modificada por la resolución exenta N° 1.992, de 2021, del mismo origen), establece en lo que interesa que, los órganos de la Administración deberán actualizar mensualmente la información relativa a sus obras registradas en el portal GEO-CGR, en cuanto a sus estados de avance, modificaciones y otros aspectos relevantes.	Revisión del Portal GEO-CGR (anexo N° 5)

Figura: Captura de pantalla en portal GEO-CGR, de la Contraloría General de la República, en donde se advierte que la información del contrato auditado no ha sido actualizada.  
Fecha de captura: 5 de agosto de 2024.
