ORD. N° : 978
ANT. : PROYECTO DE ROTURA Y REPOSICIÓN DE PAVIMENTOS PARA INSTALACIÓN DE SERVICIOS CLÍNICA LA PORTADA, AV. BALMACEDA N° 2648, ANTOFAGASTA.
MAT. : ENVÍA OBSERVACIONES A PROYECTO DE ROTURA Y REPOSICIÓN DE PAVIMENTOS PARA INSTALACIÓN DE SERVICIOS CLÍNICA LA PORTADA, AV. BALMACEDA N° 2648, ANTOFAGASTA.
ADJ. : No Hay

Antofagasta, 29 abril 2025

**A : FERNANDO CORNEJO
INGENIERO CIVIL**
**DE : DAVID MORAGA JOFRÉ
JEFE (S) DEPARTAMENTO TÉCNICO DE CONSTRUCCIONES Y
URBANIZACIÓN.**

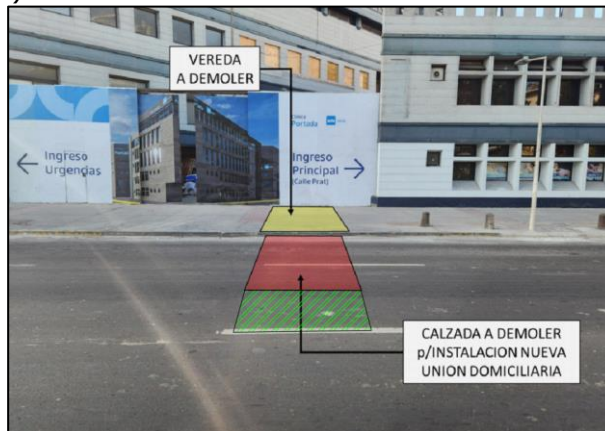
Figura 1

- 1.1. Al momento de remoción de calzada, se observa que la rotura excede la pista central, es por ello que se debe considerar la reposición completa de esta pista. En función de lo anterior, se solicita modificar los apartados 2,3 y 5 del informe, a fin de reflejar esta condición. (ver figura 1)

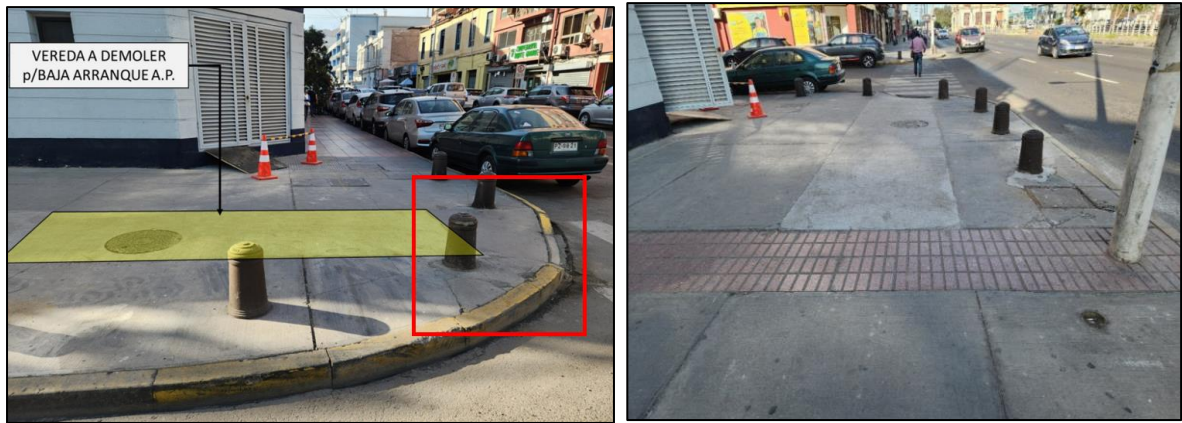
Figura 2

- 1.2. En relación con la intervención de la vereda en la intersección de Av. Balmaceda con Av. Arturo Prat, se observa que la reposición considera solo una porción del paño existente. Sin embargo, según lo apreciado no existen juntas de contracción intermedias que permitan esto. Por tanto, se deberá considerar la reposición del pastelón completo intervenido, debido a esto, se solicita modificar los apartados 2, 4 y 5 del informe, a fin de reflejar esta condición. Asimismo, se deberá verificar la correcta normalización del dispositivo de rodado en la esquina. (ver figura 2)

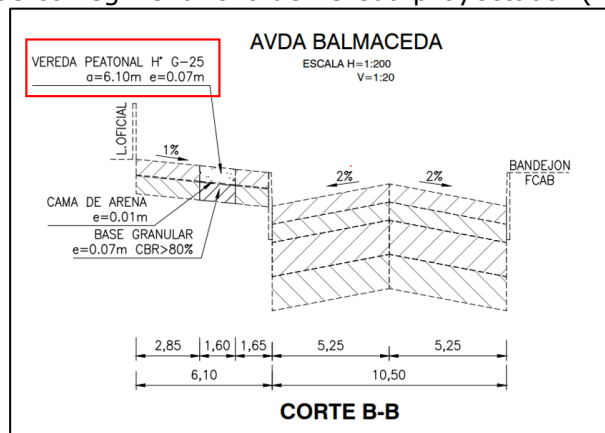
Figura 3

- 2.1. Se solicita presentar por separado una ventana específica que muestre la rotura de los pavimentos.
- 2.2. En atención a lo indicado en la observación 1.1 y 1.2, se debe corregir la planta de pavimentación y los cortes proyectados.
- 2.3. En los cortes proyectados, se debe indicar plinto de solera.
- 2.4. En el corte B-B, se debe corregir el ancho de vereda proyectada. (ver figura 3)

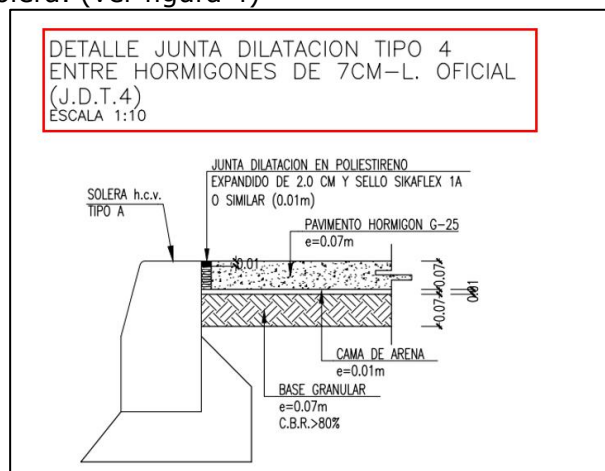
Figura 4

- 2.5. Corregir el título del detalle de junta de dilatación tipo 4, ya que corresponde a junta entre hormigón de 7 cm y solera. (ver figura 4)
