INSPECCIÓN DE OBRA PÚBLICA

SERVICIO DE VIVIENDA Y URBANIZACIÓN
REGIÓN DE TARAPACÁ

INFORME N° 152 / 2023
31 DE MAYO DE 2023

INFORME FINAL N° 152, DE 2023, SOBRE
INSPECCIÓN A LAS OBRAS DEL
CONTRATO “NORMALIZACIÓN Y
MEJORAMIENTO DE RUTAS
PEATONALES, REGIÓN DE TARAPACÁ
SECTOR CENTRO NORTE”, A CARGO DEL
SERVICIO DE VIVIENDA Y URBANIZACIÓN
DE TARAPACÁ

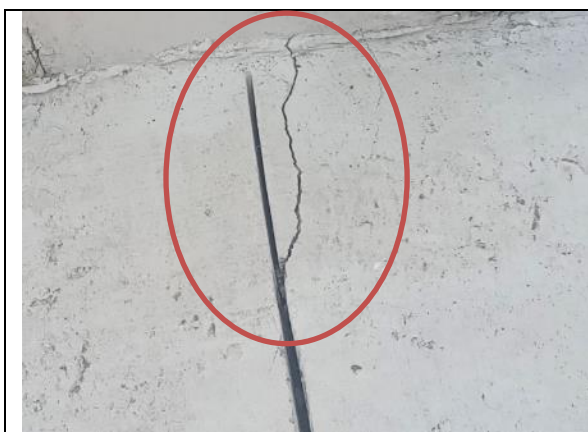
Fotografía N° 13 de 07-02-2023: Grieta en hormigón en acera, tramo 9 calle Aníbal Pinto entre Bolívar y San Martín acera poniente

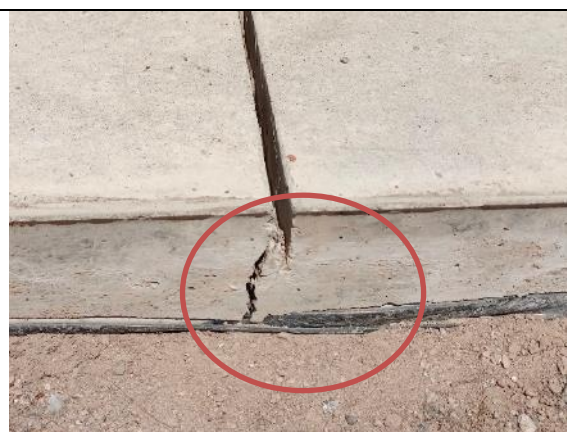
Fotografía N° 14 de 07-02-2023: Grieta en hormigón en acera, tramo 9 calle Aníbal Pinto entre San Martín y Serrano acera poniente.

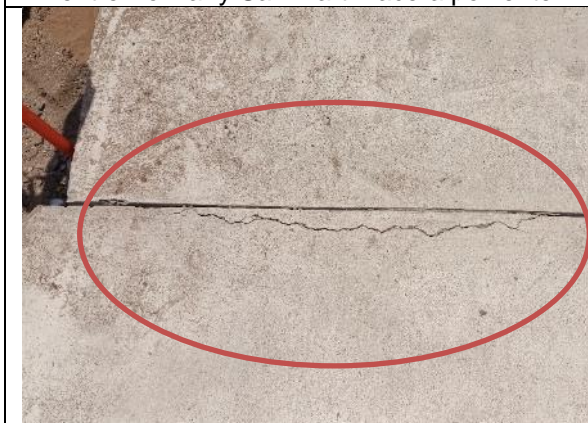
Fotografía N° 15 de 15-02-2023: Grieta en hormigón en acera, tramo 11 calle Aníbal Pinto entre O'Higgins y Zegers acera oriente.

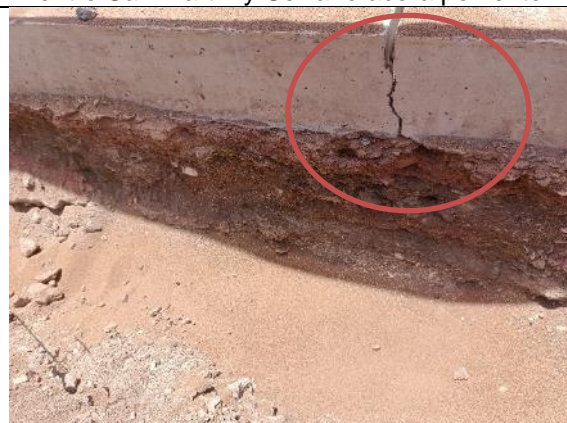
Fotografía N° 16 de 15-02-2023: Grieta en hormigón en acera, tramo 11 calle Aníbal Pinto entre O'Higgins y Zegers acera oriente.

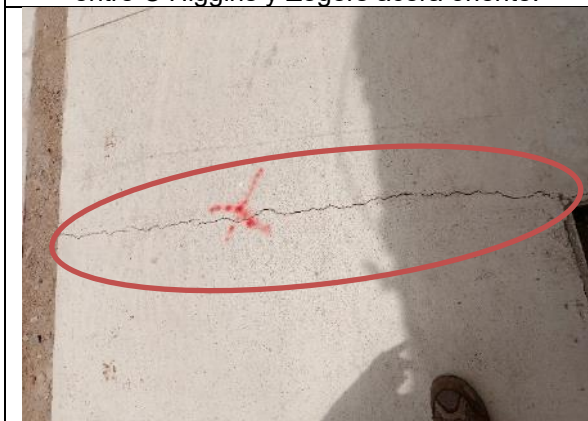
Fotografía N° 17 de 07-02-2023: Grieta en hormigón en acera, tramo 11 calle Aníbal Pinto entre Zegers y Wilson acera oriente

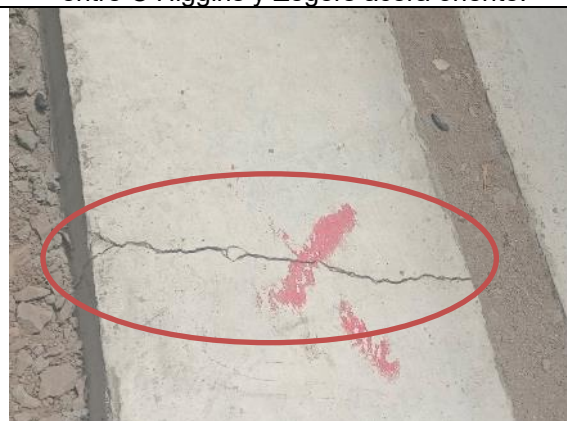
Fotografía N° 18 de 07-02-2023: Grieta en hormigón en acera, tramo 11 calle Aníbal Pinto entre Zegers y Wilson acera oriente.

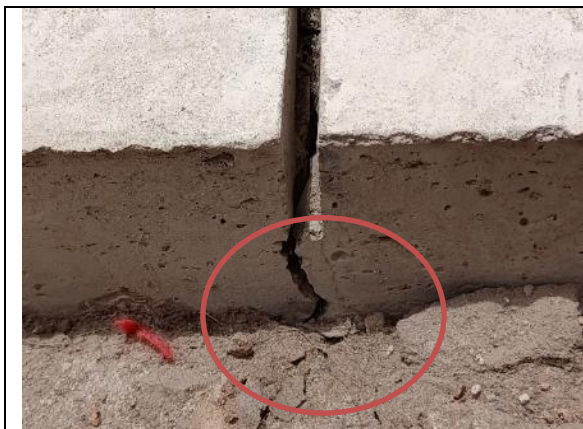
Fotografía N° 19 de 07-02-2023: Grieta en hormigón en acera, tramo 11 calle Aníbal Pinto entre Zegers y Wilson acera oriente.

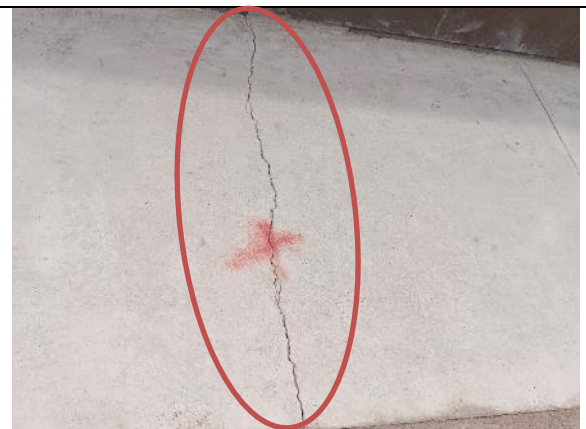
Fotografía N° 20 de 07-02-2023: Grieta en hormigón en acera, tramo 11 calle Aníbal Pinto entre Zegers y Wilson acera oriente.

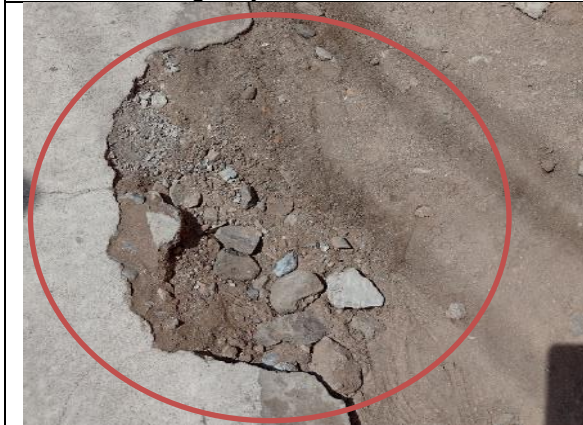
Fotografía N° 21 de 07-02-2023: Hormigón Desconchado en acera, tramo 7 calle Patricio Lynch entre Thompson y Almirante Latorre acera poniente (altura N°739).

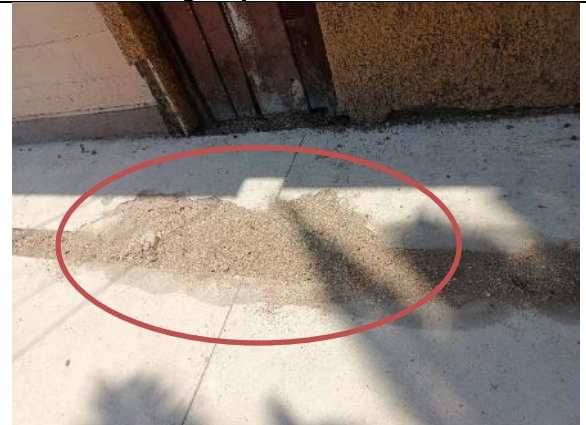
Fotografía N° 22 de 07-02-2023: Hormigón Desconchado en acera, tramo 11 calle Aníbal Pinto entre O'Higgins y Zegers acera oriente (altura N°1024).

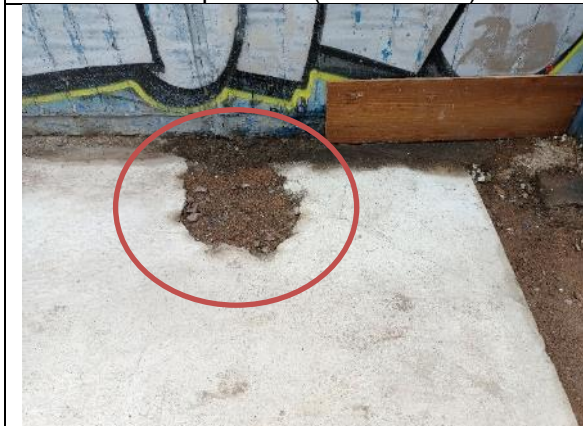
Fotografía N° 23 de 07-02-2023: Hormigón Desconchado en acera, tramo 11 calle Aníbal Pinto entre Zegers y Wilson acera oriente (altura N°962).

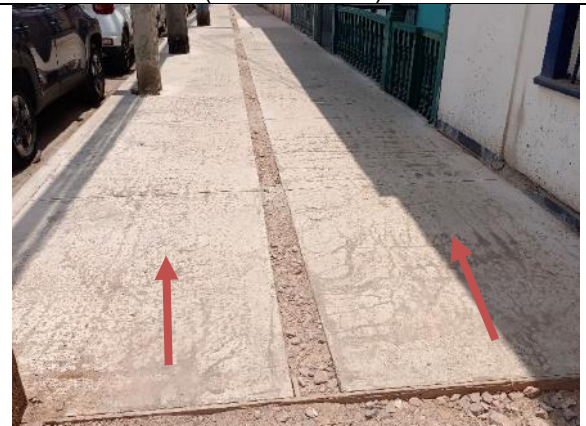
Fotografía N° 24 de 15-02-2023: Manchas en aceras de hormigón, tramo 8 calle Patricio Lynch entre Wilson y Gorostiaga acera oriente, ambos paños.

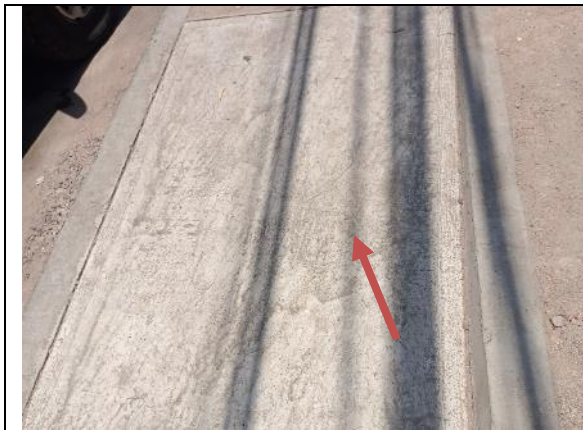
Fotografía N° 25 de 15-02-2023: Manchas en rampa de hormigón, tramo 11 calle Aníbal Pinto entre Zegers y Grumete Bolados, acera poniente.

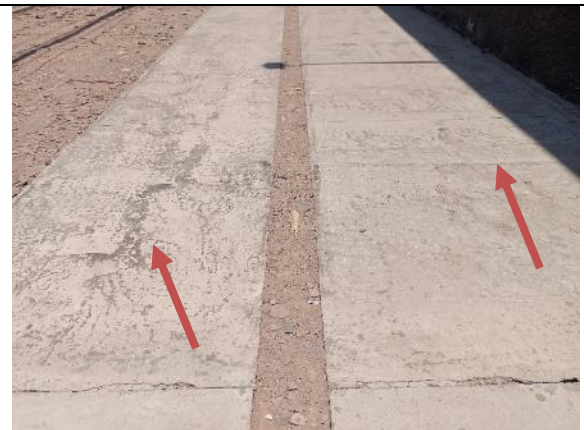
Fotografía N° 26 de 15-02-2023: Manchas en aceras de hormigón, tramo 11 calle Aníbal Pinto entre Grumete Bolados y Wilson, acera poniente.

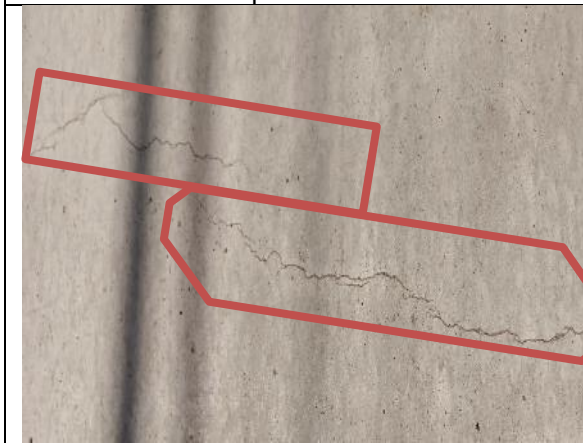
Fotografía N° 27 de 07-02-2023: Fisura en aceras de hormigón, tramo 9 calle Aníbal Pinto entre San Martín y Serrano, acera poniente, (altura N° 419)

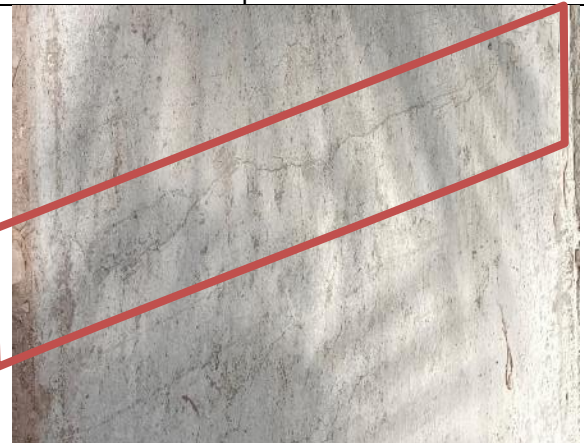
Fotografía N° 28 de 07-02-2023: Fisura en aceras de hormigón, tramo 11 calle Aníbal Pinto entre Grumete Bolados y Zegers, acera poniente, (altura N° 955)

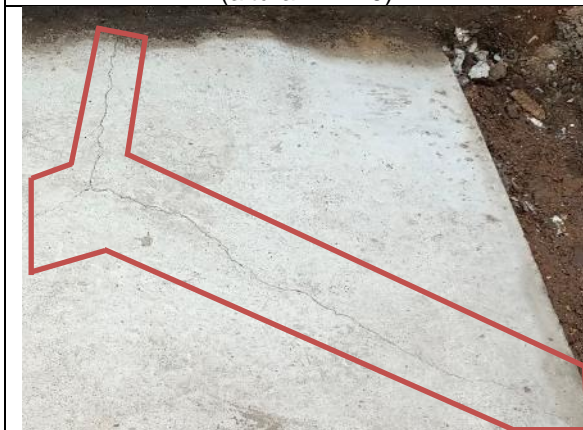
Fotografía N° 29 de 07-02-2023: Fisura en aceras de hormigón, tramo 11 calle Aníbal Pinto entre Zegers y Wilson, acera oriente, (altura N°962)

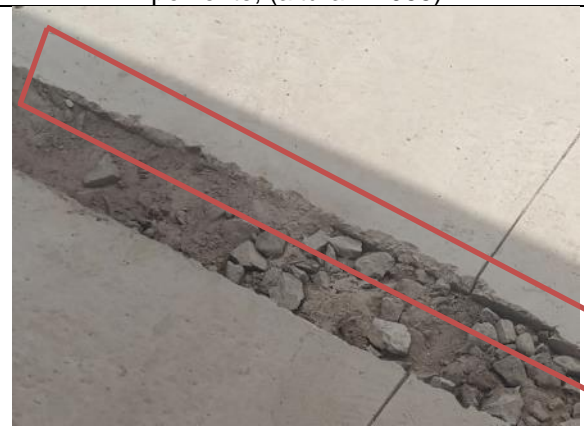
Fotografía N° 30 de 07-02-2023: Perdida de arista en aceras de hormigón, tramo 10 calle Aníbal Pinto entre Gorostiaga y Wilson, acera poniente.

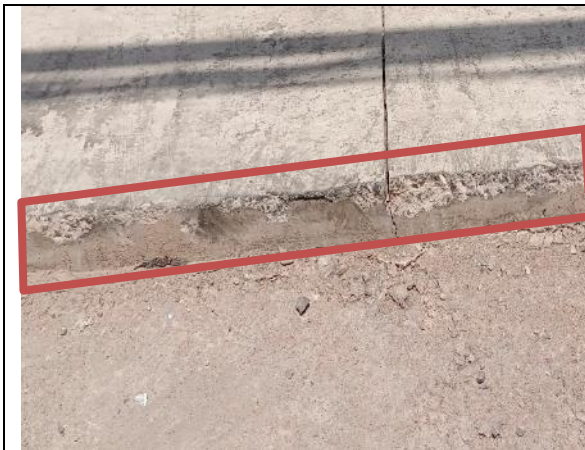
Fotografía N° 31 de 07-02-2023: Perdida de arista en aceras de hormigón, tramo 11 calle Aníbal Pinto entre Wilson y Grumete Bolados, acera poniente.

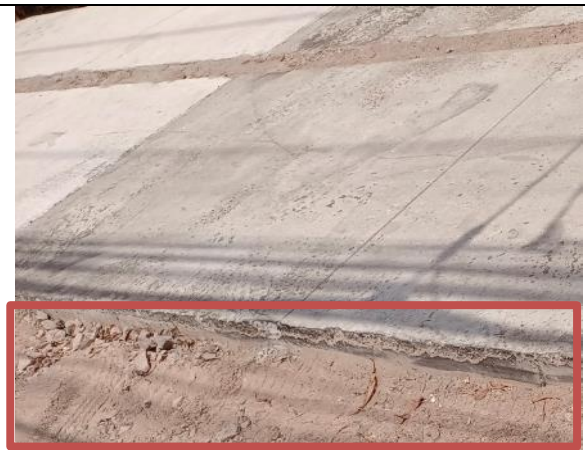
Fotografía N° 32 de 07-02-2023: Perdida de arista en aceras de hormigón, tramo 11 calle Aníbal Pinto entre Zegers y O'Higgins, acera poniente.

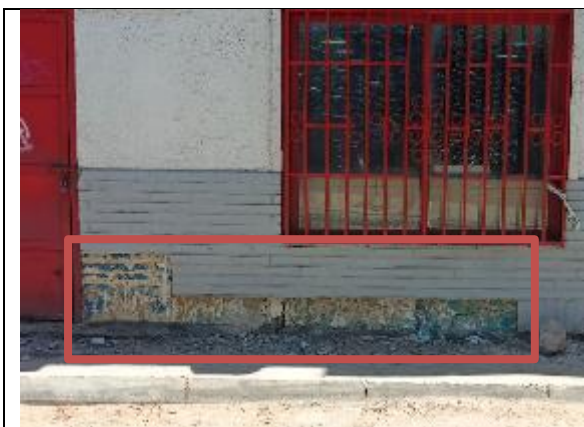
Fotografía N° 1 de 20-02-2023: Daño en fachada, tramo 7 calle Patricio Lynch entre Thomson y Tarapacá, acera poniente.

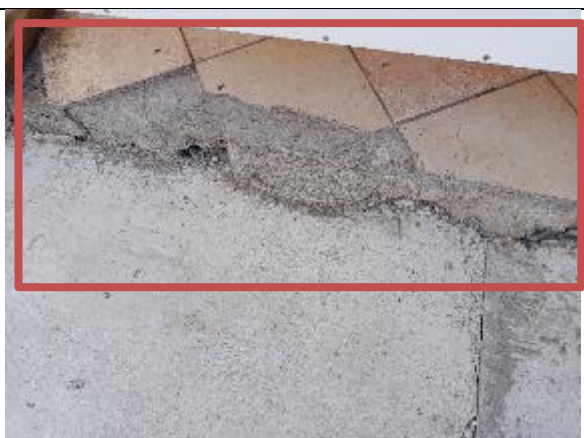
Fotografía N° 2 de 20-02-2023: Daño en fachada, tramo 7 calle Patricio Lynch entre Almirante Latorre y Thomson, acera poniente.

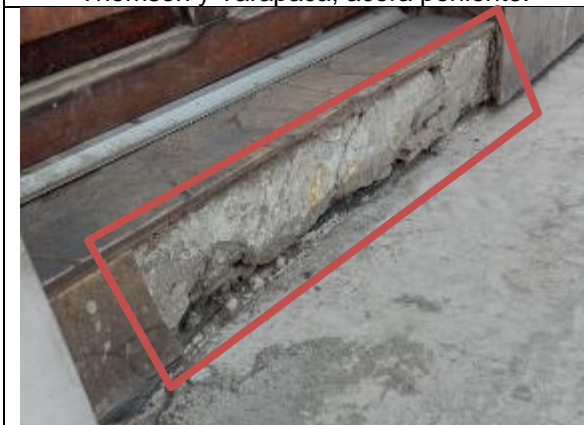
Fotografía N° 3 de 20-02-2023: Daño en fachada, tramo 8 calle Patricio Lynch entre Almirante Latorre y Thomson, acera poniente

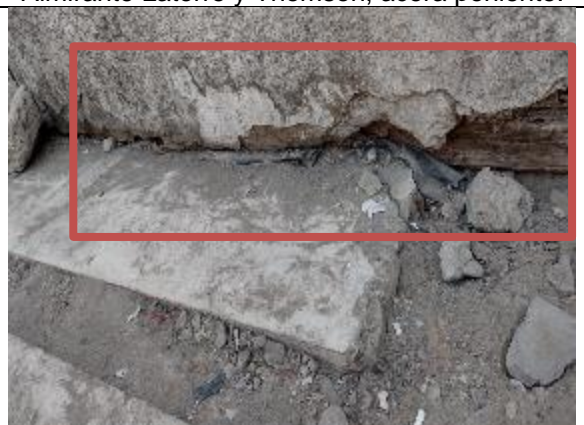
Fotografía N° 4 de 20-02-2023: Daño en fachada, tramo 8 calle Patricio Lynch entre Almirante Latorre y Thomson, acera poniente

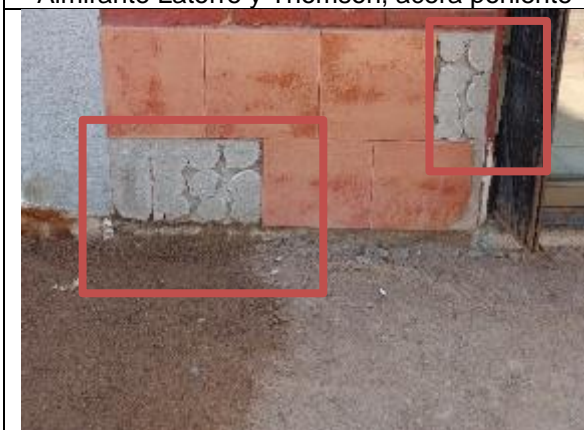
Fotografía N° 5 de 20-02-2023: Daño en fachada, tramo 8 calle Patricio Lynch entre Gorostiaga y Almirante Latorre, acera oriente.

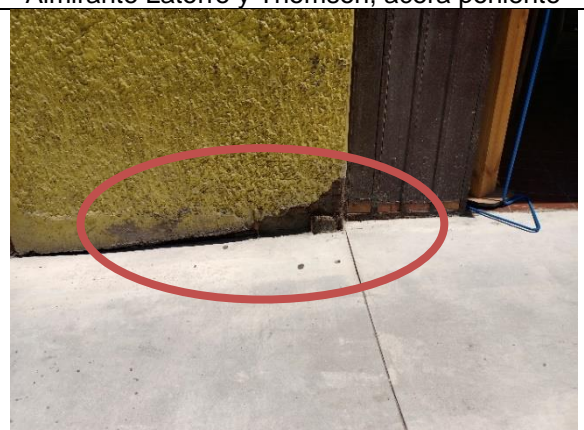
Fotografía N° 6 de 20-02-2023: Daño en fachada, tramo 8 calle Patricio Lynch entre Gorostiaga y Almirante Latorre, acera poniente.

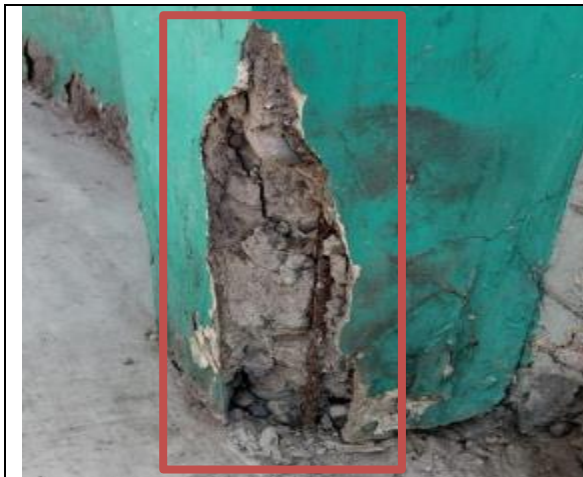
Fotografía N° 7 de 20-02-2023: Daño en fachada, tramo 8 calle Patricio Lynch entre Wilson y Gorostiaga, acera poniente.

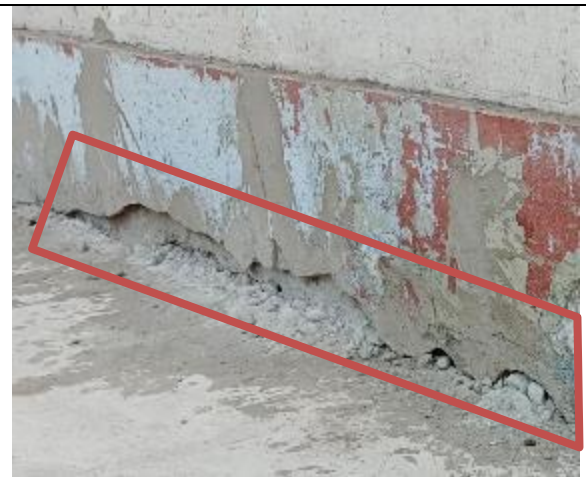
Fotografía N° 8 de 31-01-2023: Daño en fachada, tramo 11 calle Aníbal Pinto entre Zegers y O'Higgins oriente.

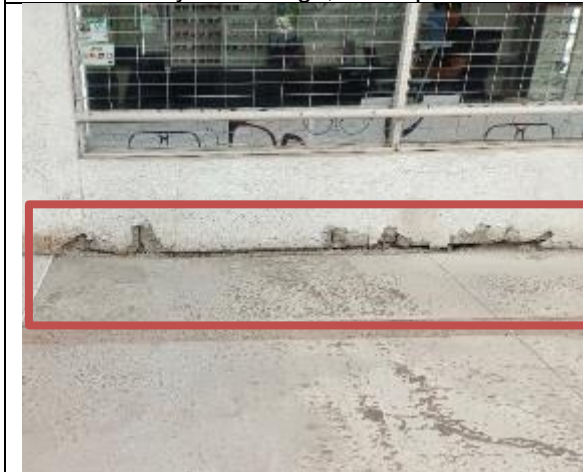
Fotografía N° 9 de 31-01-2023: Daño en fachada, tramo 11 calle Aníbal Pinto entre Zegers y O'Higgins poniente.

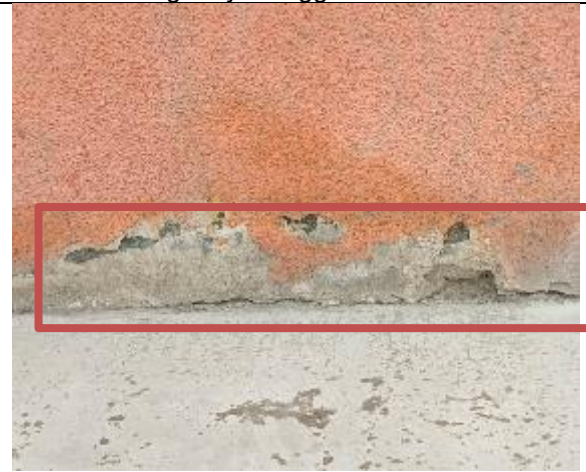
Fotografía N° 10 de 31-01-2023: Daño en fachada, tramo 11 calle Aníbal Pinto entre Zegers y O'Higgins poniente.

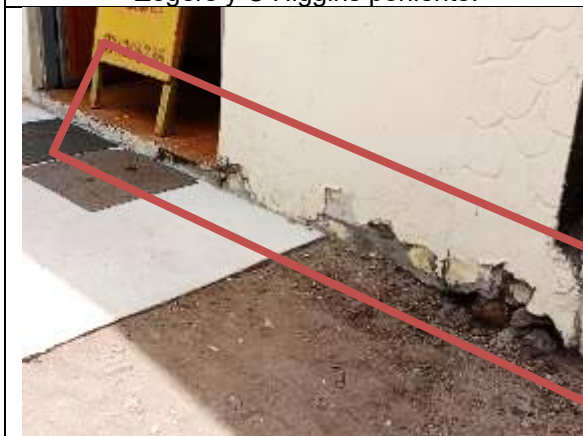
Fotografía N° 11 de 31-01-2023: Daño en fachada, tramo 11 calle Aníbal Pinto entre Zegers y Wilson oriente.

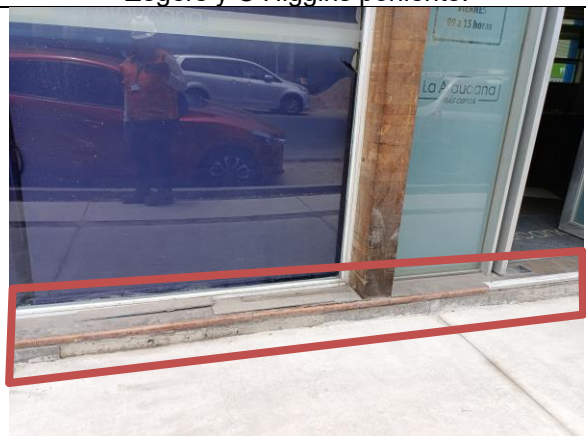
Fotografía N° 12 de 31-01-2023: Daño en fachada, tramo 11 calle Aníbal Pinto entre Zegers y Wilson oriente.

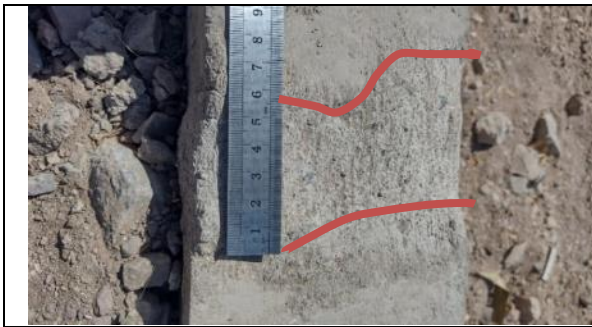
Fotografía N° 9 de 21-02-2023: separación entre soleras superior a 5mm, tramo 11 calle Aníbal Pinto entre Grumete Bolados y Zegers, acera poniente.

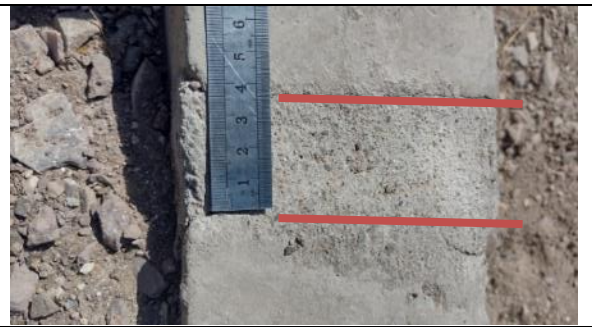
Fotografía N° 10 de 21-02-2023: separación entre soleras superior a 5mm, tramo 11 calle Aníbal Pinto entre Grumete Bolados y Zegers, acera poniente.

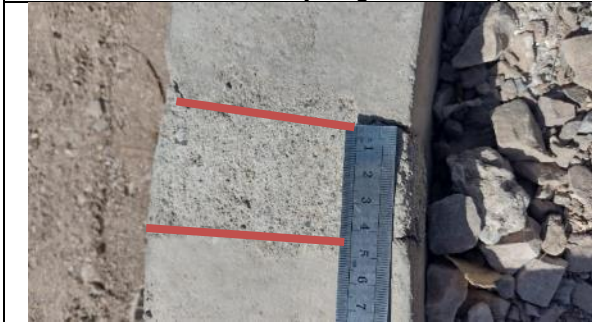
Fotografía N° 11 de 21-02-2023: separación entre soleras superior a 5mm, tramo 11 calle Aníbal Pinto entre Grumete Bolados y Zegers, acera poniente.

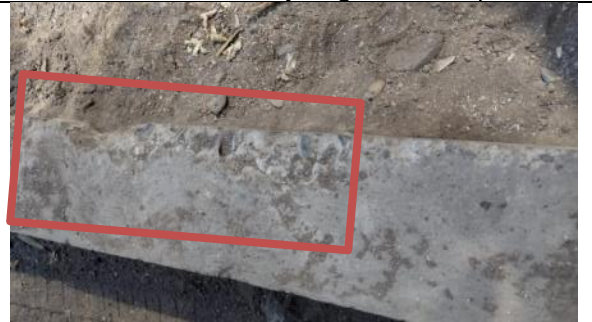
Fotografía N° 12 de 21-02-2023: pérdida de aristas, tramo 11 calle Aníbal Pinto entre Zegers y Wilson, acera oriente.

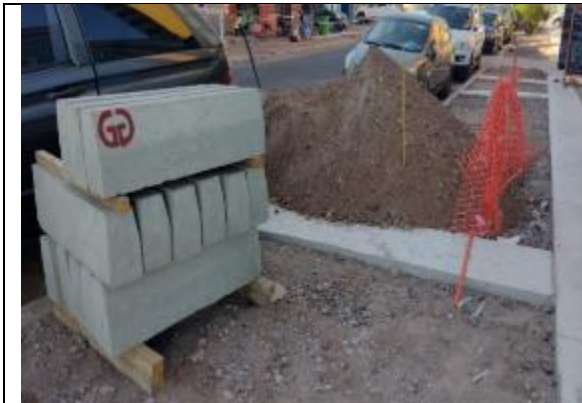
Fotografía N° 1 de 21-02-2023: acopio de soleras y material granular sin protección y sin delimitación de seguridad, tramo 8 calle Patricio Lynch entre Almirante Latorre y Gorostiaga, acera poniente.

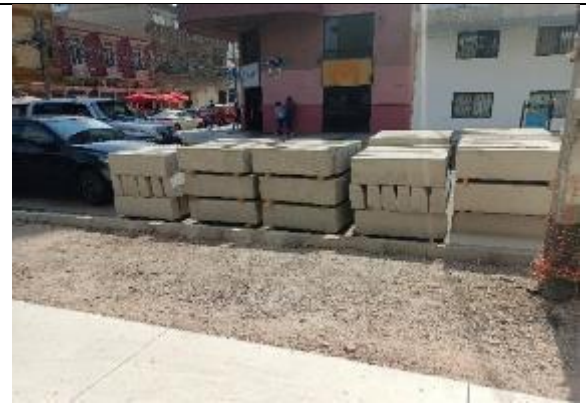
Fotografía N° 2 de 31-01-2023: acopio de soleras sin protección y sin delimitación de seguridad, tramo 9 calle Aníbal Pinto entre San Martín y Serrano, acera poniente.

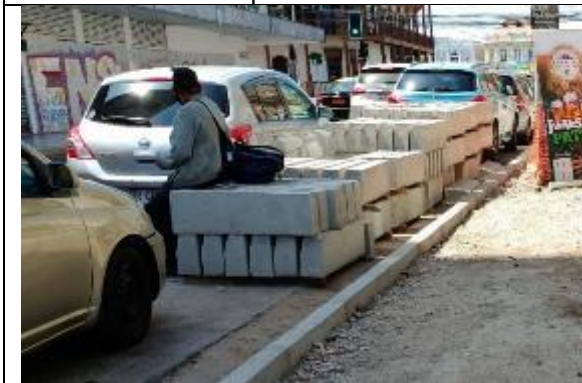
Fotografía N° 3 de 07-02-2023: acopio de soleras sin protección y sin delimitación de seguridad, en la misma zona que la fotografía 138, tramo 9 calle Aníbal Pinto entre San Martín y Serrano, acera poniente.

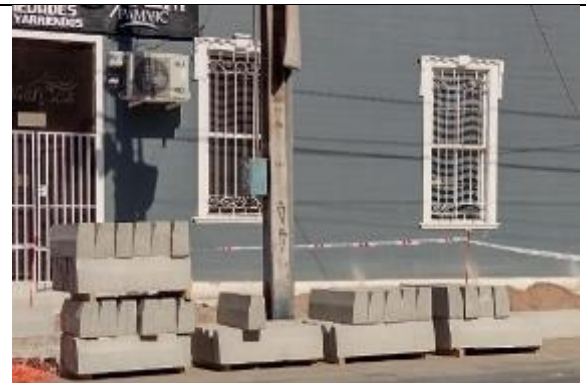
Fotografía N° 4 de 07-02-2023: acopio de soleras sin protección y sin delimitación de seguridad, en la misma zona que la fotografía 138, tramo 9 calle Aníbal Pinto entre Gorostiaga y Wilson, acera poniente.

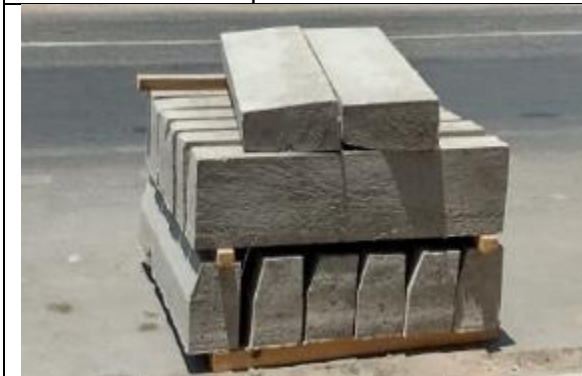
Fotografía N° 5 de 15-02-2023: acopio de soleras sin protección y sin delimitación de seguridad, tramo 11 calle Aníbal Pinto entre Grumete Bolados y Zegers, acera poniente.

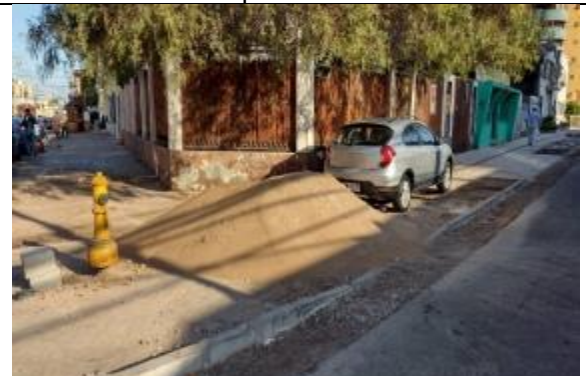
Fotografía N° 6 de 21-02-2023: acopio de material granular sin protección y sin delimitación de seguridad, tramo 8 calle Patricio Lynch entre Gorostiaga y Wilson, acera poniente.

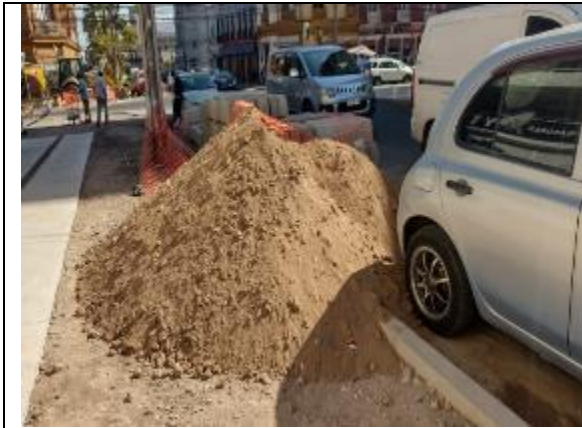
Fotografía N° 7 de 21-02-2023: acopio de material granular sin protección y sin delimitación de seguridad, tramo 9 calle Aníbal Pinto entre San Martín y Serrano, acera poniente.

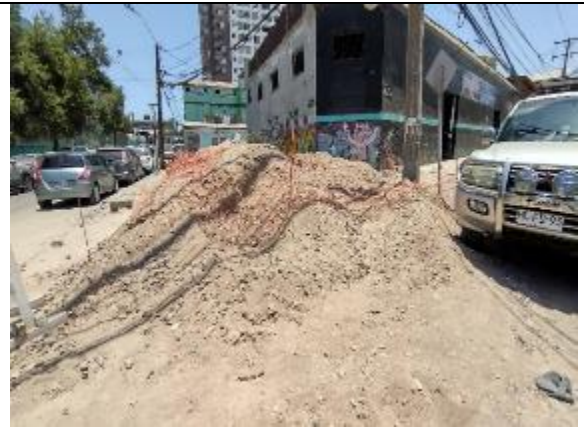
Fotografía N° 8 de 21-02-2023: acopio de material granular sin protección y sin delimitación de seguridad, calle Aníbal Pinto con Grumete Bolados, acera poniente.

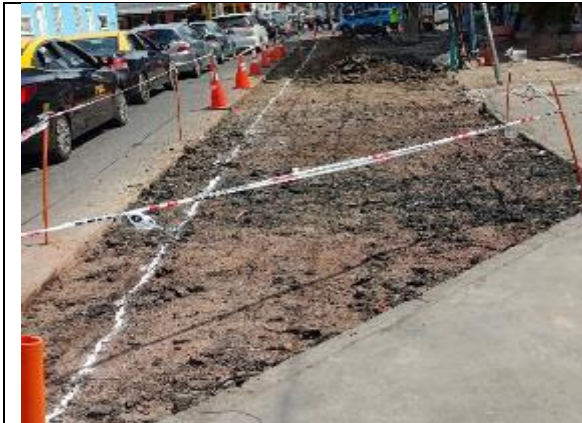
Fotografía N° 1 de 31-01-2023: cierre provisorio, tramo 8 calle Patricio Lynch entre Gorostiaga y Almirante Latorre, acera oriente.

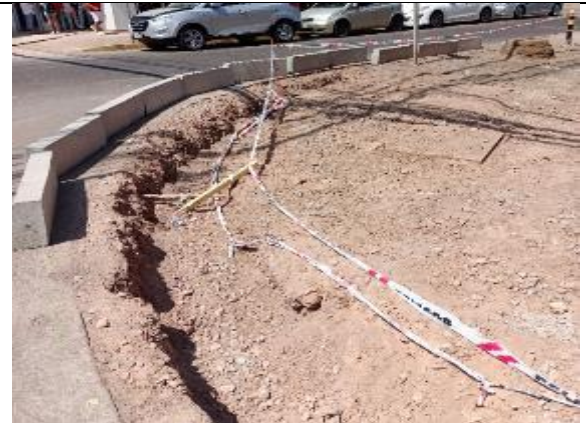
Fotografía N° 2 de 07-02-2023: cierre provisorio, tramo 9 calle Aníbal Pinto entre Bolívar y San Martín, acera poniente.

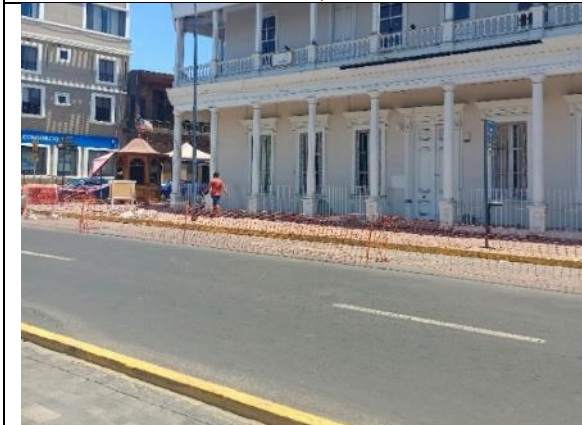
Fotografía N° 3 de 20-02-2023: cierre provisorio, tramo 9 calle Aníbal Pinto entre Serrano y Tarapacá, acera poniente (peatones transitando por área de trabajos).

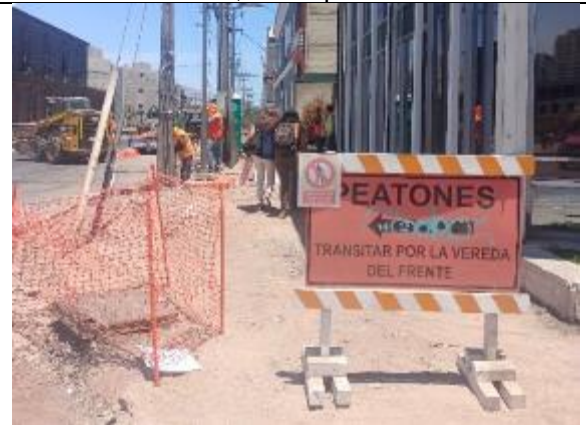
Fotografía N° 4 de 20-02-2023: cierre provisorio, tramo 9 calle Aníbal Pinto entre Tarapacá y Thomson, acera poniente (peatones transitando mientras se ejecutan trabajos de excavaciones).

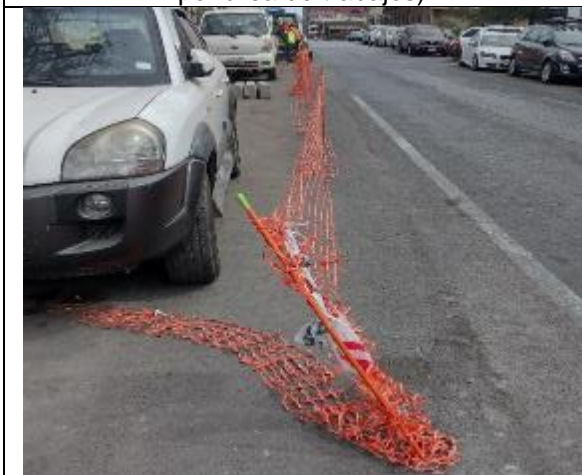
Fotografía N° 5 de 31-01-2023: cierre provisorio, tramo 10 calle Aníbal Pinto entre Gorostiaga y Wilson, acera poniente.

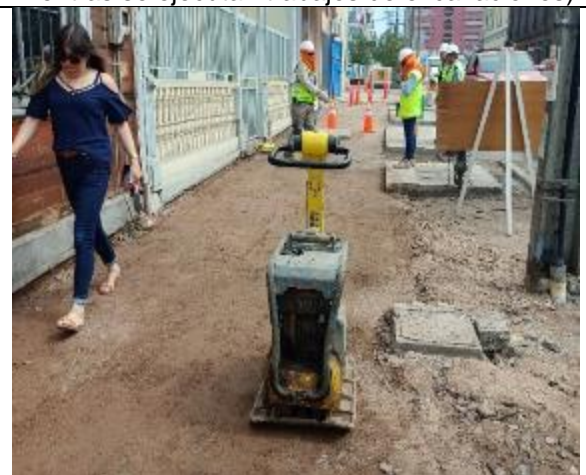
Fotografía N° 6 de 31-01-2023: cierre provisorio, tramo 10 calle Aníbal Pinto entre Gorostiaga y Wilson, acera poniente, (peatones transitando mientras se ejecutan trabajos de compactación de base).

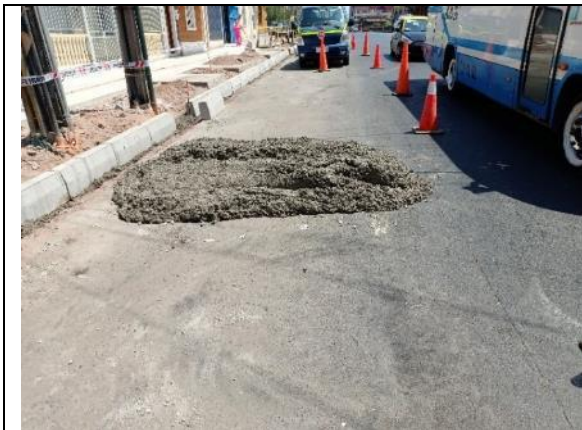
Fotografía N° 7 de 07-02-2023: cierre provisorio, tramo 10 calle Aníbal Pinto entre Gorostiaga y Wilson, acera poniente.

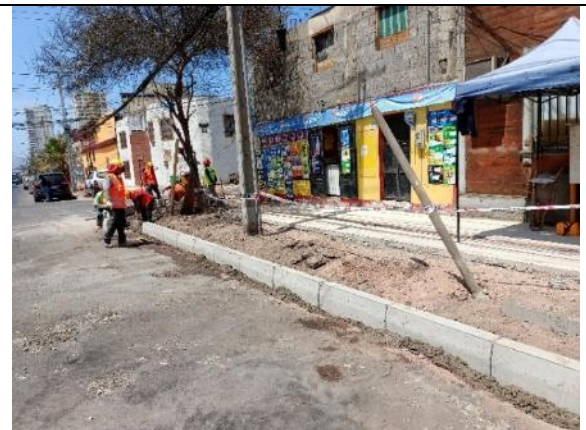
Fotografía N° 8 de 07-02-2023: cierre provisorio, tramo 10 calle Aníbal Pinto entre Gorostiaga y Wilson, acera poniente.

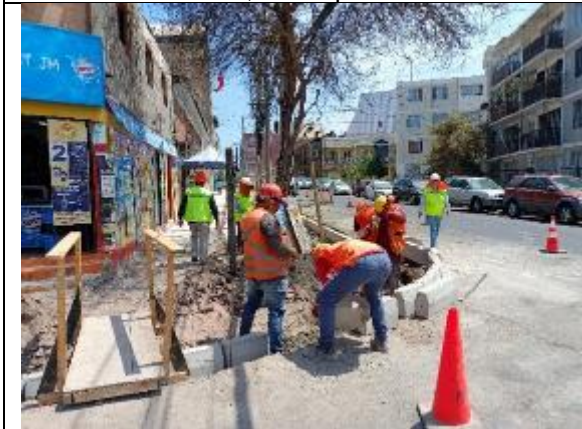
Fotografía N° 9 de 07-02-2023: cierre provisorio, tramo 10 calle Aníbal Pinto entre Gorostiaga y Wilson, acera poniente.

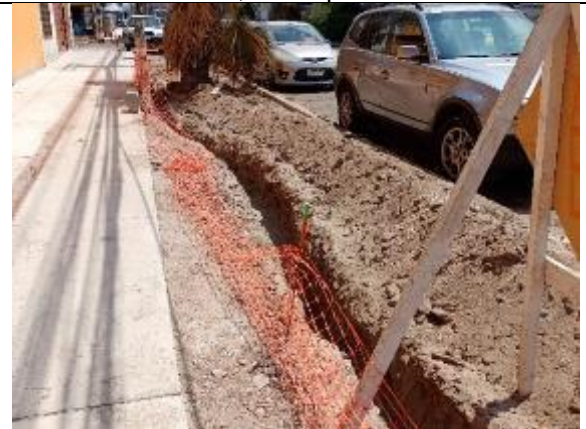
Fotografía N° 10 de 07-02-2023: cierre provisorio, tramo 11 calle Aníbal Pinto entre Wilson y Grumete Bolados, acera poniente.

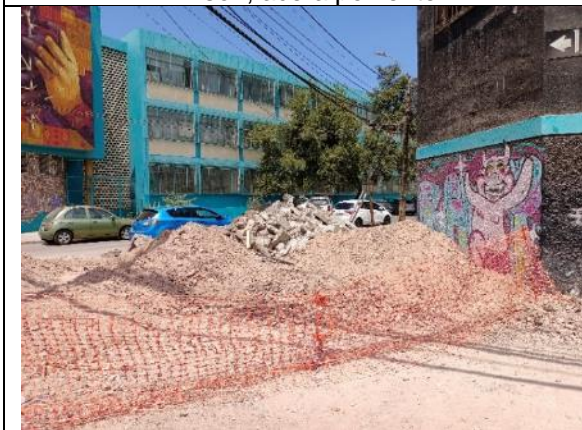
Fotografía N° 11 de 07-02-2023: cierre provisorio, tramo 11 calle Aníbal Pinto entre Wilson y Grumete Bolados, acera poniente.

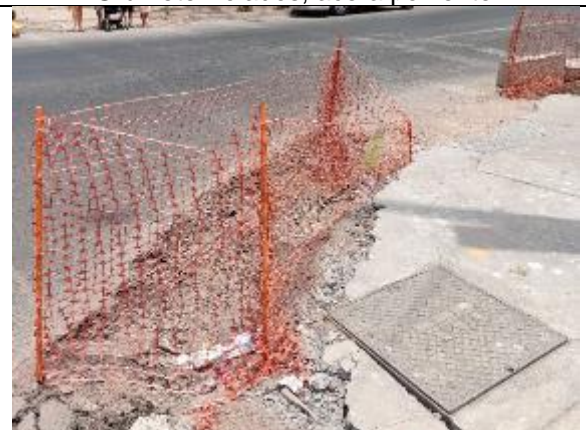
Fotografía N° 12 de 07-02-2023: cierre provisorio, tramo 11 calle Aníbal Pinto entre Zegers y Wilson, acera oriente.

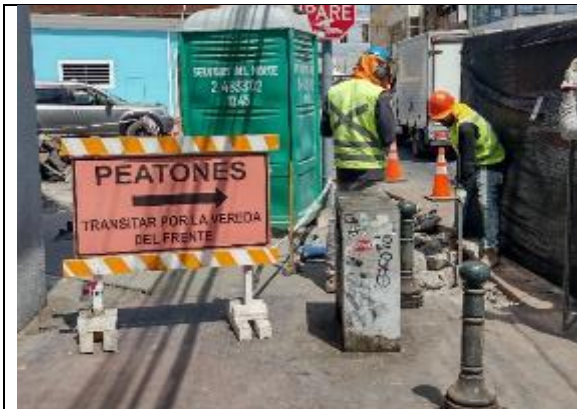
Fotografía N° 1 de 31-01-2023: no se encuentran instalados los letreros de señalización de trabajos en la vía PT-1 y PT-2, tampoco la señal de angostamiento a la derecha PTF-1b, tramo 8 calle Patricio Lynch entre Almirante Latorre y Gorostiaga, acera oriente.

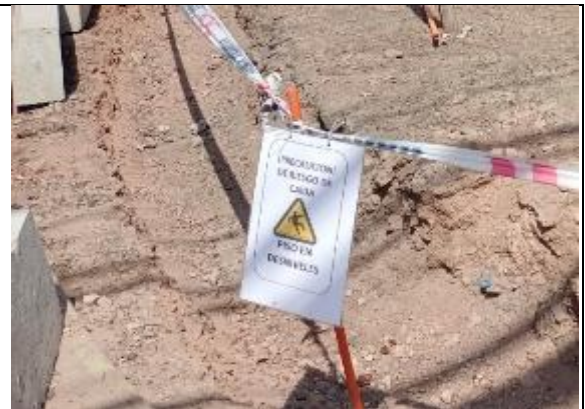
Fotografía N° 2 de 31-01-2023 letrero de advertencia de peligro no cumple con lo indicado en el MST (PTE-12), tramo 9 calle Aníbal Pinto entre Bolívar y San Martín, acera poniente.

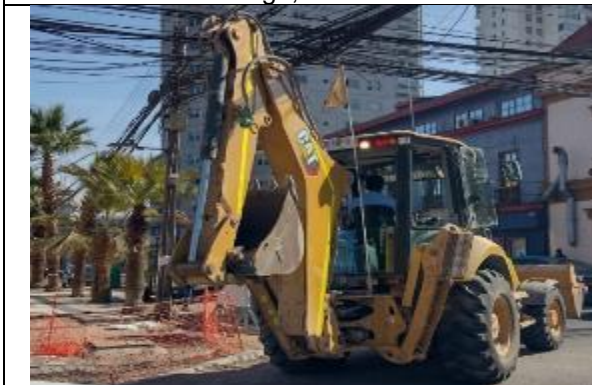
Fotografía N° 3 de 22-02-2023: maquinaria sin señal de tránsito PT-4, tramo 9 calle Aníbal Pinto entre Bolívar y San Martín, acera poniente.

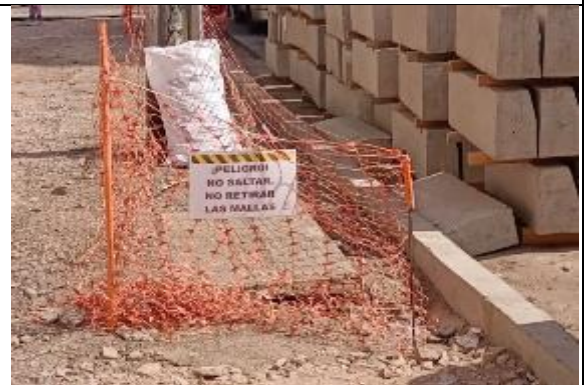
Fotografía N° 4 de 31-01-2023: letrero de advertencia de peligro no cumple con lo indicado en el MST (PTE-12), tramo 9 calle Aníbal Pinto entre San Martín y Serrano, acera poniente.

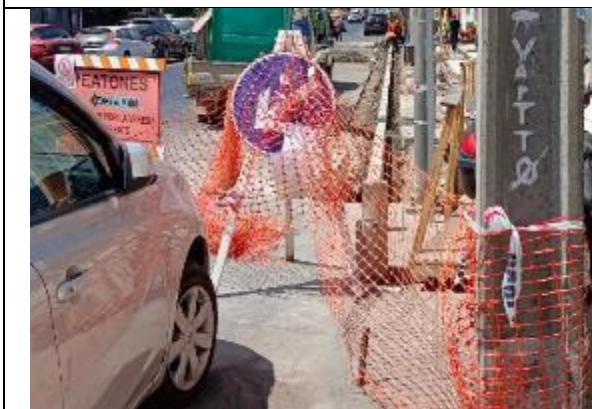
Fotografía N° 5 de 31-01-2023: letrero indicativo tapado, además no se encuentran instalados los letreros de señalización de trabajos en la vía PT-1 y PT-2, tampoco la señal de angostamiento a la derecha PTF-1b, tramo 9 calle Aníbal Pinto entre Gorostiaga y Wilson, acera poniente.

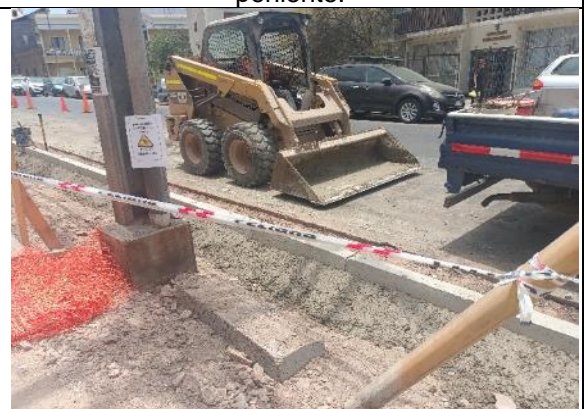
Fotografía N° 6 de 31-01-2023: maquinaria sin señal de tránsito PT-4 y letrero de advertencia de peligro no cumple con lo indicado en el MST (PTE-12), tramo 9 calle Aníbal Pinto entre Gorostiaga y Wilson, acera poniente.

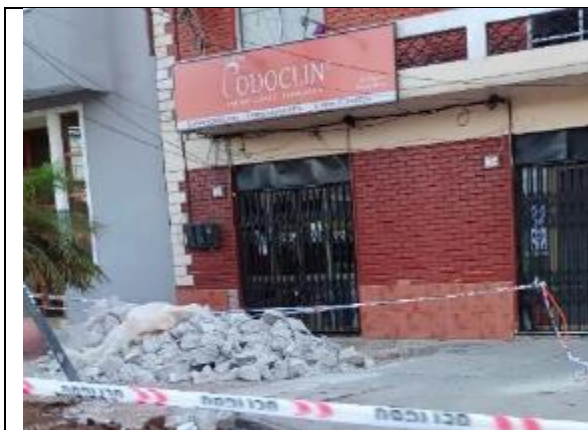
Fotografía N° 1 de 03-02-2023: se observan escombros en la acera durante la jornada de la mañana, tramo 8 calle Patricio Lynch entre Almirante Latorre y Gorostiaga, acera oriente.

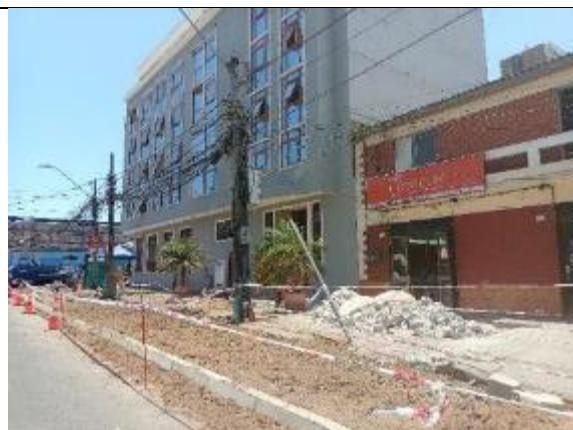
Fotografía N° 2 de 07-02-2023: se mantienen escombros por 96 horas en la acera, respecto de la fotografía N°3, tramo 8 calle Patricio Lynch entre Almirante Latorre y Gorostiaga, acera oriente.

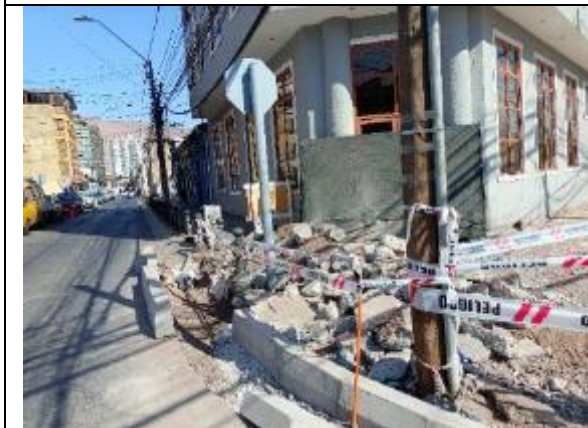
Fotografía N° 3 de 03-02-2023: se observan escombros en la acera durante la jornada de la mañana, tramo 8 calle Patricio con Almirante Latorre, acera oriente.

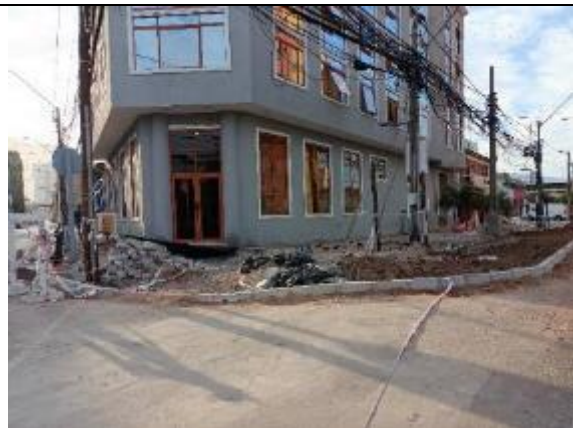
Fotografía N° 4 de 06-02-2023: se mantienen escombros por 72 horas en la acera, respecto de la fotografía N°5, tramo 8 calle Patricio Lynch con Almirante Latorre, acera oriente.

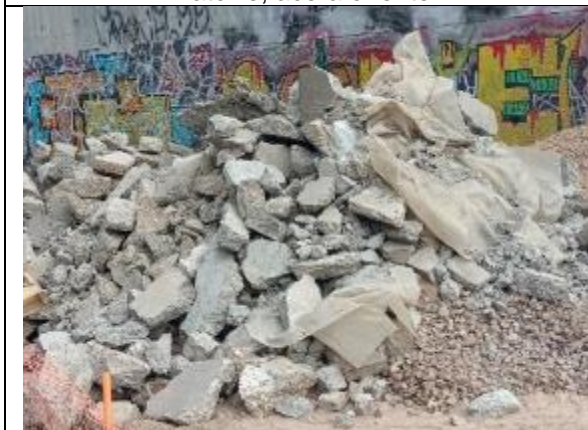
Fotografía N° 5 de 31-02-2023: se observan escombros en la acera durante la jornada de la mañana, calle Aníbal Pinto con Grumete Bolados, acera poniente.

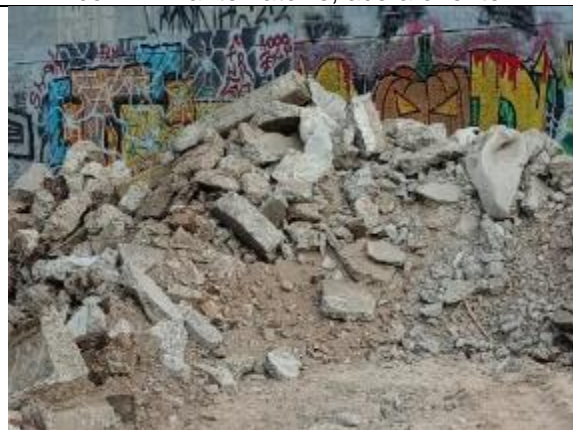
Fotografía N° 6 de 03-02-2023: se mantienen escombros por 72 horas en la acera, respecto de la fotografía N°7, calle Aníbal Pinto con Grumete Bolados, acera poniente.
