# INSPECCIÓN DE OBRA PÚBLICA

DIRECCIÓN REGIONAL DEL SERVICIO DE  
VIVIENDA Y URBANIZACIÓN DE  
ANTOFAGASTA.

INFORME N° 746 / 2024  
26 DE DICIEMBRE DE 2024

INFORME FINAL N° 746, DE 2024, SOBRE  
INSPECCIÓN A LAS OBRAS DEL  
CONTRATO “CONJUNTO HABITACIONAL  
LOMAS DEL LOA, COMUNA DE CALAMA”  
EN EL SERVICIO DE VIVIENDA Y  
URBANIZACIÓN DE LA REGIÓN DE  
ANTOFAGASTA.

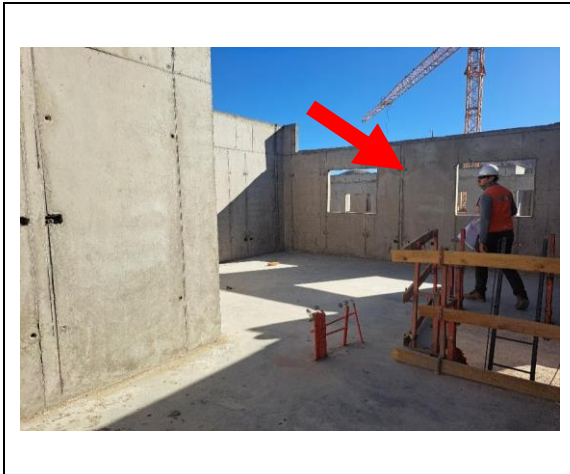
<b>Fotografía N°</b>	1
<b>Fecha captura</b>	02-08-2024
<b>Ubicación</b>	Manzana F, vivienda 6, segundo piso.
<b>Contenido</b>	Muestra el muro del eje A, entre los ejes 2-3, que presenta desaplome de 1,5 cm.

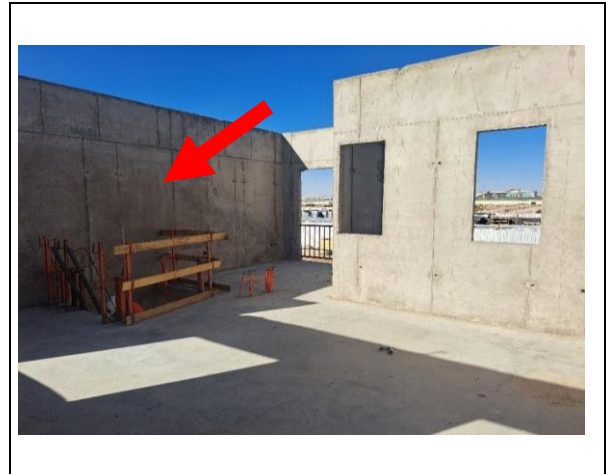
<b>Fotografía N°</b>	2
<b>Fecha captura</b>	02-08-2024
<b>Ubicación</b>	Manzana F, vivienda 6, segundo piso.
<b>Contenido</b>	Muestra el muro del eje 1, que presenta una un desaplome de 1,7 cm, entre A-B y una pérdida de línea de 3 cm, entre A-C.

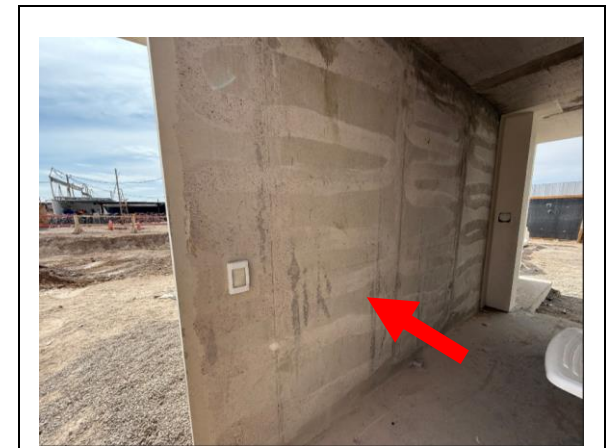
<b>Fotografía N°</b>	4
<b>Fecha captura</b>	18-11-2024
<b>Ubicación</b>	Manzana F, vivienda 10.
<b>Contenido</b>	Muestra el muro del eje 3, que presenta un desaplome de 3 cm, entre los ejes A-B.

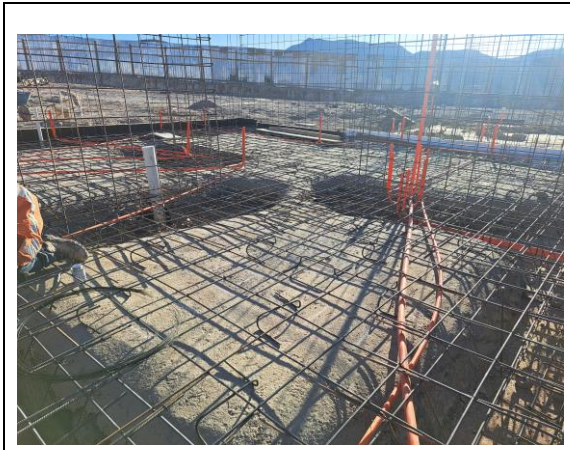
<b>Fotografía N°</b>	5
<b>Fecha captura</b>	02-08-2024
<b>Ubicación</b>	Manzana A, vivienda 2.
<b>Contenido</b>	Uso de acero en barras de 8 mm de diámetro, dispuestas a 25 cm para la fabricación de las mallas, en la losa de fundación.

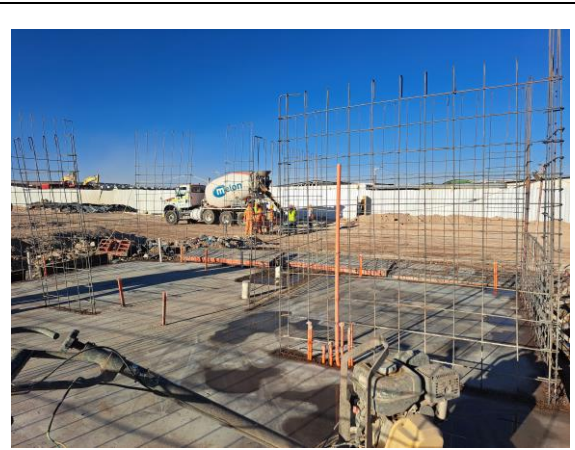
<b>Fotografía N°</b>	6
<b>Fecha captura</b>	02-08-2024
<b>Ubicación</b>	Manzana A, viviendas 3 y 4.
<b>Contenido</b>	Uso de acero en barras de 8 mm de diámetro, dispuestas a 20 cm para la fabricación de las mallas, en la losa de fundación.

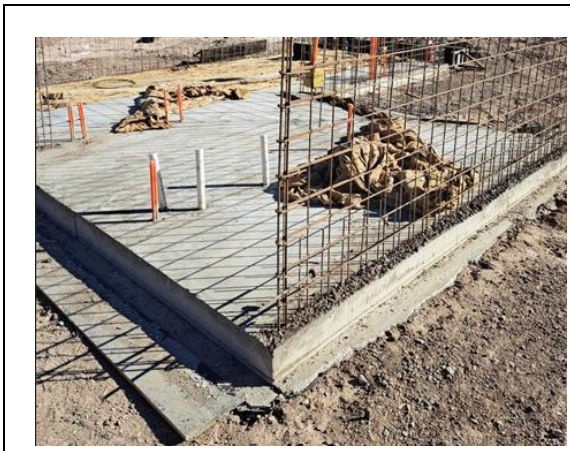
5	Recepción de excavaciones.	No se cumple con el procedimiento de recepción de excavaciones por parte del profesional competente	Durante la revisión de las anotaciones registradas en el libro de obras N° 1, se constató que el ingeniero mecánico de suelos visitó las faenas con el propósito de recibir las excavaciones (sellos de fundación). Sin embargo, se	En el numeral 2.1.2. “Excavaciones”, del itemizado técnico de construcción para proyectos del FSEV, aprobado por la resolución exenta N° 7.713, de 16 de junio de 2017, MINVU, se detalla para los proyectos colectivos del punto 0.1. a) “La recepción de excavaciones debe ser realizada por mecánico de suelos o por el calculista y éste debe autorizar para	Libro de obra N° 1. Libro de inspección técnica N° 1. Fotografías N°s 7

<b>Fotografía N°</b>	7
<b>Fecha captura</b>	02-08-2024
<b>Ubicación</b>	Manzana A.
<b>Contenido</b>	Avance de partida de fundaciones sin contar con la recepción de la excavación.

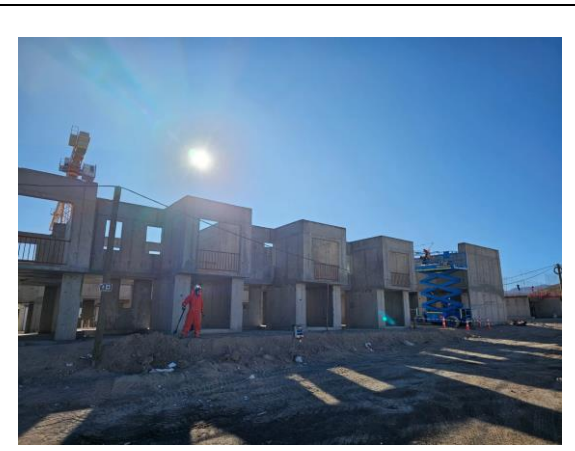
<b>Figura N°</b>	8
<b>Fecha captura</b>	08-11-2024
<b>Ubicación</b>	Manzana F.
<b>Contenido</b>	Avance de partida de muros y losas sin contar con la recepción de la excavación.

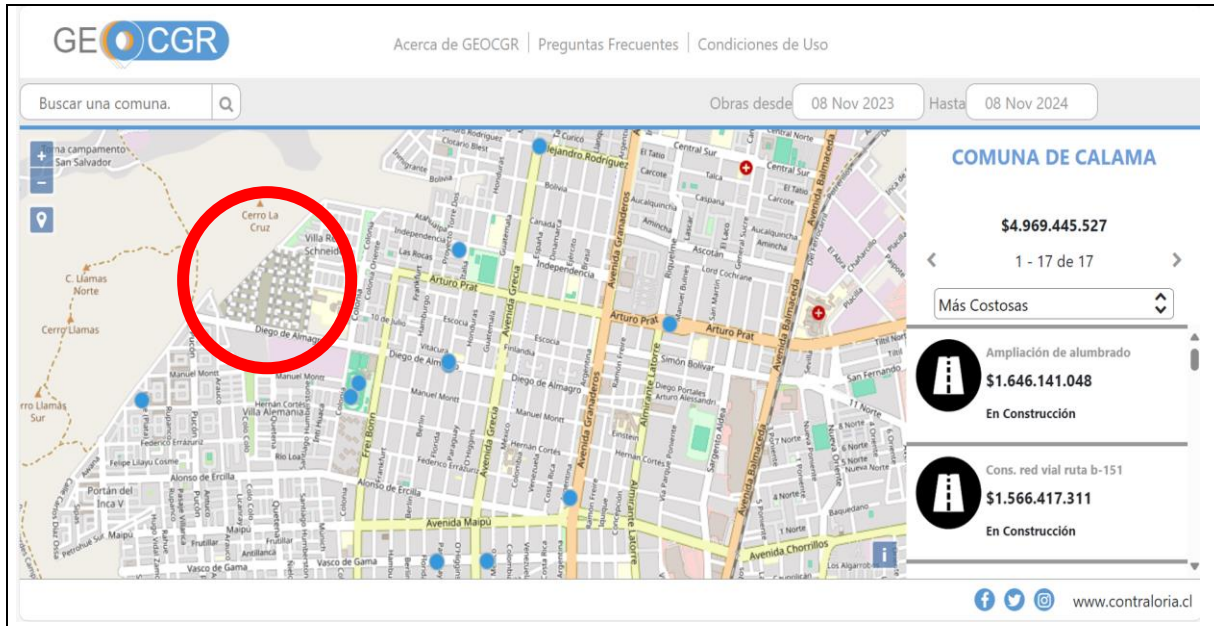
8	GEO-CGR.	Del contrato de obra y su inclusión en el portal GEO-CGR.	Sobre el particular, se constató que, al 8 de noviembre de 2024, el servicio no ha publicado el proyecto en el portal GEO-CGR de la Contraloría General de la República, condición que impide dar a conocer el alcance del proyecto.	El numeral 1 de la resolución exenta N° 6.826, de 2014, de la Contraloría General de la República, que imparte instrucciones en materia de información de contratos de obra pública (modificada por la resolución exenta N° 1.992, de 2021, del mismo origen), establece en lo que interesa que, los órganos de la Administración deberán incorporar la información relativa a sus obras registradas en el portal GEO-CGR.	Imagen del portal GEO-CGR, de 8 de noviembre de 2024, del anexo N° 5.

Imagen: Captura de pantalla de 8 de noviembre de 2024, del portal GEO-CGR, de la Contraloría General de la República, que registra que no hay obras publicadas en la zona del proyecto (zona de obra marcada en un círculo rojo), entre el 8 de noviembre de 2023 y el 8 de noviembre de 2024.
