CONTRALORÍA GENERAL DE LA REPÚBLICA
CONTRALORÍA REGIONAL DE ANTOFAGASTA
UNIDAD DE CONTROL EXTERNO

UCE N° : 244/2024 ATIENDE OFICIOS N°S 549 Y 1.008,
REFS N°S : 805.694/2024 AMBOS DE 2024, DEL SECRETARIO
809.964/2024 GENERAL DEL SENADO.

ANTOFAGASTA, 23 de octubre de 2024

Registro fotográfico de visitas de inspección visual efectuadas el 19 de junio y 5 de septiembre de 2024.

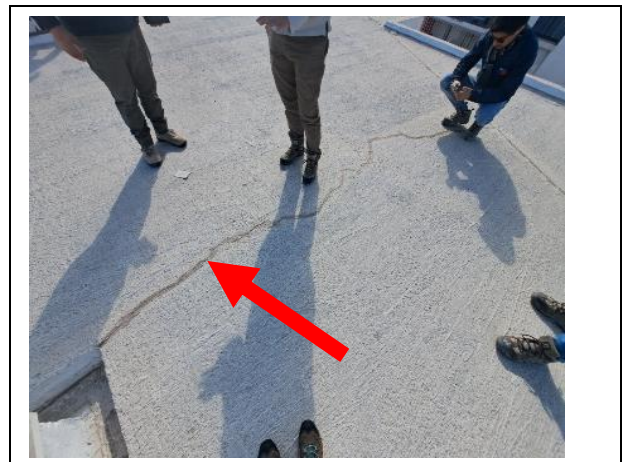
Durante la visita de inspección visual de 19 de junio de 2024, el equipo técnico de este Organismo de Control revisó la sobrelosa de la cubierta de la torre N° 2, ubicada sobre los departamentos 401, 402, 501 y 502, identificando fisuras que habían sido reparadas, según se aprecia en las fotografías N°s 1 a la 3, del anexo de este documento.

A partir de esta inspección y del análisis de los antecedentes aportados, se constató que hubo filtraciones que afectaron a esos departamentos por ubicarse en los últimos pisos de la torre, lo que fue confirmado por funcionarios de SERVIU y empleados de la empresa constructora, quienes agregaron que la misma situación ocurre en todos los departamentos de los últimos pisos de los edificios, lo que quedó registrado en el acta de fiscalización N° 1, de 19 de junio de 2024, de esta Contraloría Regional.

Sobre esta situación, la empresa constructora EBCO S.A., responsable de dar término a la obra, declaró en la citada acta, que tras los eventos de filtraciones de agua ocurridos el año 2023, realizó trabajos de reparación en la sobrelosa, utilizando el sello "Sikaflex 1ª", y que de forma adicional se aplicaron dos manos del producto impermeable elástico "Sika Fill Techo", sin embargo, estas medidas no lograron corregir las deficiencias.

Fotografía N°	2
Fecha captura	19-06-2024.
Ubicación	Sobrelosa cubierta torre N° 2 sobre departamentos N ^{os} 501 y 502.
Contenido	Fisuras reparadas en la sobrelosa de cubierta.

1. Sobre lo descrito en el numeral 1. “Supuestas filtraciones de agua en las cubiertas de los edificios” (C¹), el SERVIU deberá adoptar las medidas necesarias para implementar una solución constructiva que corrija las deficiencias de impermeabilización presentes en las cubiertas del conjunto habitacional, lo que deberá respaldar documentadamente a través del Sistema de Seguimiento y Apoyo CGR en un plazo de 60 días hábiles, contado a partir de la recepción del presente oficio.

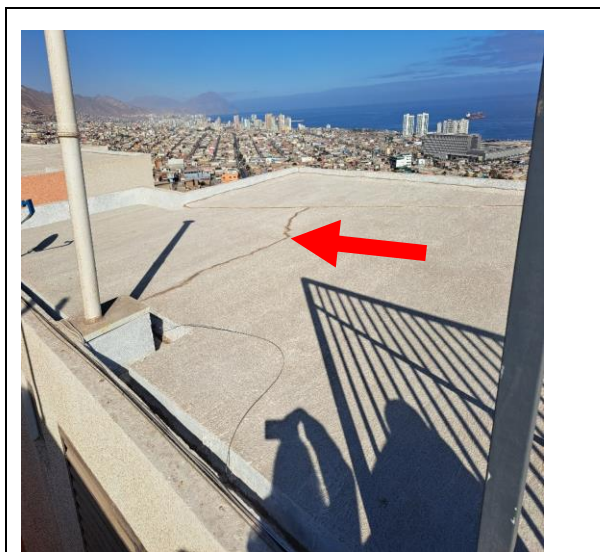
Fotografía N°	3
Fecha	19-06-2024
Ubicación	Sobrelosa cubierta torre N° 2 sobre departamentos N° 401 y 402.
Contenido	Fisuras reparadas en la sobrelosa de cubierta.

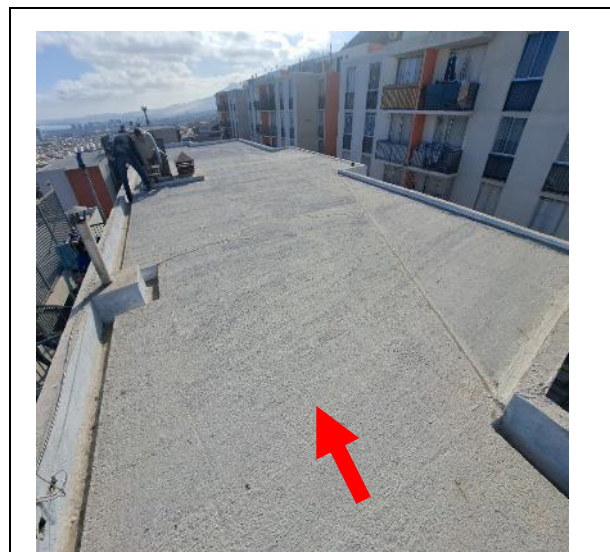
Ahora bien, en el contexto de esa revisión, y respecto de los mismos departamentos, se constató la ausencia de instalación de la membrana asfáltica como sello de impermeabilización, que debía cubrir la sobrelosa, los canales y los antetechos, según exigió el numeral 2.7.2, de las especificaciones técnicas del contrato, como se muestra en la fotografía N° 4, del anexo de este documento, lo que fue confirmado mediante correo electrónico de 11 de septiembre de 2024, por el encargado de la Unidad de Construcciones Habitacionales de SERVIU, señor [REDACTED], precisando en la misma instancia, que la corrección de esta situación ha sido solicitada a la empresa contratista, sin embargo, esta no habría dado respuesta positiva, por lo que insistirán y adoptarán las medidas que procedan para que esta cumpla con lo requerido.

Ahora bien, analizados los antecedentes relativos al control de calidad de la impermeabilización de la cubierta, "Cartilla de control, B.8.10", se advirtió que en su "check list" no se incluyó la revisión de esa membrana asfáltica; asimismo, revisados los folios 1 al 27, del libro de obra N° 1, no se apreciaron anotaciones por parte del fiscalizador técnico de la obra de SERVIU, que advirtieran la falta de este material.

ejecutar una sobrelosa de hormigón liviano con una pendiente del 1% hacia la canaleta longitudinal indicada en los planos de la cubierta, junto con una membrana asfáltica como sello de impermeabilización, cubriendo la sobrelosa, las canaletas y los antetechos.

Ahora bien, lo verificado da cuenta de la falta de supervisión del contrato por parte del fiscalizador técnico de obras de SERVIU, lo que constituye una inobservancia a lo establecido en el numeral 4.1, del MITO.

Fotografía N°	4
Fecha	19-06-2024
Ubicación	Sobrelosa cubierta torre N° 2 sobre departamentos N° 401 y 402.
Contenido	No hay membrana asfáltica en sobrelosa de cubierta y canales de aguas lluvia.

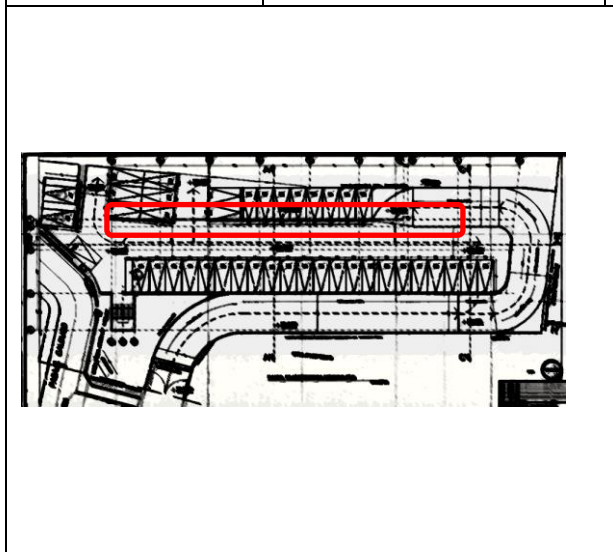
En las visitas de inspección visual de 19 de junio y 5 de septiembre de 2024, se confirmó la existencia de un asentamiento en el estacionamiento que varía hasta los 4 cm, ascendente de norte a sur, en los espacios identificados como N^{os} 48, 51, 54 y 56 al 63, como se muestra en las imágenes N^{os} 5 y 6 y fotografías N^{os} 7 a la 10, del anexo del presente oficio.

Imagen N°	5
Fecha captura	19-06-2024.
Ubicación	Plano de proyecto aprobado Folio 1439.
Contenido	Zona de asentamiento, unión radier con muro de contención. Estacionamientos N° 48, 51, 54 y 56 al 63.

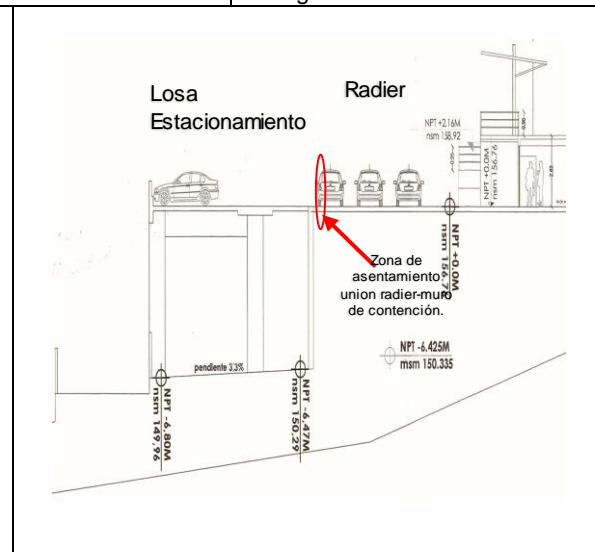
Imagen N°	6
Fecha captura	19-06-2024.
Ubicación	Plano de proyecto aprobado folio 1437.
Contenido	Imagen del corte trasversal que grafica la zona de ocurrencia del asentamiento.

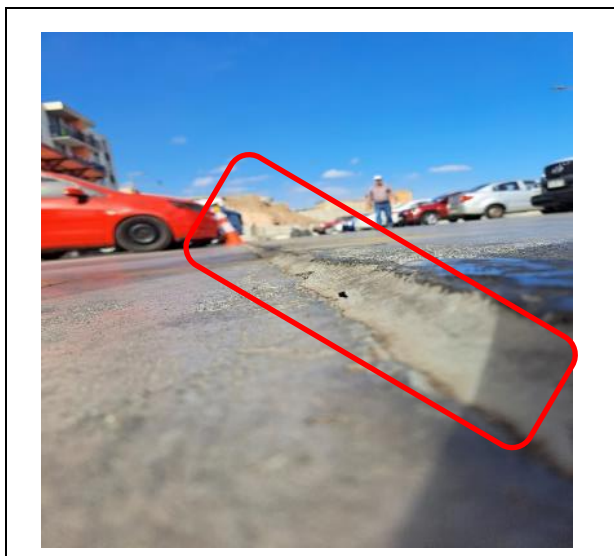
Al respecto, se debe precisar que ambos asentamientos se emplazan a nivel de superficie del terreno, sobre rellenos compactados, contiguos a las estructuras de las edificaciones y no en las estructuras mismas, por lo que se realizó una revisión de los controles de calidad de dichos rellenos, de acuerdo con los antecedentes técnicos del contrato.

En lo atinente al contrato analizado, el no contar con dicho antecedente, impide conocer si el relleno estructural compactado ubicado en las zonas denunciadas cumplió con el proyecto y el informe de mecánica de suelos y, por ende, determinar el origen de los asentamientos registrados.

Fotografía N°	7
Fecha	19-06-2024.
Ubicación	Estacionamiento superficie.
Contenido	Asentamiento de radier estacionamiento N° 54 y N° 56.

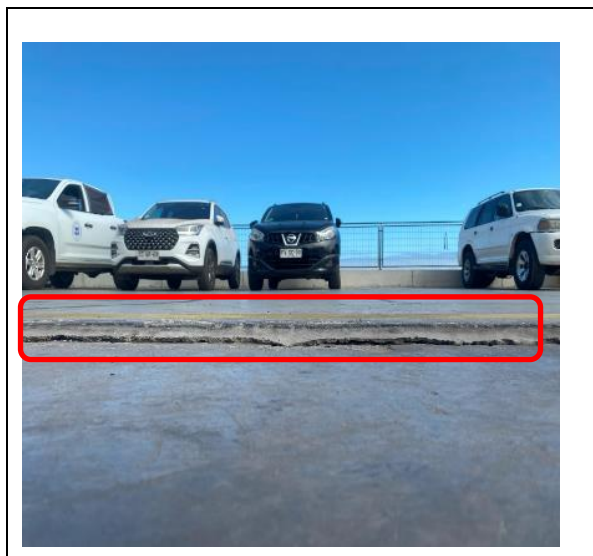
Fotografía N°	8
Fecha	19-06-2024.
Ubicación	Estacionamiento superficie.
Contenido	Asentamiento de radier estacionamiento N° 54 y N° 56..

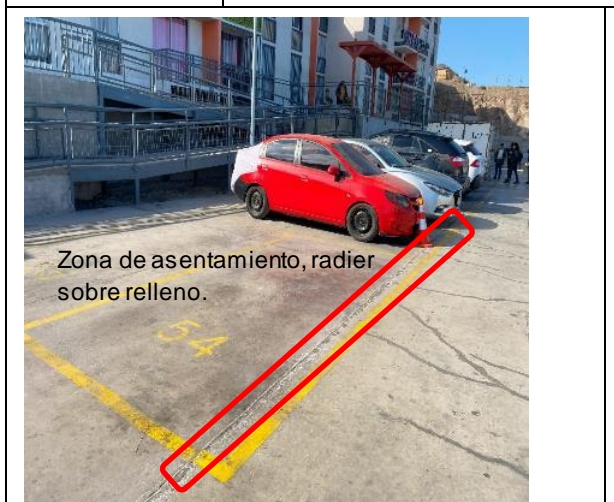
Fotografía N°	9
Fecha captura	19-06-2024.
Ubicación	Estacionamiento superficie.
Contenido	Asentamiento de radier estacionamiento N° 54 y N° 56.

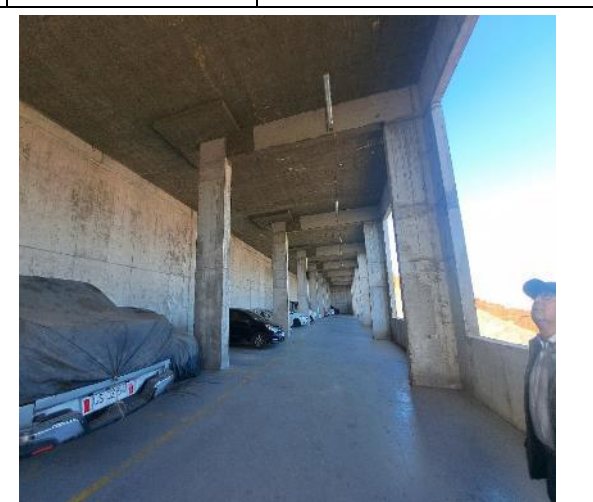
Fotografía N°	10
Fecha captura	19-06-2024.
Ubicación	Estacionamiento subterráneo.
Contenido	Losa estacionamiento subterráneo / muro contención.

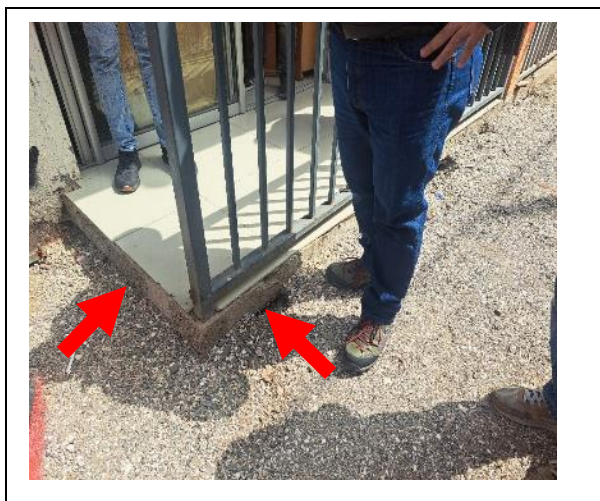
Asimismo, de acuerdo con lo denunciado, se corroboró la existencia de un asentamiento de terreno, bajo los balcones de los departamentos N^{os} 203 y 204, del primer nivel, de la torre N° 4, según se ilustra en fotografías N^{os} 11 y 12, del anexo de este documento.

Fotografía N°	11
Fecha	05-09-2024.
Ubicación	Torre 4.
Contenido	Asentamiento de terreno bajo balcón departamento 203.

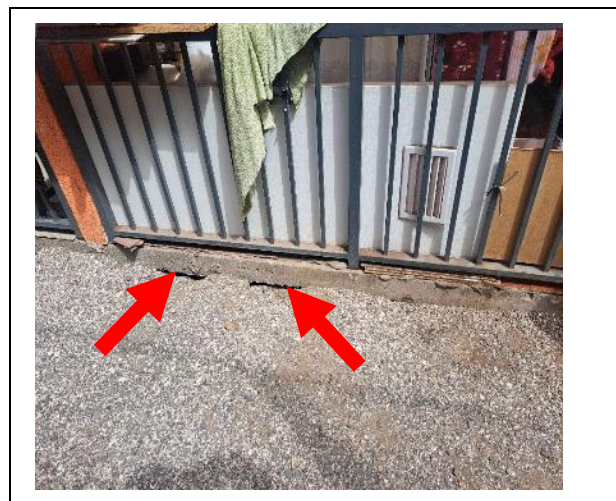
Fotografía N°	12
Fecha	05-09-2024.
Ubicación	Torre 4.
Contenido	Asentamiento de terreno bajo balcón departamento 204

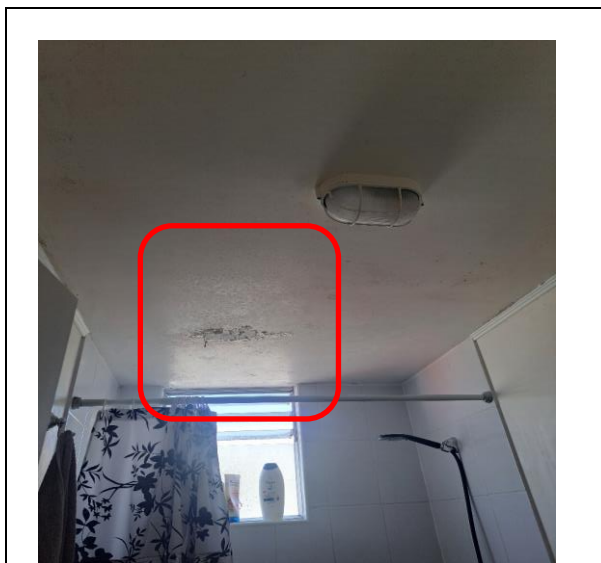
Se reportó la aparición de hongos en varios departamentos del condominio, situación que fue confirmada en las visitas de inspección visual, como se muestra a modo de ejemplo en las fotografías N°s 13 y 14, del anexo del presente oficio.

De la revisión documental practicada por este Organismo de Control, se confirmó que las especificaciones técnicas del proyecto incluían en sus medidas de mitigación contra la humedad, tales como: materiales resistentes y ventilaciones (numerales 2.5.3., 3.1.3., y 3.2.4.), sistemas de desagüe en ventanas y revestimientos impermeables exteriores (numerales 3.3.2. y 3.6.4.), y el uso de pinturas especiales y terminaciones (numerales 3.6.3.2. y 4.1.6.), cuya implementación fue comprobada en terreno, por lo que no es posible atribuir falta de supervisión de SERVIU respecto de estos hechos, correspondiendo, desestimar esta parte de la denuncia.

Fotografía N°	13
Fecha captura	05-09-2024.
Ubicación	Torre 2.
Contenido	Hongos baño cielo departamento 404.

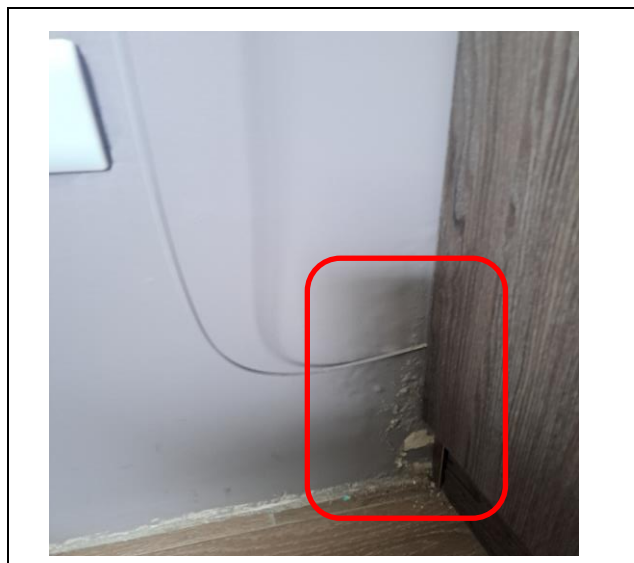
Fotografía N°	14
Fecha captura	05-09-2024.
Ubicación	Torre 2.
Contenido	Eflorescencia muro de hormigón dormitorio departamento 404.

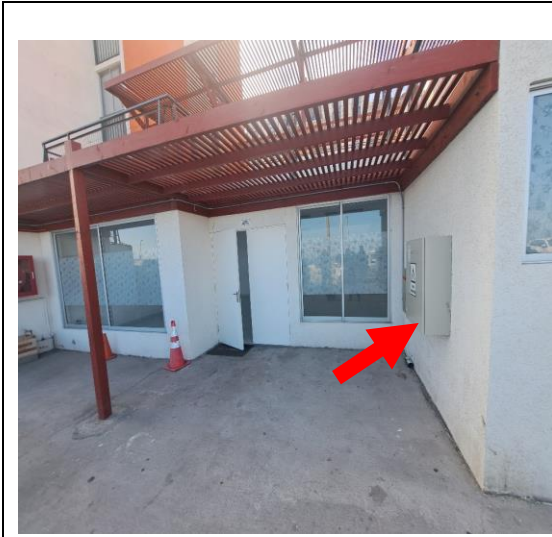
Respecto a la operación de artefactos e instalaciones eléctricas, se constató que la desprogramación de los relojes de control de luminarias en áreas comunes era causada por cortes de luz en el sector; que las fallas en la sala multiuso se debían a sobrecarga por parte de los usuarios, activando los sistemas de protección; y que las instalaciones eléctricas de la sala multiuso cumplían con el proyecto aprobado (láminas 1-13). En cuanto al acceso al tablero eléctrico, se constató que los copropietarios tenían acceso adecuado como se muestra en las fotografías N^{os} 15 y 16, del anexo de este documento.

Fotografía N°	15
Fecha	19-06-2024
Ubicación	Sala multiuso.
Contenido	Tablero eléctrico de sala multiuso (accesibles).

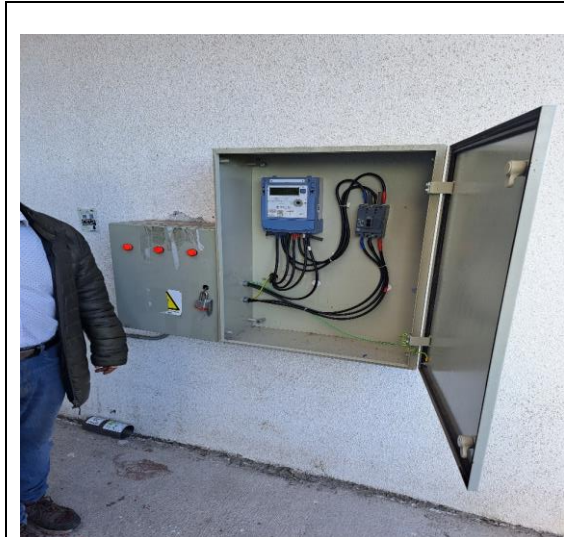
Fotografía N°	16
Fecha	19-06-2024
Ubicación	Sala multiuso.
Contenido	Tablero eléctrico de sala multiuso (accesibles).

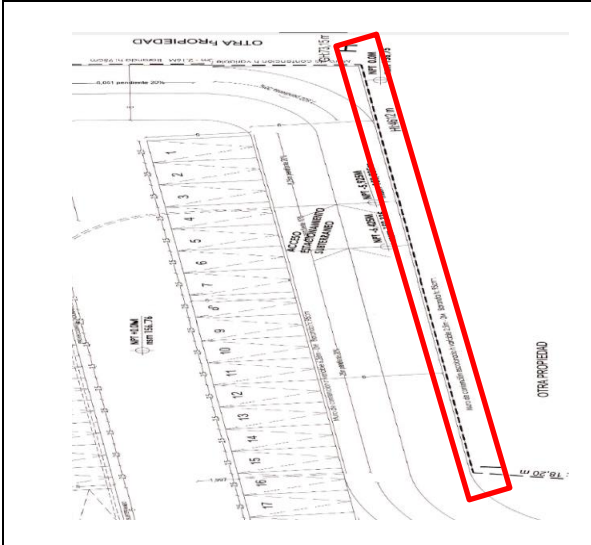
En la visita realizada el 5 de septiembre de 2024, se corroboró la existencia de daños en las palmetas intermedias de dos tramos del cierre perimetral en el deslinde poniente, entre los vértices H e I. No obstante, se constató que, aparte de estos tramos, no había defectos en los pilares, placas o el mortero del cierre perimetral, según la imagen N^o 17 y fotografía N^o 18, del anexo del presente documento.

Imagen N°	17
Fecha captura	05-09-2024.
Ubicación	Plano emplazamiento folio 327 A.
Contenido	Deslinde poniente entre vértices H e I.

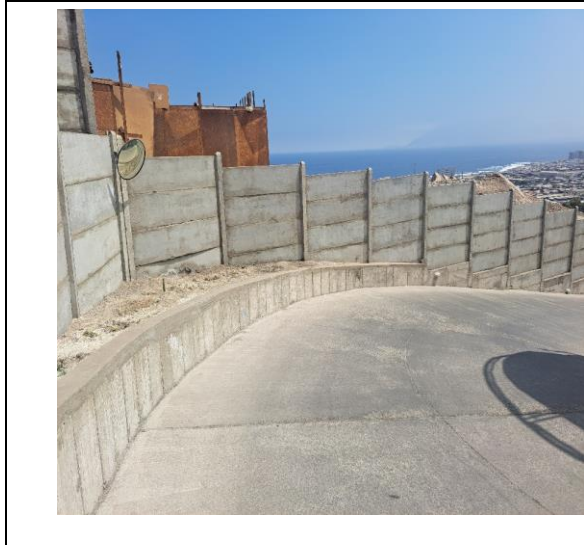
Además, el análisis documental realizado por este Organismo de Control confirma que el cierre perimetral fue ejecutado con placas de hormigón vibrado tipo "bull dog" y tenía una altura de 2 m, cumpliendo con el numeral 5.1.2, de las especificaciones técnicas y con el plano de emplazamiento folio 327, del proyecto, por lo que no se advierten hechos que reprochar a SERVIU sobre su ejecución, correspondiendo desestimar esta parte de la denuncia.

Fotografía N°	18
Fecha captura	05-09-2024.
Ubicación	Deslinde poniente entre vértices H e I.
Contenido	Cierro perimetral.
