# INSPECCIÓN DE OBRA PÚBLICA

SERVICIO DE VIVIENDA Y URBANIZACIÓN  
REGIÓN DE TARAPACÁ

INFORME N° 285 / 2023  
20 DE SEPTIEMBRE DE 2023

INFORME FINAL N° 285, DE 2023, SOBRE  
INSPECCIÓN A LAS OBRAS DEL  
CONTRATO “NORMALIZACIÓN Y  
MEJORAMIENTO DE RUTAS  
PEATONALES, REGIÓN DE TARAPACÁ  
SECTOR CENTRO SUR”, A CARGO DEL  
SERVICIO DE VIVIENDA Y URBANIZACIÓN  
DE TARAPACÁ

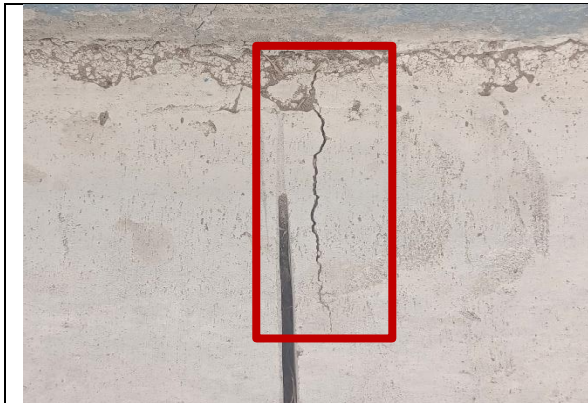
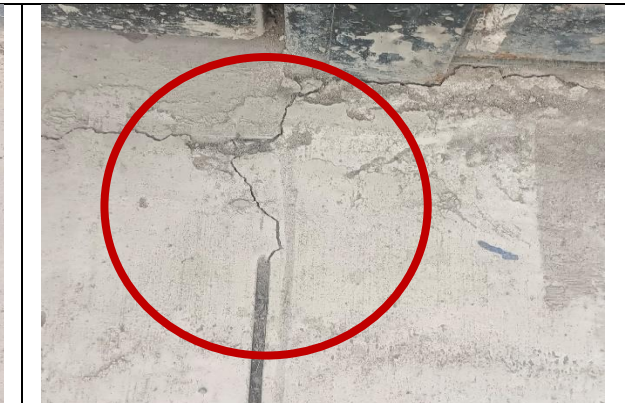
N°	PARTIDA	DETALLE	HALLAZGO	NORMA VULNERADA	RESPALDO
1	Hormigones de pavimentos, ítems 2.7.4.1 Hormigón HCV G-20 e=0,10m y 2.7.4.2 Hormigón HCV G-25 e=0,12m.	El hormigón no debe presentar defectos constructivos	<p>Se advirtió una deficiente ejecución en las aceras de hormigón, traducándose en grietas, fisuras, hundimientos y roturas en el material.</p> <p>Estas observaciones se constataron en las calles:</p> <ul style="list-style-type: none"> <li>-Eleuterio Ramírez entre Bulnes - Orella poniente</li> <li>-Vivar entre Orella y Riquelme oriente</li> <li>-Vivar entre Riquelme y J.J. Pérez oriente</li> <li>-Vivar entre J.J. Pérez y Libertad oriente/ poniente</li> <li>-Patricio Lynch entre Bulnes y Riquelme oriente/ poniente</li> <li>-Patricio Lynch entre Riquelme y Rodríguez oriente/poniente</li> <li>-Aníbal Pinto entre Bulnes y Riquelme oriente/ poniente</li> </ul> <p>Tales situaciones fueron verificadas entre el 5 y el 18 de mayo de 2023 y su ubicación se detalla en el Anexo N° 2.</p>	<p>El numeral 11 de la, norma chilena Nch170, de 2016, "Hormigón – Requisitos generales", específicamente el ítem 11.1, señala que la colocación se debe efectuar con los equipos adecuados y mediante los procedimientos necesarios para mantener la homogeneidad del hormigón.</p> <p>El numeral 11.8.2.2, de la normativa mencionada anteriormente, señala que, para minimizar la aparición de fisuras a edades tempranas en el hormigón como consecuencia de la alta evaporación de agua, se deben adoptar medidas de protección: como retardantes de evaporación superficial, elementos que den sombra, pantallas que corten el viento, lloviznas que humedezcan el ambiente u otras.</p> <p>El artículo 58 de las Bases Generales Administrativas Reglamentarias de Contratación de Obras para los Servicio de Vivienda y Urbanización, aprobadas por decreto N° 236, de 2002, del Ministerio de Vivienda y Urbanismo, MINVU, señala que, "Sin perjuicio de la responsabilidad directa del contratista, a la Inspección Técnica de la Obra, I.T.O., le corresponderá velar, en los términos que se señalan en el presente Título, porque las obras que se ejecuten cumplan con las especificaciones técnicas y planos, y concuerden con las restantes obras que contemple el contrato".</p>	A modo de ejemplo fotografías N°s 1 al 24 del Anexo N° 2.

Fotografía N° 1 de 05-05-2023: Fisura paralela a la junta, tramo 1, Eleuterio Ramirez entre Bulnes y Orella, altura 1277, acera poniente.	Fotografía N° 2 de 05-05-2023: Fisuras no controladas por la junta, tramo 1, Vivar entre Orella y Riquelme altura, altura 1386, acera oriente.

<p>proyecto y se estaría gestionando su reparación o demolición y reconstrucción, según corresponda, debiendo quedar subsanadas en su totalidad una vez realizada la pre-recepción de cada tramo del proyecto.</p> <p>A su vez, el servicio adjuntó un listado de no conformidades emanados de las observaciones del pre-informe, donde se muestran la subsanación de algunas observaciones realizadas por este Organismo de Control.</p>
<b>CONCLUSIÓN</b>	<p>Es preciso indicar que en las cartillas de autocontrol que fueron proporcionadas por el servicio, no se observaron anotaciones sobre no conformidades, por el contrario, se valida el visto bueno de las obras ejecutadas, evidenciando así que el servicio no implementó la correcta verificación de estas en terreno. Cabe señalar que el levantamiento de no conformidades, remitido por ese servicio durante el periodo de fiscalización, es complementario al observado por esta Contraloría Regional, toda vez que se omitieron aquellos defectos constructivos de los cuales el SERVIU había dado constancia.</p> <p>En este contexto, considerando que las cartillas de autocontrol no proporcionaban información sobre partidas mal ejecutadas y que tanto el levantamiento de no conformidades elaborado por el SERVIU, como las observaciones levantadas por esta Contraloría Regional, no se han subsanado en su totalidad, se mantiene lo observado.</p> <p>En vista que las situaciones descritas, el servicio deberá preparar un informe fotográfico comparativo, donde se detalle la subsanación de cada una de las observaciones detalladas en el Anexo N° 2, lo que deberá ser acreditado a través del Sistema de Seguimiento y Apoyo CGR en un plazo de 60 días hábiles contados desde la entrega de este informe (C).</p>

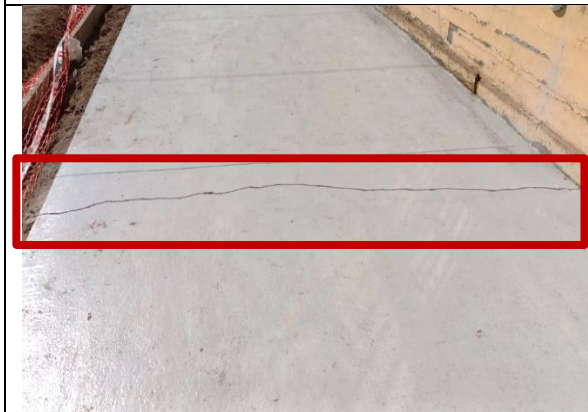
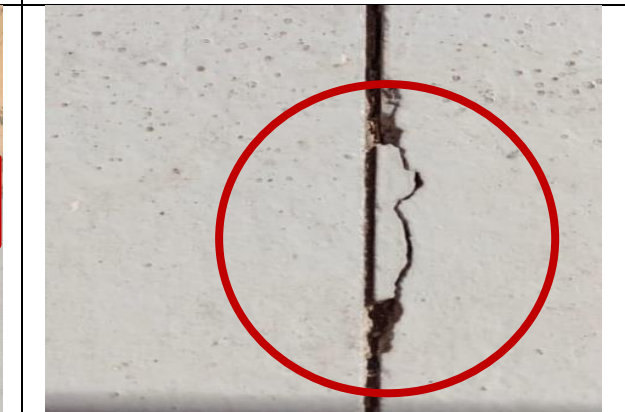
Fotografía N° 3 de 18-05-2023: Grieta paralela a la junta, tramo 2, Vivar Riquelme y altura 1592 acera oriente.	Fotografía N° 4 de 18-05-2023: Fisura paralela a la junta, tramo 3, altura 1796 Vivar entre Cespedes y Libertad, acera oriente.

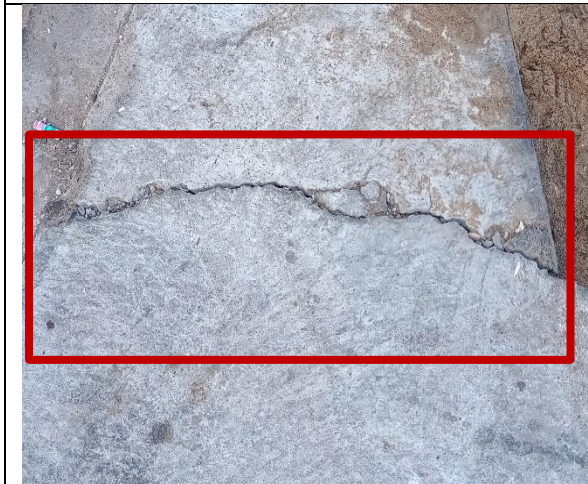
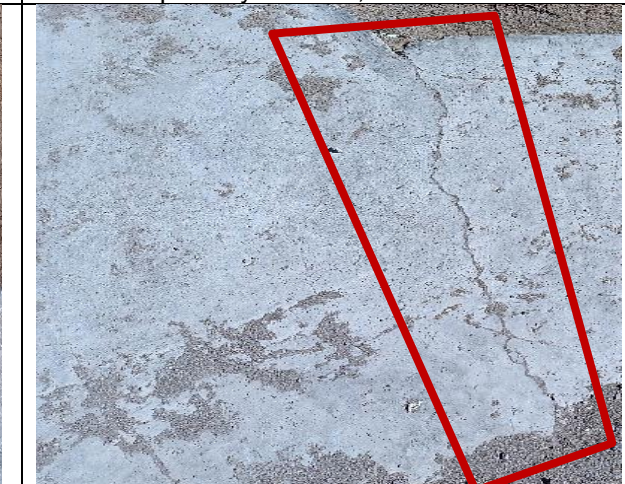
Fotografía N° 5 de 08-05-2023: Grieta en acceso vehicular, tramo 4, Patricio Lynch entre Bulnes y Orella, altura 1339, acera poniente.	Fotografía N° 6 de 08-05-2023: Grieta en acceso vehicular, tramo 4, Patricio Lynch entre Orella y Riquelme, altura 1367, acera poniente.

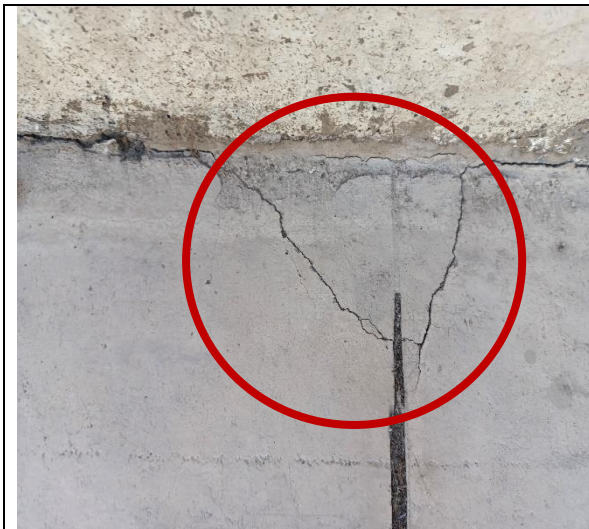
Fotografía N° 7 de 08-05-2023: Grieta en acceso vehicular, tramo 4, Patricio Lynch entre Orella y Riquelme, altura 1318, acera oriente.

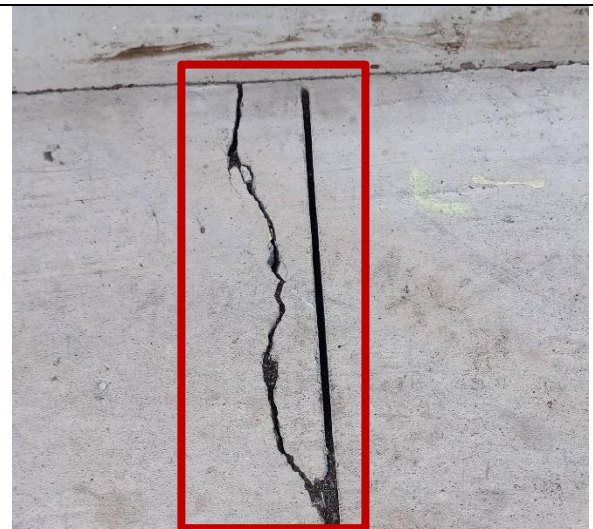
Fotografía N° 8 de 08-05-2023: Fisura diagonal en la junta, tramo 5, entre alturas 1201 y 1227 acera oriente.

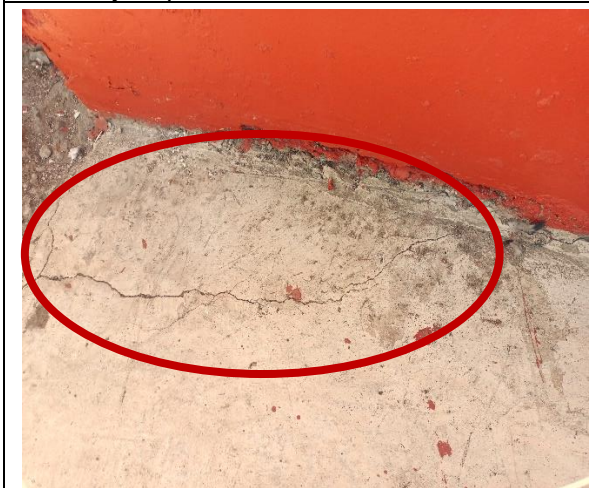
Fotografía N° 9 de 08-05-2023: Fisura en pavimento, tramo 5, entre alturas 1201 y 1227 acera oriente.

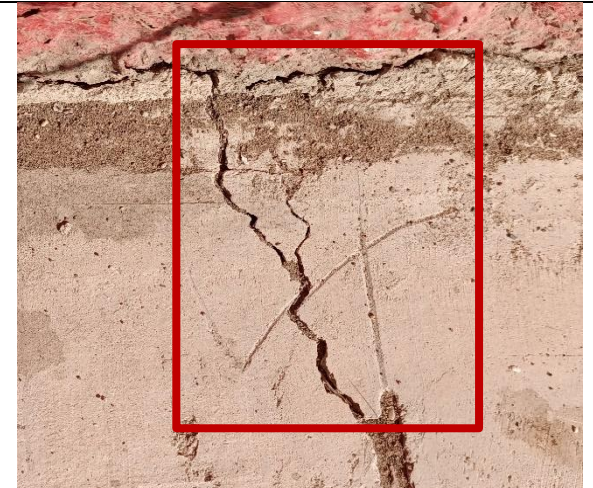
Fotografía N° 10 de 08-05-2023: Fisura en pavimento, tramo 6, Aníbal Pinto entre Orella y Riquelme, altura 1361, acera poniente.

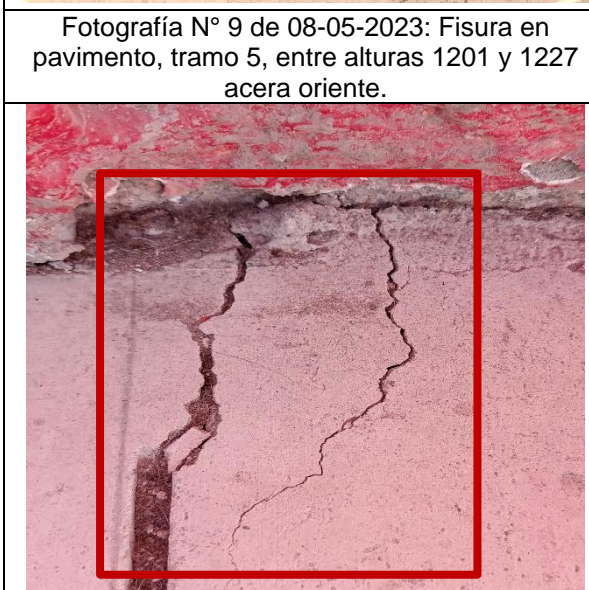
Fotografía N° 11 de 08-05-2023: Fisura en pavimento, tramo 6, Aníbal Pinto entre Orella y Riquelme, altura 1361, acera poniente.

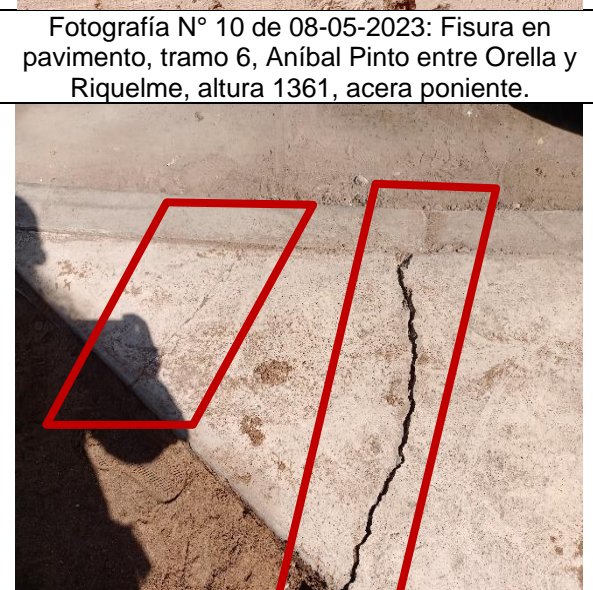
Fotografía N° 12 de 08-05-2023: Fisura en acceso vehicular, tramo 6, Aníbal Pinto entre Orella y Riquelme, altura entre 1330 y edificio SENDA, acera oriente.

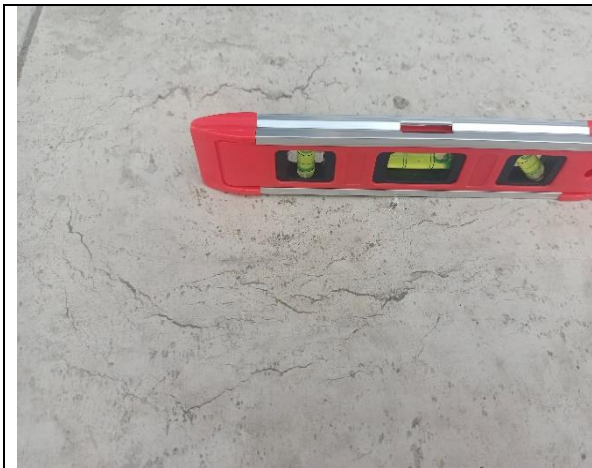
Fotografía N° 13 de 05-05-2023: Huellas socavadas con fisuras de contracción, tramo 1, calle Vivar entre Orella y Riquelme, alturas 1308 al 1366, acera oriente.

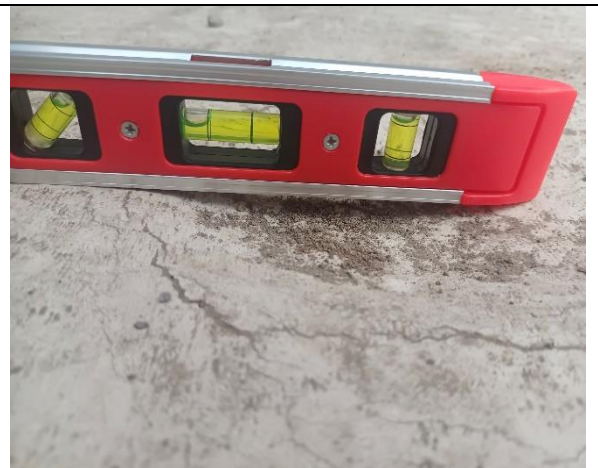
Fotografía N° 14 de 05-05-2023: Huellas socavadas con fisuras de contracción, tramo 1, calle Vivar entre Orella y Riquelme, alturas 1308 al 1366, acera oriente.

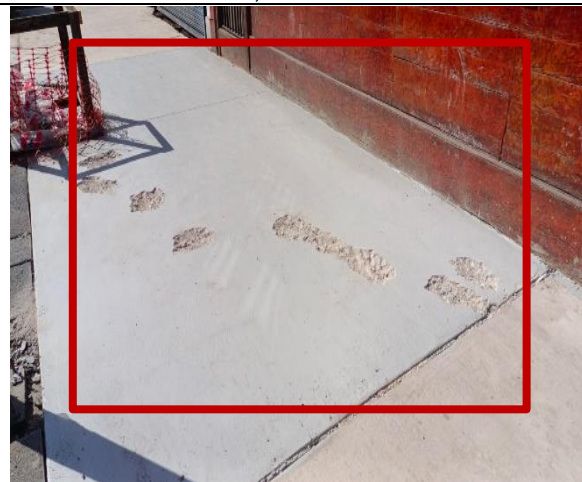
Fotografía N° 15 de 18-05-2023: rotura en hormigón en huellas socavadas, con aceras pintadas, tramo 1, calle Vivar entre Riquelme y J.J. Pérez, altura 1366, acera oriente.

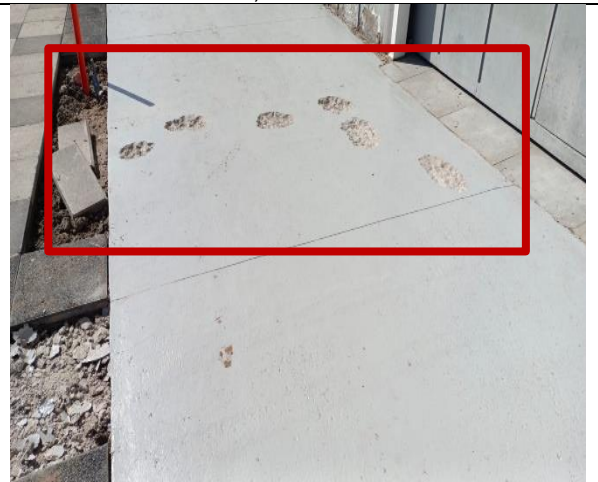
Fotografía N° 16 de 18-05-2023: rotura en hormigón en huellas socavadas, con aceras pintadas, tramo 1, calle Vivar entre Riquelme y J.J. Pérez, altura 1432, acera oriente.

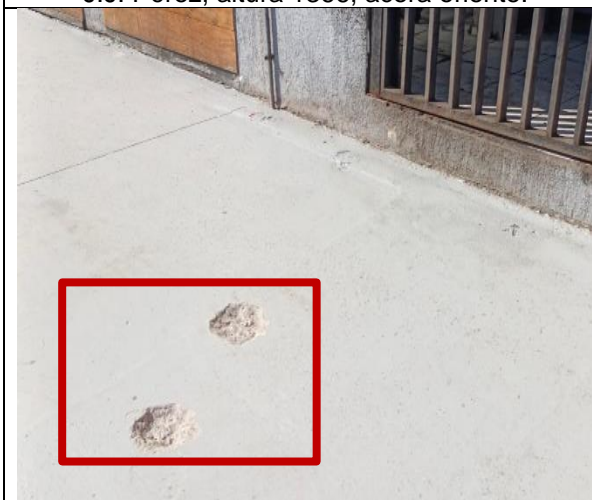
Fotografía N° 17 de 05-05-2023: Huellas socavadas con fisuras de contracción, tramo 1, altura 1366, acera oriente.

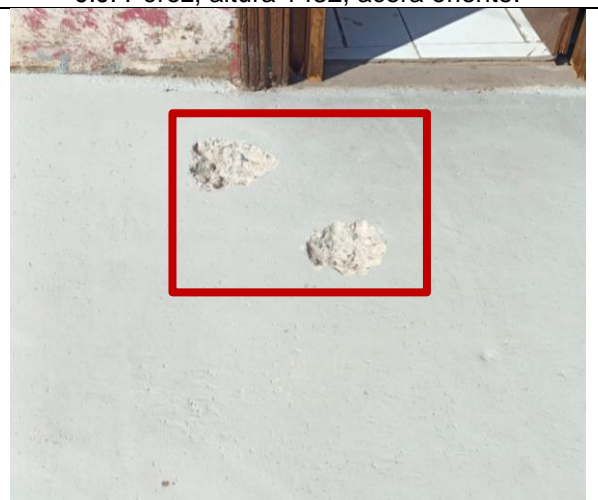
Fotografía N° 18 de 05-05-2023: Huellas socavadas con fisuras de contracción, tramo 1, altura 1366, acera oriente.

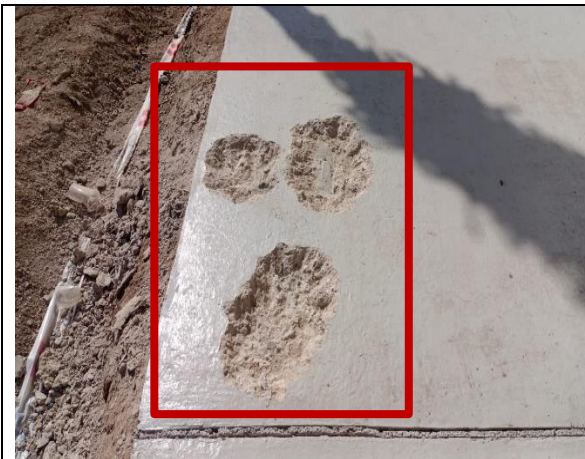
Fotografía N° 19 de 18-05-2023: rotura en hormigón en huellas socavadas, con aceras pintadas, tramo 2, calle Vivar entre J.J. Pérez y Manuel Rodríguez, altura 1552, acera oriente.

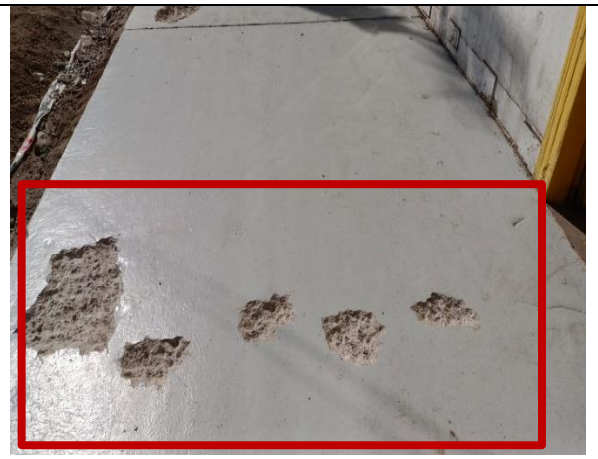
Fotografía N° 20 de 18-05-2023: rotura en hormigón en huellas socavadas, con aceras pintadas, tramo 2, calle Vivar entre J.J. Pérez y Manuel Rodríguez, altura 1552, acera oriente.

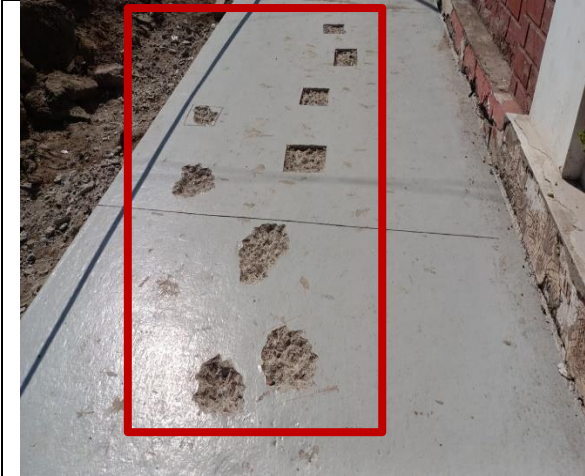
Fotografía N° 21 de 18-05-2023: rotura en hormigón en huellas socavadas, con aceras pintadas, tramo 3, calle Vivar entre J.J. Pérez y Manuel Rodríguez, altura 1764, acera oriente.

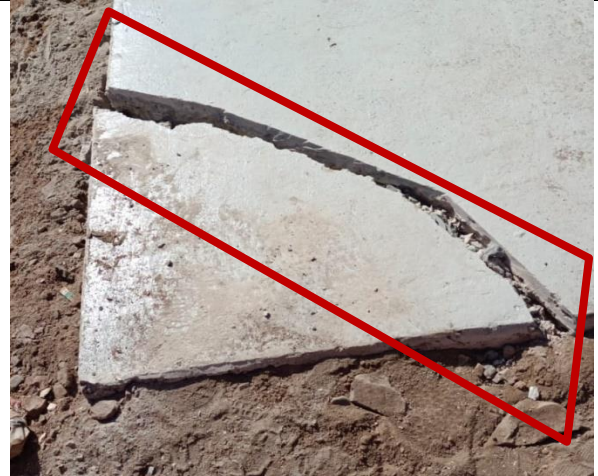
Fotografía N° 22 de 18-05-2023: 3 Roturas en pavimentos que ya cuentan con pintura de terminación, tramo 3, calle Vivar entre J.J. Pérez y Manuel Rodríguez, altura 1596, acera oriente.

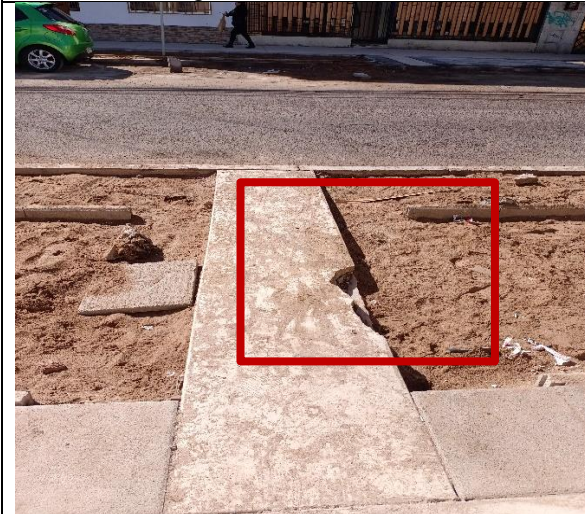
Fotografía N° 23 de 08-05-2023: 3 Roturas en pavimentos que ya cuentan con pintura de terminación, tramo 4, Patricio Lynch entre Orella Riquelme, altura 1321, acera poniente.

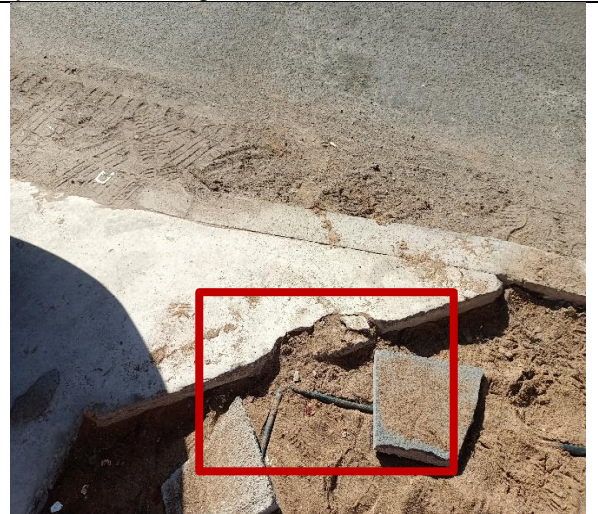
Fotografía N° 24 de 08-05-2023: 3 Roturas en pavimentos que ya cuentan con pintura de terminación, tramo 4, Patricio Lynch entre Orella Riquelme, altura 1339, acera poniente.

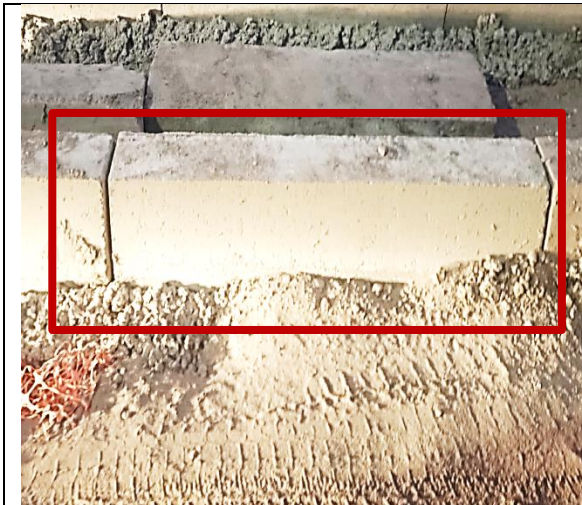
N°	PARTIDA	DETALLE	HALLAZGO	NORMA VULNERADA	RESPALDO
2	Suministro y colocación de soleras tipo A y C.	Las soleras no deberán presentar defectos constructivos, así como las juntas deberán ser rematadas con mortero, y no se podrán quebrar soleras para generar el radio de las	Se advirtió que el SERVIU no adoptó las medidas necesarias para que se cumpla con los estándares de calidad en la ejecución de la partida suministro e instalación de soleras tipo A y C, lo que se tradujo en aristas y vértices dañados, así como soleras desaplomadas y sin emboquillado.  Además, en las intersecciones de las calles señaladas en las fotografías N° 33 a la N° 42, del	La norma chilena Nch3207, de 2013, “Soleras y solerillas prefabricadas de hormigón – Requisitos generales”, señala en el numeral 6, que las caras vistas -cara superior y cara inclinada cuando corresponda- de las soleras y las solerillas no deben mostrar defectos”.  El ítem 2.7.13, de las especificaciones técnicas generales, versión 6, señala que se deberá rellenar las juntas entre soleras con un mortero de cemento y arena fina en proporción 1:4 en peso”  El inciso cuarto del numeral 6.5.2.2 de Código de Normas y Especificaciones Técnicas de Obras de Pavimentación del MINVU, versión 2018, establece que en las intersecciones se utilizaran soleras curvas, quedando prohibido quebrar	A modo de ejemplo fotografías N°s 1 al 42 del Anexo N° 3.

Fotografía N° 1 de 22-05-2023: Soleras tipo A, sin emboquillado, tramo 1, calle Eleuterio Ramirez entre Bulnes y Orella, situación que se repite en la cuadra completa, acera oriente.

<b>CONCLUSIÓN</b>	<p>Sobre la respuesta del servicio, cabe precisar que, en las cartillas de autocontrol proporcionadas por el SERVIU, no se observaron anotaciones de no conformidades, en relación con las soleras verificadas en obras, las que por el contrario se aprobaron con visto en su ejecución, con ello se evidenció que el SERVIU no implementó la correcta validación en obra de estas cartillas.</p> <p>En cuanto a las modificaciones de las soleras, no se advierte la autorización por escrito, por parte del servicio, en que se aprobó el cambio de soleras curvas a rectas cortadas.</p> <p>En relación con la pérdida de aristas de las soleras tipo A y C, en donde se hace alusión a que esto es provocado por los impactos de vehículos, es importante indicar que, para el caso de las soleras tipo C, estas son parte de jardineras en donde los vehículos no acceden. Sin perjuicio de estas situaciones, se tratan de obras nuevas que aún no han sido recepcionadas.</p> <p>De lo expuesto, considerando que las cartillas de autocontrol no proporcionaban información sobre partidas mal ejecutadas y que el levantamiento de observaciones, elaborado por esta Contraloría Regional no se han subsanado en su totalidad, se mantiene lo observado.</p> <p>Por lo tanto, el servicio deberá confeccionar un informe fotográfico comparativo, donde detalle la subsanación de cada una de las observaciones detalladas en el Anexo N° 3, lo que deberá ser acreditado a través del Sistema de Seguimiento y Apoyo CGR en un plazo de 60 días hábiles contados desde la entrega de este informe (C).</p>

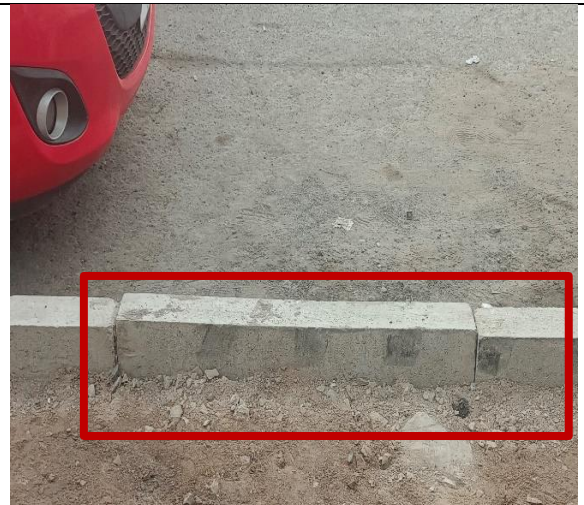
Fotografía N° 2 de 5-05-2023: soleras tipo A sin emboquillado, tramo 1 calle Eleuterio Ramirez entre Bulnes y Orella, altura 1231, acera poniente.

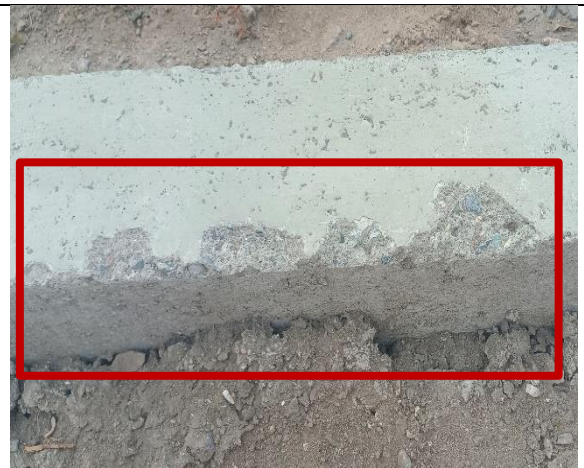
Fotografía N° 4 de 5-05-2023: solera tipo A perdida de aristas tramo 1 calle Orella entre E. Ramirez y Vivar, altura 623, acera poniente.

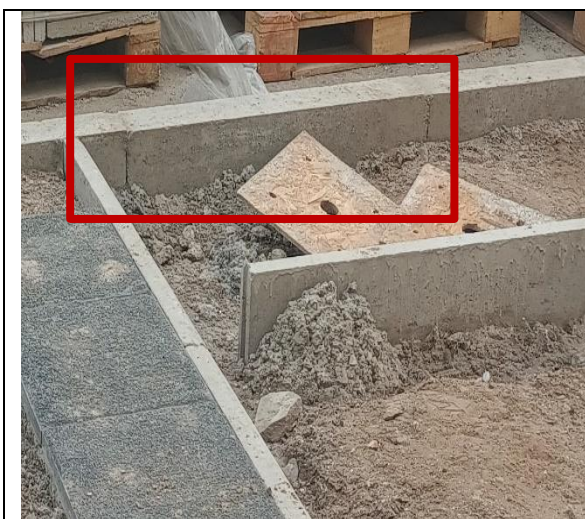
Fotografía N° 7 de 5-05-2023: solera tipo A sin emboquillado cubierta con mortero tramo 2 calle Vivar entre Riquelme y J.J. Pérez, frente a barsovia, acera oriente.

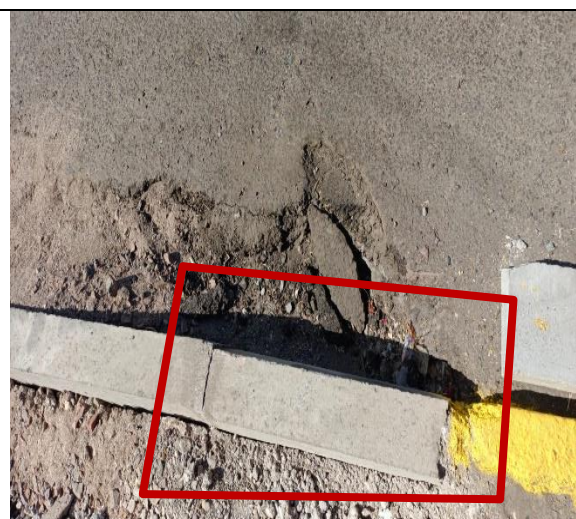
Fotografía N° 8 de 18-05-2023: solera tipo A sin emboquillado, tramo 3 calle Vivar entre Libertad y Cespedes, altura 1799, acera poniente.

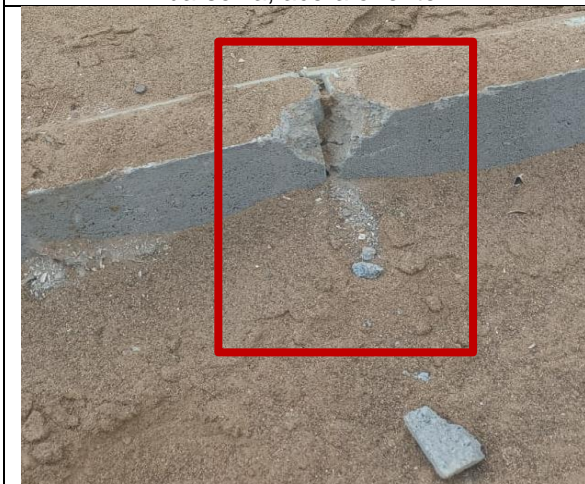
Fotografía N° 9 de 22-05-2023: solera tipo C perdida de arista, tramo 4 calle Patricio Lynch entre Bulnes y Orella, altura 1242, acera oriente.

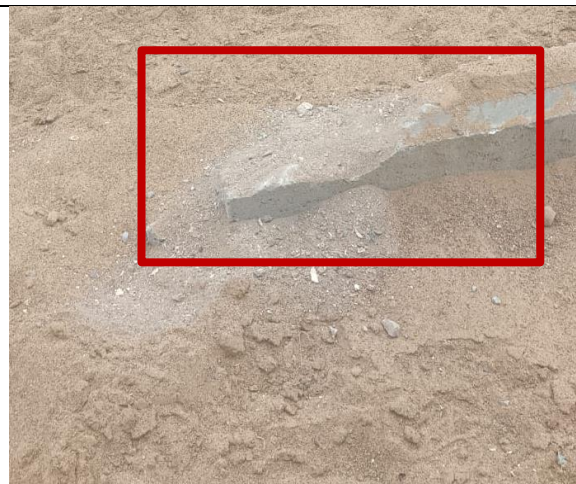
Fotografía N° 10 de 22-05-2023: solera tipo C quebrada, tramo 4 calle Patricio Lynch entre Bulnes y Orella, altura 1242, acera oriente.

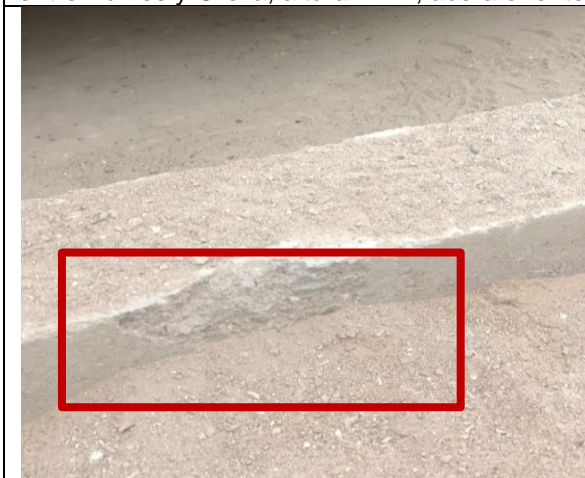
Fotografía N° 11 de 22-05-2023: solera tipo A perdida de arista, tramo 4 calle Patricio Lynch entre Bulnes y Orella, altura 1242, acera oriente.

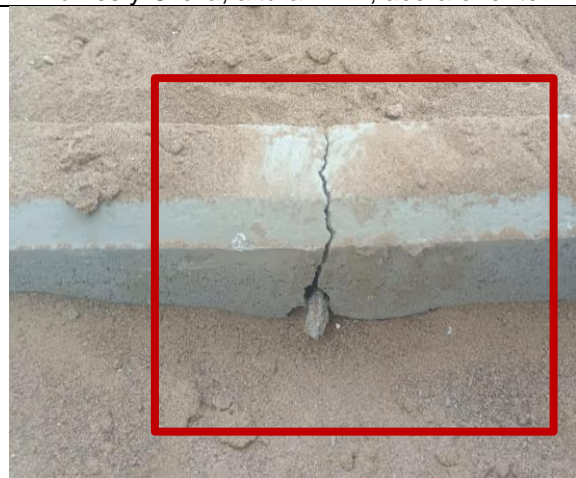
Fotografía N° 12 de 22-05-2023: solera tipo C quebrada, tramo 4 calle Patricio Lynch entre Bulnes y Orella, altura 1242, acera oriente.

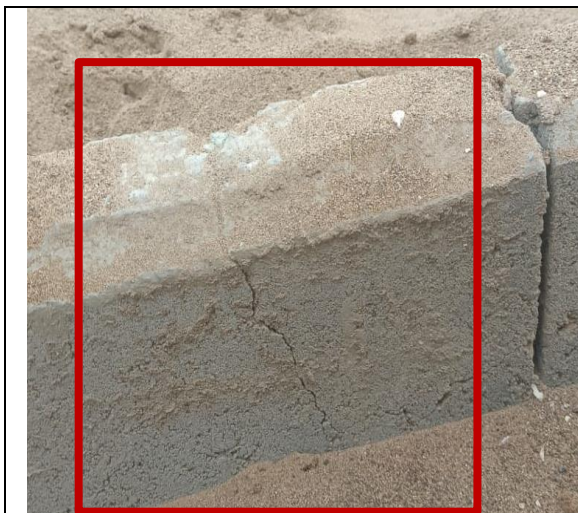
Fotografía N° 13 de 22-05-2023: solera tipo C agrietada, tramo 4 calle Patricio Lynch entre Bulnes y Orella, altura 1242, acera oriente.

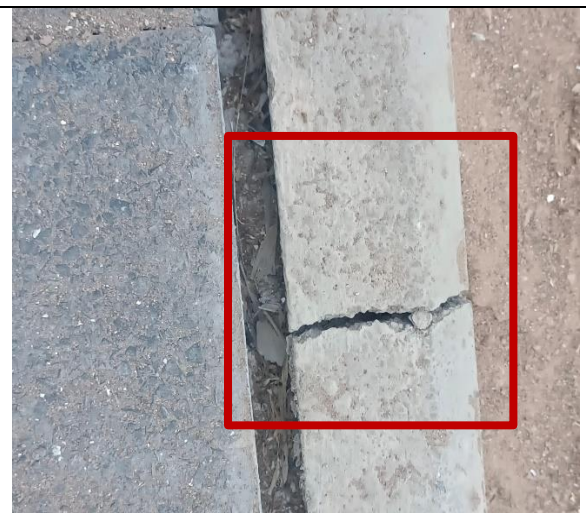
Fotografía N° 14 de 5-05-2023: solera tipo C quebrada, tramo 4 calle Patricio Lynch entre Bulnes y Orella, altura 1242, acera oriente.

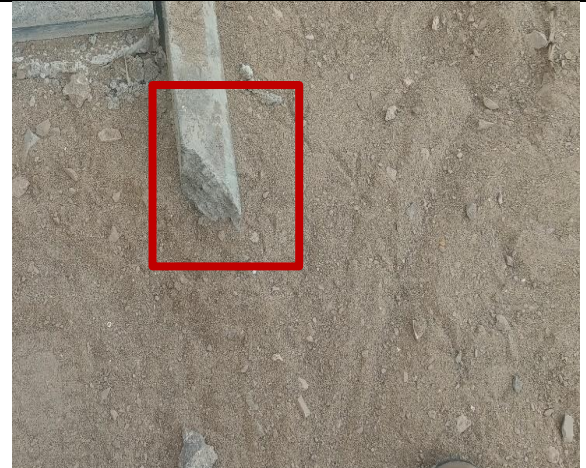
Fotografía N°16 de 5-05-2023: solera tipo C quebrada, tramo 4 calle Patricio Lynch entre Bulnes y Orella, altura 1250 al 1266, acera oriente.

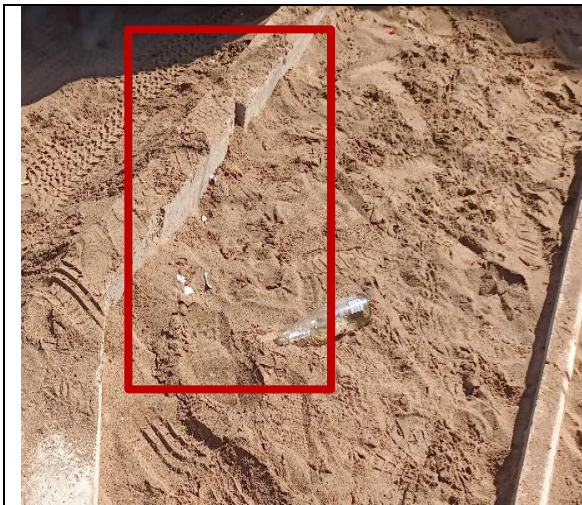
Fotografía N° 19 de 5-05-2023: solera tipo A falta emboquillado quedando con material granular en el encuentro entre soleras, tramo 4 calle Patricio Lynch entre Orella y Riquelme, altura 1380, acera oriente.

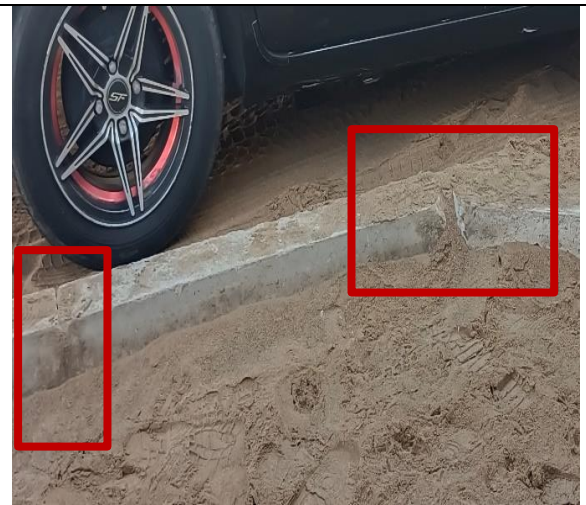
Fotografía N° 20 de 5-05-2023: solera tipo A falta emboquillado quedando con material granular en el encuentro entre soleras, tramo 4 calle Patricio Lynch entre Orella y Riquelme, altura 1364, acera oriente.

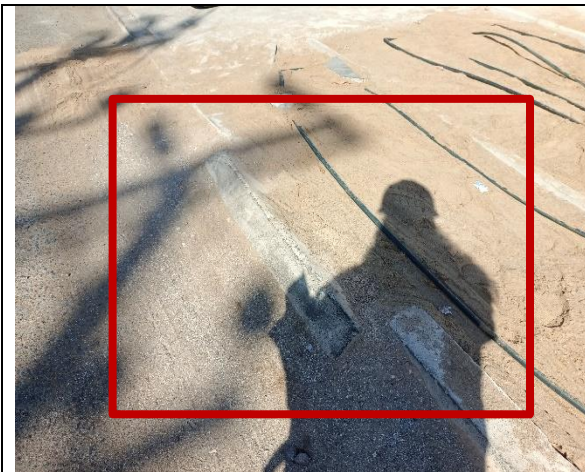
Fotografía N° 25 de 5-05-2023: solera tipo A desaplomada, tramo 4 calle Patricio Lynch entre Orella y Riquelme, altura 1373, acera poniente.

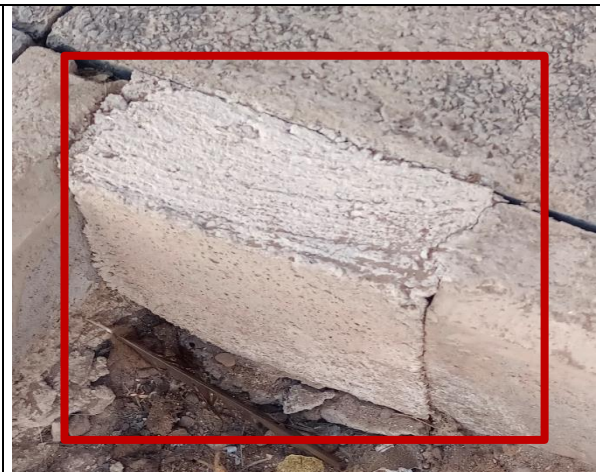
Fotografía N° 26 de 5-05-2023: terminación con cemento en solera tipo C, tramo 5 calle Patricio Lynch entre J.J. Pérez y Riquelme, altura 1420, acera oriente.

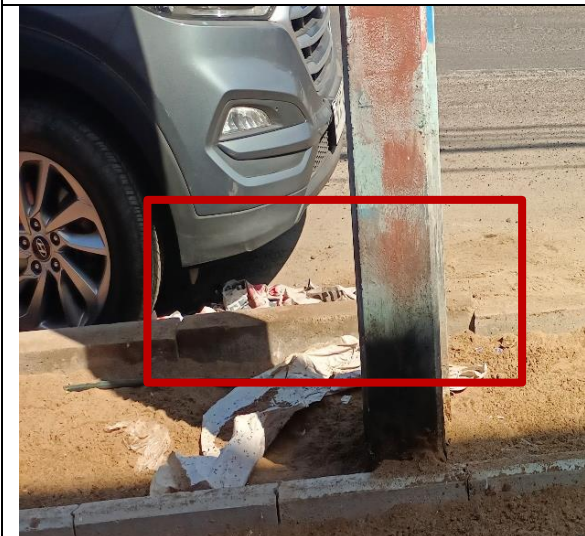
Fotografía N° 27 de 5-05-2023: solera tipo A desaplomada, tramo 5 calle Patricio Lynch entre J.J. Pérez y Riquelme, altura 1414, acera oriente.

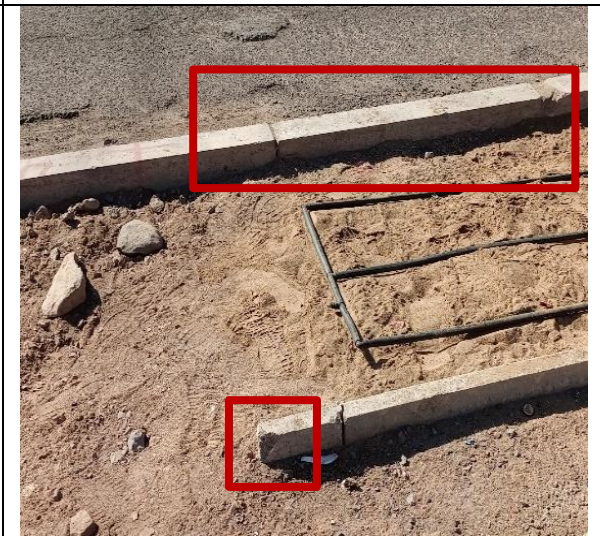
Fotografía N° 28 de 5-05-2023: soleras tipo A falta emboquillado, pérdida de aristas y solera tipo C quebrada, tramo 5 calle Patricio Lynch con Riquelme, acera sur - poniente.

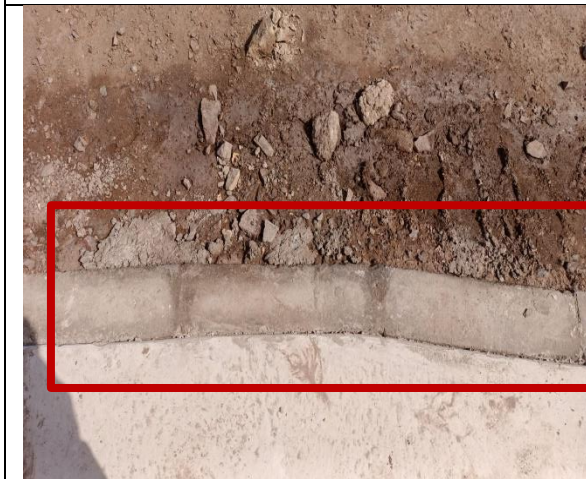
Fotografía N° 33 de 5-05-2023: soleras tipo A cortes irregulares, tramo 1 intersección Eleuterio Ramirez con Orella, acera norte / oriente.

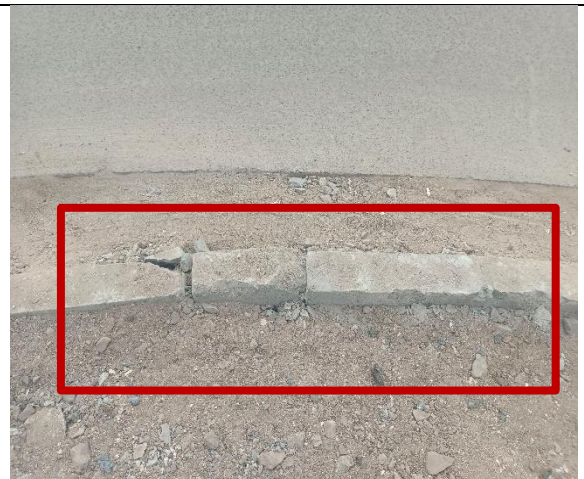
Fotografía N° 34 de 5-05-2023: soleras tipo A cortadas irregulares, falta de emboquillado y con pérdida de aristas, tramo 1 intersección Eleuterio Ramirez con Orella, acera sur /oriente.

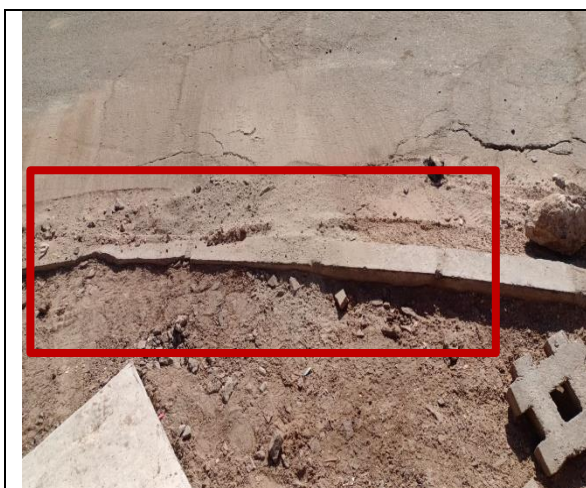
Fotografía N° 37 de 18-05-2023: soleras tipo A cortes irregulares, falta de emboquillado y con perdida de aristas, tramo 2 itersección Vivar con J.J Pérez, acera sur /oriente.

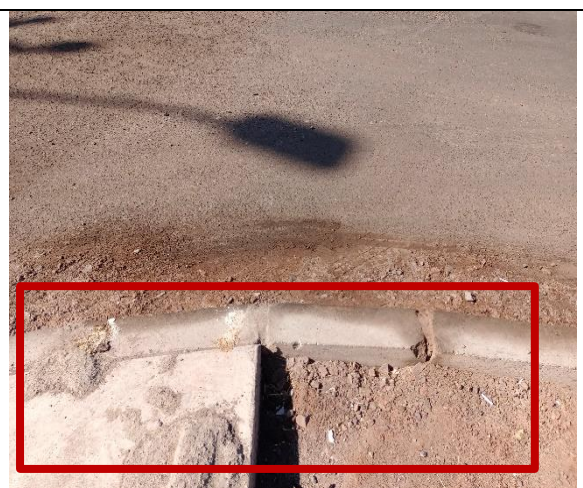
Fotografía N° 38 de 5-05-2023: soleras tipo A cortes irregulares, falta de emboquillado y con perdida de aristas, tramo 4 itersección Patricio Lynch con Riquelme, acera norte / poniente.

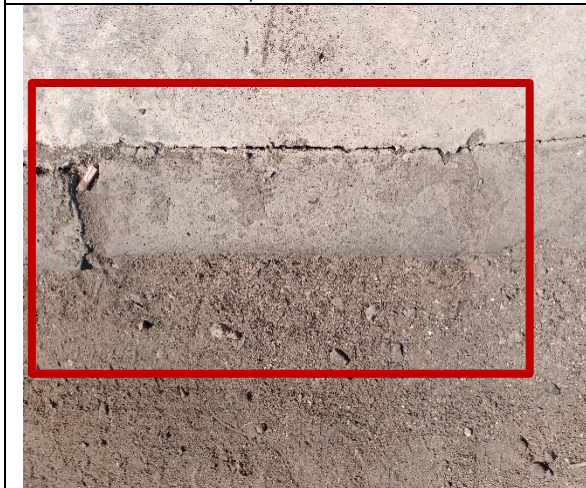
Fotografía N° 39 de 5-05-2023: soleras tipo A cortes irregulares, tramo 5 itersección Patricio Lynch J.J. Pérez, acera sur / oriente.

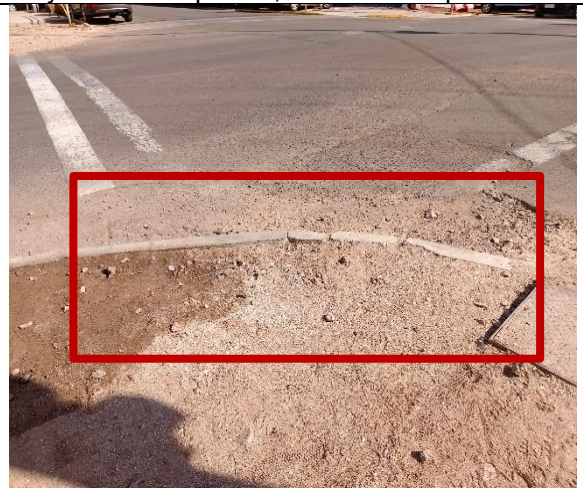
Fotografía N° 40 de 5-05-2023: soleras tipo A cortes irregulares, falta emboquillado y perdidas de aristas, tramo 6 itersección Anibal Pinto con Orella, acera sur / oriente.

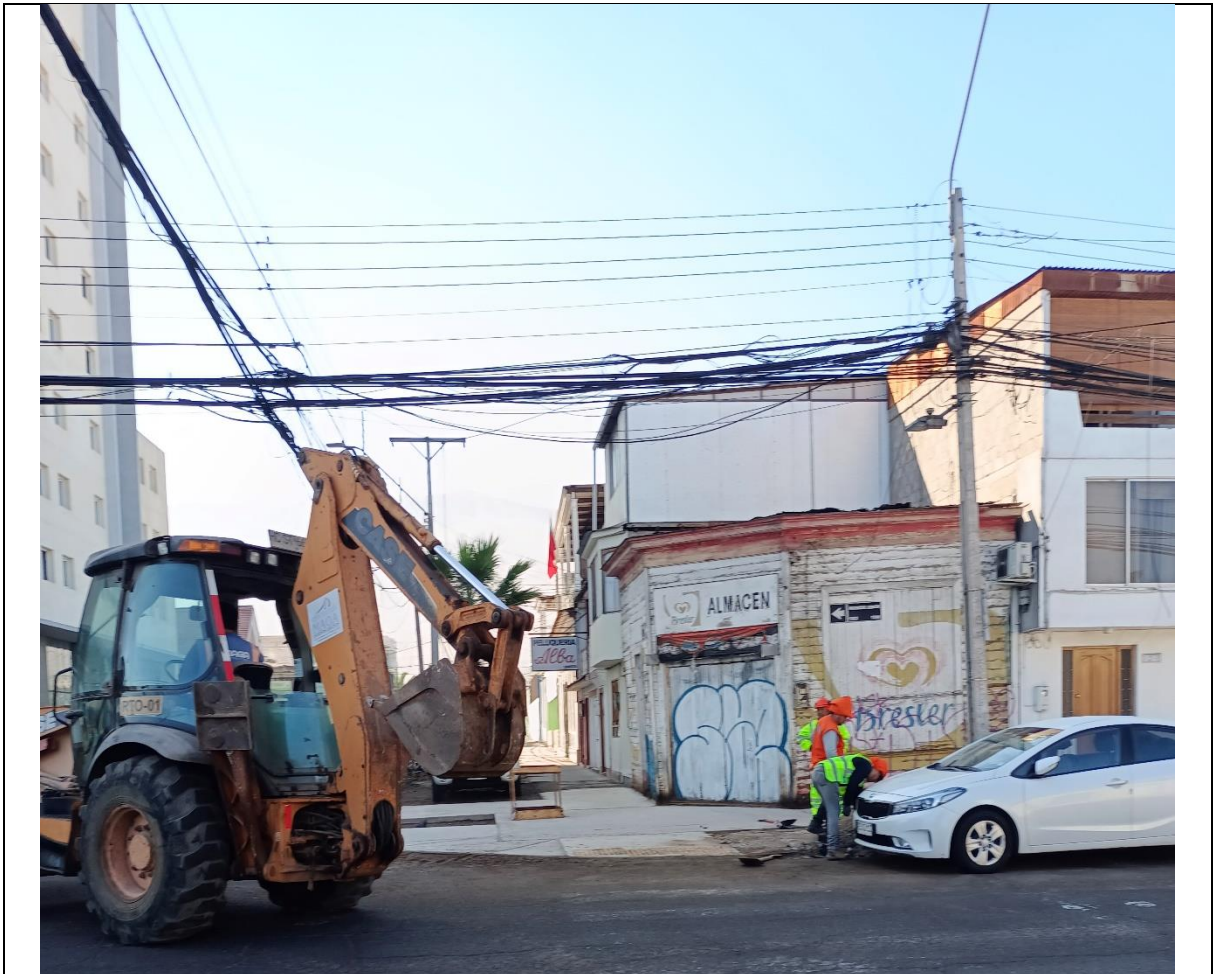
N°	PARTIDA	DETALLE	HALLAZGO	NORMA VULNERADA	RESPALDO
3	Permisos municipales para uso de calzada	Se deberá contar con los permisos emitidos por la dirección de tránsito, para el uso de la calzada, en la ejecución de trabajos	<p>Se advirtió que el SERVIU no verificó que el contratista cumpliera con el "Permiso para el uso de calzada N° 5817" de 14 de abril de 2023, otorgado por la dirección de tránsito de la Municipalidad de Iquique.</p> <p>Al respecto, dicho permiso, autorizó la suspensión temporal de tránsito en media calzada en la calle Patricio Lynch entre Orella y Riquelme, para el periodo 17 de abril al 17 de mayo de 2023, no obstante al revisar en terreno dicha calle el 8 de mayo de 2023, se constató que la empresa contratista había cerrado el acceso al tránsito vehicular para toda la calzada, de la calle Patricio Lynch, desde la calle Riquelme, dado que, estaban realizando excavaciones en un sector de las aceras, con el uso de maquinaria retroexcavadora.</p> <p>Además, no existía ningún tipo de señalización preventiva de los trabajos, que se exige en el citado permiso, como son: trabajos en la vía rombo 60x60cm; angostamiento a la derecha o a la izquierda; informativa: peligro, trabajos en la vía, rectángulo de 1,2 x 0,6 mt. Así también lo exige el ítem 5.1.7 del capítulo 5 del Manual de Señalización Transitoria y Medidas de Seguridad para Trabajos en la Vía, que indica que "Quien ejecute trabajos en las vías públicas está obligado a colocar y mantener por su cuenta, de día y de noche, la señalización y medidas de seguridad adecuadas a la naturaleza de las obras".</p> <p>Así también, se observa que ese servicio no verificó que los trabajos ejecutados en la calle Vivar entre Ernesto Riquelme y J.J. Pérez, tuvieran los permisos de uso de calzada vigente, dado que, con fecha 18 de mayo de 2023, se advirtió la intervención de trabajos en media calzada, con el uso de una maquinaria minicargador frontal y una retroexcavadora. Cabe señalar que anteriormente el municipio había otorgado un permiso N° 5820, pero tenía fecha de expiración el 15 de mayo de 2023.</p> <p>Ambas situaciones, dejan en evidencia la falta de fiscalización de parte del SERVIU a través de su inspección técnica, en hacer cumplir con las obligaciones del contratista.</p>	<p>El numeral A.9-PERMISOS Y APROBACIONES, de las especificaciones técnicas generales versión 6, en lo que atañe, señala que será responsabilidad del contratista realizar todas las gestiones y coordinaciones con las distintas Unidades Municipales respectivas, que sean necesarias para el buen desarrollo de las faenas y obtener todos los permisos necesarios.</p> <p>El artículo 2 del decreto N° 236, señala que la Inspección Técnica de Obras, debe supervisar el fiel cumplimiento de un contrato de obra, y su artículo 58, menciona que a la ITO le corresponderá velar que las obras que se ejecuten cumplan con las especificaciones técnicas y planos, y concuerden con las restantes obras que contemple el contrato.</p>	<p>A modo de ejemplo fotografías N°s 1 al 5 del Anexo N° 4.</p>

Fotografía N° 1 de 08-05-2023: se observa el uso de maquinaria en calzada para trabajos de excavaciones en la esquina de calle Patricio Lynch con Orella, acera oriente.

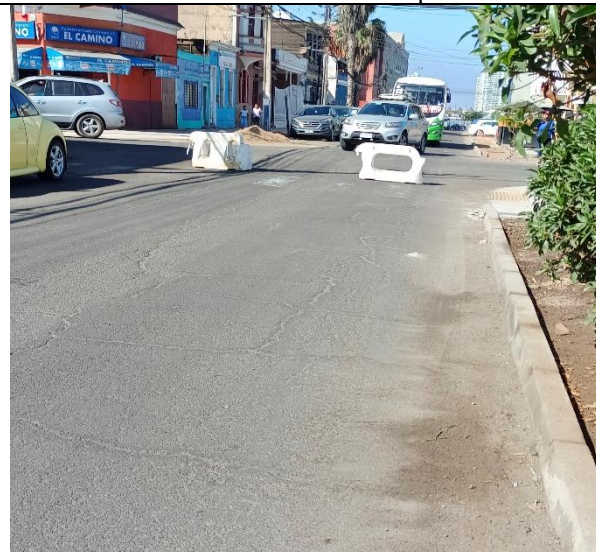
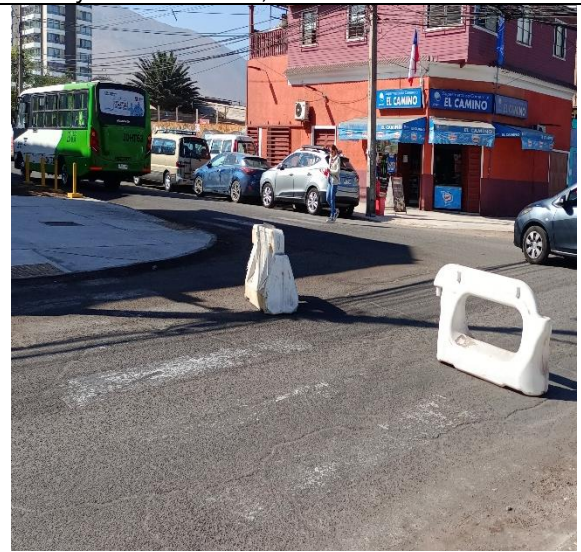
Fotografía N° 2 y 3 de 08-05-2023: se observa el uso de barreras plasticas camineras para el cierre de calzada completa calle Patricio Lynch con Riquelme, producto de los trabajos que se ejecutan en orella, acera oriente.

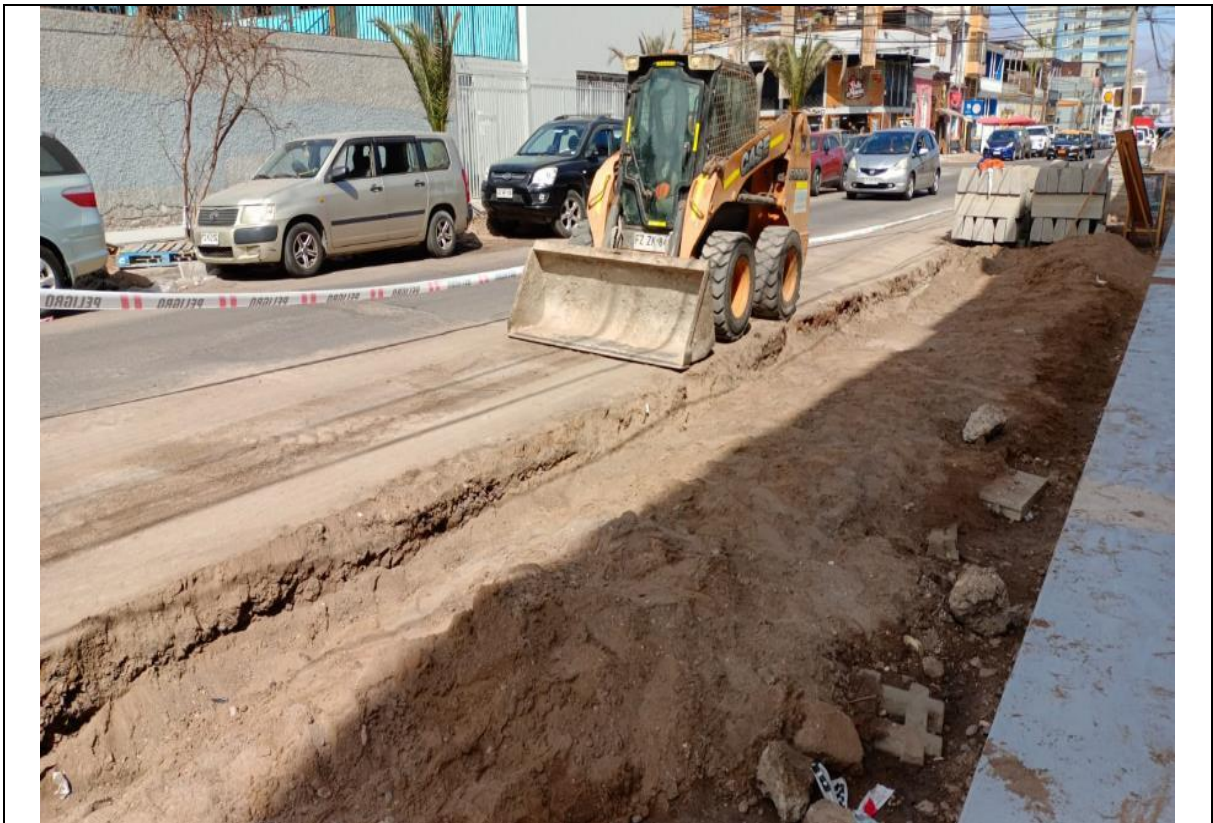
Fotografía N° 4 de 18-05-2023: se advierte angostamiento de vía en calle Vivar entre Riquelme y J.J. Pérez.

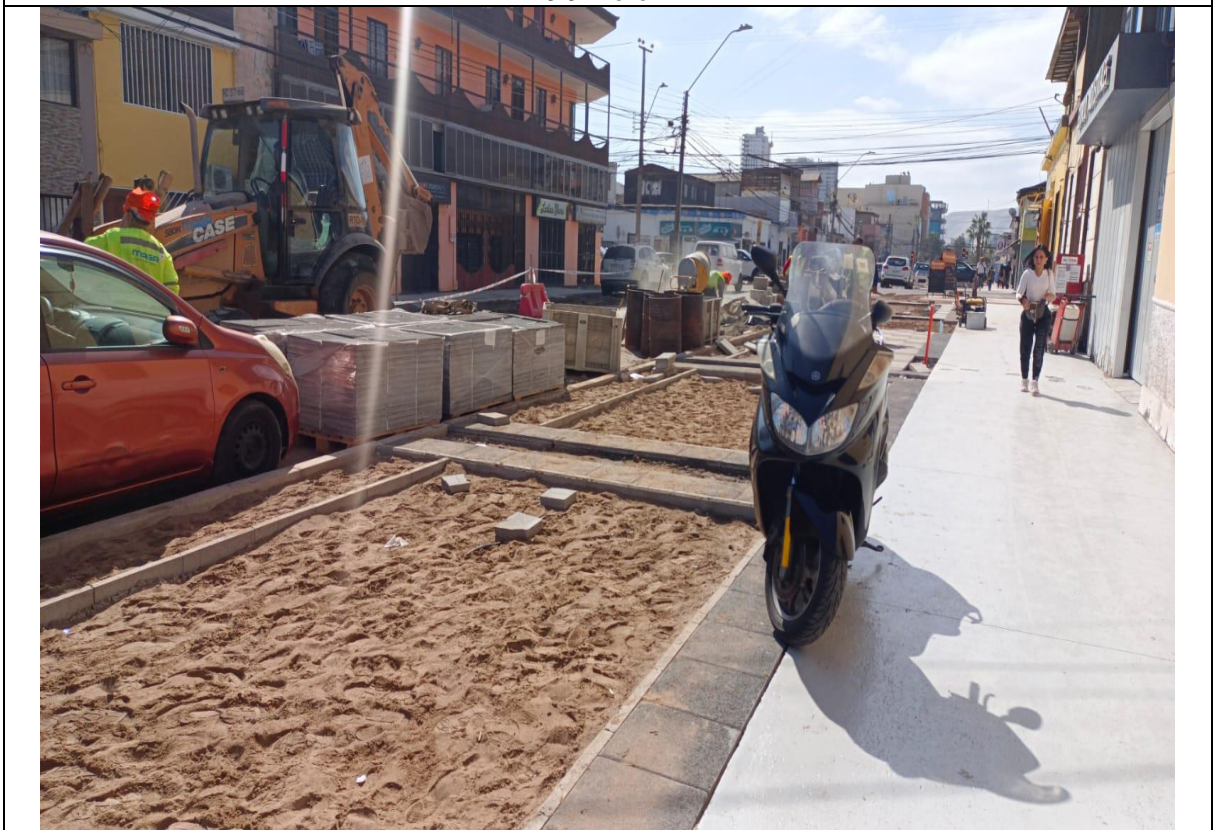
Fotografía N° 5 de 18-05-2023: ejecución de trabajos en vía, calle Vivar entre Riquelme y J.J. Pérez.
