# INSPECCIÓN DE OBRA PÚBLICA

SERVICIO DE VIVIENDA Y URBANIZACIÓN  
REGIÓN DE TARAPACÁ

INFORME N° 285 / 2023  
20 DE SEPTIEMBRE DE 2023

INFORME FINAL N° 285, DE 2023, SOBRE  
INSPECCIÓN A LAS OBRAS DEL  
CONTRATO “NORMALIZACIÓN Y  
MEJORAMIENTO DE RUTAS  
PEATONALES, REGIÓN DE TARAPACÁ  
SECTOR CENTRO SUR”, A CARGO DEL  
SERVICIO DE VIVIENDA Y URBANIZACIÓN  
DE TARAPACÁ

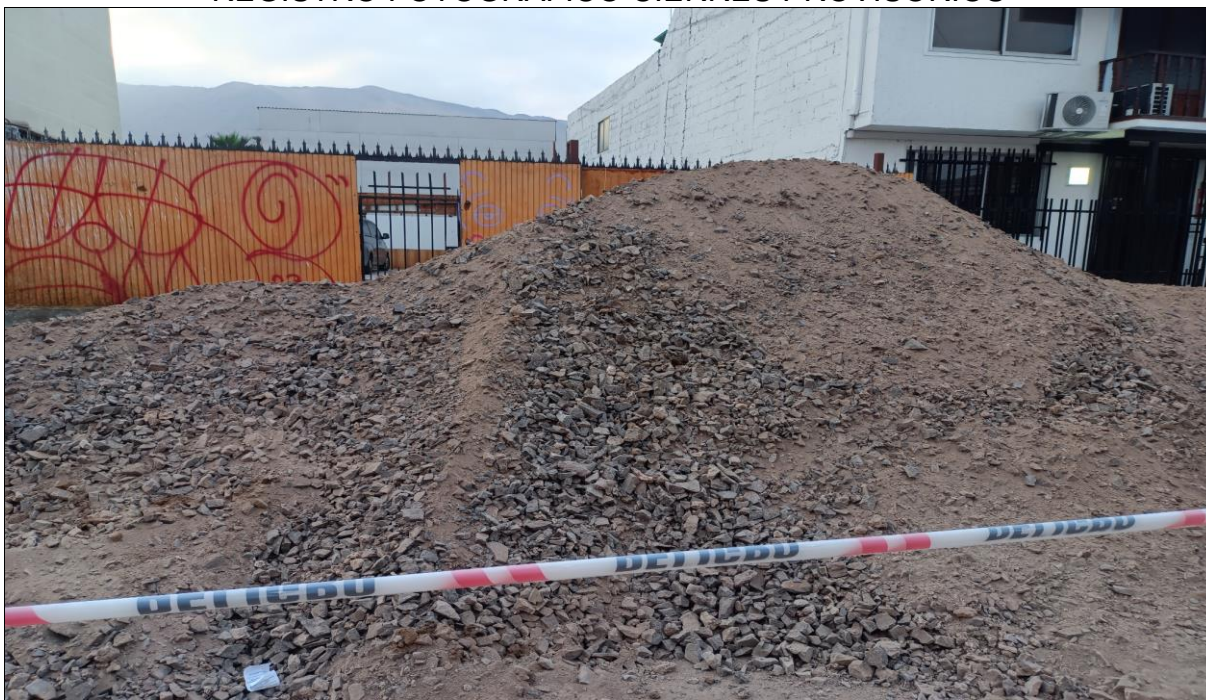
Fotografía N° 1 de 10-05-2023: cierre provisorio insuficiente, tramo 1 calle Eleuterio Ramirez entre Bulnes y Orella, acera oriente.

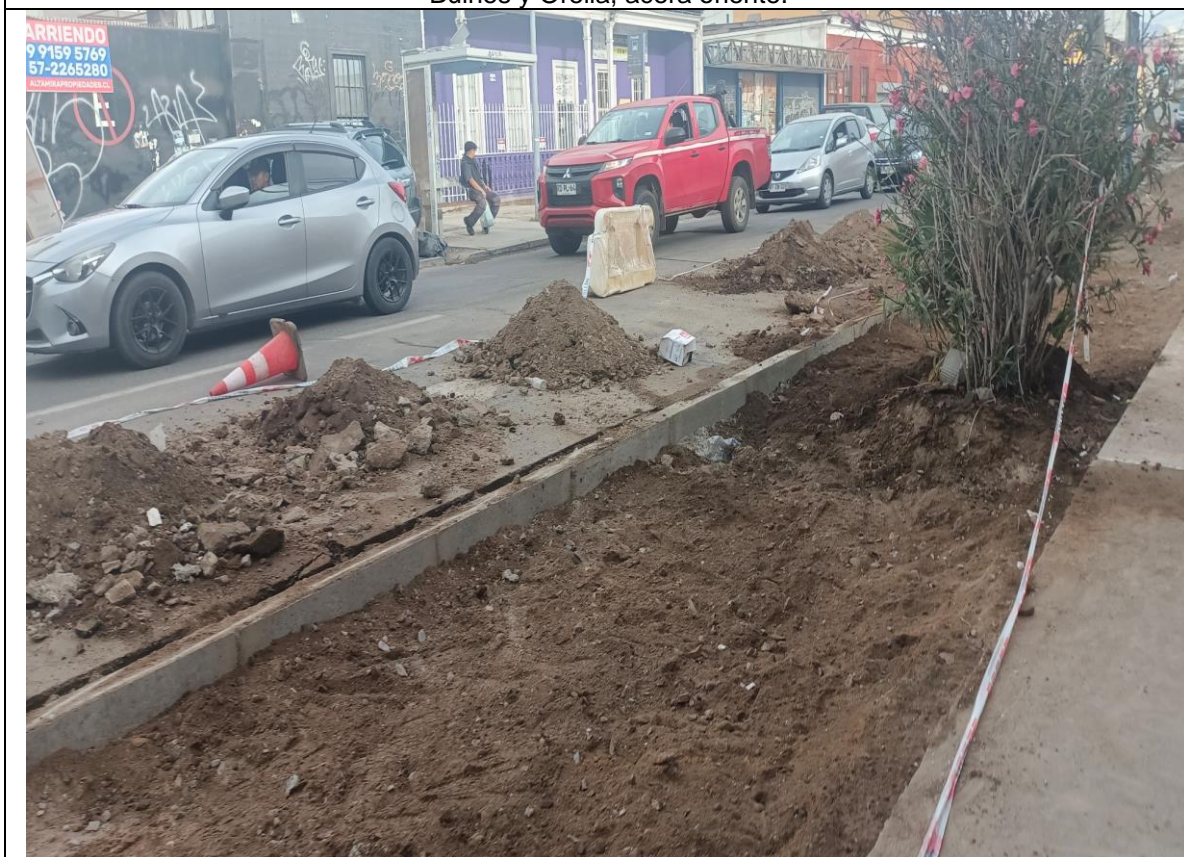
Fotografía N° 2 de 05-05-2023: cierre provisorio caído, tramo 1 calle Vivar entre Orella y Riquelme, acera poniente.

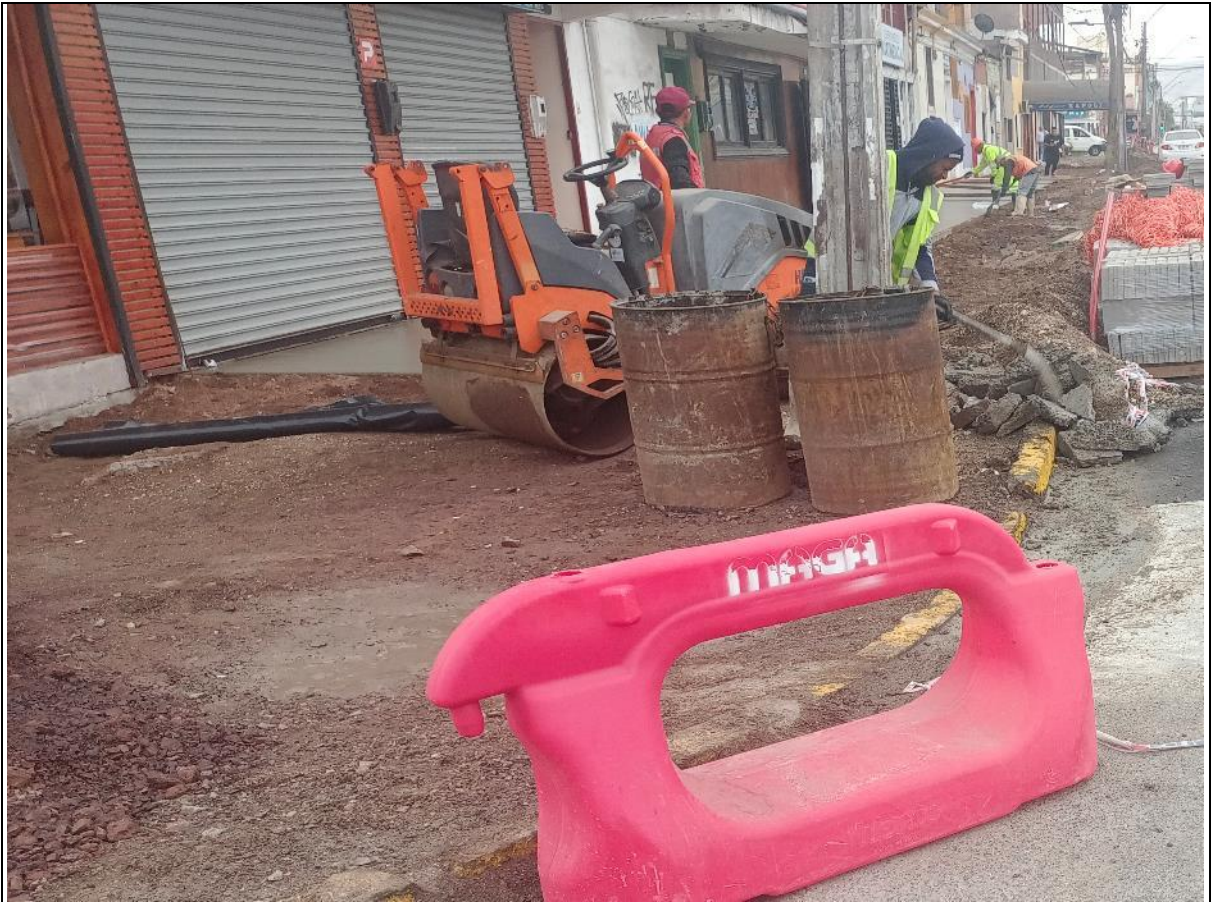
Fotografía N° 3 de 05-05-2023: sin cierre provisorio, tramo 10 calle Vivar entre Riquelme y J.J. Pérez, acera poniente.

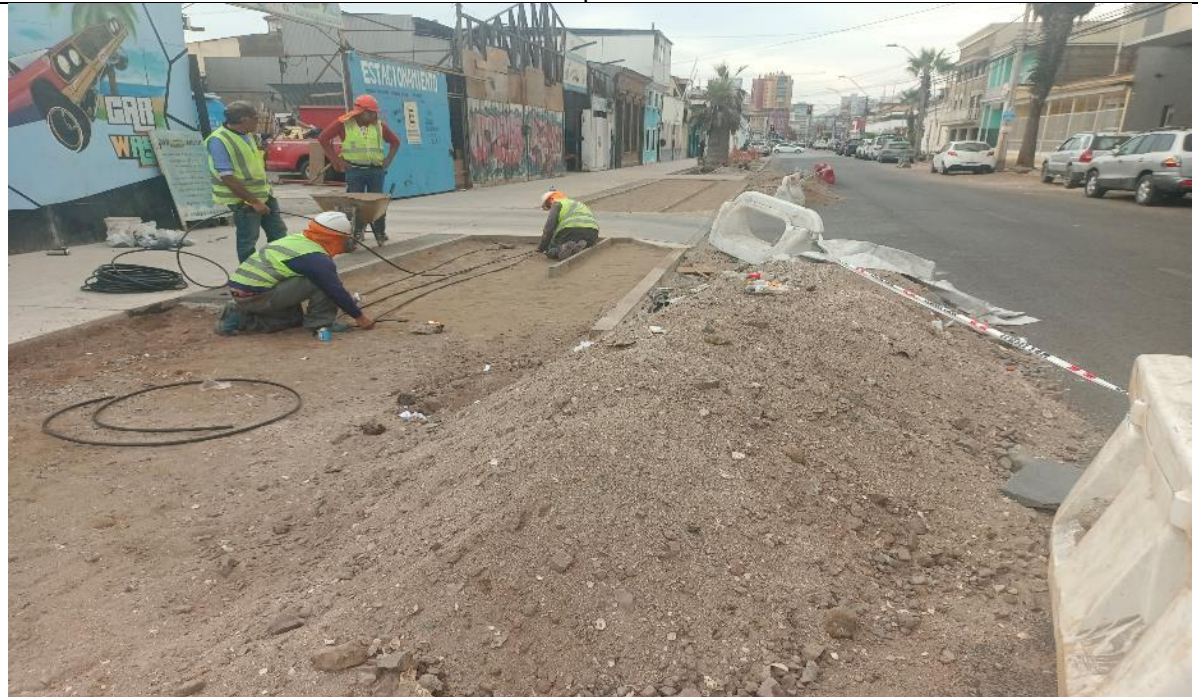
Fotografía N° 4 de 07-02-2023: cierre provisorio insuficiente, tramo 4 calle Patricio Lynch con Orella, acera poniente.

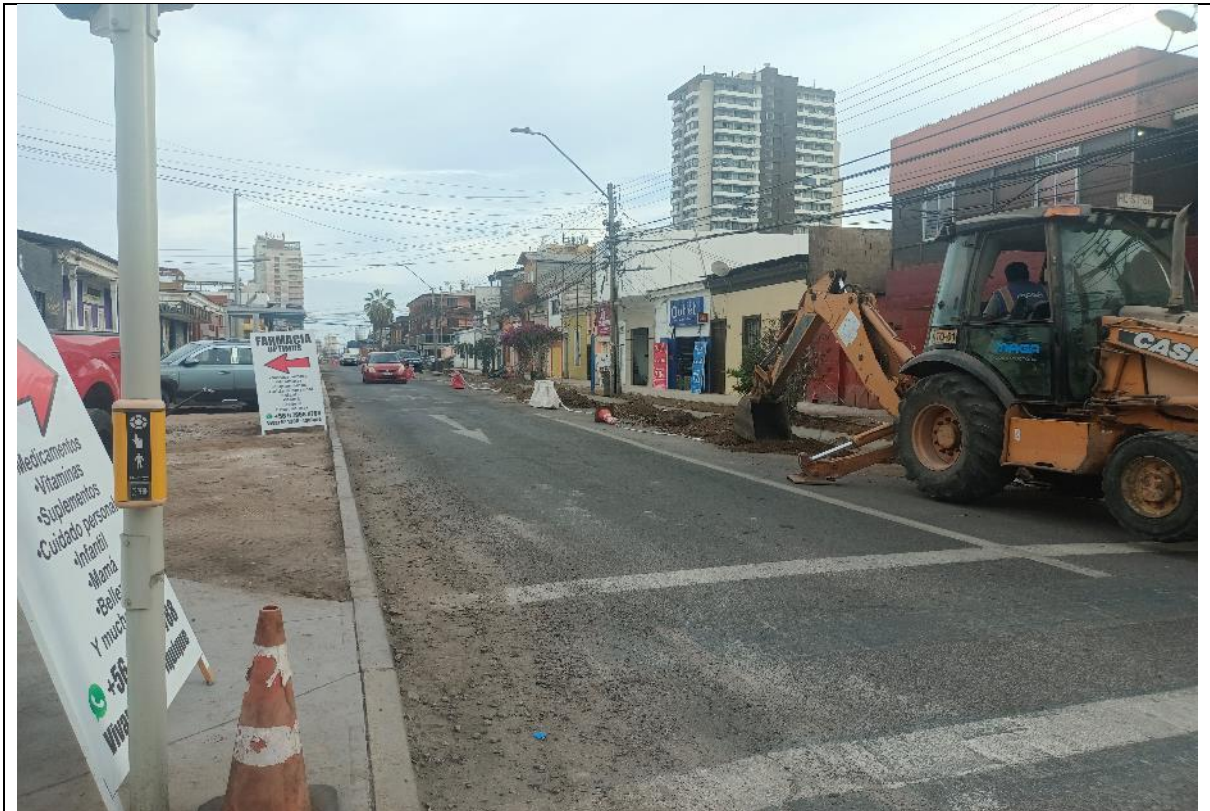
Fotografía N° 1 de 5-05-2023: maquinaria sin señal de tránsito PT-4, tampoco la señal de angostamiento a la derecha PTF-1b, calle Vivar entre Orella y Riquelme.

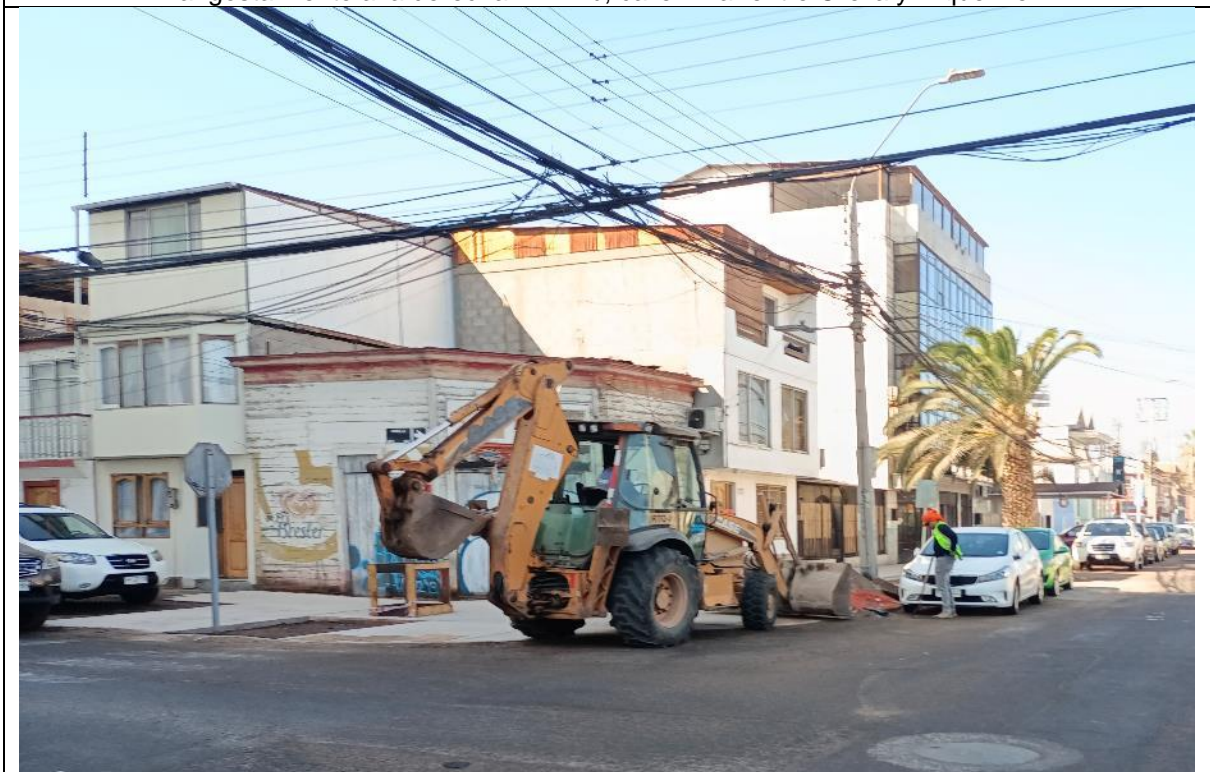
Fotografía N° 2 de 8-05-2023: maquinaria sin señal de tránsito PT-4, tampoco la señal de angostamiento a la derecha PTF-1b, calle Patricio Lynch con Orella.

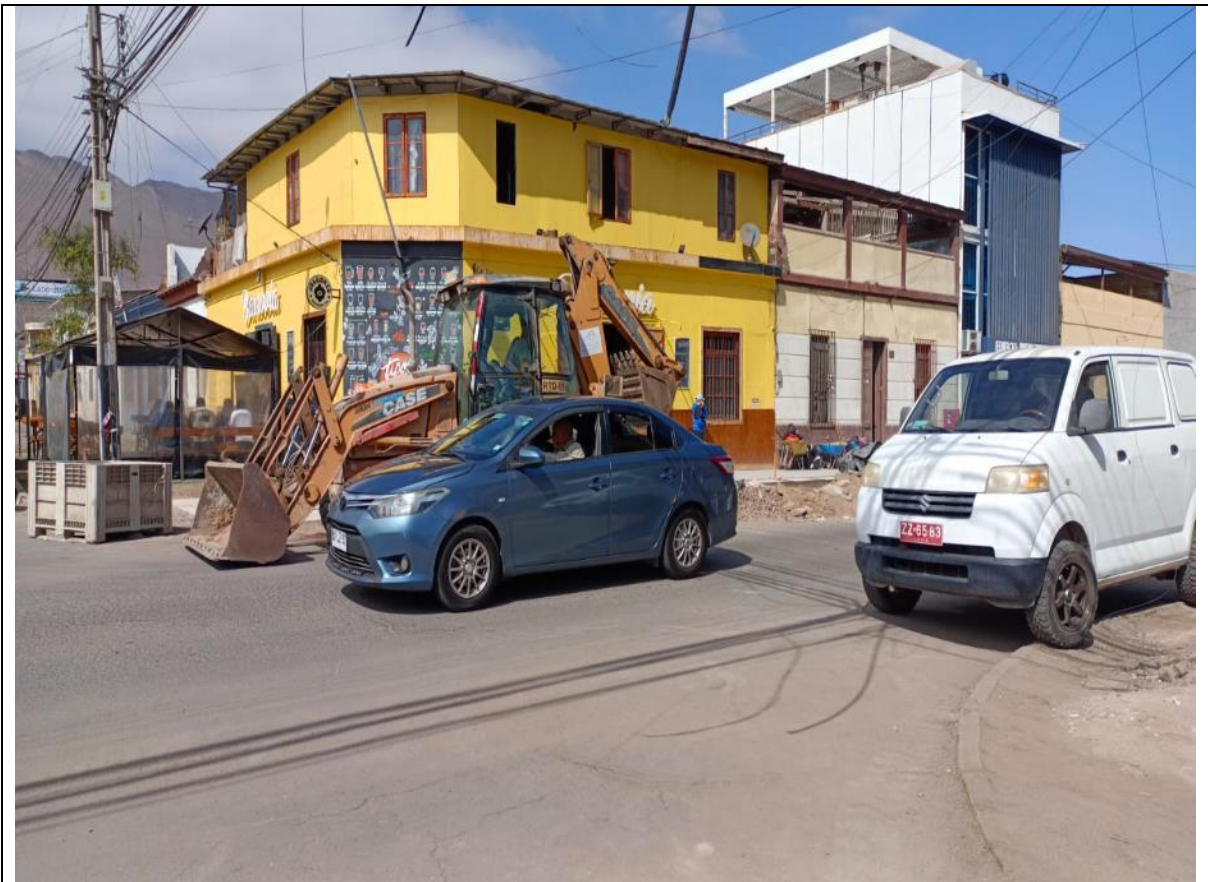
Fotografía N° 3 de 18-05-2023: maquinaria sin señal de tránsito PT-4, tampoco la señal de angostamiento a la derecha PTF-1b, calle Vivar con Riquelme.

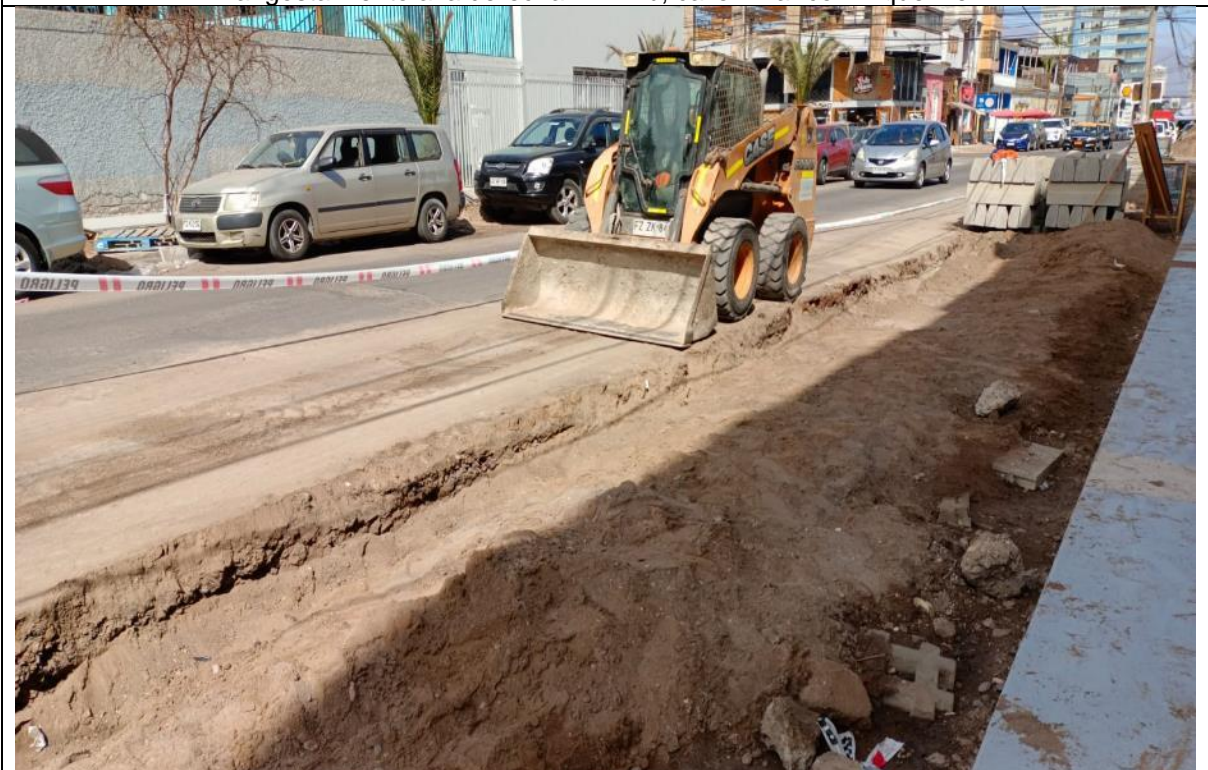
Fotografía N° 4 de 18-05-2023: maquinaria sin señal de tránsito PT-4, tampoco la señal de angostamiento a la derecha PTF-1b, calle Vivar entre Riquelme y J.J. Pérez.

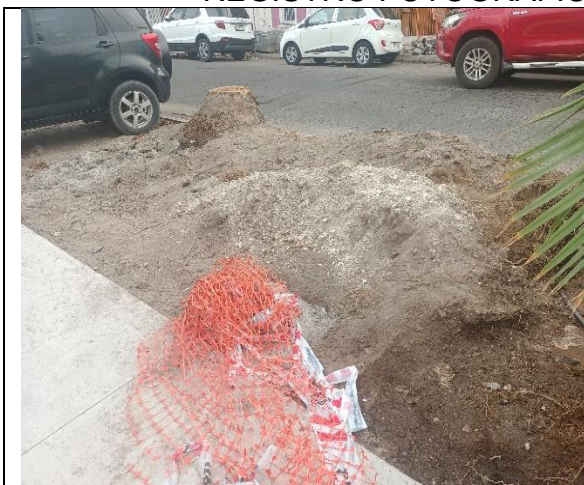
Fotografía N° 1 de 5-05-2023: se observan escombros, tramo 1, calle Eleuterio Ramirez, altura entre 1246 y 1262 acera oriente.

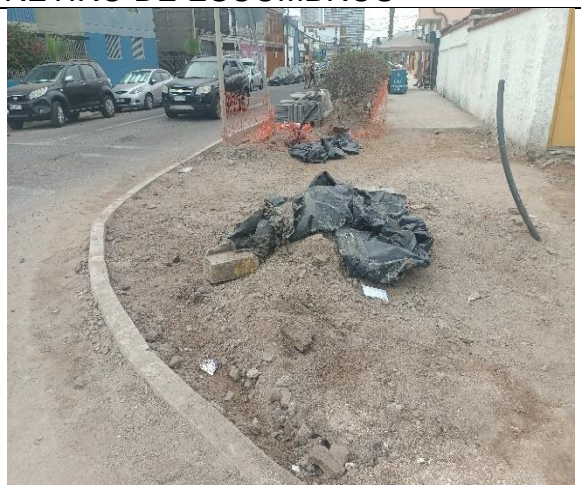
Fotografía N° 2 de 5-05-2023: se observan escombros, tramo 1, calle Eleuterio Ramirez, con Orella acera oriente.

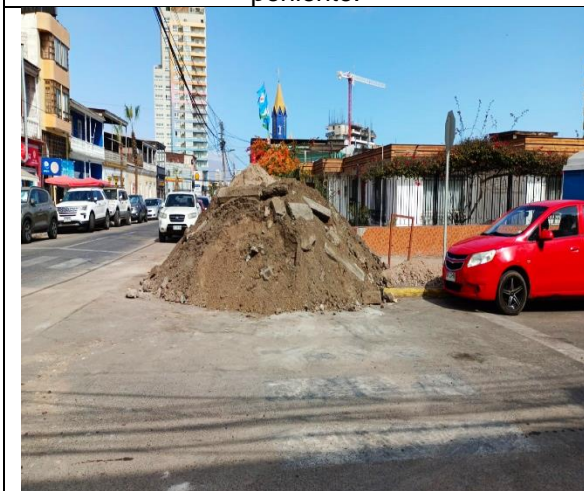
Fotografía N° 5 de 18-05-2023: se observan escombros en tramo 2, calle J.J. Pérez con Vivar sur.

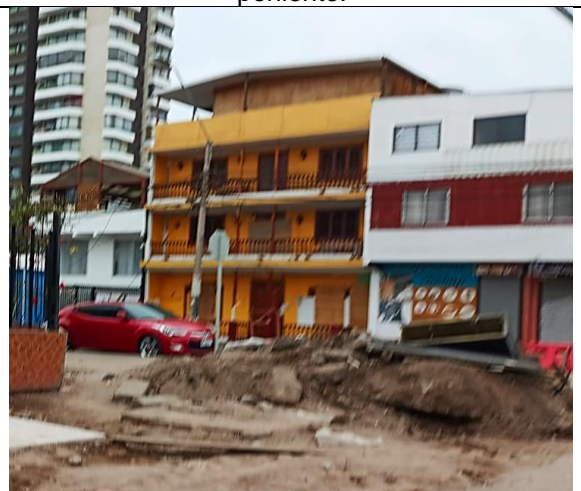
Fotografía N° 6 de 22-05-2023: se observan escombros en tramo 2, calle J.J. Pérez con Vivar sur.

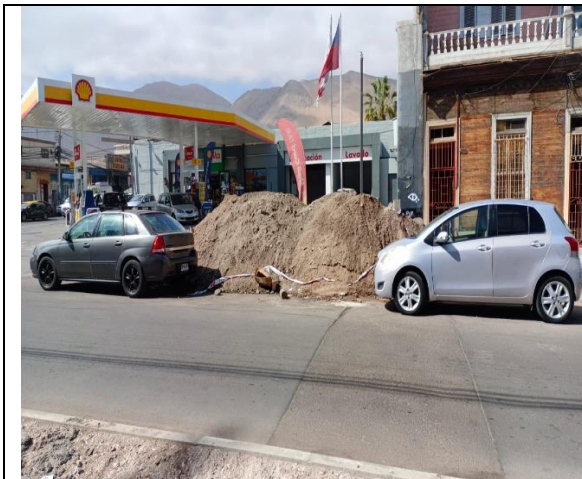
Fotografía N° 7 de 18-05-2023: se observan escombros en la acera durante la jornada de la mañana, tramo 3, calle Vivar frente a bencinera SHELL.

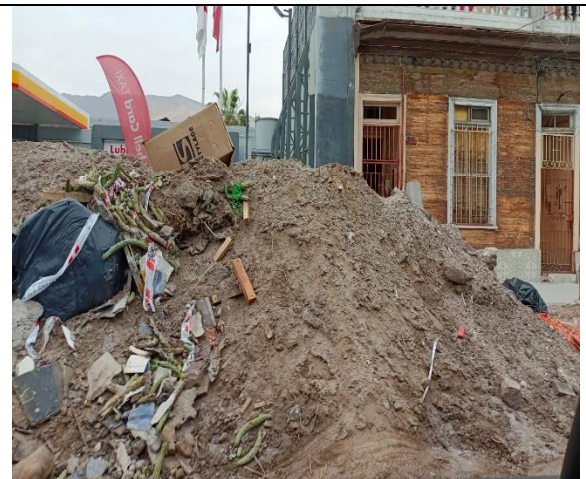
Fotografía N° 8 de 22-05-2023: se observan escombros en la acera durante la jornada de la mañana, tramo 3, calle Vivar frente a bencinera SHELL.

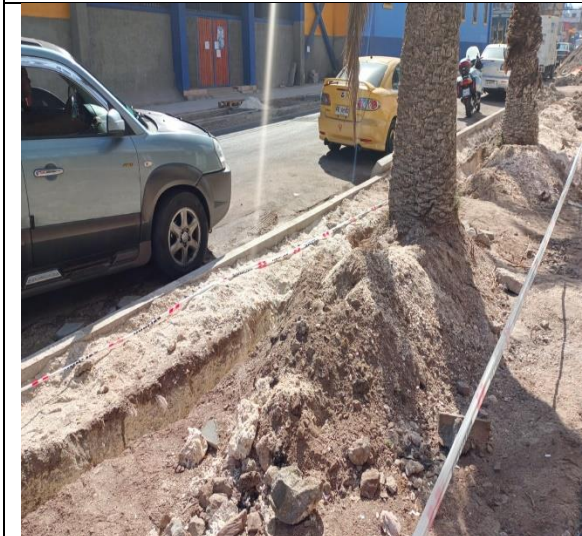
Fotografía N° 9 de 18-05-2023: se observan escombros en las jardineras, en tramo 3, calle Vivar entre Céspedes y González y Manuel Rodrigues, toda la cuadra oriente.

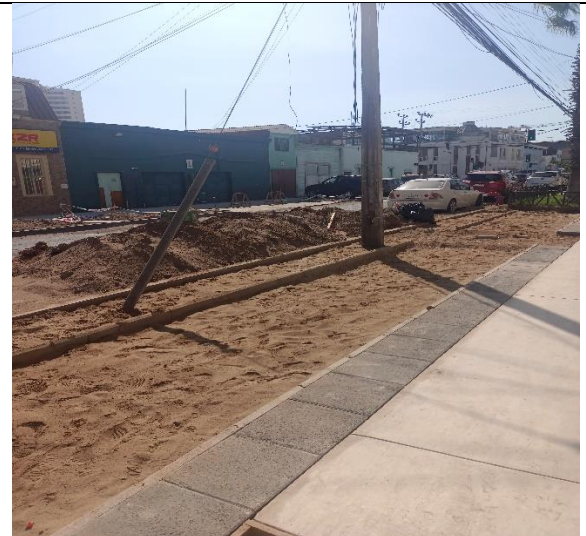
Fotografía N° 10 de 17-05-2023: se observan escombros en la calzada, tramo 4, calle Patricio Lynch entre Bulnes y Orella, altura 1242 y 1266 acera oriente.
