ORD. N° : 164  
ANT. : PROYECTO DE PAVIMENTACIÓN PARA MEJORAMIENTO DE PASOS PEATONALES, CORRESPONDIENTE A LA MEDIDA DE MITIGACIÓN N°3 DEL IMIV, CATEGORÍA MAYOR, SIERRA GORDA, REGIÓN DE ANTOFAGASTA.  
MAT. : ENVÍA OBSERVACIONES A PROYECTO DE PAVIMENTACIÓN PARA MEJORAMIENTO DE PASOS PEATONALES, CORRESPONDIENTE A LA MEDIDA DE MITIGACIÓN N°3 DEL IMIV, CATEGORÍA MAYOR, SIERRA GORDA, REGIÓN DE ANTOFAGASTA.  
ADJ. : No Hay

Antofagasta, 23 enero 2025

**A : NATALY DE LA FUENTE PEREZ  
INGENIERA CIVIL**  
**DE : ROBINSON ESPEJO CHEPILLO  
JEFE (S) DEPARTAMENTO TÉCNICO DE CONSTRUCCIONES Y  
URBANIZACIÓN.**

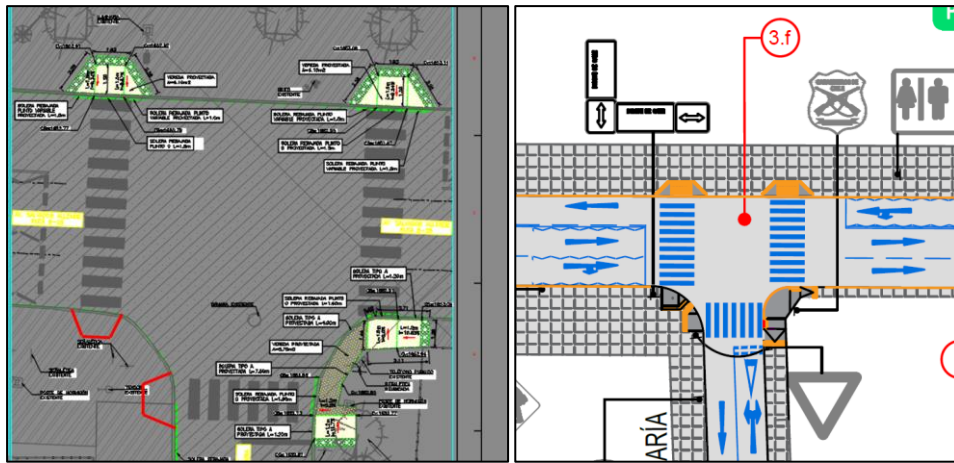
2.5. Intersección de Salvador Allende con Santa María muestra solamente 3 dispositivos de rodado, discordante con IMIV el cual indica que se proyectan 5 dispositivos con la siguiente configuración:

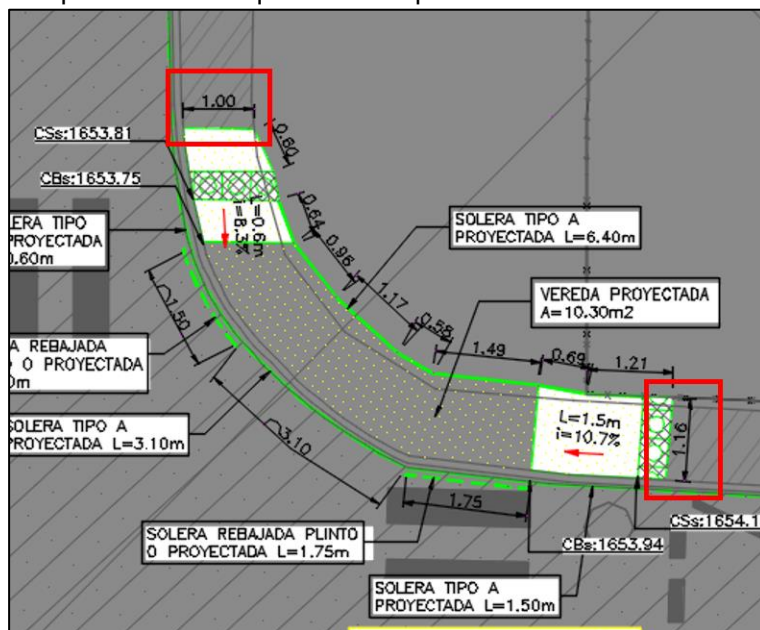
2.6. Dispositivo de rodado para vereda angosta no puede tener un ancho menor a 1,2 metros. Para el caso de Salvador Allende con Bolivar, la esquina cuenta con espacio para ampliar el ancho de los dispositivos de rodado, de ser posible, considerar un dispositivo normal. Verificar que aquello pueda o no requerir el desplazamiento de infraestructura existente.

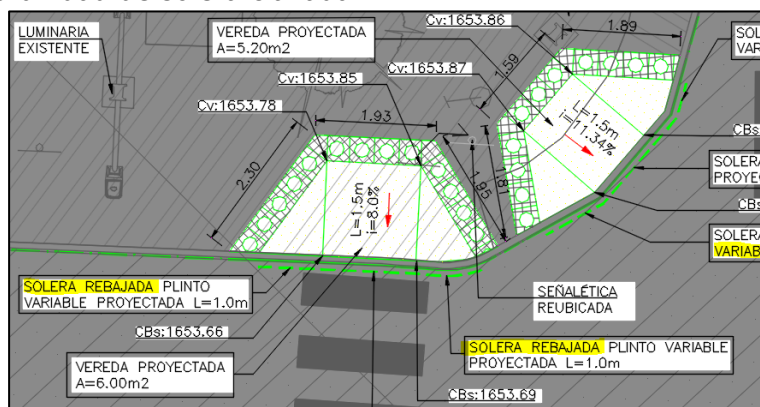
2.7. Indicar como una unidad de solera clavada.

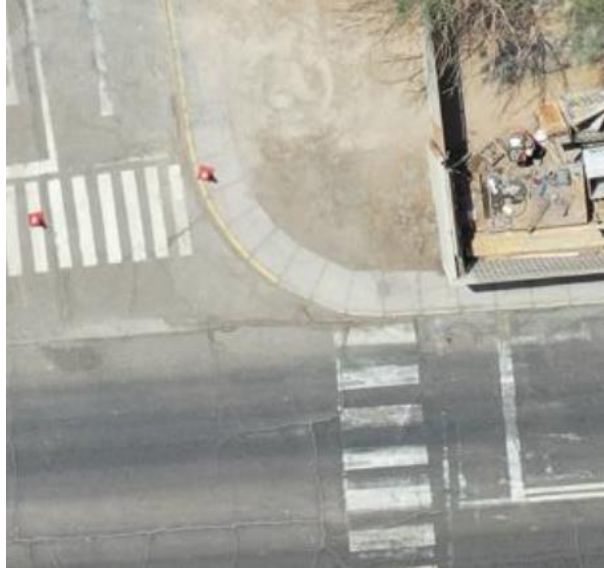
2.9. Espacio en la esquina de Av. S. Allende con Av. Bolivar permite la instalación de un dispositivo de rodadura normal.

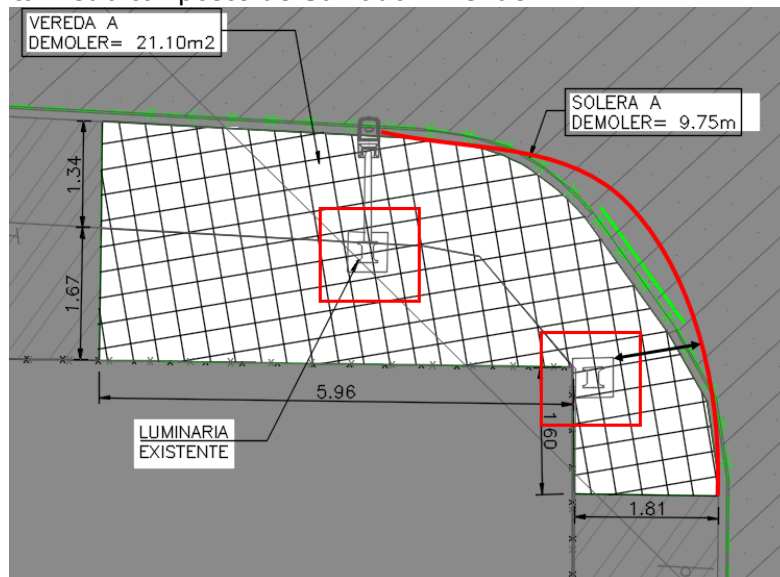
2.10. Indicar solución para postaciones ubicadas en dispositivos de rodado. Considerar la opción de disminuir el radio de la esquina, tal que se amplíe el ancho de la acera de O´Higgins. Una alternativa para el dispositivo podría ser considerar un dispositivo de rodado angosto para evitar reubicar poste de Salvador Allende.

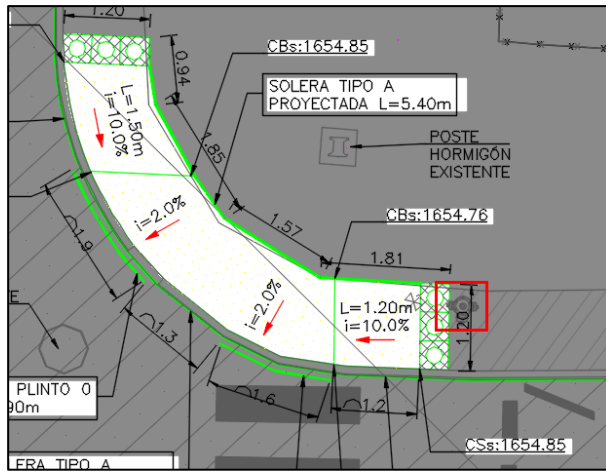
2.11. En plano de S. Allende con O´Higgins, la línea para soleras rebajadas no coincide con la línea mostrada en simbología.

2.12. Por la disponibilidad de espacio considere dispositivos de rodados normales.

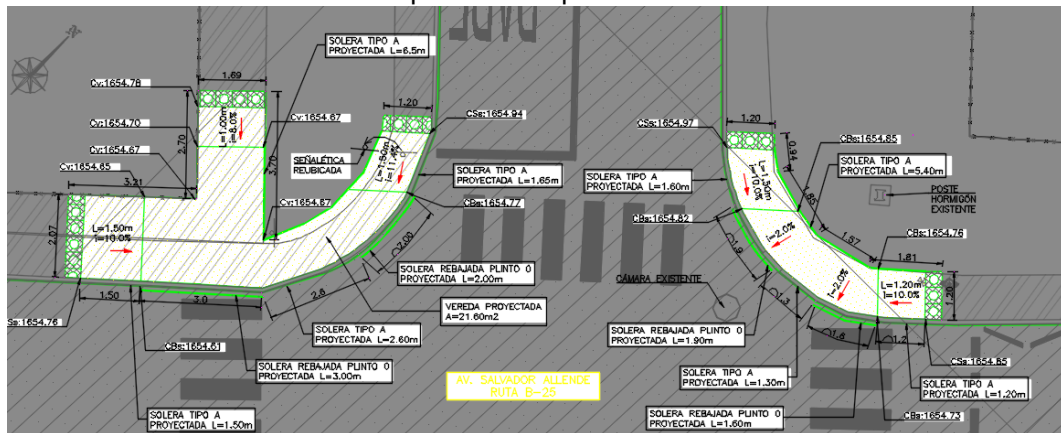
2.13. Diseño da a entender que la solera rebajada se proyecta a lo largo de toda la esquina, pero las notas asociadas no indican plinto cero para toda la solera.

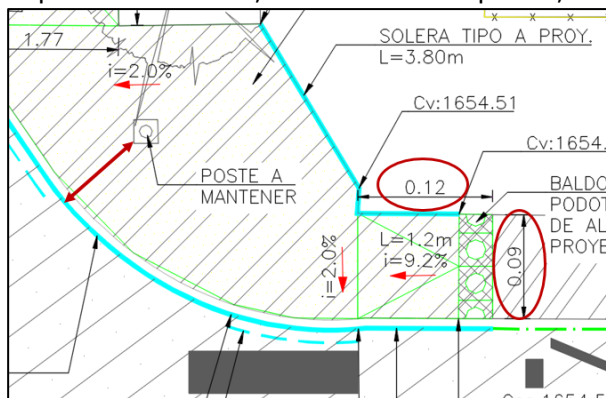
2.14. Unificar simbología tal que esta sea la misma en todas las láminas.

2.15. Corregir errores de acotación, además de incorporar acotaciones adicionales, como por ejemplo distancia de postes a soleras, radio de las esquinas, etc.

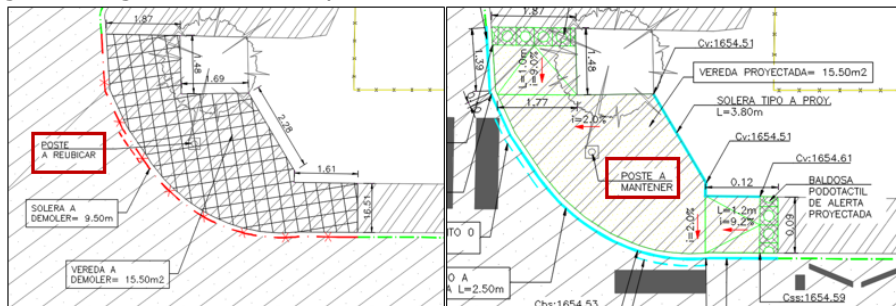
2.16. Corregir incongruencia sobre poste existente.

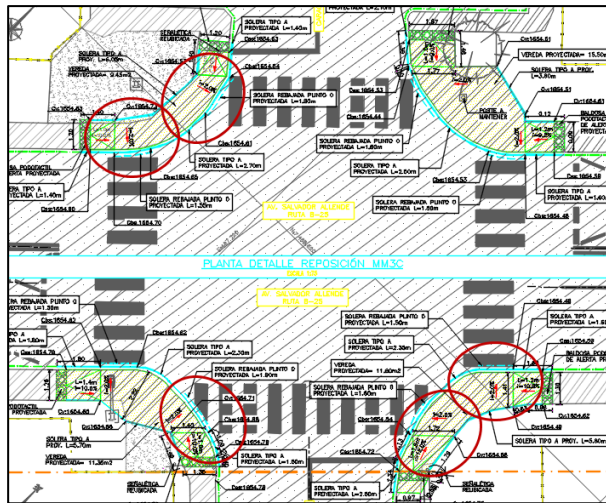
2.17. Considerar Dispositivos de rodado normales para las esquinas de S. Allende con Caracoles siempre que cuenten con espacio suficiente.

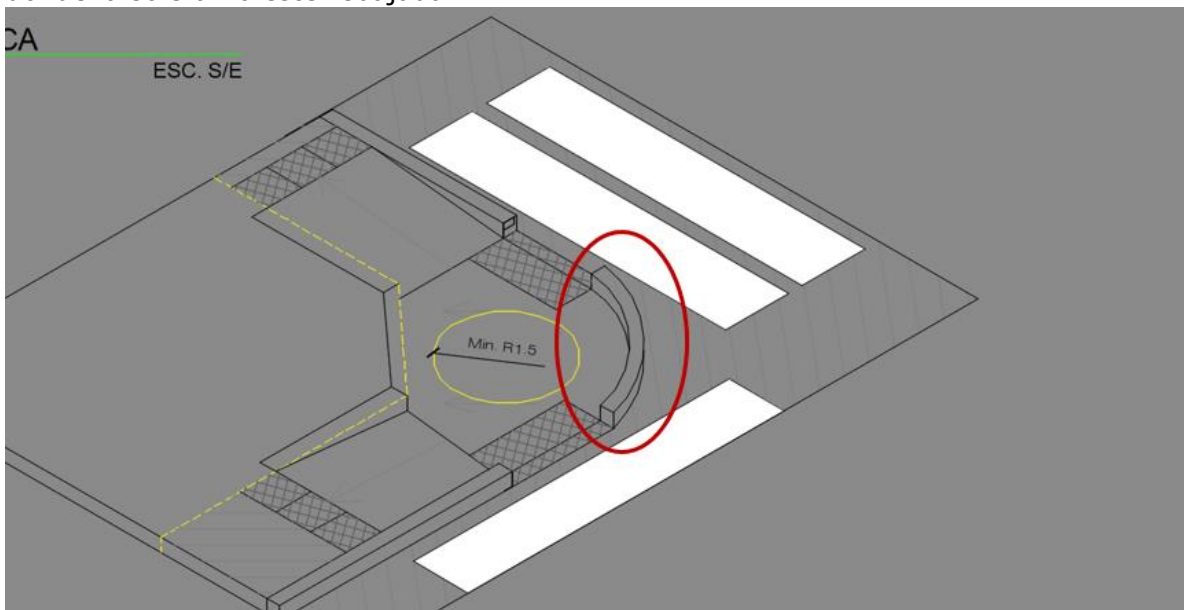
2.18. Modificar detalle de dispositivo de rodado para vereda angosta. Puede rebajar la solera en toda la esquina de dispositivo a dispositivo o retomar cota de acera en tramo donde la solera no esté rebajada.

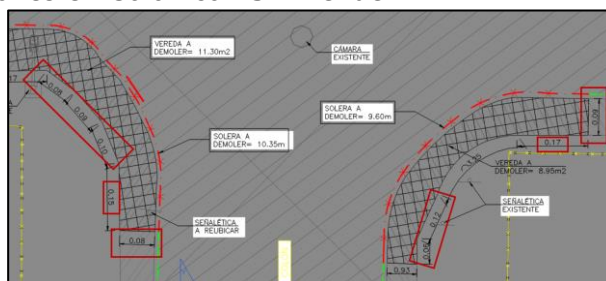
2.19. Corregir acotaciones en Colon con S. Allende.

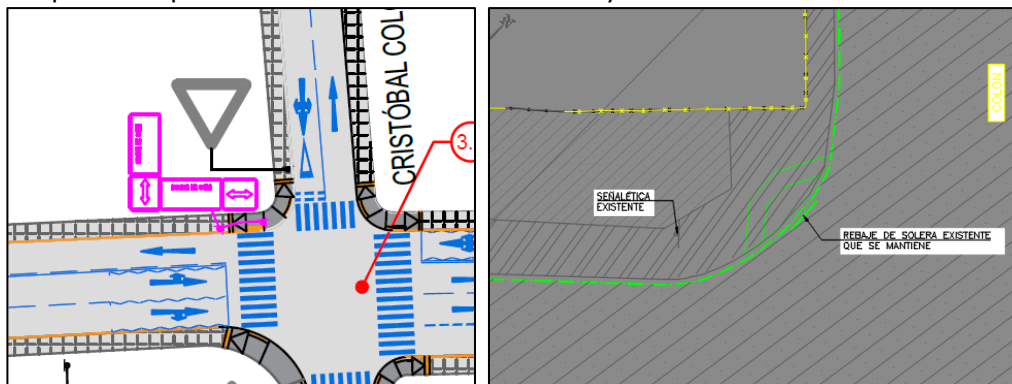
2.20. Incorporar dispositivo de Rodado de Colón Proyectado en IMIV.
