ORD. N° : 717
ANT. : PROYECTO DE ROTURA Y REPOSICION DE PAVIMENTOS EN SANTA CECILIA N° 1016, ANTOFAGASTA.
MAT. : ENVÍA OBSERVACIONES A PROYECTO DE ROTURA Y REPOSICION DE PAVIMENTOS EN SANTA CECILIA N° 1016, ANTOFAGASTA
ADJ. : No Hay

Antofagasta, 02 abril 2025

**A : HUGO MERY PALMA
INGENIERO CIVIL
DE : DAVID MORAGA JOFRÉ
JEFE (S) DEPARTAMENTO TÉCNICO DE CONSTRUCCIONES Y
URBANIZACIÓN.**

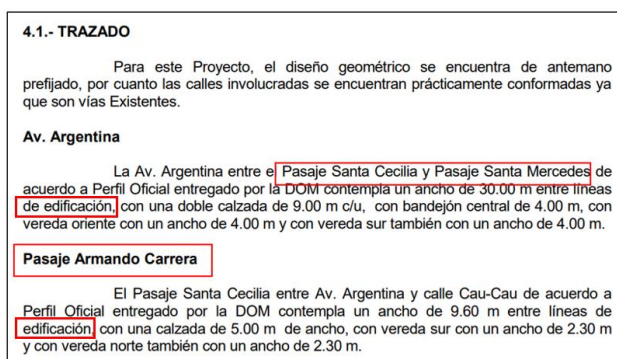
Figura 1

- 1.4. En apartado 4.1 "Trazado", se indica que Av. Argentina se encuentra entre pasaje Santa Cecilia y Pasaje Santa Mercedes, sin embargo, ambas corresponden a vías locales, por lo que se debe corregir. Además, se menciona a Pasaje Armando Carrera, cuando en realidad la descripción corresponde a Calle Santa Cecilia (ver figura 1). Por otro lado, se señala dimensionamiento según Perfil DOM para Av. Argentina de 30 m entre líneas de edificación, cuando en realidad dicha dimensión corresponde a la distancia entre líneas oficiales, esto también se debe corregir para la descripción realizada para Calle Santa Cecilia (ver figura 1).

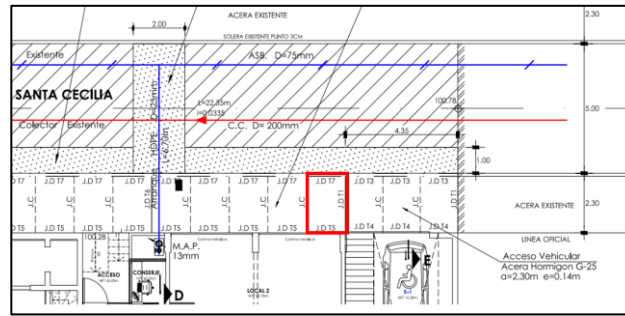
Figura 2

- 2.1. El acceso vehicular debe ser proyectado con ochavos a modo de resguardar la seguridad del peatón en la zona de ingreso de vehículos.
- 2.2. En acceso vehicular, se debe considerar 2 m de acera de refuerzo de espesor $e=14$ cm (ver figura 2).

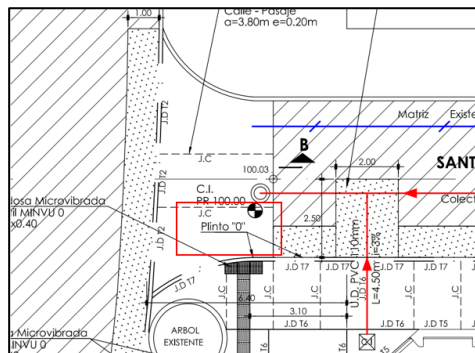
Figura 3

- 2.15. Eliminar nota "Plinto 0" indicada en planta de reposición, según se muestra en figura 3.

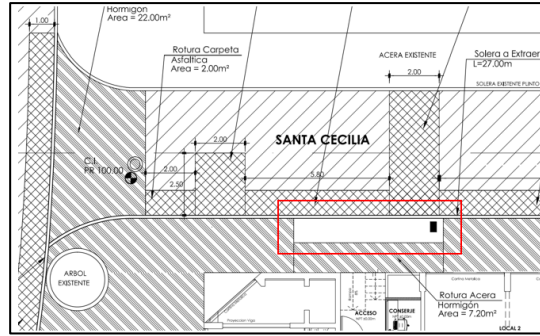
Figura 4

- 2.16. En base a las condiciones existentes, se debe corregir la planta de rotura de pavimentos, específicamente en la esquina sur- oriente de Av. Argentina con Santa Cecilia. Actualmente se está considerando la rotura de acera de hormigón en toda la esquina, sin embargo, según lo observado, dicha esquina no se encuentra pavimentada en el ancho de 8 m indicado. Corregir inconsistencia.
- 2.17. Aclarar porque no se esta considerando la rotura del pavimento en el área señalada (figura 4).
