MAT.: **SANTIAGO:** Autorización Artículo 60° LGUC, para habilitación de oficinas 24 y 26 del inmueble ubicado en Phillips N° 436 ex N° 56.

HABILITACIÓN UNIDAD N°26 Y 24 DE PHILLIPS N°436 EX 56

DE INTERVENCIÓN INTERIOR DE INMUEBLE DE CONSERVACIÓN HISTÓRICA EN ZONA TÍPICA

INFORME DE INGENIERÍA
CERTIFICACIÓN DE LA SEGURIDAD ESTRUCTURAL
REMODELACIÓN DEPARTAMENTOS PARA OFICINAS
EDIFICIO PHILLIPS N° 56 – DEPARTAMENTOS 24 y 26.

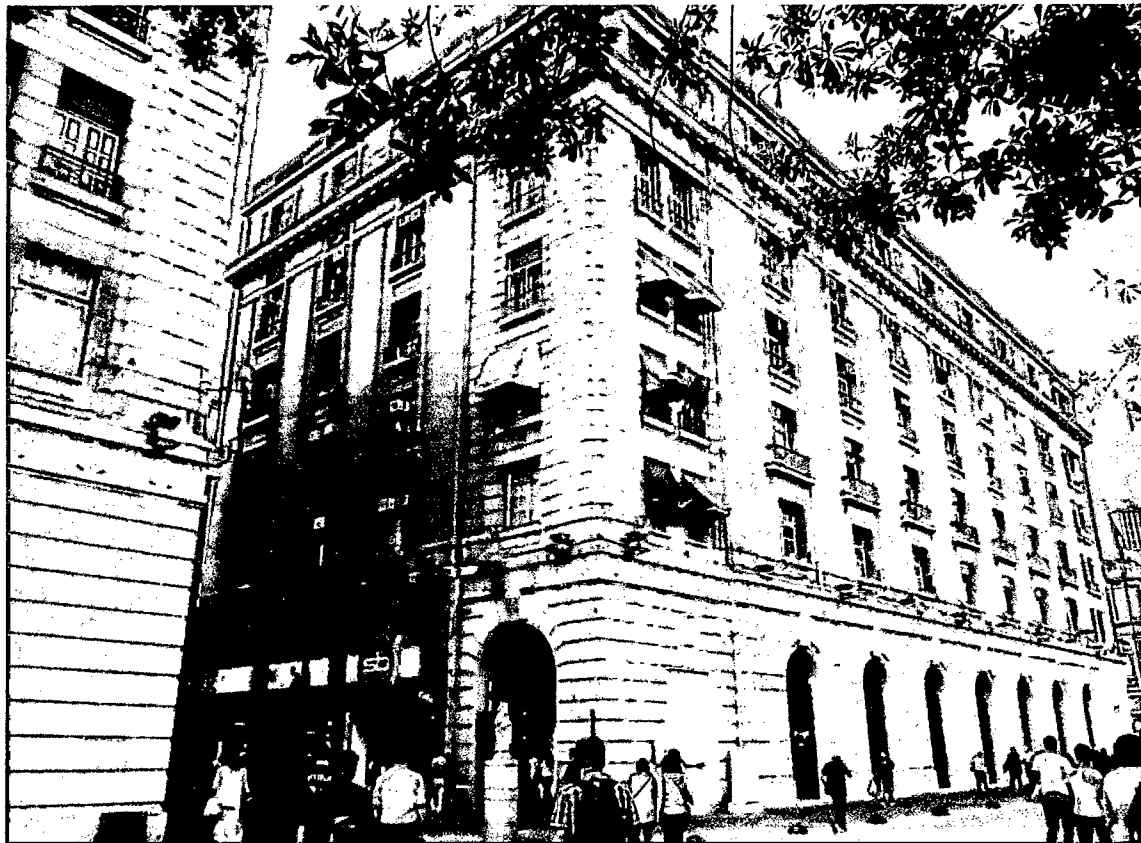
Fachadas Nor- Poniente del Inmueble

La fotografía muestra dos de las elevaciones principales del Edificio, una de ellas da
Plaza de Armas

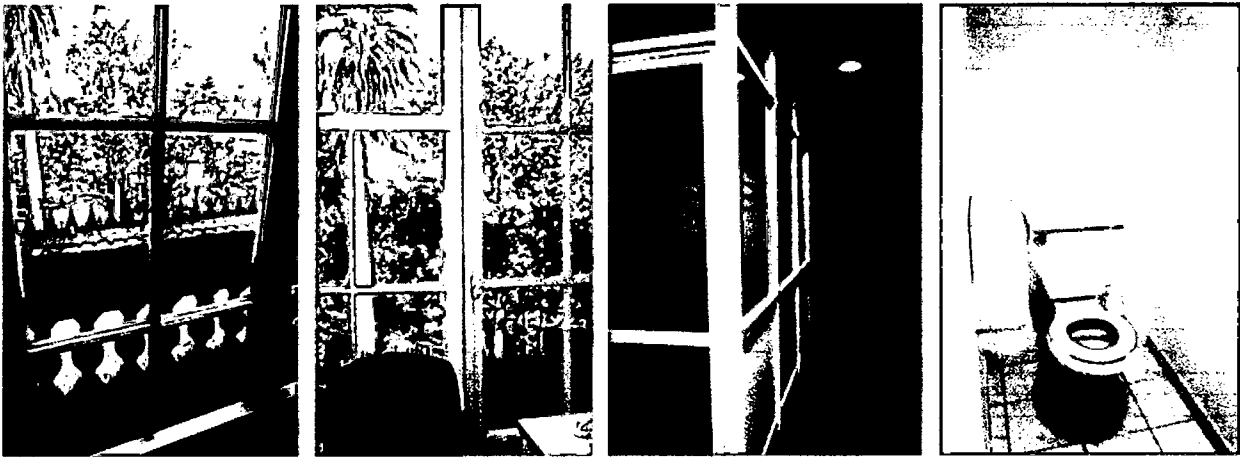
Como se puede observar en las imágenes, se mantuvo la línea estética de su fachada y la continuidad de esta; manteniendo además todos los muros separadores entre unidades; los lugares de descarga y arranques de instalaciones; la liberación de las tabiquerías o muros intermedios, realzo el espacio y la permeabilidad de visión hacia la plaza, lo que hace tener además más luz natural y paisaje dentro de ellos; generando un grato ambiente de trabajo.

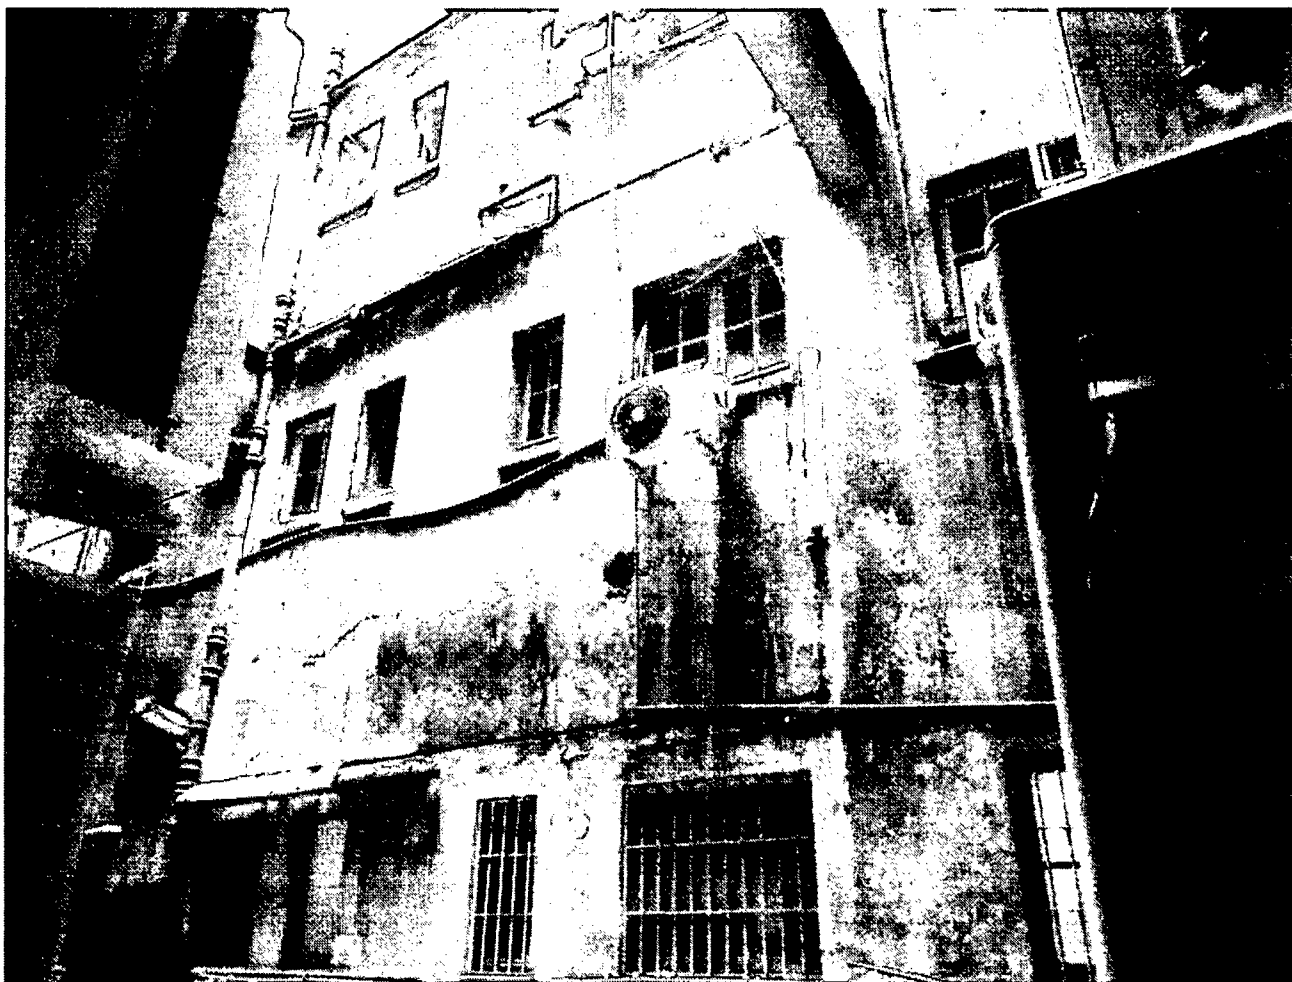
Foto 12: Muros interiores de patio de luz. Estos muros se apoyan sobre los pórticos que se muestran en Fotografías 7 y 8 de planos de corte.
