**DEPARTAMENTO DE DESARROLLO URBANO
E INFRAESTRUCTURA**

MAT.: **SANTIAGO:** Artículo 60° LGUC. Solicita autorización para regularización, inmueble ubicado en calle Romero N° 2927 – N° 2931.

3. Las obras construidas corresponden a una edificación nueva de albañilería reforzada de 3 niveles, adyacente a la fachada existente del inmueble original, destinada a comercio. La construcción mantiene la altura de la fachada y estilo arquitectónico que otorgan unidad al conjunto de viviendas de edificación continua que conforman el Cité. Las obras se ejecutaron según planos y especificaciones técnicas que se adjuntan.

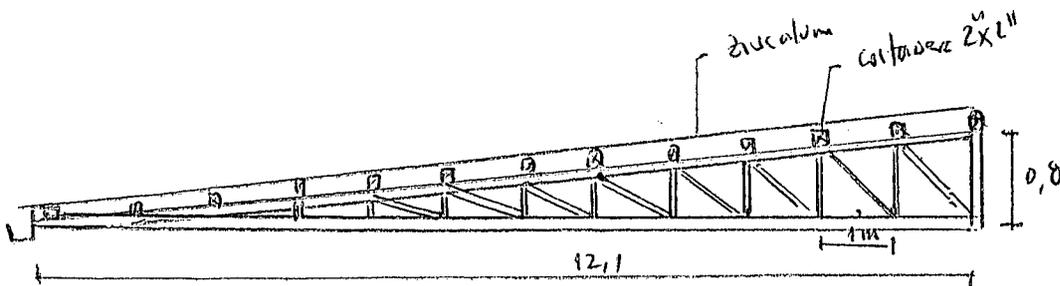
Detalle cercha Tipo 1

Usar 2"x5"

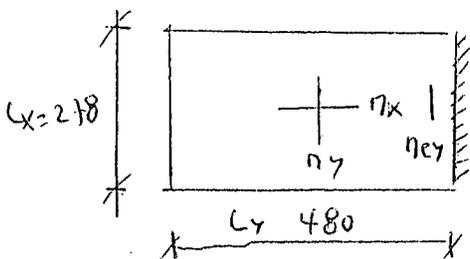
Loseta 151: loseta con borde mayor empotrado.

$\beta = \frac{480}{278} = 1,71$

$k = 0,865 \times 6,8 \times 2,78 = 11,5$

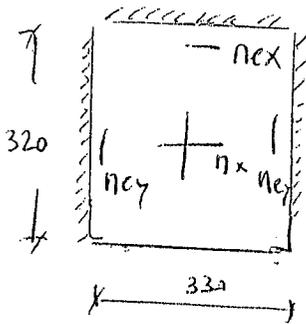
Lote 204 : Lote con 2 bordes simplemente apoyados

$$k = 9,1'$$

$$\xi = 1,03$$

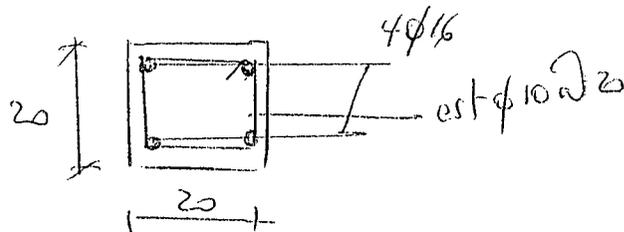
Cálculo de P. Ar P₁ de 20 x 20 cms.

$$A = 5.38 \text{ cm}^2$$

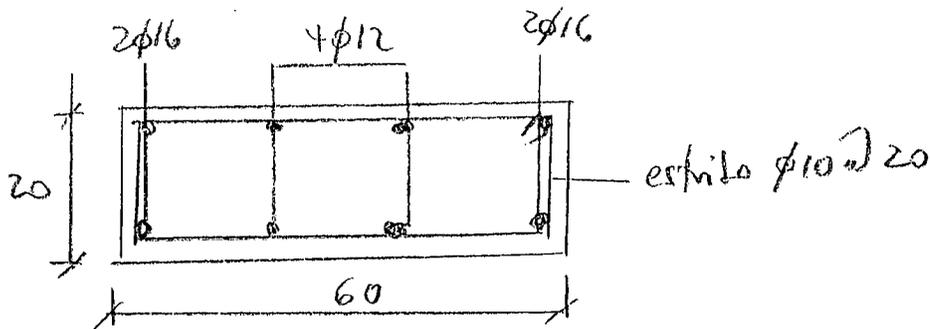
Detalle machos n1
ESC 1:10

Cálculo de machos n1 de 20x60 cms

$$A = \frac{w b h fcd}{2 fyd} = 0,74 \text{ cm}^2 \Rightarrow \text{Armadura sísmica}$$

$$A_{min} = 0,01 \times 20 \times 60 = 12 \text{ cm}^2$$

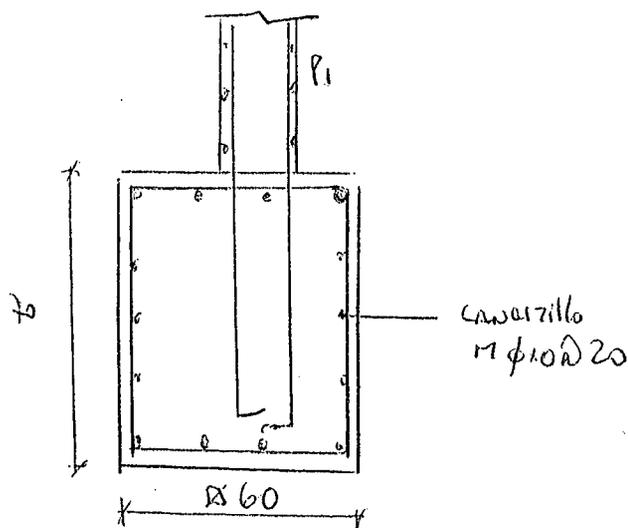
Poyo de Fundación F₁

$$\sigma_{\text{m}} = \frac{N}{A} \left(1 + \frac{6e}{B} \right) = \frac{10,13}{1 \times 1,0} \left[1 + \frac{6 \times 0,4}{1,0} \right] = 34 \text{ (T/m}^2\text{)}$$

$$\sigma_{\text{m}} = 3,4 \text{ (kp/cm}^2\text{)} < \sigma_{\text{web}} = 5 \text{ (kp/cm}^2\text{)}$$

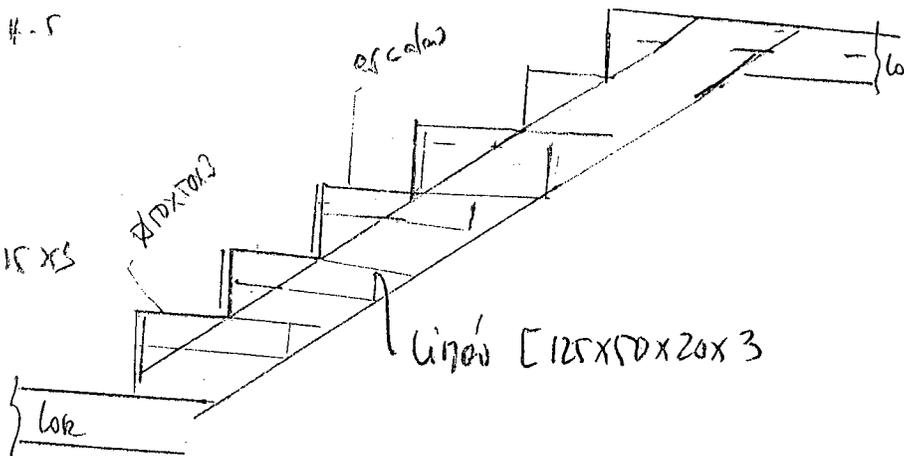
Estructura en base a limones de Fe.; peldaños en base a bandeja metálica y barandas de tubulares de Fe.

Perfil $[125 \times 50 \times 15 \times 3$
 ESCALERA TIPO
 ETC 1.10
