MAT.: SANTIAGO: Artículo 60° LGUC. Autoriza Regularización de Ampliación en inmueble ubicado en calle Huérfanos N° 2832.

MEMORIA EXPLICATIVA

INTERVENCIÓN VIVIENDA EN ZONA TÍPICA

Huérfanos N° 2832

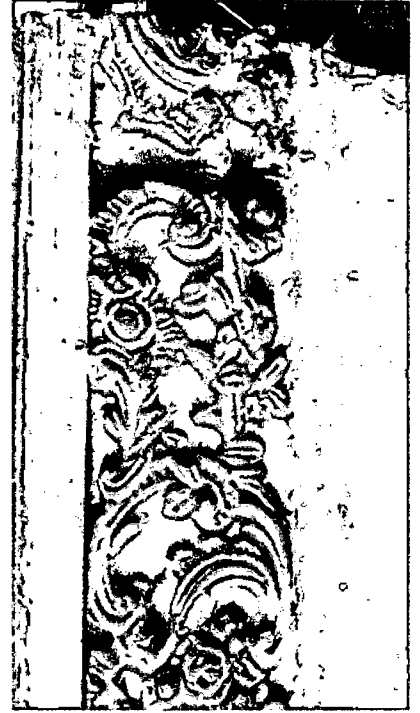
Detalle
molduras, muros
interiores
pasillos
