CONTRALORÍA GENERAL DE LA REPÚBLICA
CONTRALORÍA REGIONAL DE ANTOFAGASTA
UNIDAD DE CONTROL EXTERNO

UCE N° : 20/2026 ATIENDE OFICIOS N°S 738 Y 123.652,
REFS N°S : 806.936/2025 AMBOS DE 2025, DEL SECRETARIO
818.135/2025 GENERAL DEL SENADO Y
PROSECRETARIO DE LA CÁMARA DE
DIPUTADOS, RESPECTIVAMENTE.

Registro fotográfico de la visita de inspección visual efectuada el 20 de agosto de 2025 al Conjunto habitacional Alto Covadonga, Tocopilla.

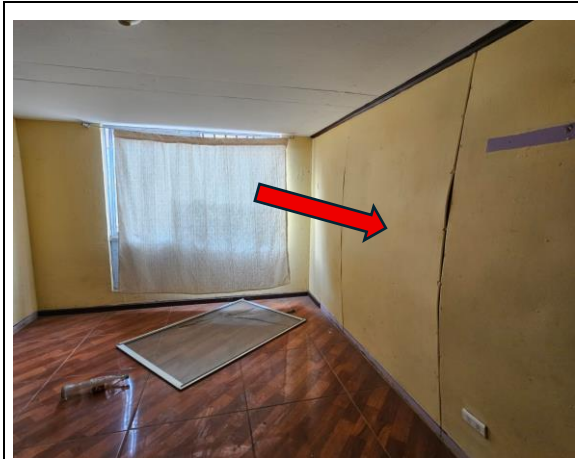
Fotografía N°	1
Fecha captura	20/08/2025
Ubicación	Departamento N°104 del Block 14B del edificio N°4.
Contenido	Muros divisorios (tabiquería) deformados por carga de compresión.

En detalle, al ingresar a los departamentos N°s 103 y 104 del primer piso del Block 14B del edificio N° 4, se observaron muros divisorios de tabiquería con deformaciones por cargas de compresión, desprendimiento de revestimientos en muros, vanos de ventanas deformados, así como la presencia de grietas en las losas de cielo, situaciones que se encuentran documentadas en las fotografías N°s 1 a 8, del anexo del presente oficio.

2. Sobre lo descrito en el numeral 2, sobre uso de edificaciones declaradas inhabitables en el conjunto habitacional Alto Covadonga (C), el SERVIU, en el ámbito de sus competencias, deberá adoptar las medidas administrativas y técnicas que correspondan, en coordinación con los organismos competentes, destinadas a resguardar la seguridad e integridad de las personas que habitan dichas edificaciones, considerando los actos administrativos municipales vigentes y las condiciones de riesgo existentes, mientras no se cuente con la recepción de las obras de reparación por parte de la Dirección de Obras Municipales, debiendo acreditar documentadamente su ejecución a través del Sistema de Seguimiento y Apoyo CGR, en un plazo máximo de 60 días hábiles, contado desde

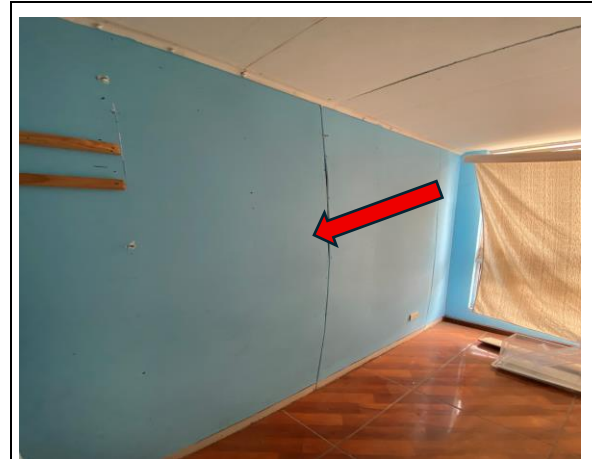
Fotografía N°	2
Fecha captura	20/08/2025
Ubicación	Departamento N°104 del Block 14B del edificio N°4.
Contenido	Muros divisorios (tabiquería) deformados por carga de compresión.

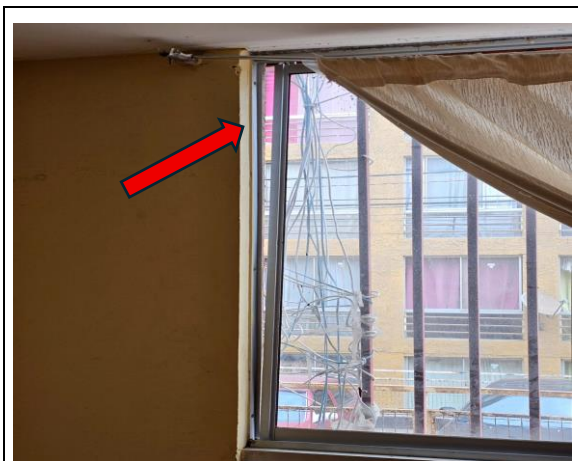
Fotografía N°	3
Fecha captura	20/08/2025
Ubicación	Departamento N°104 del Block 14B del edificio N°4.
Contenido	Ventana dormitorio descuadrada por deformación de vanos.

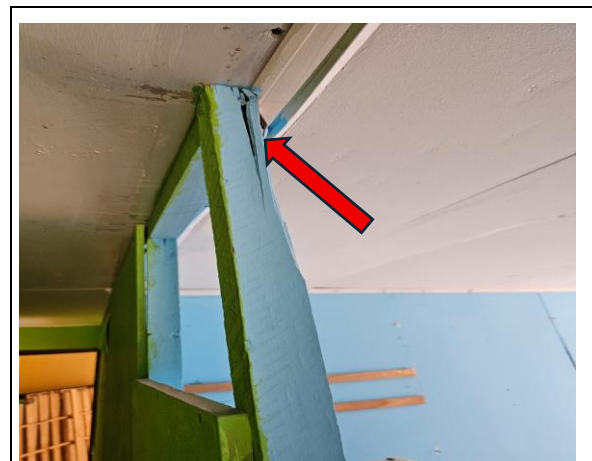
Fotografía N°	4
Fecha captura	20/08/2025
Ubicación	Departamento N°104 del Block 14B del edificio N°4.
Contenido	Pilar de madera en tabiquería deformado por carga de compresión.

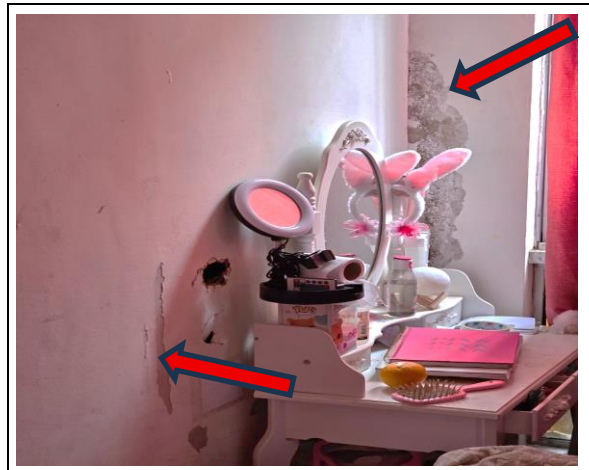
Fotografía N°	6
Fecha captura	20/08/2025
Ubicación	Departamento N°103 del Block 14B del edificio N°4.
Contenido	Desprendimiento del revestimiento en muros de dormitorio.

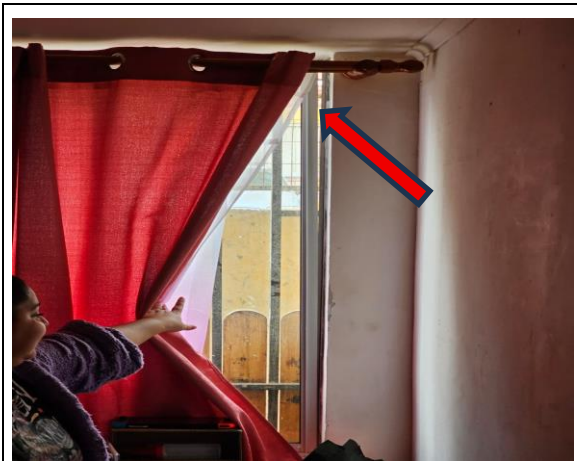
Fotografía N°	7
Fecha captura	20/08/2025
Ubicación	Departamento N°103 del Block 14B del edificio N°4.
Contenido	Ventana del dormitorio descuadrada por deformación de vanos.

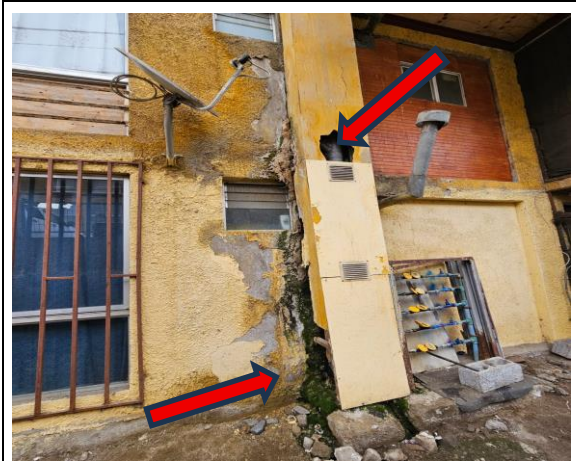
Asimismo, en el recorrido perimetral del edificio N° 4, se constató la presencia de humedad en los shaft de aguas residuales debido a las filtraciones.

Fotografía N°	9
Fecha captura	20/08/2025
Ubicación	Block 14B del edificio N°4.
Contenido	Shaft con presencia de humedad por filtraciones de agua.

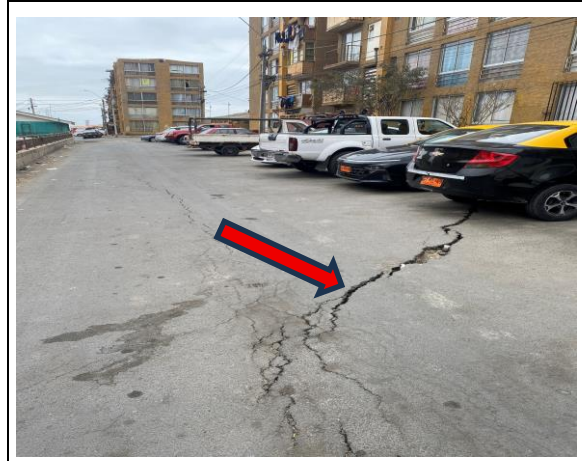
Del mismo modo, en los estacionamientos se verificaron asentamientos diferenciados y grietas de diversa magnitud en pavimentos, además de la existencia de un muro de contención con inclinación visible entre los edificios N°s 3 y 4, y un avanzado estado de oxidación en barandas y escaleras metálicas, situaciones documentadas en las fotografías N°s 9 a 12, del anexo.

Fotografía N°	10
Fecha captura	20/08/2025
Ubicación	Estacionamiento entre los edificios N°s 3 y 4.
Contenido	Pavimento con grietas mayores y menores.

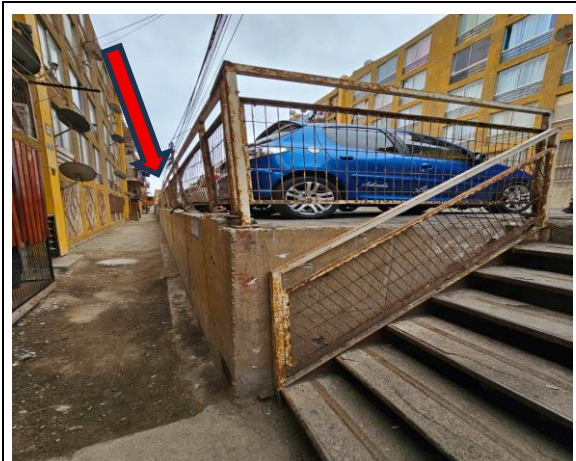
Fotografía N°	11
Fecha captura	20/08/2025
Ubicación	Estacionamiento entre los edificios N°s 3 y 4.
Contenido	Muro de contención deformado y con evidente inclinación. Barandas oxidadas.

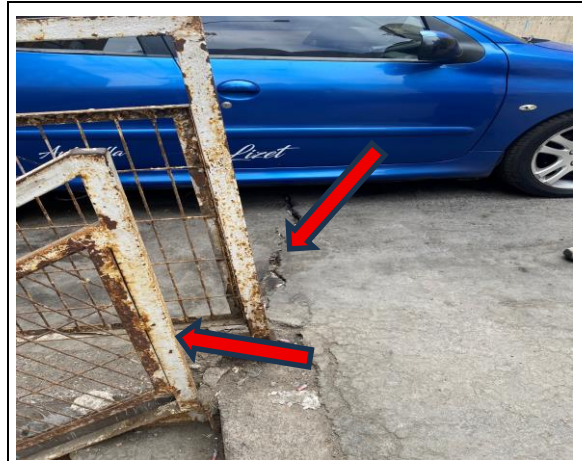
Fotografía N°	12
Fecha captura	20/08/2025
Ubicación	Estacionamiento entre los edificios N°s 3 y 4.
Contenido	Pavimento con grietas mayores y menores. Barandas oxidadas.

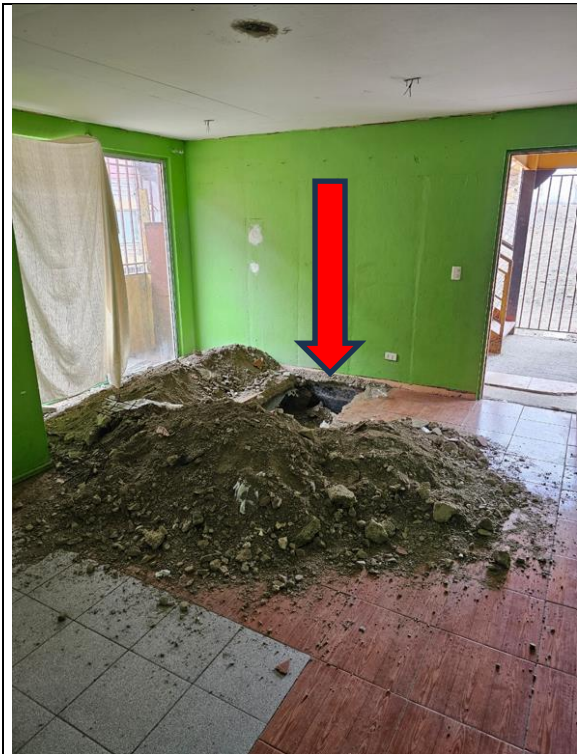
Adicionalmente, a través del correo electrónico de 21 de agosto de 2025, la propietaria del departamento N°104 del primer piso del Block 14B del edificio N° 4, señaló que las grietas y problemas estructurales de su vivienda se arrastran desde hace 7 años, y que hace 3 años debió abandonar temporalmente el inmueble por razones de seguridad, considerando que convive con 2 adultos mayores y un nieto con discapacidad.

Fotografía N°	13
Fecha captura	20/08/2025
Ubicación	Departamento N°104 del primer piso del Block 14B del edificio N°4.
Contenido	Forado de exploración realizado por SERVIU, en el departamento para verificar el asentamiento del terreno bajo la estructura del edificio.

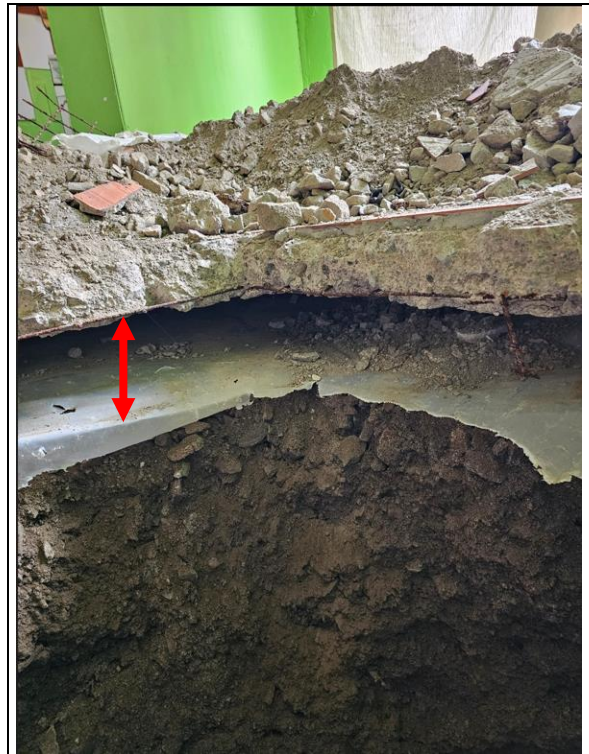
Fotografía N°	14
Fecha captura	20/08/2025
Ubicación	Departamento N°104 del primer piso del Block 14B del edificio N°4.
Contenido	En el forado de exploración, se apreció el espacio de diferencia entre la losa del departamento y el nivel del suelo, evidenciando el asentamiento del terreno.
