INFORME FINAL

SERVICIO DE VIVIENDA Y URBANIZACIÓN DE LA REGIÓN DE ATACAMA

INFORME Nº 857, 6 DE FEBRERO DE 2026

CONTRALORÍA REGIONAL DE ATACAMA
UNIDAD DE CONTROL EXTERNO

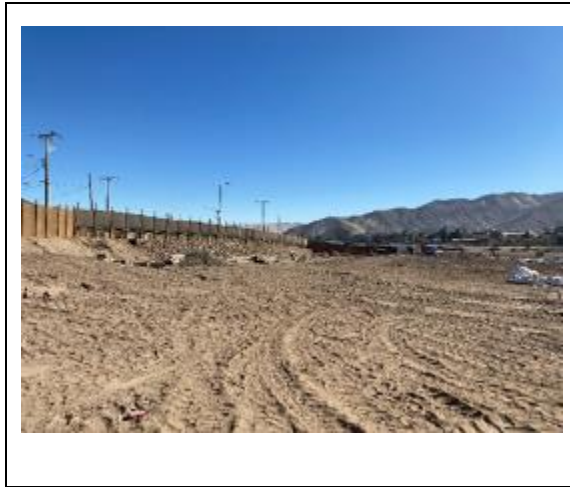
Imagen N°:	1
Fecha captura:	11 de agosto de 2025
Ubicación:	Parque Kaukari, 3°Etapa A
Contenido:	Relave a la intemperie sin medidas de resguardo para evitar dispersión.

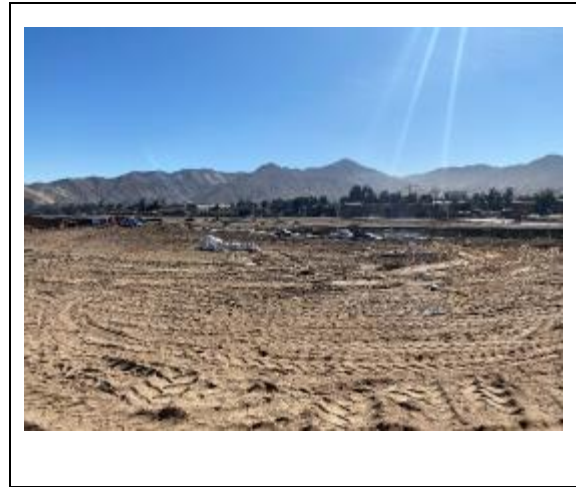
Imagen N°:	2
Fecha captura:	11 de agosto de 2025
Ubicación:	Parque Kaukari, 3°Etapa A
Contenido:	Relave a la intemperie sin medidas de resguardo para evitar dispersión.

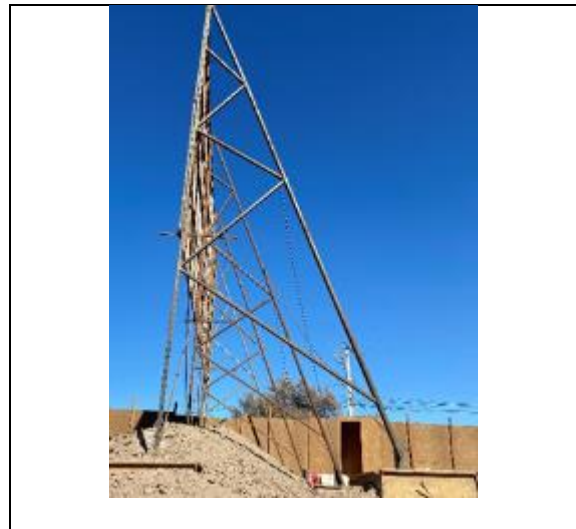
Imagen N°:	4
Fecha captura:	30 de septiembre de 2025
Ubicación:	Parque Kaukari 3°Etapa A.
Contenido:	Deficiencias en el apoyo del letrero de obras.

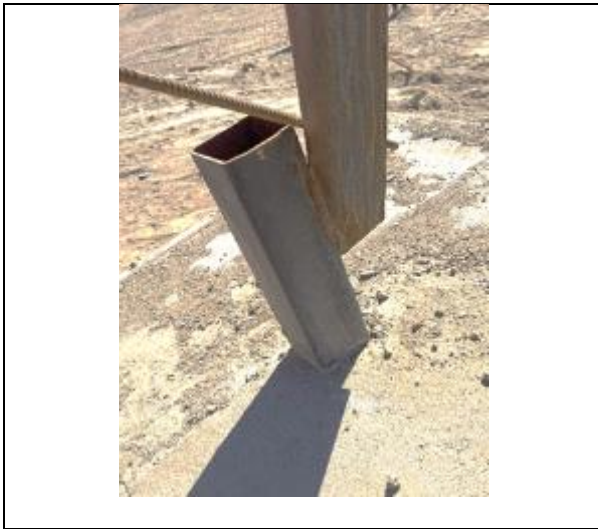
Imagen N°:	1
Fecha captura:	30 de septiembre de 2025
Ubicación:	Parque Kaukari 3°Etapa A.
Contenido:	Deficiencias en el apoyo del letrero de obras.

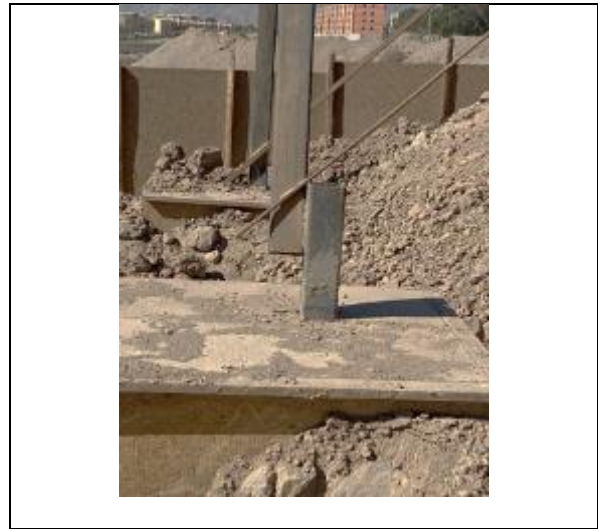
Imagen N°:	2
Fecha captura:	30 de septiembre de 2025
Ubicación:	Parque Kaukari 3°Etapa A.
Contenido:	Deficiencias en el apoyo del letrero de obras.

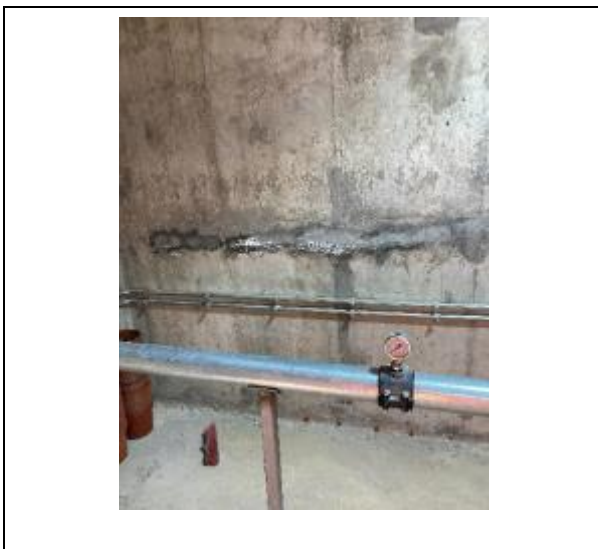
Imagen N°:	3
Fecha captura:	30 de septiembre de 2025
Ubicación:	Parque Kaukari 3°Etapa A, Sala de Bombas.
Contenido:	Eflorescencias en los muros de hormigón.

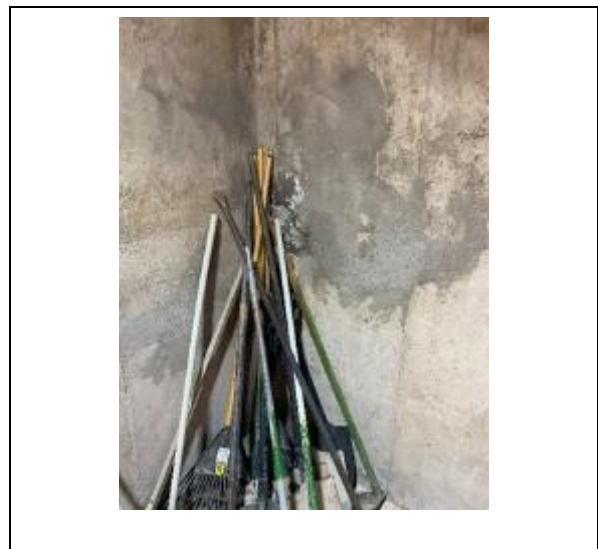
Imagen N°:	4
Fecha captura:	30 de septiembre de 2025
Ubicación:	Parque Kaukari 3°Etapa A.
Contenido:	Eflorescencias en los muros de hormigón.

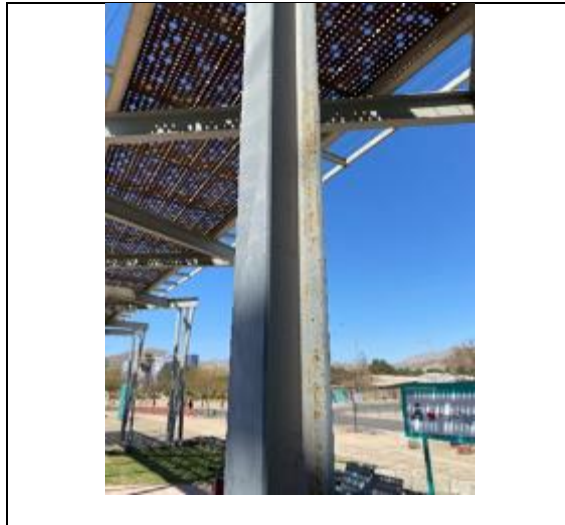
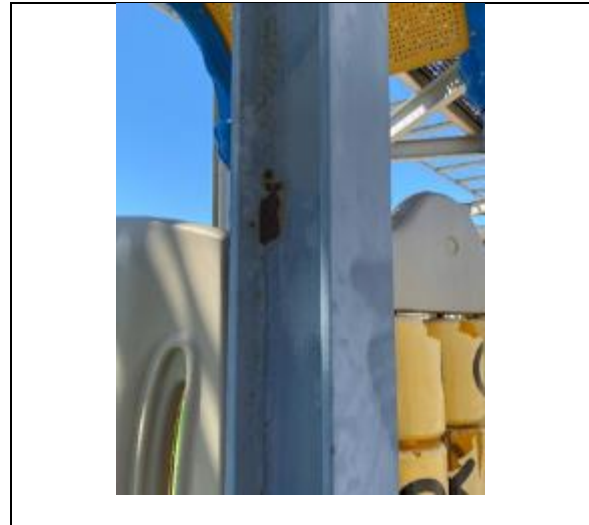
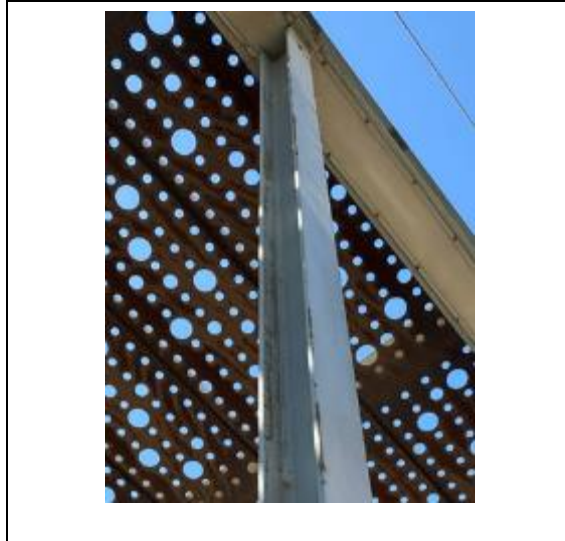
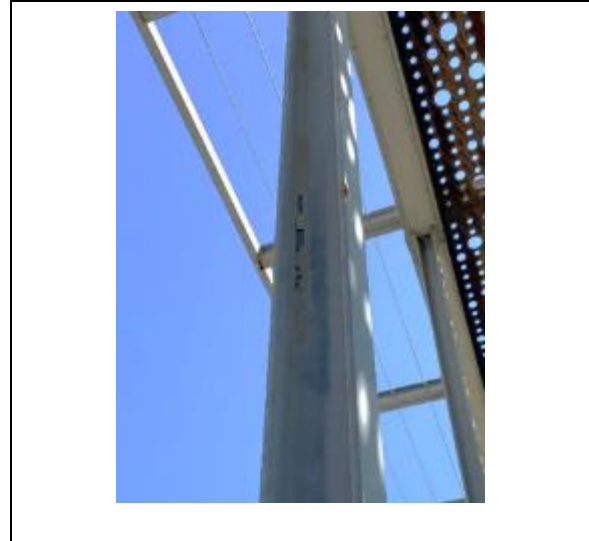
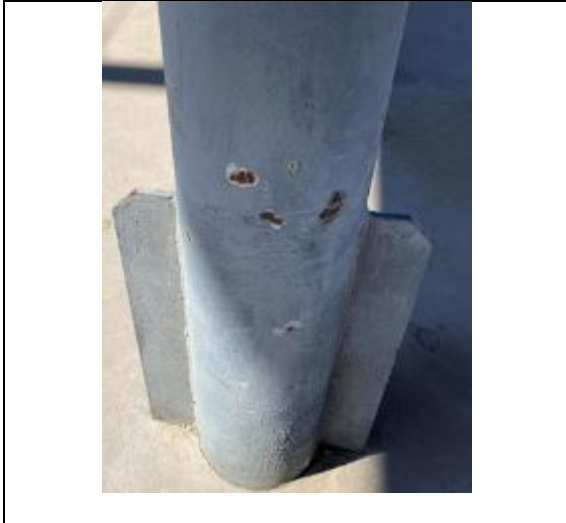
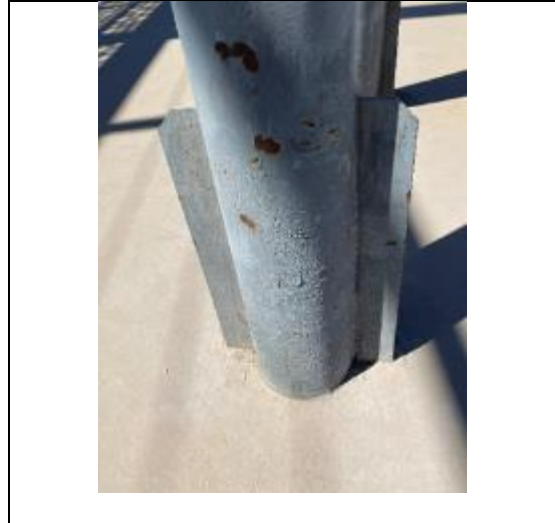
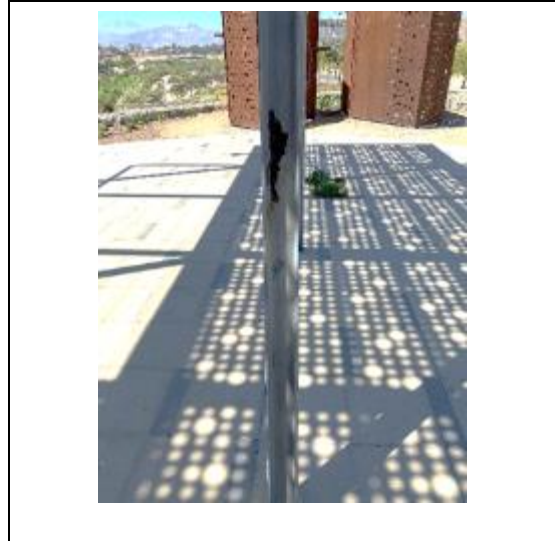
Se detectaron diversas pérgolas que presentan deterioro en sus elementos estructurales metálicos, en donde se advirtió la presencia de óxido en pilares y vigas, presentando además un notorio desgaste en la correspondiente pintura de protección.

Imagen N°:	5
Fecha captura:	30 de septiembre de 2025
Ubicación:	Parque Kaukari Etapa II.
Contenido:	Pintura deteriorada y presencia de oxido en pilares de pérgolas al interior del parque.

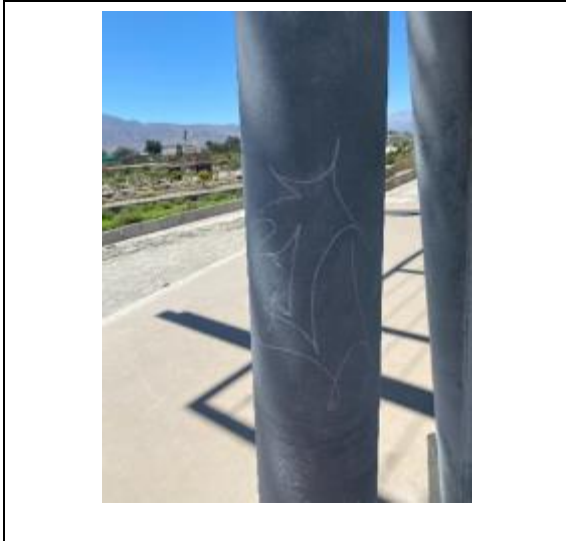
Imagen N°:	11
Fecha captura:	30 de septiembre de 2025
Ubicación:	Parque Kaukari Etapa II.
Contenido:	Pintura deteriorada y presencia de grafiti en pilares de pérgolas al interior del parque.

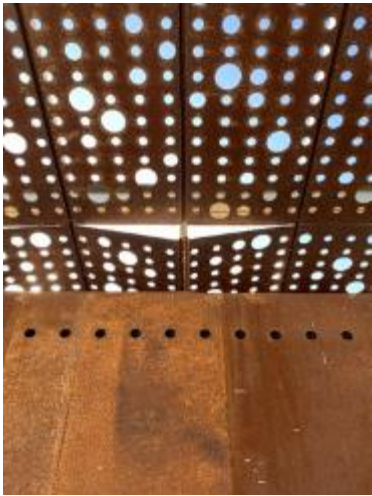
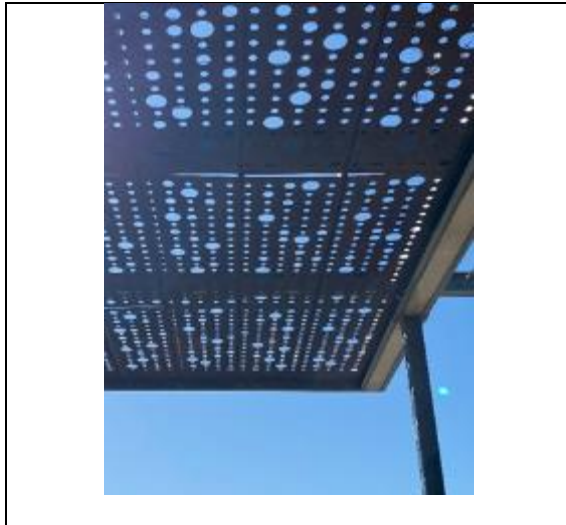
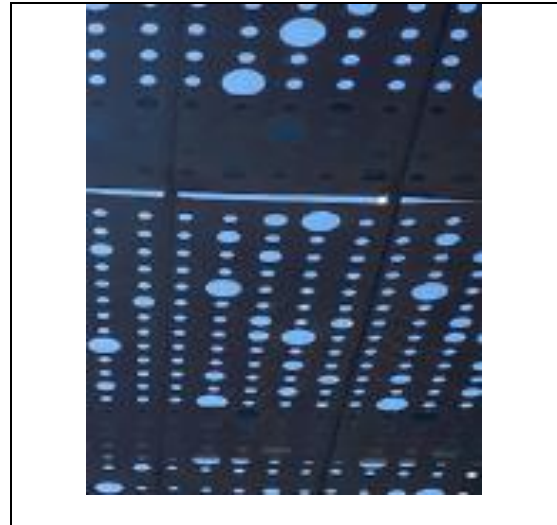
Además, se observó que algunas planchas metálicas, correspondiente a la estructura de las pérgolas, se encontraban sueltas producto de las pérdidas de sus respectivos sistemas de sujeción, situación que además de denotar una deficiente mantención preventiva de la estructura y sus elementos, representa un potencial riesgo para los usuarios del parque.

Imagen N°:	16
Fecha captura:	30 de septiembre de 2025
Ubicación:	Parque Kaukari Etapa II.
Contenido:	Deficiencias en la conservación de los elementos del cielo de las pérgolas al interior del parque.

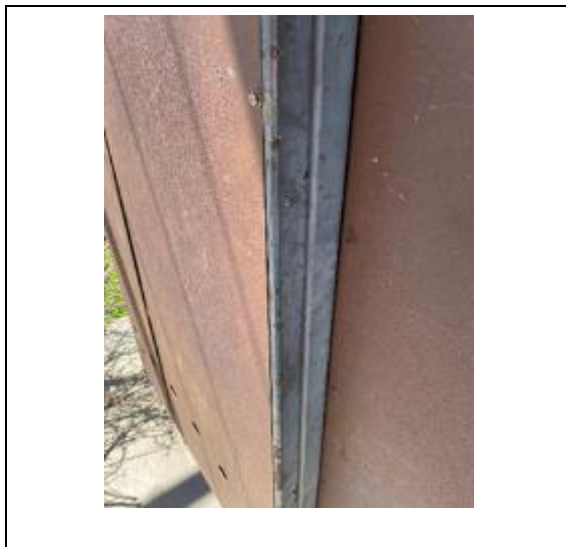
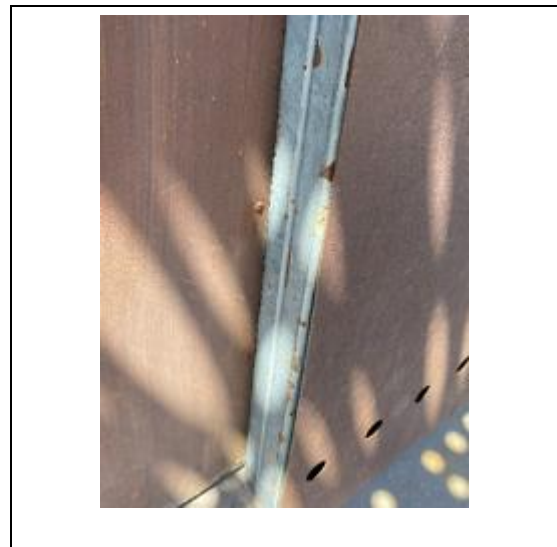
Imagen N°:	19
Fecha captura:	30 de septiembre de 2025
Ubicación:	Parque Kaukari Etapa II.
Contenido:	Deficiencias en la conservación de las estructuras de los quioscos al interior del parque.

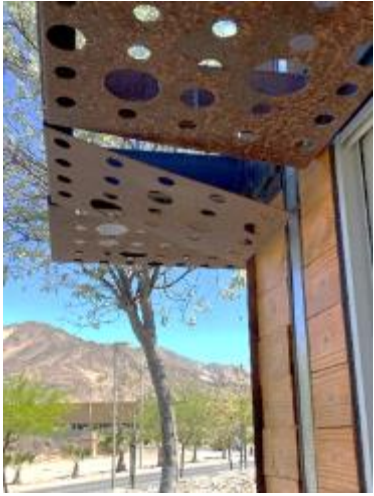
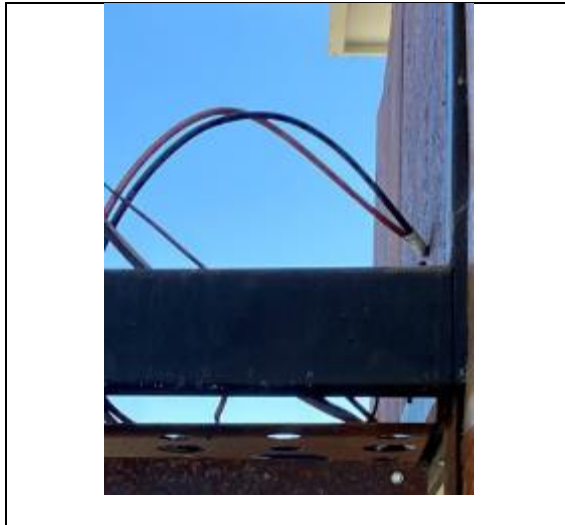
Imagen N°:	24
Fecha captura:	30 de septiembre de 2025
Ubicación:	Parque Kaukari Etapa II.
Contenido:	Deficiencias en la conservación de las estructuras de las garitas de seguridad al interior del parque.

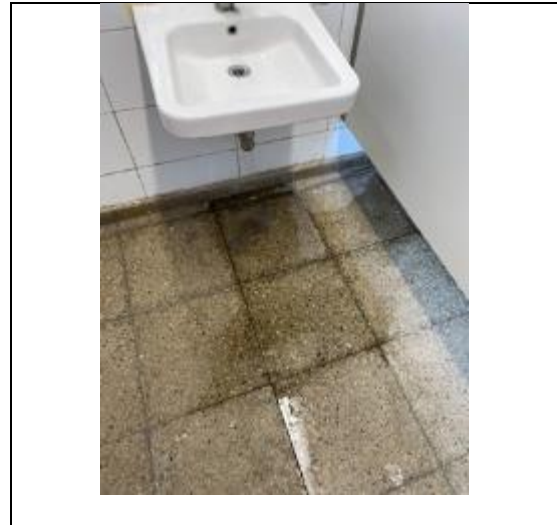
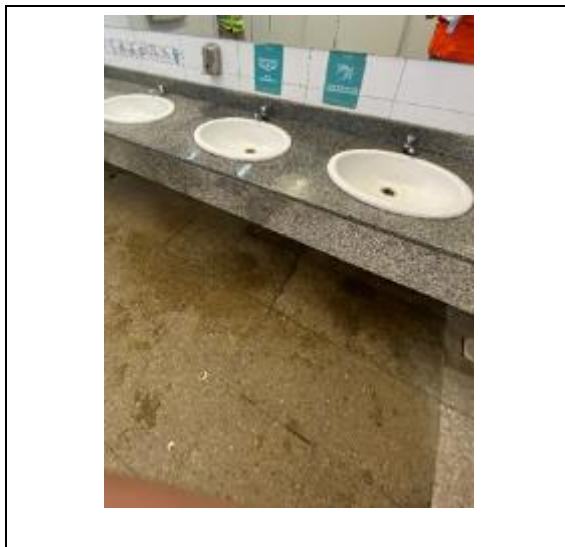
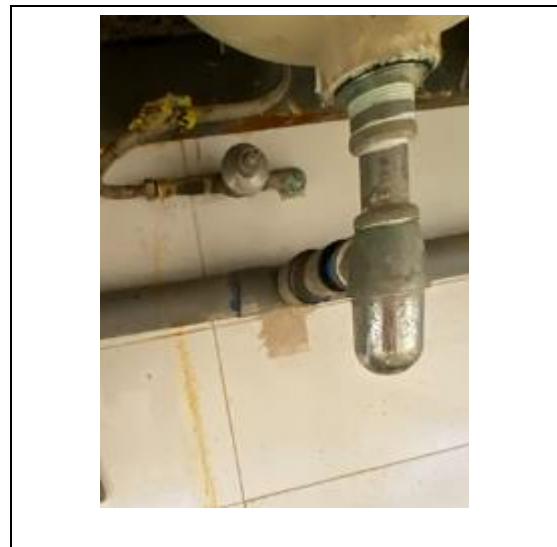
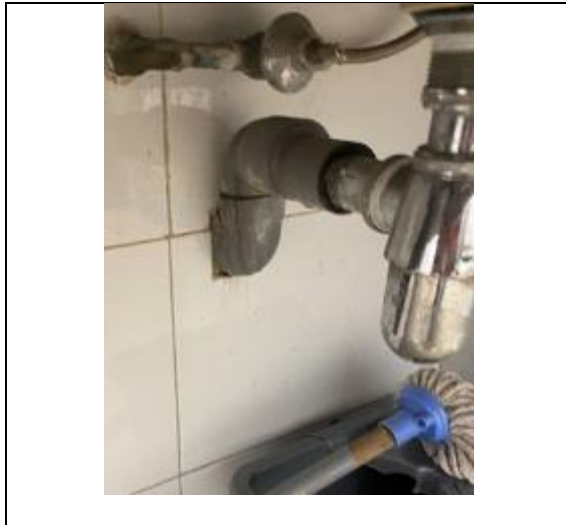
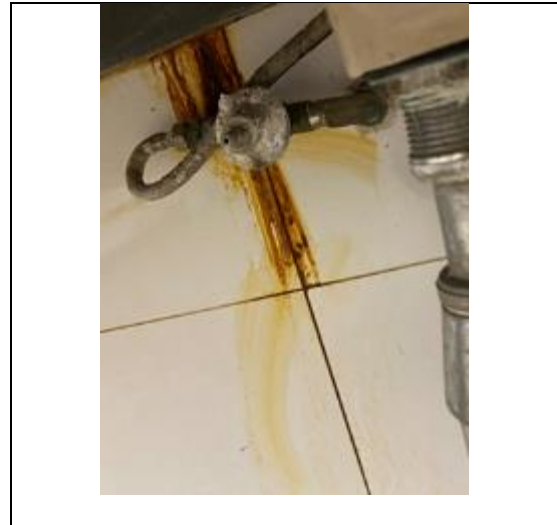
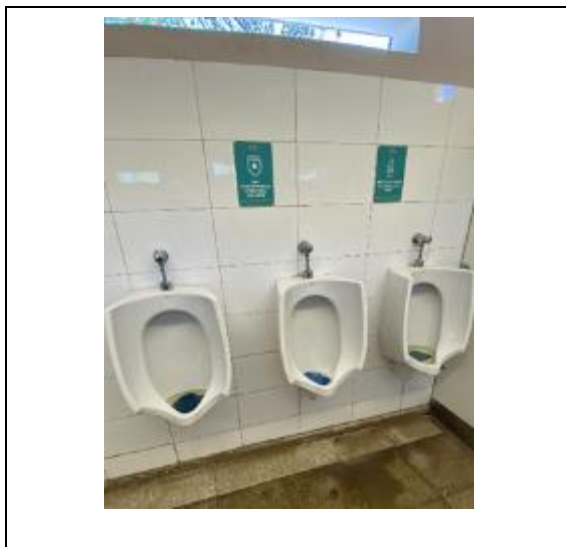
Igualmente, se evidenció la existencia de filtraciones en lavamanos, urinarios obstruidos, llaves de paso de lavamanos en mal estado, mudadores sin broches de seguridad, enchufe eléctrico sin tapa de protección, espejo con deteriorados, falta de dispensador de papel higiénico, falta de papel higiénico, entre otras situaciones presentes en los baños públicos del parque, las cuales se ilustran en las imágenes N^{os} 34 a la 47 del Anexo N° 3, del presente informe.

Imagen N°:	30
Fecha captura:	30 de septiembre de 2025
Ubicación:	Parque Kaukari Etapa II.
Contenido:	Deficiencias en la conservación y mantención de los baños.

Al respecto, atendido que no se aportan antecedentes que den cuenta de la corrección de lo indicado, la observación se mantiene, correspondiendo que el SERVIU remita en un plazo no mayor a 60 días hábiles, a contar de la recepción del presente informe, los antecedentes que acrediten haber subsanado las deficiencias técnicas advertidas.

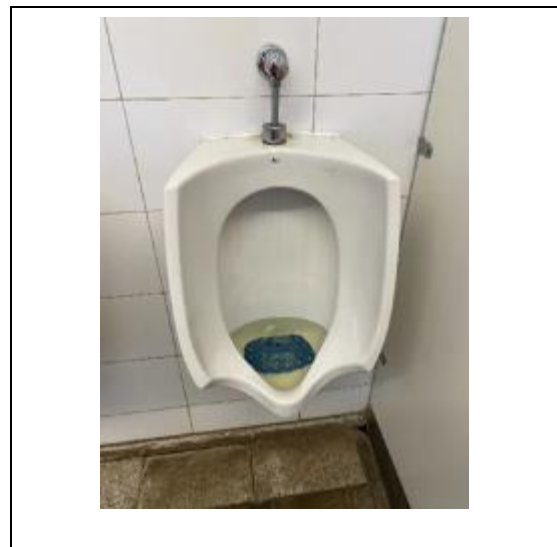
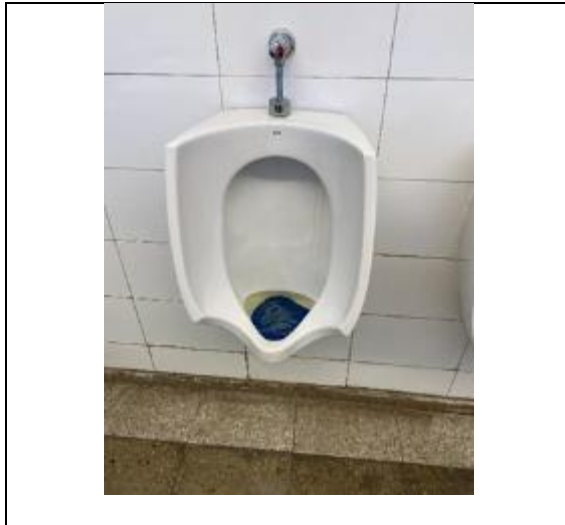
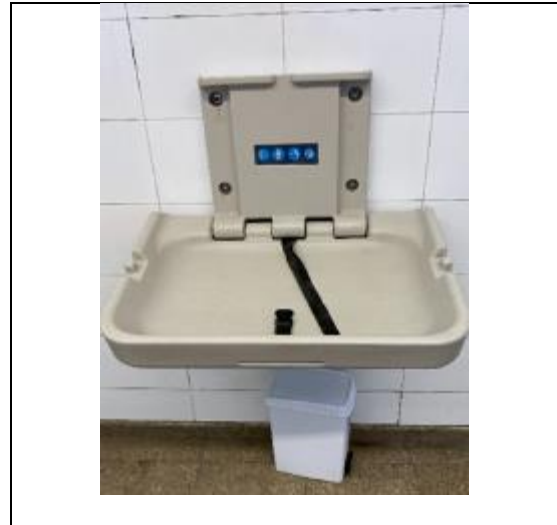
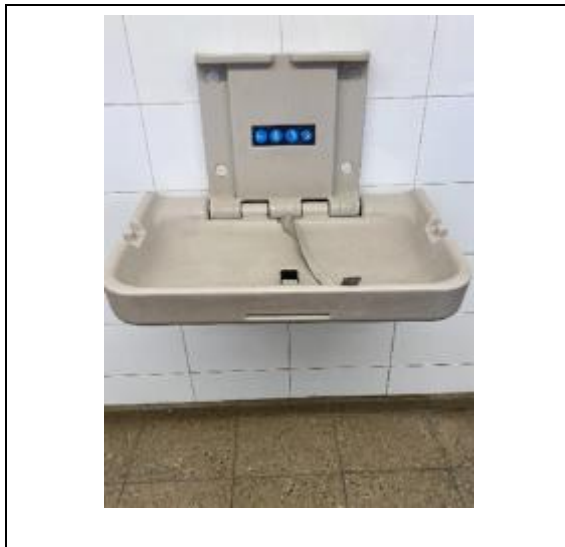
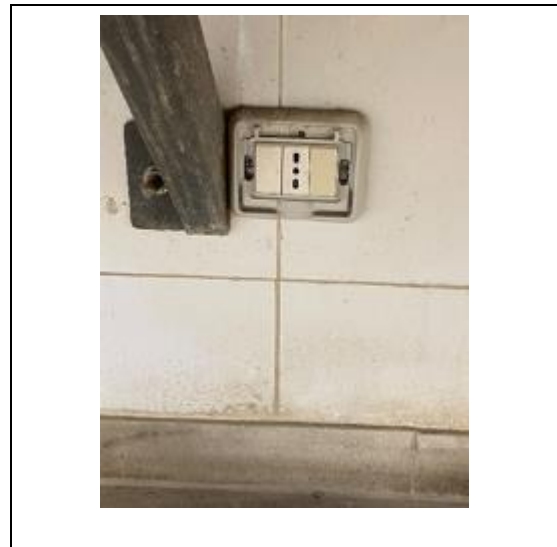
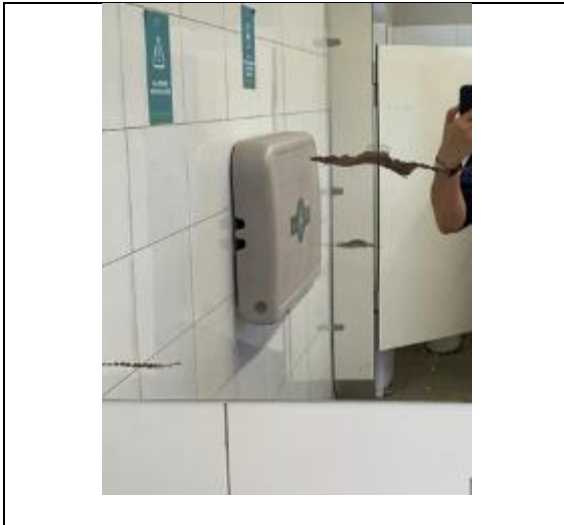
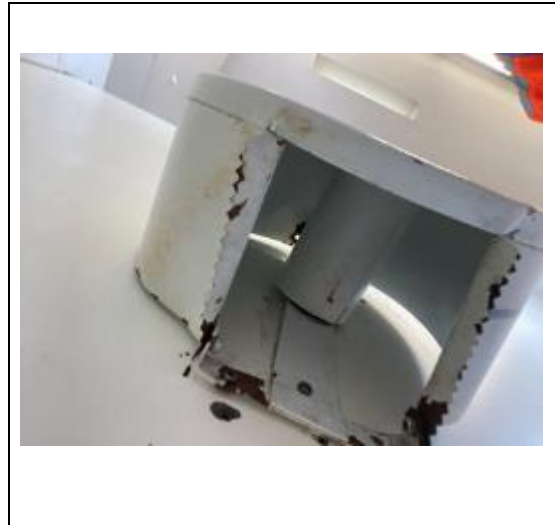
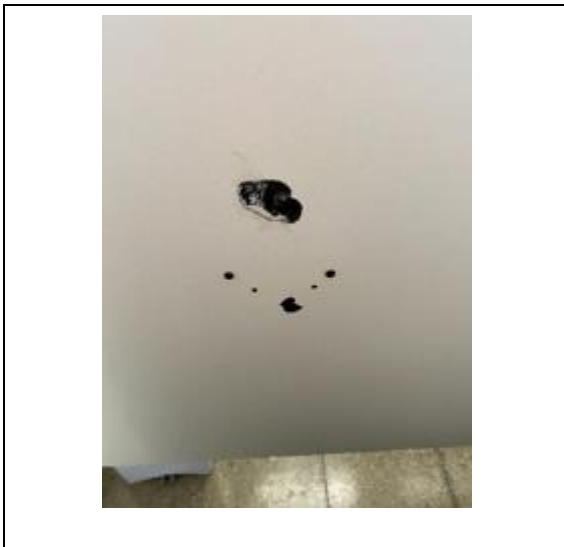
Imagen N°:	36
Fecha captura:	30 de septiembre de 2025
Ubicación:	Parque Kaukari Etapa II.
Contenido:	Deficiencias en la conservación y mantención de los baños.

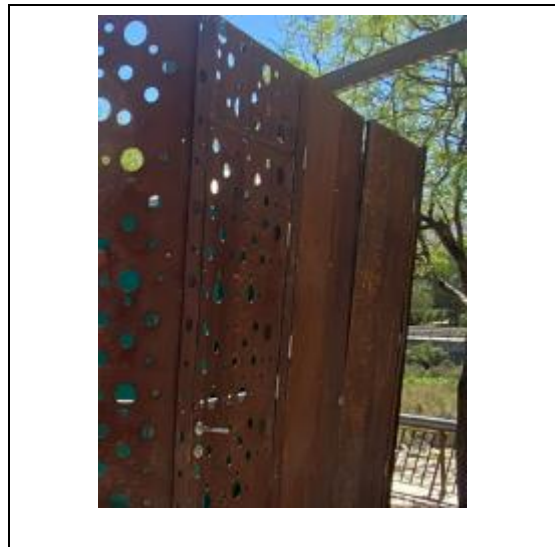
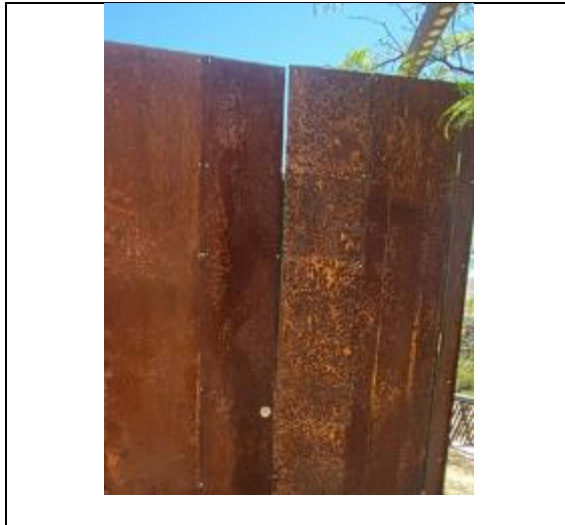
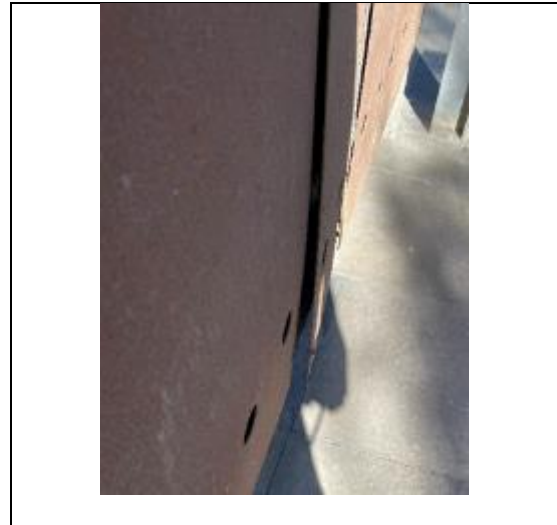
En efecto, las estructuras metálicas que cubre los baños químicos ubicados en distintos sectores dentro del parque presentaron deficiencias en el sistema de sujeción en las planchas de acero que recubren la estructura, específicamente, se observó la inexistencia de tornillos en las esquinas de las planchas, dejando expuestas partes de la estructura, tal como se muestra en las imágenes N°s 48 a la 50, del Anexo N° 3, del presente informe.

Imagen N°:	44
Fecha captura:	30 de septiembre de 2025
Ubicación:	Parque Kaukari Etapa II.
Contenido:	Deficiencias en la estructura metálica de los baños químicos

En ese sentido, dado que el servicio no aporta antecedentes que permitan desvirtuar la situación objetada, esta se mantiene, correspondiendo que el SERVIU remita en un plazo no mayor a 60 días hábiles contados desde la recepción del presente informe, los antecedentes que acrediten haber regularizado las deficiencias técnicas advertidas.

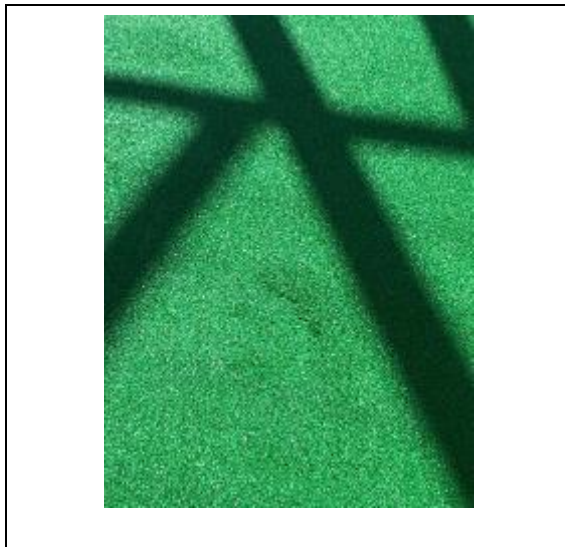
Se constataron deficiencias relacionadas con la ejecución de los trabajos correspondientes al pavimento de caucho en las zonas de juegos infantiles y máquinas de ejercicios. Donde, en los mencionados pavimentos se evidenciaron hendiduras, grietas, desprendimiento de material, delaminación de capas del piso, roturas y manchas, tal como se ilustra en las imágenes N^{os} 51 a la 64, del Anexo N° 3.

Imagen N°:	47
Fecha captura:	30 de septiembre de 2025
Ubicación:	Zona de juegos infantiles Parque Kaukari 3° Etapa A.
Contenido:	Pavimento de caucho con hendiduras.

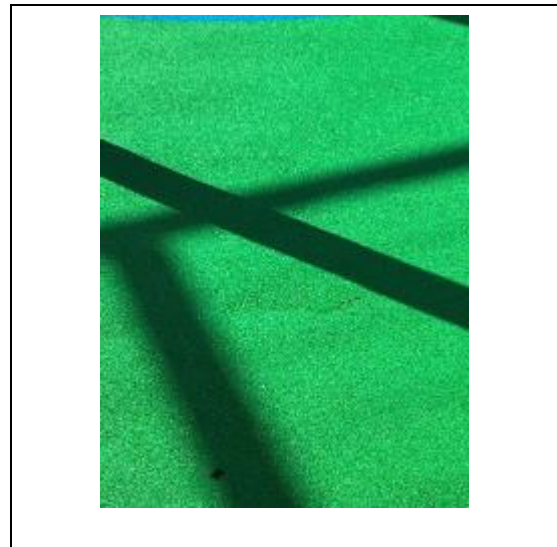
Imagen N°:	48
Fecha captura:	30 de septiembre de 2025
Ubicación:	Zona de juegos infantiles Parque Kaukari 3° Etapa A.
Contenido:	Pavimento de caucho con hendiduras.

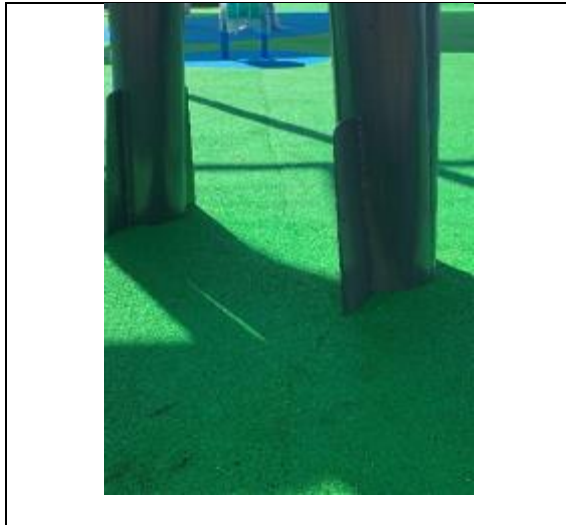
Imagen N°:	49
Fecha captura:	30 de septiembre de 2025
Ubicación:	Zona de juegos infantiles Parque Kaukari 3° Etapa A.
Contenido:	Pavimento de caucho con fisuras.

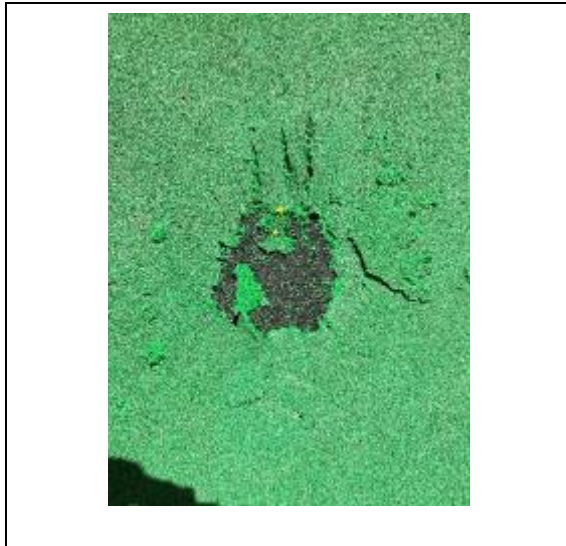
Imagen N°:	51
Fecha captura:	30 de septiembre de 2025
Ubicación:	Zona de juegos infantiles Parque Kaukari 3° Etapa A.
Contenido:	Pavimento de caucho con desprendimiento de material.

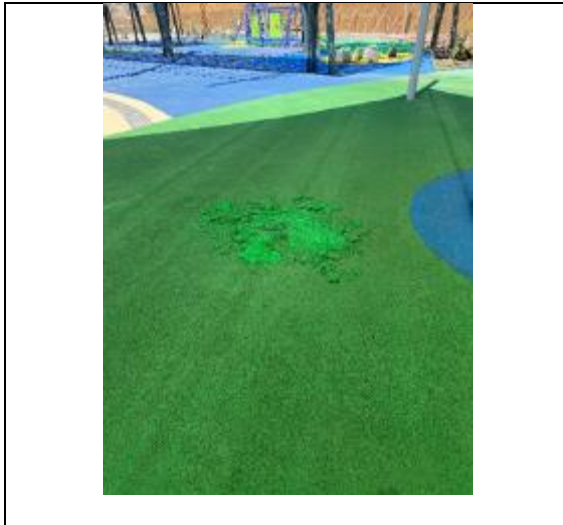
Imagen N°:	53
Fecha captura:	30 de septiembre de 2025
Ubicación:	Zona de juegos infantiles Parque Kaukari 3° Etapa A.
Contenido:	Pavimento de caucho con desprendimiento de material.

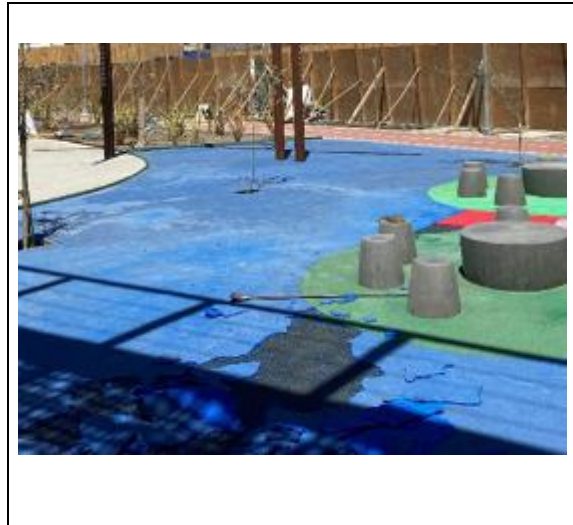
Imagen N°:	54
Fecha captura:	30 de septiembre de 2025
Ubicación:	Zona de juegos infantiles Parque Kaukari 3° Etapa A.
Contenido:	Pavimento de caucho con desprendimiento de material.

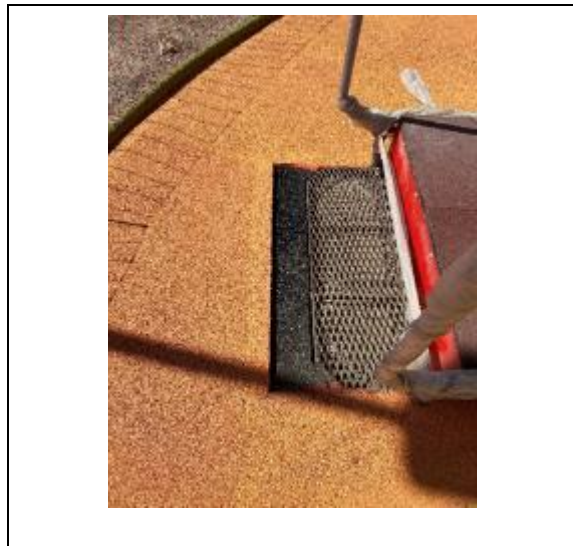
Imagen N°:	56
Fecha captura:	30 de septiembre de 2025
Ubicación:	Zona de ejercicios Parque Kaukari 3° Etapa A.
Contenido:	Pavimento de caucho con desprendimiento de material.

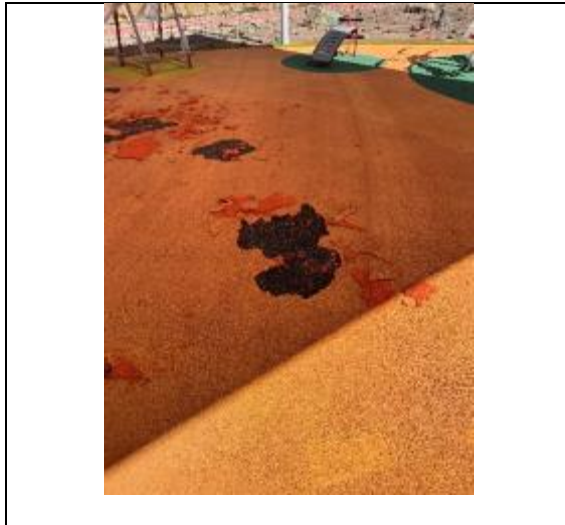
Imagen N°:	57
Fecha captura:	30 de septiembre de 2025
Ubicación:	Zona de ejercicios Parque Kaukari 3° Etapa A.
Contenido:	Pavimento de caucho con desprendimiento de material.

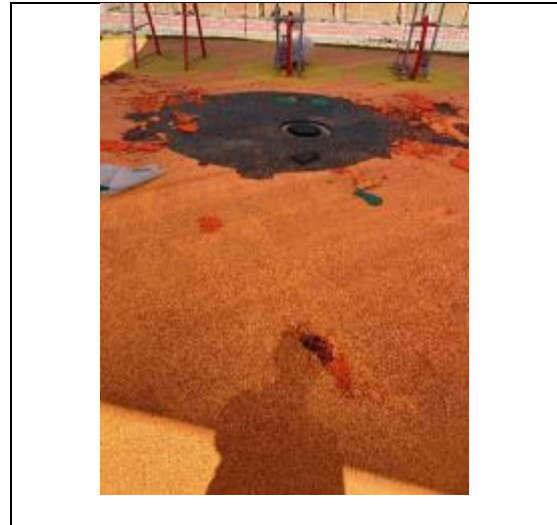
Imagen N°:	58
Fecha captura:	30 de septiembre de 2025
Ubicación:	Zona de ejercicios Parque Kaukari 3° Etapa A.
Contenido:	Pavimento de caucho con desprendimiento de material.

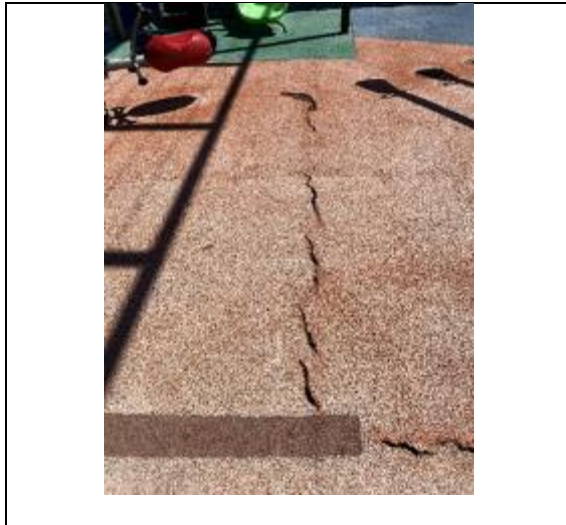
Imagen N°:	61
Fecha captura:	30 de septiembre de 2025
Ubicación:	Zona de juegos infantiles Parque Kaukari Etapa 2.
Contenido:	Pavimento de caucho con fisuras.

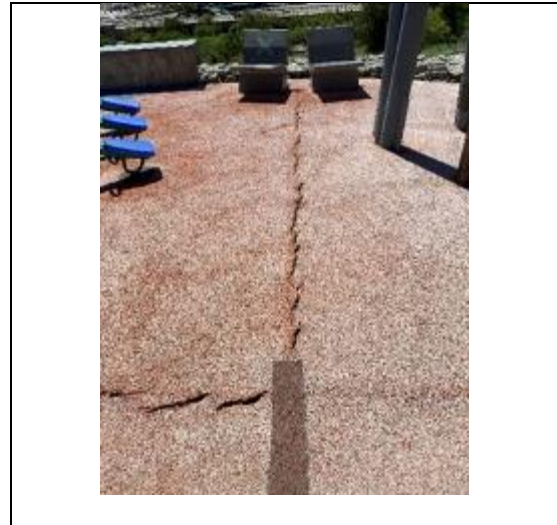
Imagen N°:	62
Fecha captura:	30 de septiembre de 2025
Ubicación:	Zona de juegos infantiles Parque Kaukari Etapa 2.
Contenido:	Pavimento de caucho con fisuras.

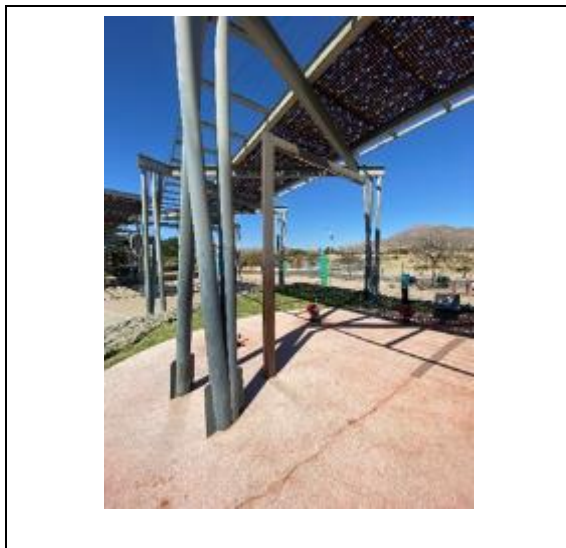
Imagen N°:	63
Fecha captura:	30 de septiembre de 2025
Ubicación:	Zona de juegos infantiles Parque Kaukari Etapa 2.
Contenido:	Pavimento de caucho con fisuras.

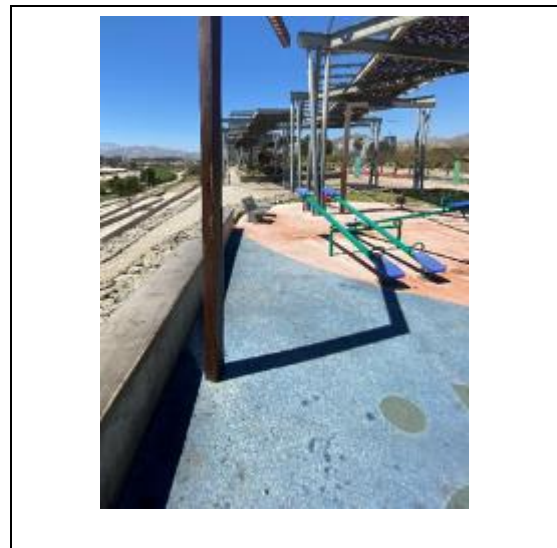
Imagen N°:	64
Fecha captura:	30 de septiembre de 2025
Ubicación:	Zona de juegos infantiles Parque Kaukari Etapa 2.
Contenido:	Pavimento de caucho con desprendimiento de material.

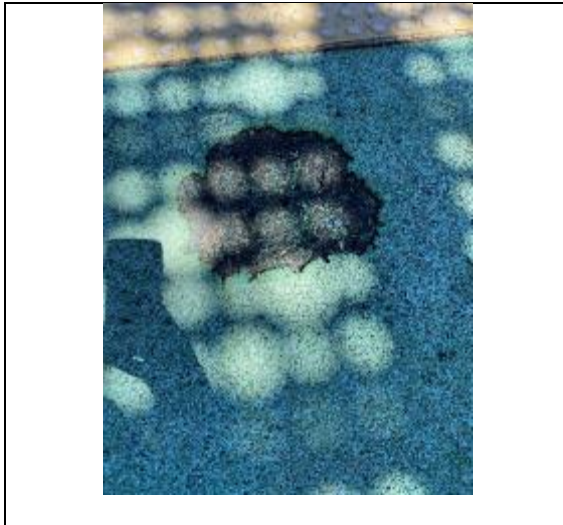
Imagen N°:	65
Fecha captura:	30 de septiembre de 2025
Ubicación:	Zona de juegos infantiles Parque Kaukari Etapa 2.
Contenido:	Pavimento de caucho con desprendimiento de material.

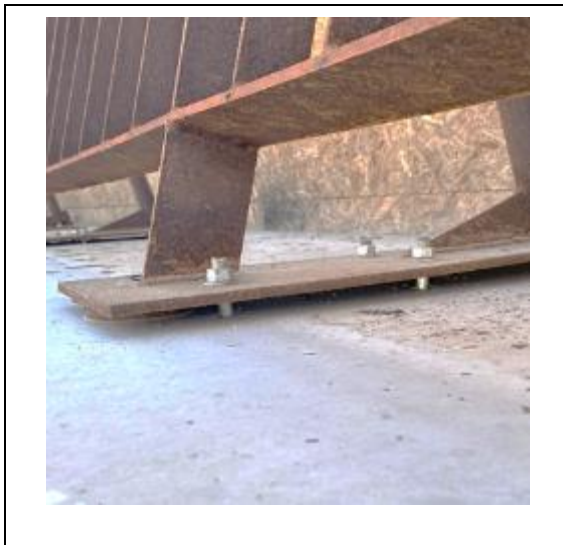
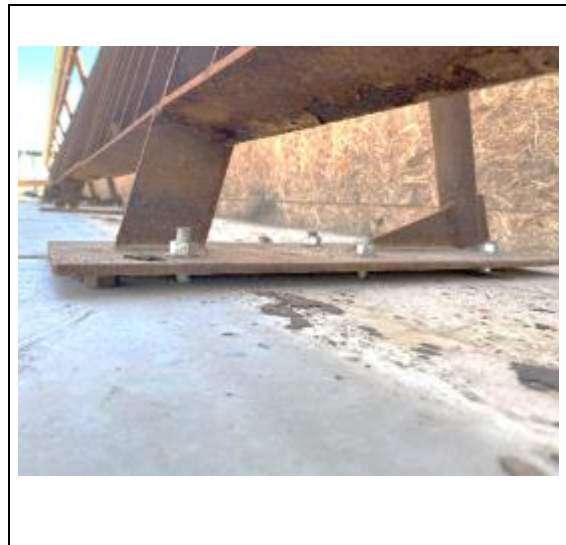
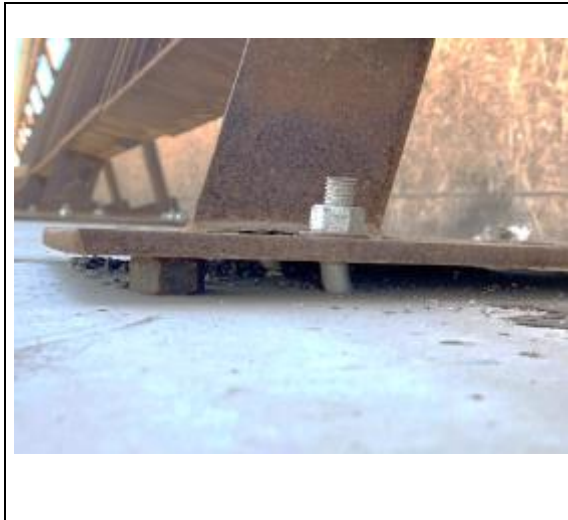
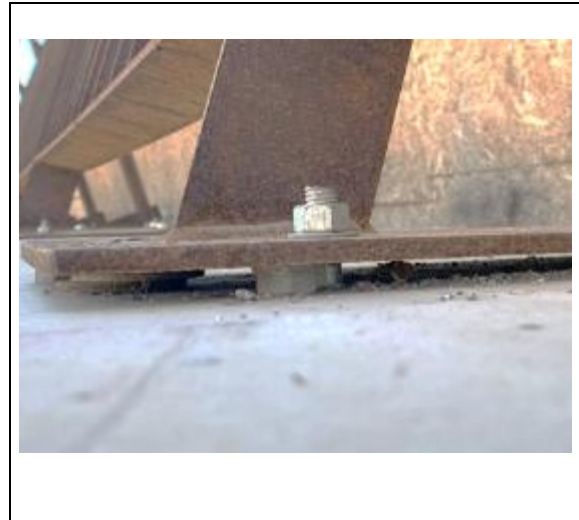
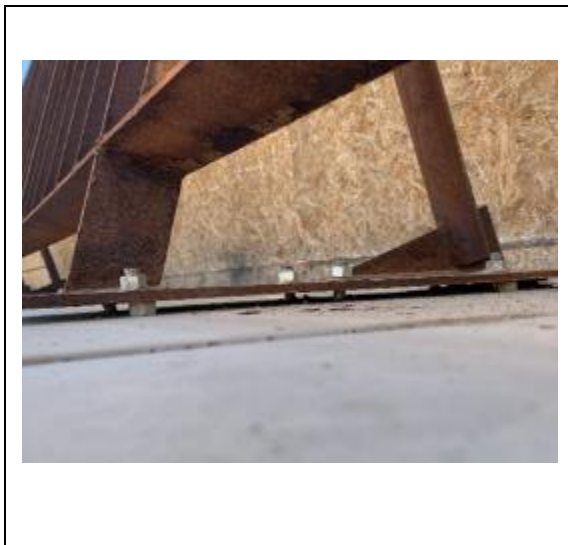
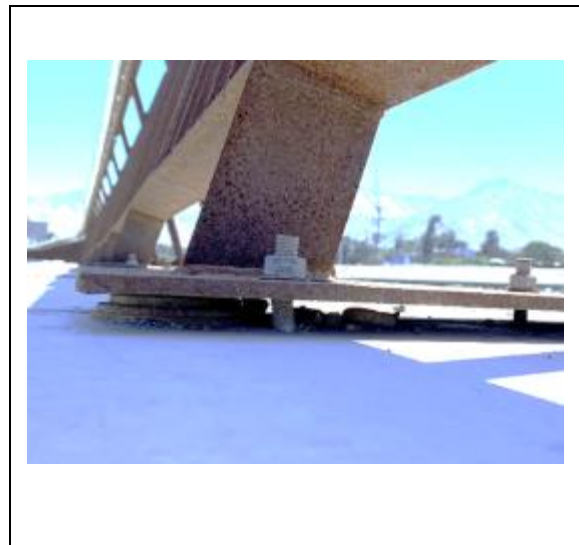
Imagen N°:	67
Fecha captura:	30 de septiembre de 2025
Ubicación:	Parque Kaukari, 3° Etapa A
Contenido:	Deficiente ejecución en el anclaje de las barandas metálicas.

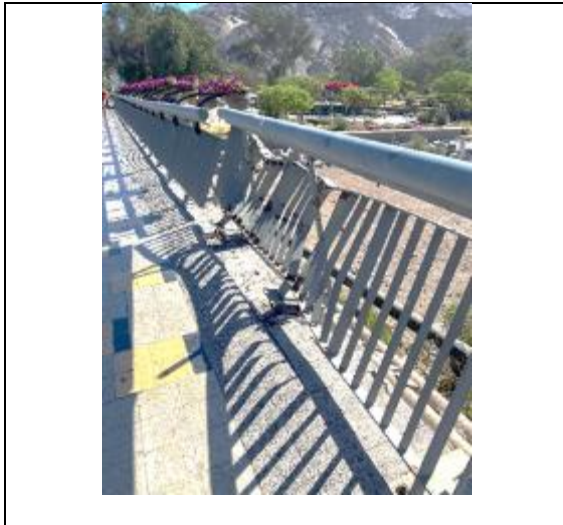
Imagen N°:	73
Fecha captura:	30 de septiembre de 2025
Ubicación:	Puente La Paz.
Contenido:	Baranda en mal estado, sin mantención.

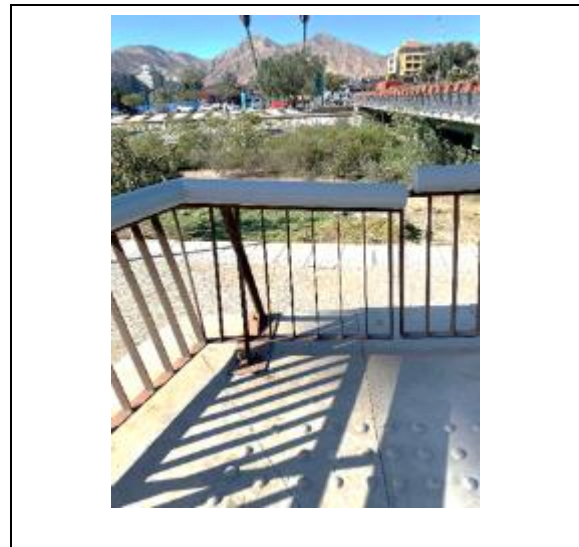
Imagen N°:	76
Fecha captura:	30 de septiembre de 2025
Ubicación:	Panamericana norte, intersección Costanera Sur.
Contenido:	Barandas de contención con presencia de oxido, sin su debida conservación.

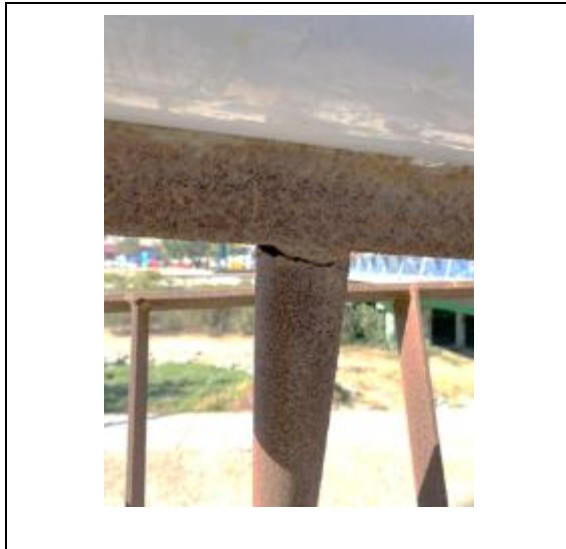
Imagen N°:	77
Fecha captura:	30 de septiembre de 2025
Ubicación:	Panamericana norte, intersección Costanera Sur.
Contenido:	Barandas de contención con presencia de oxido, sin su debida conservación.

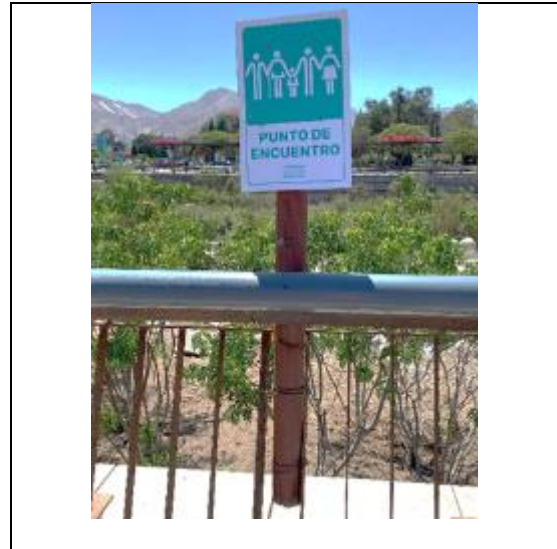
Imagen N°:	78
Fecha captura:	30 de septiembre de 2025
Ubicación:	Parque Kaukari, Etapa 2.
Contenido:	Señalética afianzada deficientemente.

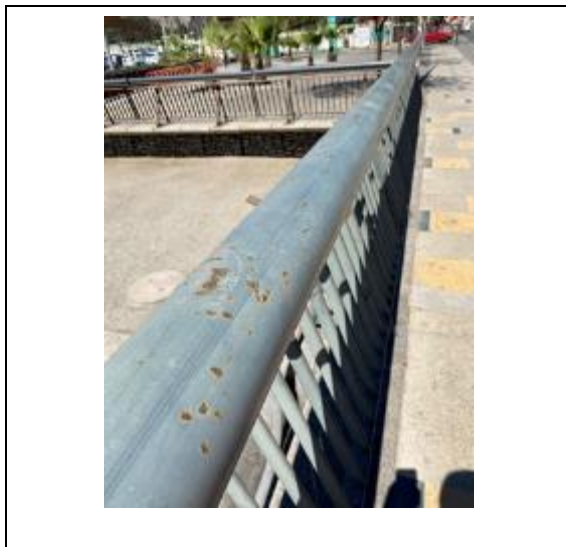
Imagen N°:	79
Fecha captura:	30 de septiembre de 2025
Ubicación:	Panamericana norte, intersección avenida Copayapu.
Contenido:	Barandas de contención con presencia de oxido, sin su debida conservación.

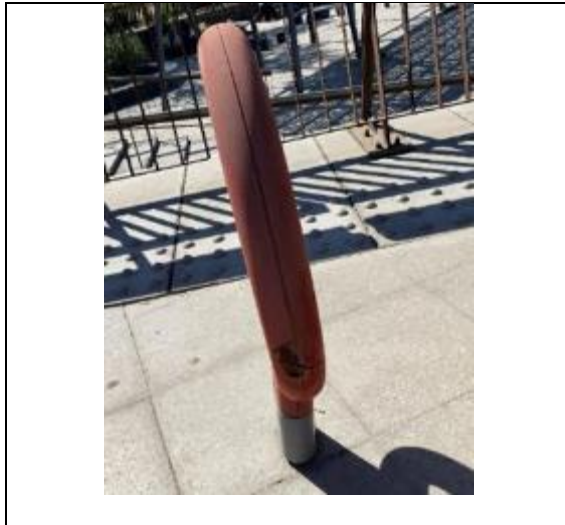
Imagen N°:	81
Fecha captura:	30 de septiembre de 2025
Ubicación:	Bicicletero Parque Kaukari Etapa II.
Contenido:	Mobiliario urbano metálico sin mantención. Bicicletero con pérdida de recubrimiento.

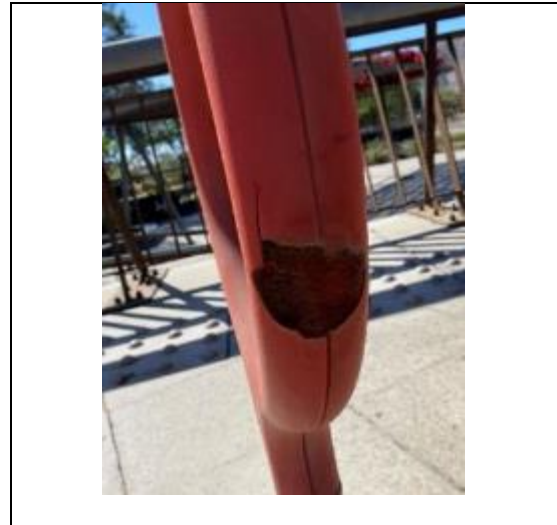
Imagen N°:	82
Fecha captura:	30 de septiembre de 2025
Ubicación:	Bicicletero Parque Kaukari Etapa II.
Contenido:	Mobiliario urbano metálico sin mantención. Bicicletero con pérdida de recubrimiento.

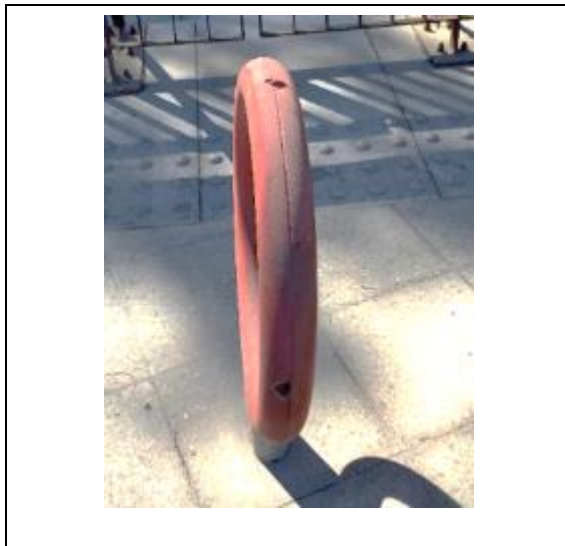
Imagen N°:	83
Fecha captura:	30 de septiembre de 2025
Ubicación:	Bicicletero Parque Kaukari Etapa II.
Contenido:	Mobiliario urbano metálico sin mantención. Bicicletero con pérdida de recubrimiento.

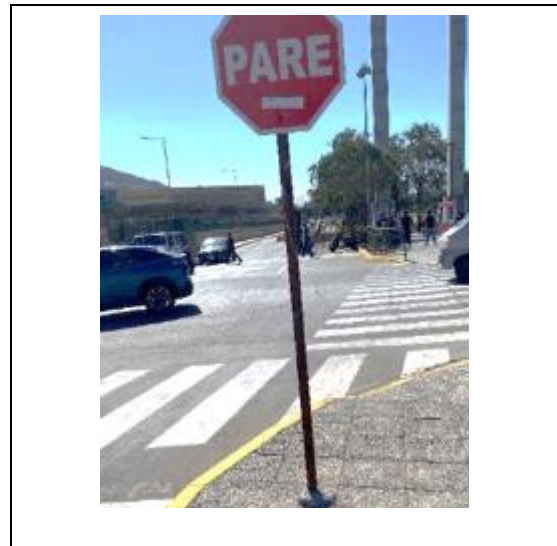
Imagen N°:	84
Fecha captura:	30 de septiembre de 2025
Ubicación:	Bicicletero Parque Kaukari Etapa II, varios sectores.
Contenido:	Mobiliario urbano metálico sin mantención. Señalética en mal estado de conservación.
