INFORME FINAL

SERVICIO DE VIVIENDA Y URBANIZACIÓN DE LA REGIÓN DE ATACAMA

INFORME Nº 857, 6 DE FEBRERO DE 2026

CONTRALORÍA REGIONAL DE ATACAMA
UNIDAD DE CONTROL EXTERNO

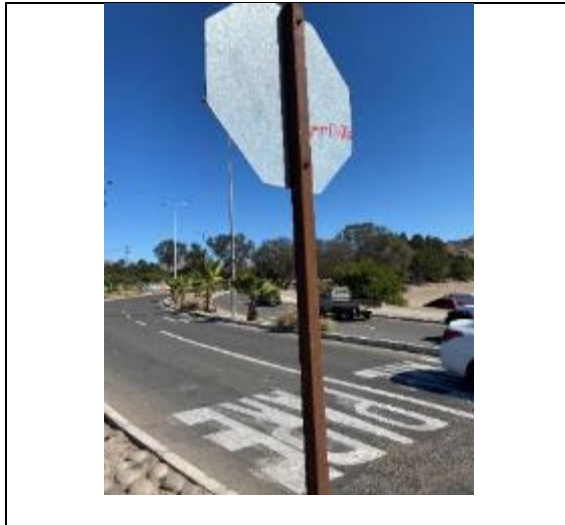
Imagen N°:	85
Fecha captura:	30 de septiembre de 2025
Ubicación:	Bicicletero Parque Kaukari Etapa II, varios sectores.
Contenido:	Mobiliario urbano metálico sin mantención. Señalética en mal estado de conservación.

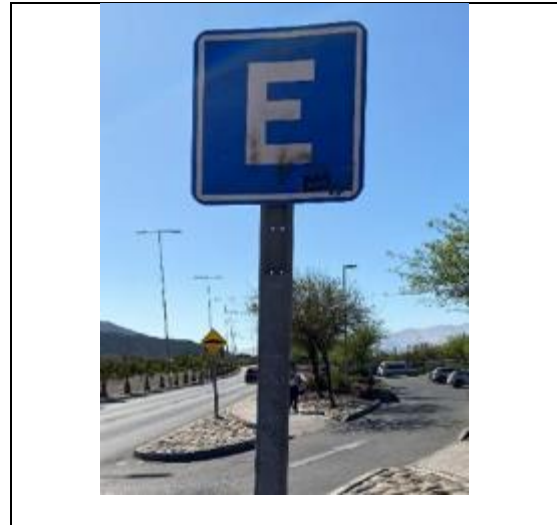
Imagen N°:	86
Fecha captura:	30 de septiembre de 2025
Ubicación:	Bicicletero Parque Kaukari Etapa II, varios sectores.
Contenido:	Mobiliario urbano metálico sin mantención. Señalética en mal estado de conservación.

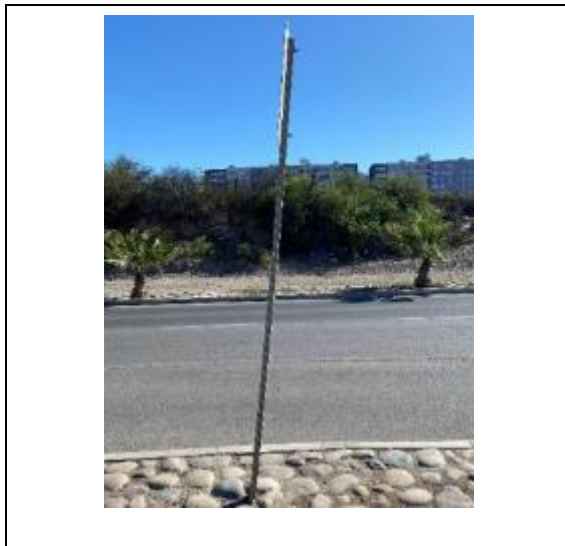
Imagen N°:	87
Fecha captura:	30 de septiembre de 2025
Ubicación:	Bicicletero Parque Kaukari Etapa II, varios sectores.
Contenido:	Mobiliario urbano metálico sin mantención. Señalética en mal estado de conservación.

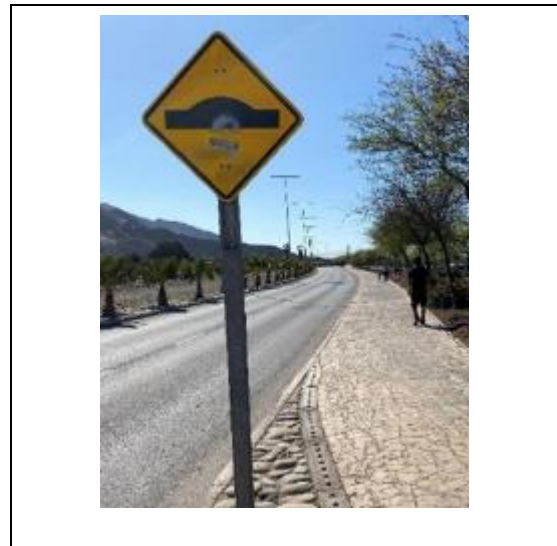
Imagen N°:	88
Fecha captura:	30 de septiembre de 2025
Ubicación:	Bicicletero Parque Kaukari Etapa II, varios sectores.
Contenido:	Mobiliario urbano metálico sin mantención. Señalética en mal estado de conservación.

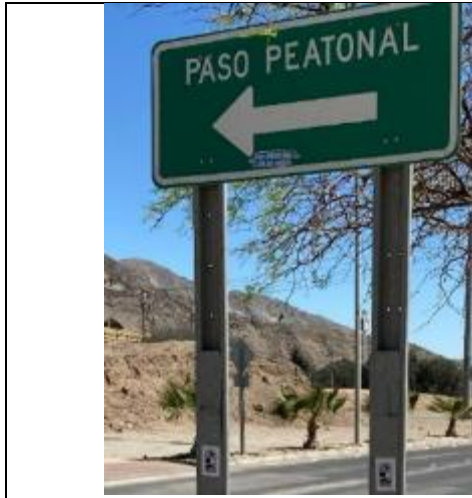
Imagen N°:	89
Fecha captura:	30 de septiembre de 2025
Ubicación:	Bicicletero Parque Kaukari Etapa II, varios sectores.
Contenido:	Mobiliario urbano metálico sin mantención. Señalética en mal estado de conservación.

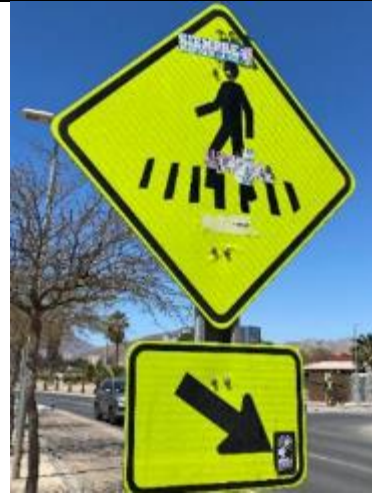
Imagen N°:	90
Fecha captura:	30 de septiembre de 2025
Ubicación:	Bicicletero Parque Kaukari Etapa II, varios sectores.
Contenido:	Mobiliario urbano metálico sin mantención. Señalética en mal estado de conservación.

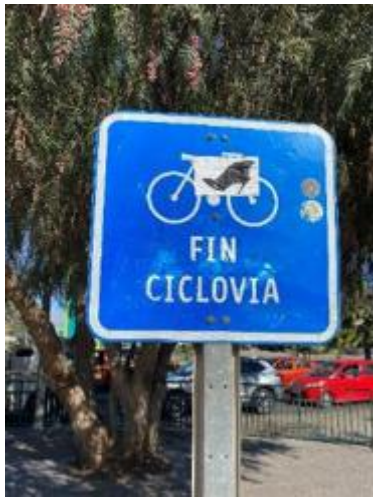
Imagen N°:	91
Fecha captura:	30 de septiembre de 2025
Ubicación:	Bicicletero Parque Kaukari Etapa II, varios sectores.
Contenido:	Mobiliario urbano metálico sin mantención. Señalética en mal estado de conservación.

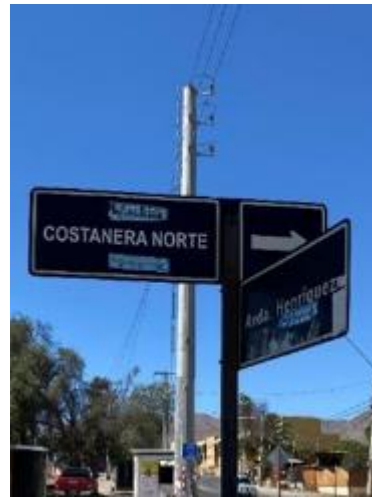
Imagen N°:	92
Fecha captura:	30 de septiembre de 2025
Ubicación:	Bicicletero Parque Kaukari Etapa II, varios sectores.
Contenido:	Mobiliario urbano metálico sin mantención. Señalética en mal estado de conservación.

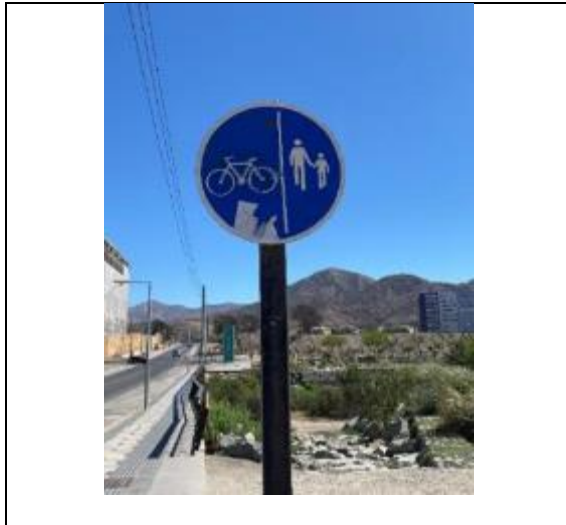
Imagen N°:	93
Fecha captura:	30 de septiembre de 2025
Ubicación:	Biciclero Parque Kaukari Etapa II, varios sectores.
Contenido:	Mobiliario urbano metálico sin mantención. Señalética en mal estado de conservación.

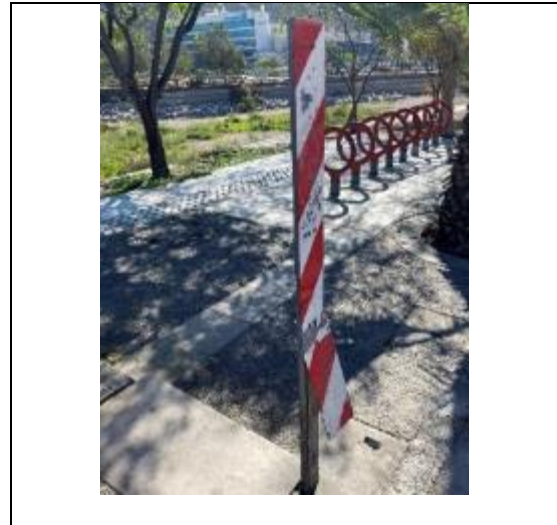
Imagen N°:	94
Fecha captura:	30 de septiembre de 2025
Ubicación:	Biciclero Parque Kaukari Etapa II, varios sectores.
Contenido:	Mobiliario urbano metálico sin mantención. Señalética en mal estado de conservación.

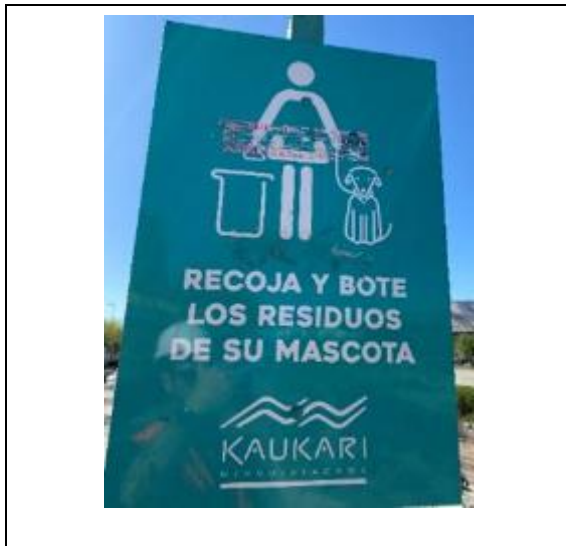
Imagen N°:	95
Fecha captura:	30 de septiembre de 2025
Ubicación:	Biciclero Parque Kaukari Etapa II, varios sectores.
Contenido:	Mobiliario urbano metálico sin mantención. Señalética en mal estado de conservación.

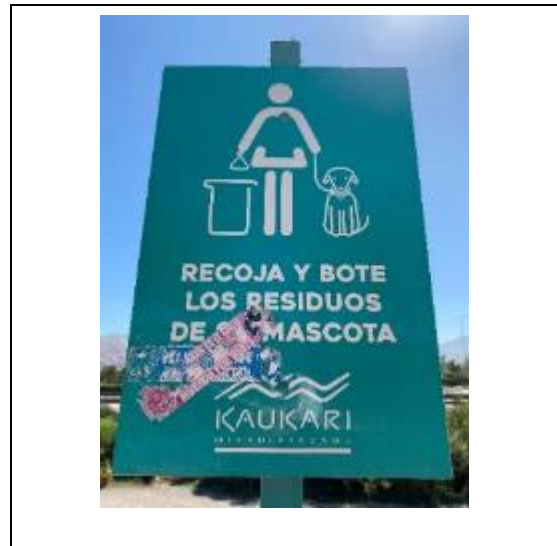
Imagen N°:	96
Fecha captura:	30 de septiembre de 2025
Ubicación:	Biciclero Parque Kaukari Etapa II, varios sectores.
Contenido:	Mobiliario urbano metálico sin mantención. Señalética en mal estado de conservación.

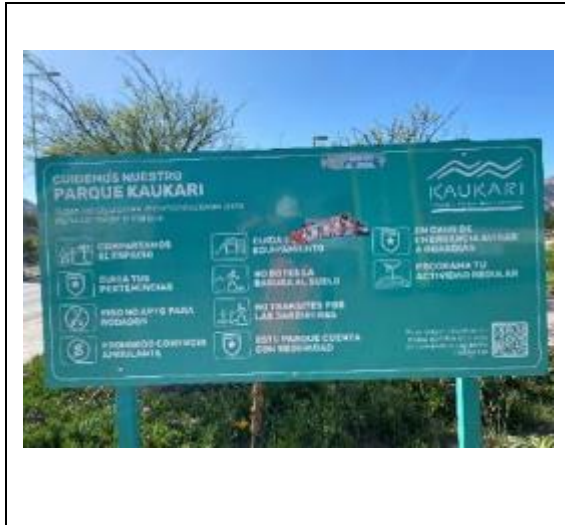
Imagen N°:	97
Fecha captura:	30 de septiembre de 2025
Ubicación:	Bicicletero Parque Kaukari Etapa II, varios sectores.
Contenido:	Mobiliario urbano metálico sin mantención. Señalética en mal estado de conservación.

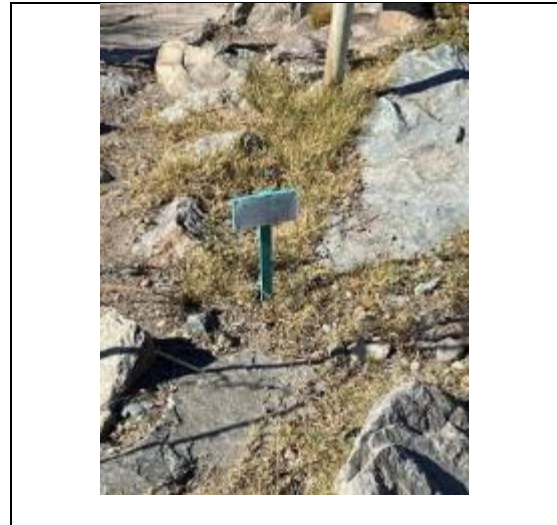
Imagen N°:	98
Fecha captura:	30 de septiembre de 2025
Ubicación:	Bicicletero Parque Kaukari Etapa II, varios sectores.
Contenido:	Mobiliario urbano metálico sin mantención. Señalética en mal estado de conservación.

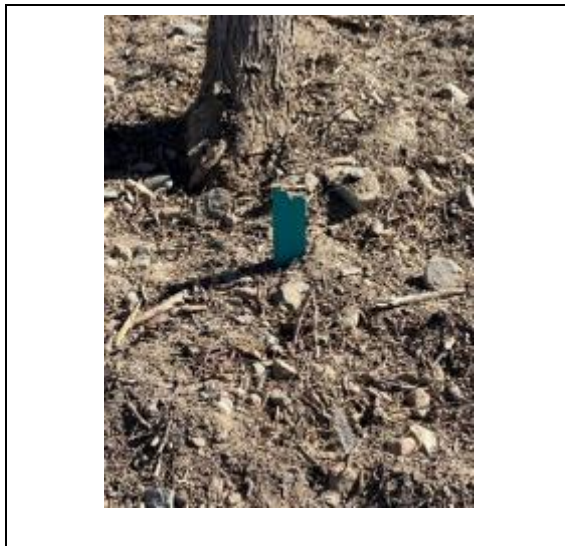
Imagen N°:	99
Fecha captura:	30 de septiembre de 2025
Ubicación:	Bicicletero Parque Kaukari Etapa II, varios sectores.
Contenido:	Mobiliario urbano metálico sin mantención. Señalética en mal estado de conservación.

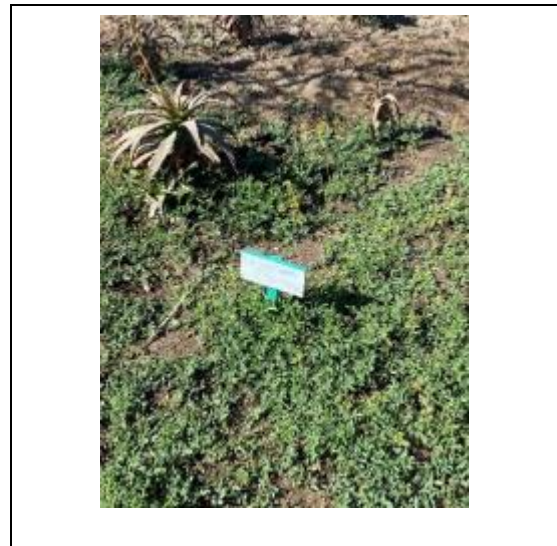
Imagen N°:	100
Fecha captura:	30 de septiembre de 2025
Ubicación:	Bicicletero Parque Kaukari Etapa II, varios sectores.
Contenido:	Mobiliario urbano metálico sin mantención. Señalética en mal estado de conservación.

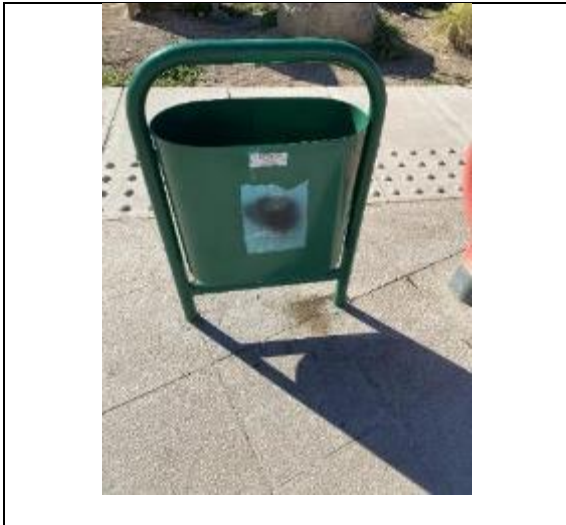
Imagen N°:	101
Fecha captura:	30 de septiembre de 2025
Ubicación:	Parque Kaukari Etapa II.
Contenido:	Mobiliario urbano metálico sin mantención.

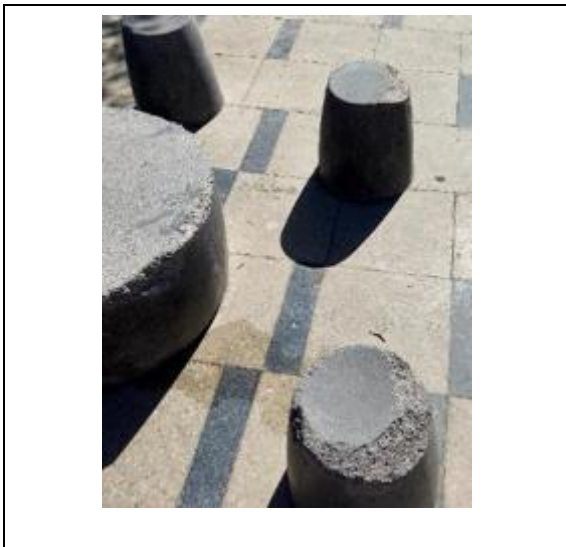
Imagen N°:	103
Fecha captura:	30 de septiembre de 2025
Ubicación:	Parque Kaukari Etapa II.
Contenido:	Piso bolardo con salpicaduras en su superficie.

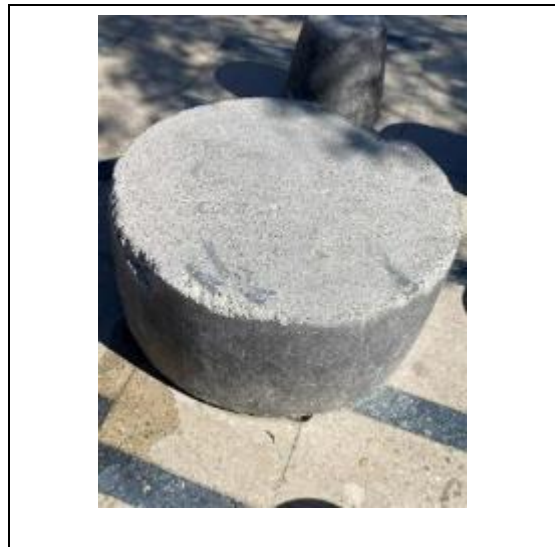
Imagen N°:	104
Fecha captura:	30 de septiembre de 2025
Ubicación:	Parque Kaukari Etapa II.
Contenido:	Mesa ratona con salpicadura en su superficie.

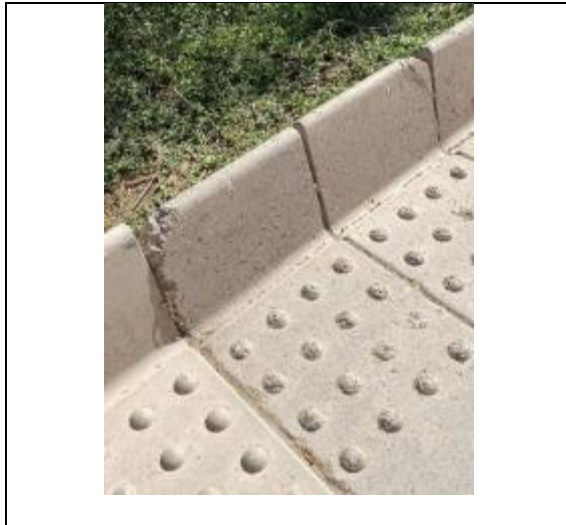
Imagen N°:	113
Fecha captura:	30 de septiembre de 2025
Ubicación:	Parque Kaukari Etapa II.
Contenido:	Rampa con desprendimiento en las esquinas.

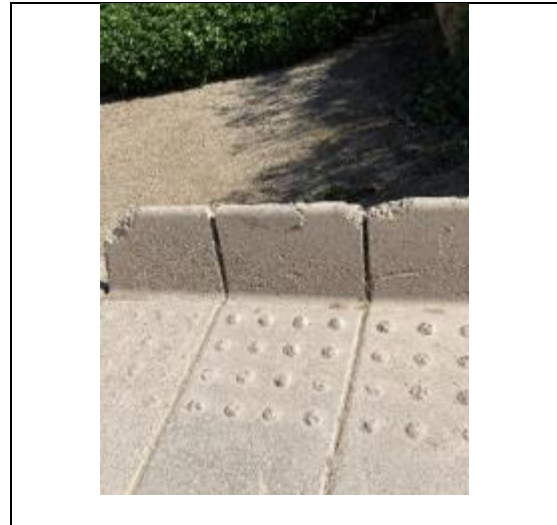
Imagen N°:	114
Fecha captura:	30 de septiembre de 2025
Ubicación:	Parque Kaukari Etapa II.
Contenido:	Rampa con desprendimiento en las esquinas.

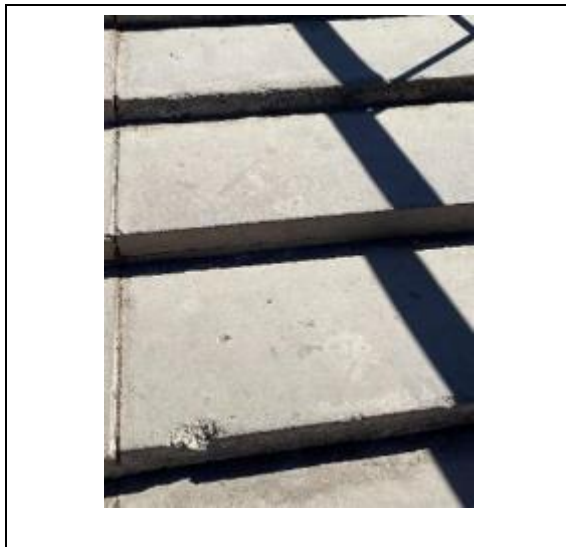
Imagen N°:	115
Fecha captura:	30 de septiembre de 2025
Ubicación:	Parque Kaukari Etapa II.
Contenido:	Gradas con salpicaduras y desgaste superficial.

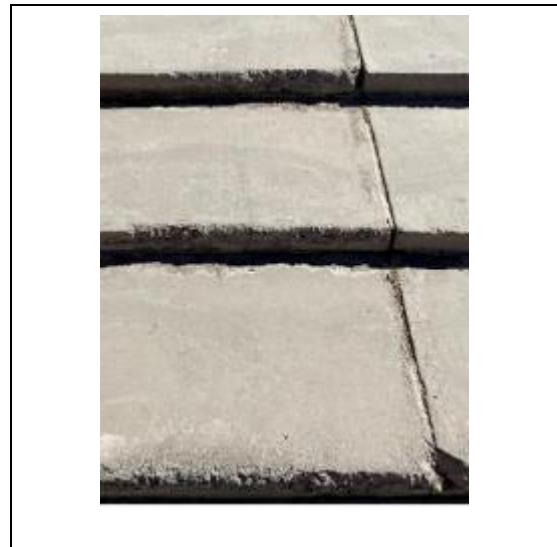
Imagen N°:	116
Fecha captura:	30 de septiembre de 2025
Ubicación:	Parque Kaukari Etapa II.
Contenido:	Gradas con salpicaduras y desgaste superficial.

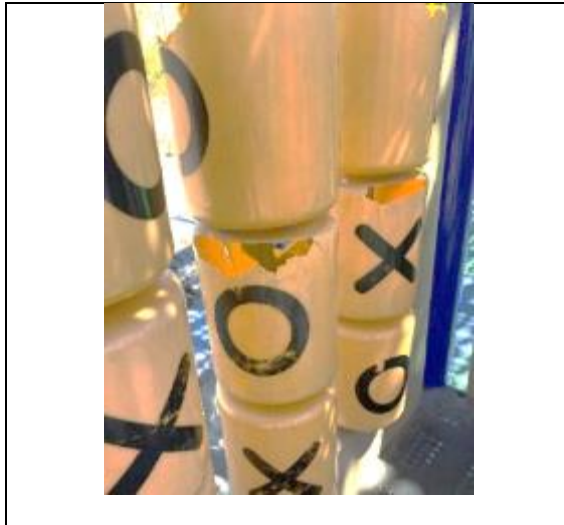
Imagen N°:	117
Fecha captura:	30 de septiembre de 2025
Ubicación:	Zona de juegos, Parque Kaukari Etapa II.
Contenido:	Juego en mal estado de conservación.

Acápites II, Examen de la Materia, numerales 12.a, 12.b, 12.c y 12.d	Deficiencias en el manejo de mobiliario urbano al interior del parque, vinculados a los proyectos denominados "Conservación Parque Urbano Copiapó" y "Construcción Parque Urbano Kaukari, 3° Etapa A, con Rediseño Fluvial, Río Copiapó (Rivera Sur Etapa1)".	Medianamente Compleja (MC)	El SERVIU deberá remitir en un plazo no mayor a 60 días hábiles a contar de la recepción del presente informe, los antecedentes que acrediten haber corregido las deficiencias técnicas advertidas.

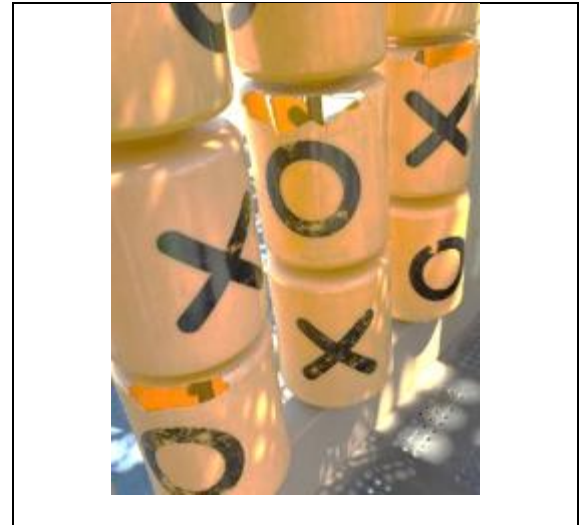
Imagen N°:	118
Fecha captura:	30 de septiembre de 2025
Ubicación:	Zona de juegos, Parque Kaukari Etapa II.
Contenido:	Juego en mal estado de conservación.

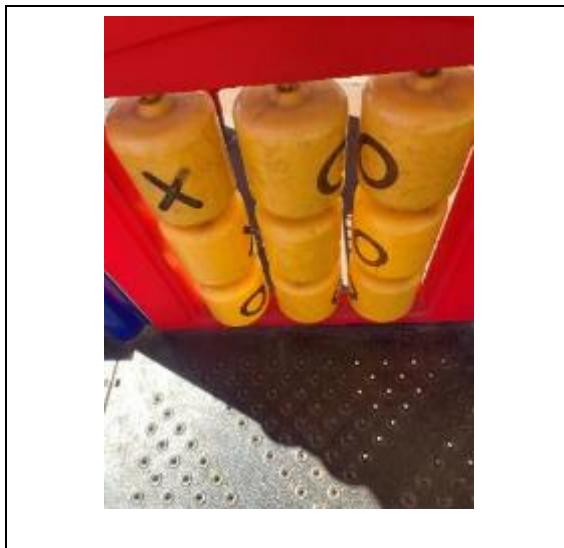
Imagen N°:	119
Fecha captura:	30 de septiembre de 2025
Ubicación:	Zona de juegos, Parque Kaukari Etapa II.
Contenido:	Juego en mal estado de conservación.

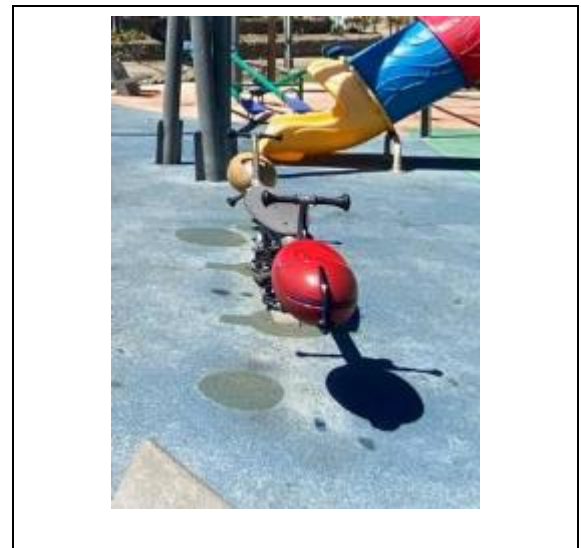
Imagen N°:	120
Fecha captura:	30 de septiembre de 2025
Ubicación:	Zona de juegos, Parque Kaukari Etapa II.
Contenido:	Juego en mal estado de conservación.

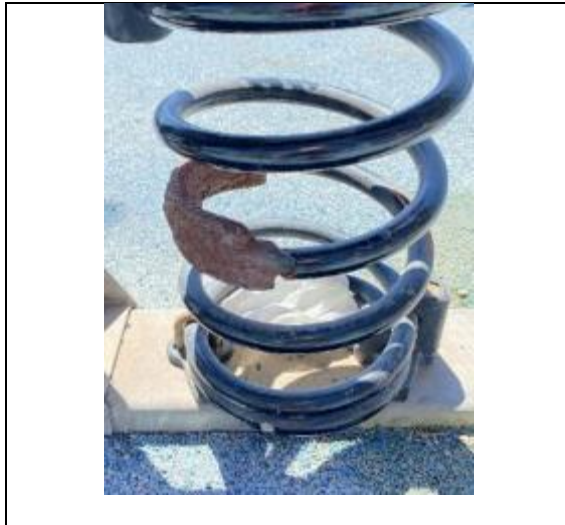
Imagen N°:	121
Fecha captura:	30 de septiembre de 2025
Ubicación:	Zona de juegos, Parque Kaukari Etapa II.
Contenido:	Juego en mal estado de conservación.

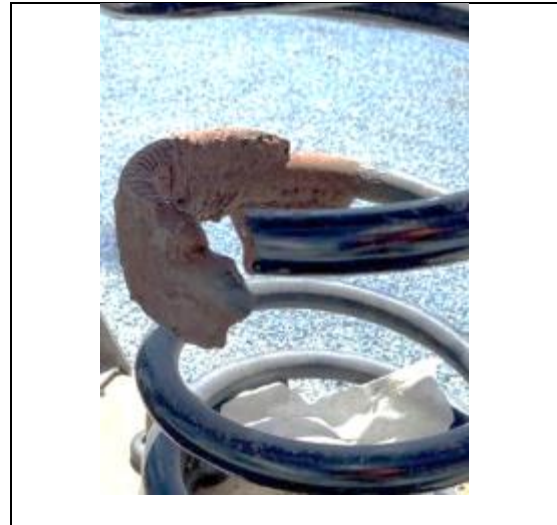
Imagen N°:	122
Fecha captura:	30 de septiembre de 2025
Ubicación:	Zona de juegos, Parque Kaukari Etapa II.
Contenido:	Juego en mal estado de conservación.

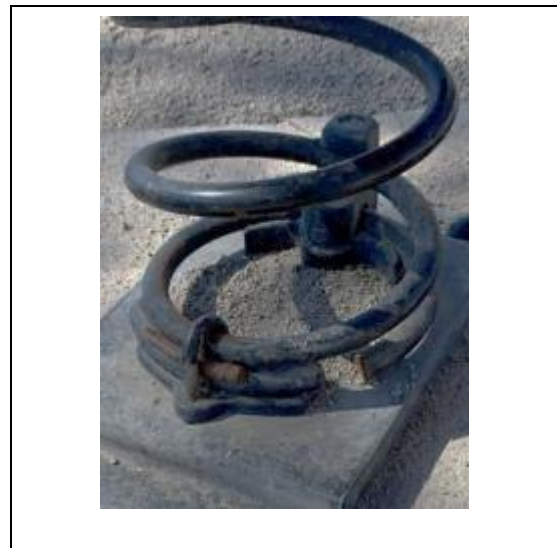
Imagen N°:	124
Fecha captura:	30 de septiembre de 2025
Ubicación:	Zona de juegos, Parque Kaukari Etapa II.
Contenido:	Juego en mal estado de conservación.

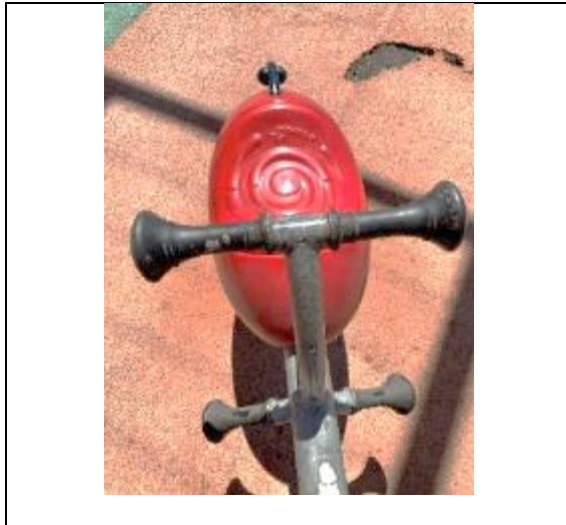
Imagen N°:	125
Fecha captura:	30 de septiembre de 2025
Ubicación:	Zona de juegos, Parque Kaukari Etapa II.
Contenido:	Juego en mal estado de conservación.

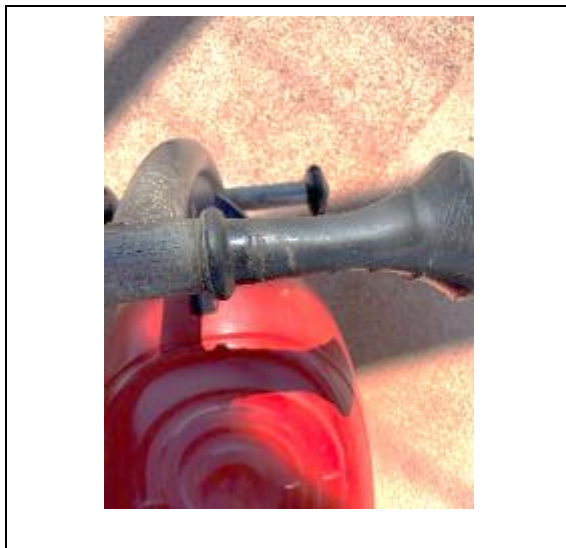
Imagen N°:	127
Fecha captura:	30 de septiembre de 2025
Ubicación:	Zona de juegos, Parque Kaukari Etapa II.
Contenido:	Juego en mal estado de conservación.

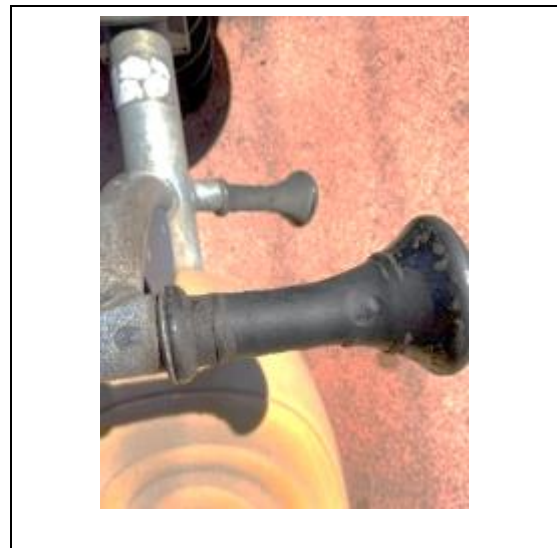
Imagen N°:	128
Fecha captura:	30 de septiembre de 2025
Ubicación:	Zona de juegos, Parque Kaukari Etapa II.
Contenido:	Juego en mal estado de conservación.

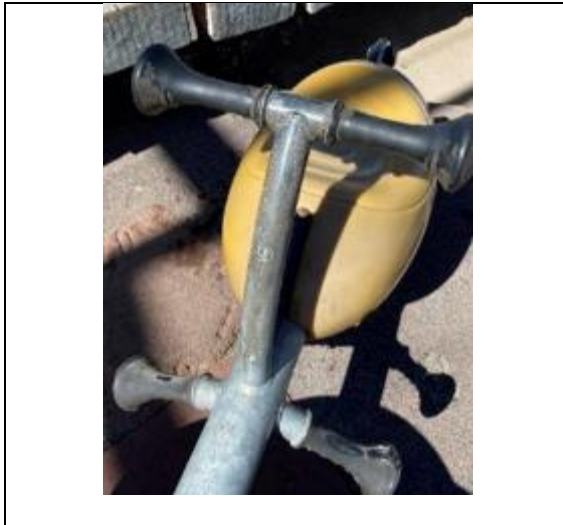
Imagen N°:	129
Fecha captura:	30 de septiembre de 2025
Ubicación:	Zona de juegos, Parque Kaukari Etapa II.
Contenido:	Juego en mal estado de conservación.

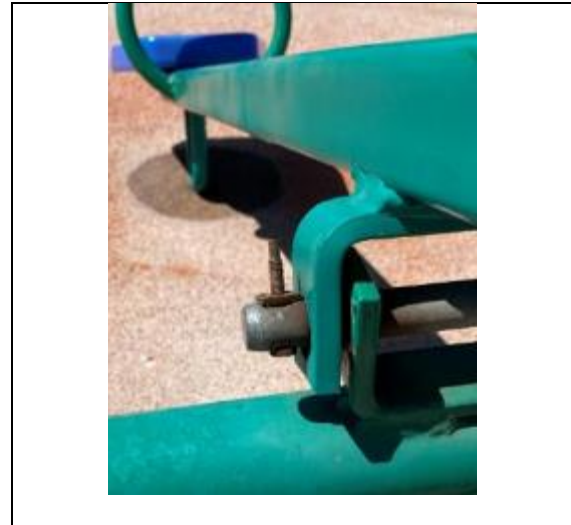
Imagen N°:	130
Fecha captura:	30 de septiembre de 2025
Ubicación:	Zona de juegos, Parque Kaukari Etapa II.
Contenido:	Juego en mal estado de conservación.

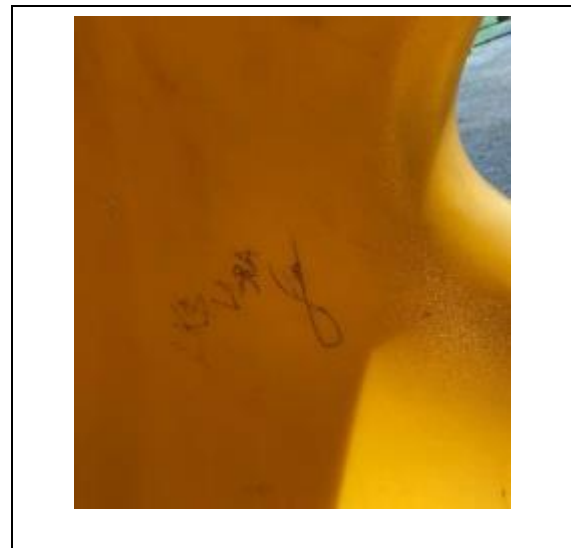
Imagen N°:	132
Fecha captura:	30 de septiembre de 2025
Ubicación:	Zona de juegos, Parque Kaukari Etapa II.
Contenido:	Juego en mal estado de conservación.

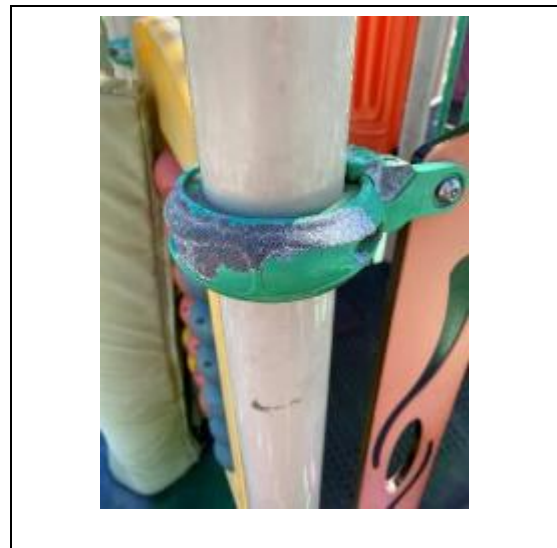
Imagen N°:	136
Fecha captura:	30 de septiembre de 2025
Ubicación:	Zona de juegos, Parque Kaukari Etapa II.
Contenido:	Juego en mal estado de conservación.

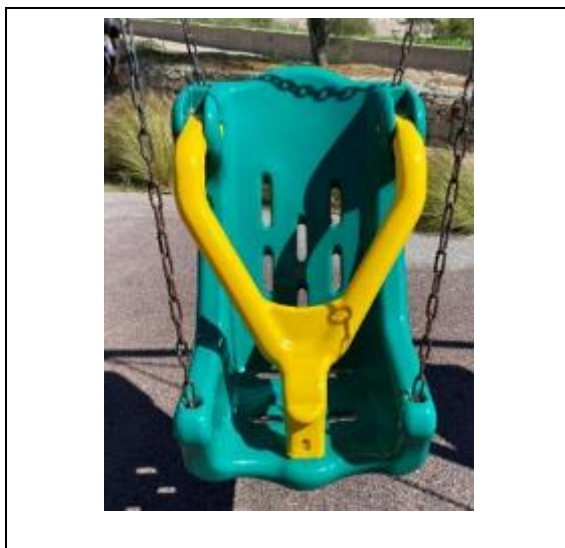
Imagen N°:	139
Fecha captura:	30 de septiembre de 2025
Ubicación:	Zona de juegos, Parque Kaukari Etapa II.
Contenido:	Juego en mal estado de conservación.

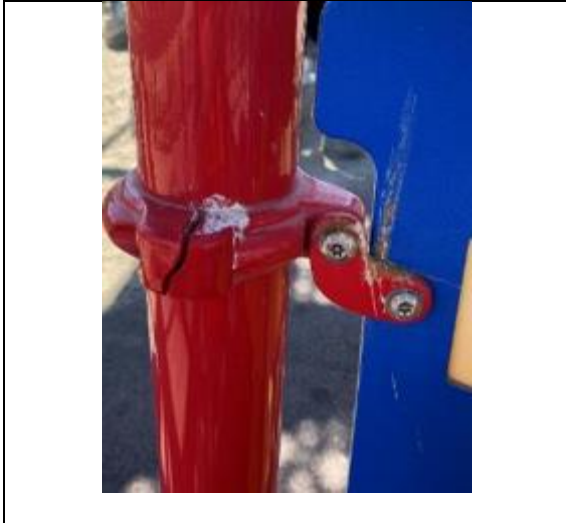
Imagen N°:	141
Fecha captura:	30 de septiembre de 2025
Ubicación:	Zona de juegos, Parque Kaukari Etapa II.
Contenido:	Juego en mal estado de conservación.

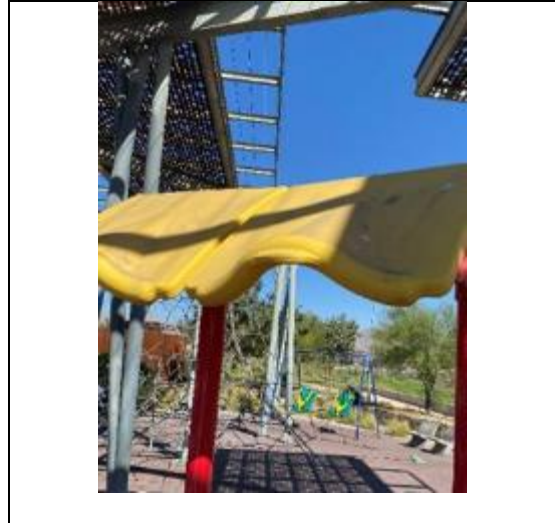
Imagen N°:	142
Fecha captura:	30 de septiembre de 2025
Ubicación:	Zona de juegos, Parque Kaukari Etapa II.
Contenido:	Juego en mal estado de conservación.

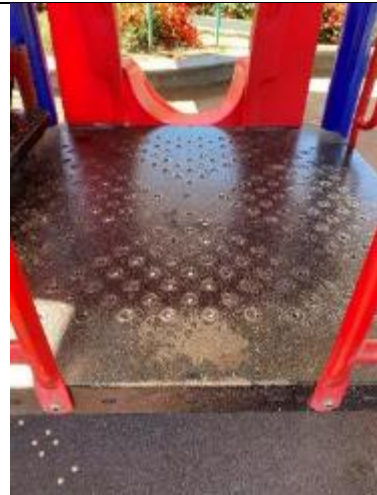
Imagen N°:	146
Fecha captura:	30 de septiembre de 2025
Ubicación:	Zona de juegos, Parque Kaukari Etapa II.
Contenido:	Juego en mal estado de conservación.

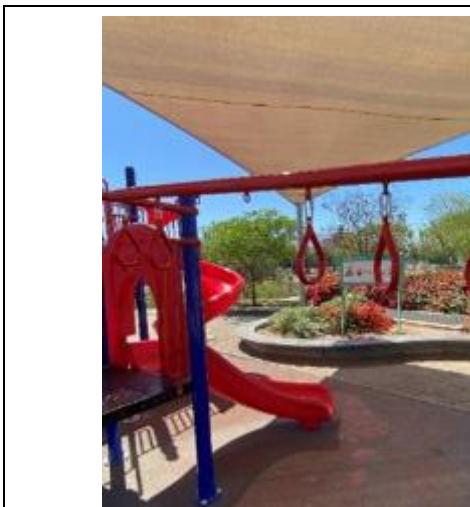
Imagen N°:	147
Fecha captura:	30 de septiembre de 2025
Ubicación:	Zona de juegos, Parque Kaukari Etapa II.
Contenido:	Juego en mal estado de conservación.

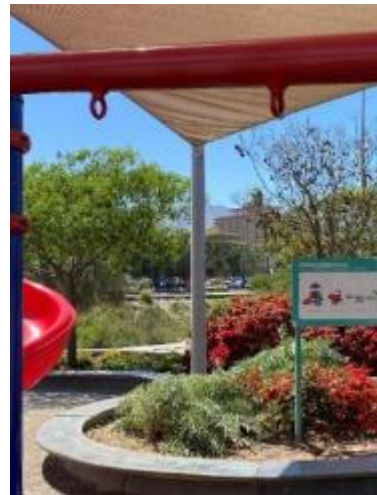
Imagen N°:	148
Fecha captura:	30 de septiembre de 2025
Ubicación:	Zona de juegos, Parque Kaukari Etapa II.
Contenido:	Juego en mal estado de conservación.

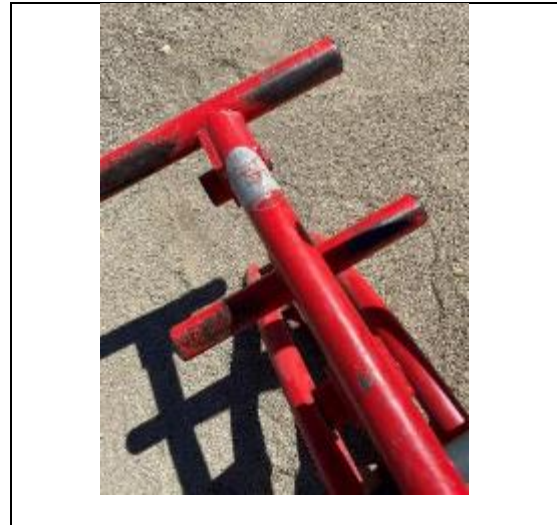
Imagen N°:	150
Fecha captura:	30 de septiembre de 2025
Ubicación:	Zona deportiva, Parque Kaukari Etapa II.
Contenido:	Máquina de ejercicios en mala estado de conservación.

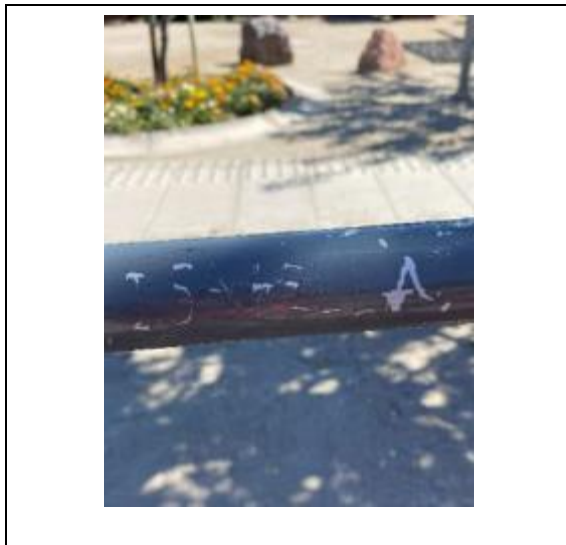
Imagen N°:	151
Fecha captura:	30 de septiembre de 2025
Ubicación:	Zona deportiva, Parque Kaukari Etapa II.
Contenido:	Máquina de ejercicios en mala estado de conservación.

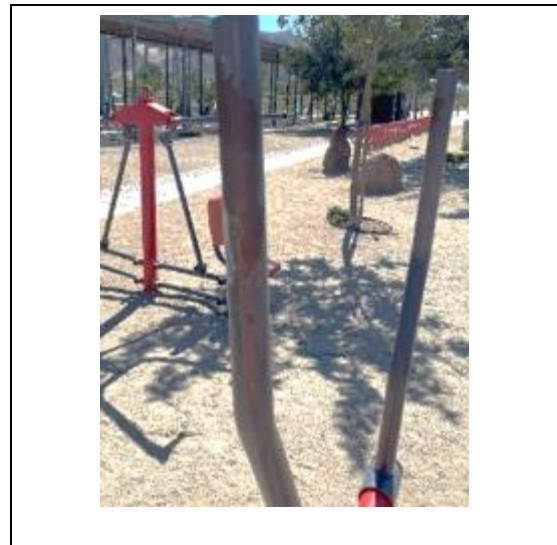
Imagen N°:	152
Fecha captura:	30 de septiembre de 2025
Ubicación:	Zona deportiva, Parque Kaukari Etapa II.
Contenido:	Máquina de ejercicios en mala estado de conservación.

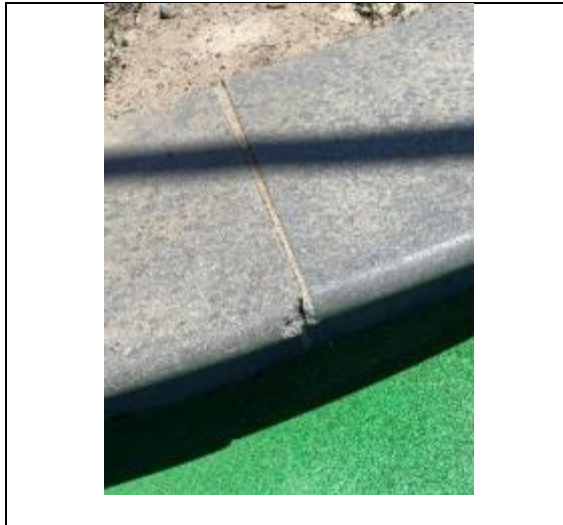
Imagen N°:	161
Fecha captura:	30 de septiembre de 2025
Ubicación:	Parque Kaukari Etapa II.
Contenido:	Banco modelo Z sin respaldo con salpicaduras en bordes.

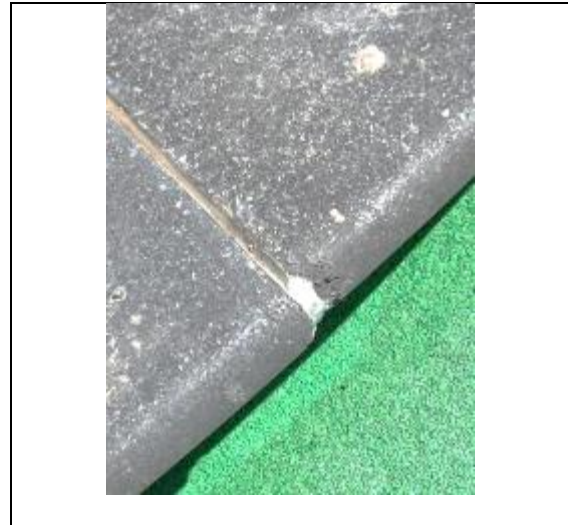
Imagen N°:	162
Fecha captura:	30 de septiembre de 2025
Ubicación:	Parque Kaukari Etapa II.
Contenido:	Banco modelo Z sin respaldo con salpicaduras en bordes.

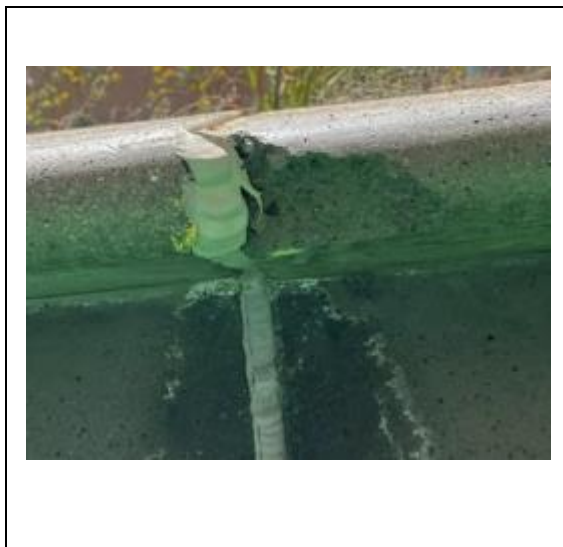
Imagen N°:	163
Fecha captura:	30 de septiembre de 2025
Ubicación:	Parque Kaukari Etapa II.
Contenido:	Banco modelo Z sin respaldo con salpicaduras en bordes.

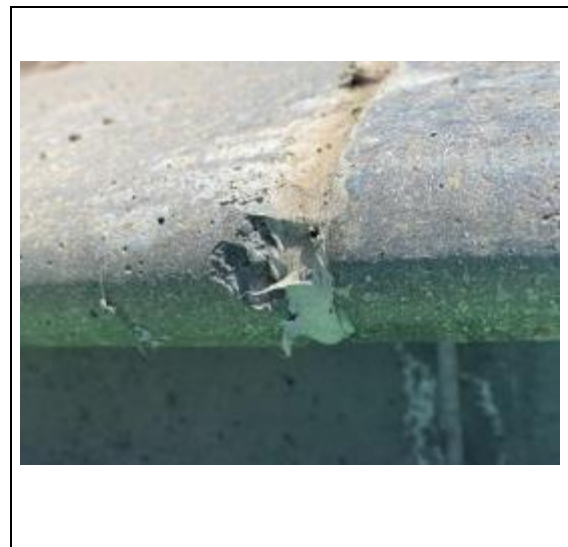
Imagen N°:	164
Fecha captura:	30 de septiembre de 2025
Ubicación:	Parque Kaukari Etapa II.
Contenido:	Banco modelo Z sin respaldo con salpicaduras en bordes.

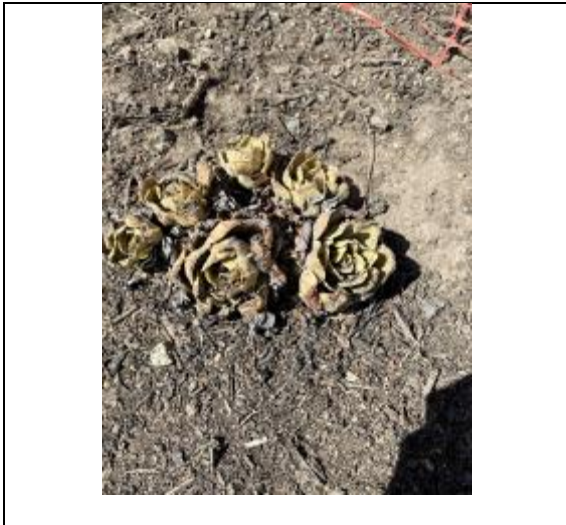
Imagen N°:	165
Fecha captura:	30 de septiembre de 2025
Ubicación:	Parque Kaukari 3°Etapa A.
Contenido:	Vegetación seca.

N° DE OBSERVACIÓN Y EL ACÁPITE	MATERIA DE LA OBSERVACIÓN	NIVEL DE COMPLEJIDAD	REQUERIMIENTO PARA SUBSANAR LA OBSERVACIÓN
Acápites II, Examen de la Materia, numeral 13	Deficiencias en los instalados y cuidados de la vegetación en áreas verdes.	Medianamente Compleja (MC)	La entidad auditada deberá remitir en un plazo no mayor a 60 días hábiles a contar de la recepción del presente informe, los antecedentes que acrediten haber corregido las deficiencias técnicas advertidas.
Acápites II, Examen de la Materia, numeral 14	Deficiencias en la instalación de las ventanas de los quioscos.	Medianamente Compleja (MC)	La entidad auditada deberá remitir a esta Contraloría Regional, en un plazo no superior a los 60 días hábiles, contado desde la recepción de este informe, los antecedentes que acrediten haber corregido las deficiencias técnicas advertidas.
Acápites II, Examen de la Materia, numerales 15.a, 15.b, 15.c, 15.d y 15.e	Deficiencias en la prevención de riesgos laborales e higiene en la obra, vinculados a la obra "Construcción Parque Urbano Kaukari, 3° Etapa A, con Rediseño Fluvial, Río Copiapó (Rivera Sur Etapa1)"	Medianamente Compleja (MC)	El SERVIU deberá implementar medidas de control en materia de higiene y seguridad en las obras, con la finalidad de mantener las condiciones de orden e higiene adecuadas al interior de los baños, asegurando el buen estado de funcionamiento y limpieza de sus artefactos, así como disponer en su interior jabón líquido para la limpieza de manos, de sistemas higiénicos desechables para el secado de manos y papel higiénico en cantidad suficiente, en los casos correspondientes. Dicha actividad de control deberá ajustarse a las definiciones establecidas en el artículo 5°, de la ya referida resolución exenta N° 1.962, de 2022, de la Contraloría General de la República, debiendo ese servicio remitir a esta Contraloría Regional, en un plazo no superior a los 60 días hábiles, contados desde la recepción de este informe, los antecedentes que permitan acreditar la efectiva implementación de dichas medidas comprometidas.

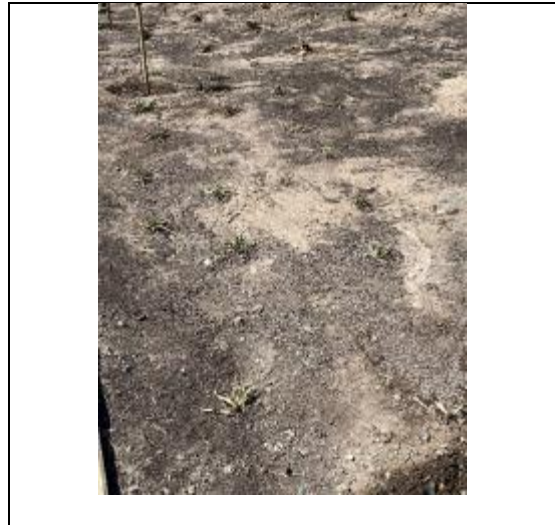
Imagen N°:	166
Fecha captura:	30 de septiembre de 2025
Ubicación:	Parque Kaukari 3°Etapa A.
Contenido:	Vegetación seca.

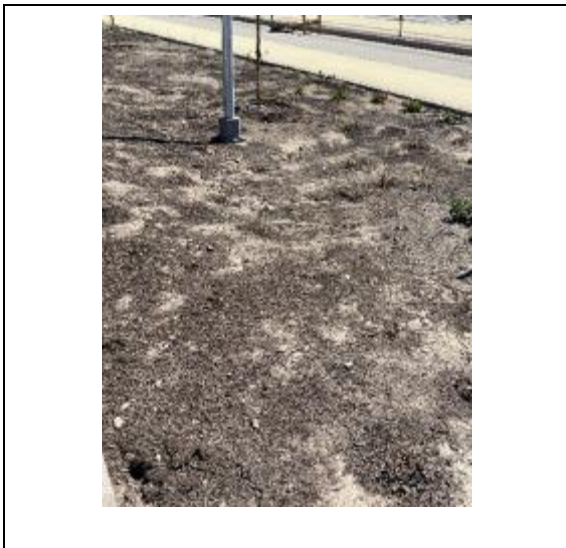
Imagen N°:	167
Fecha captura:	30 de septiembre de 2025
Ubicación:	Parque Kaukari 3°Etapa A.
Contenido:	Vegetación seca.

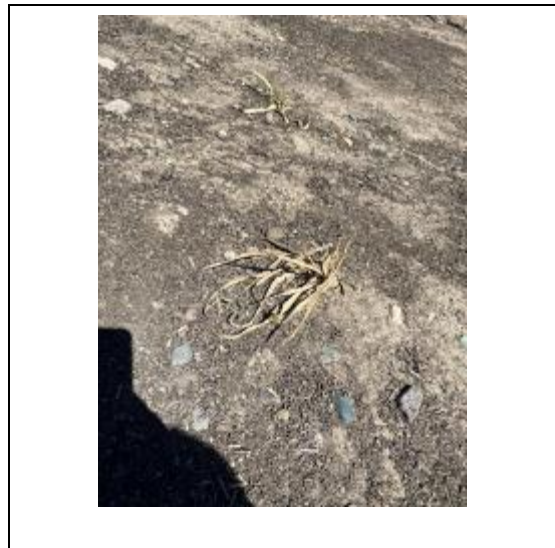
Imagen N°:	168
Fecha captura:	30 de septiembre de 2025
Ubicación:	Parque Kaukari 3°Etapa A.
Contenido:	Vegetación seca.

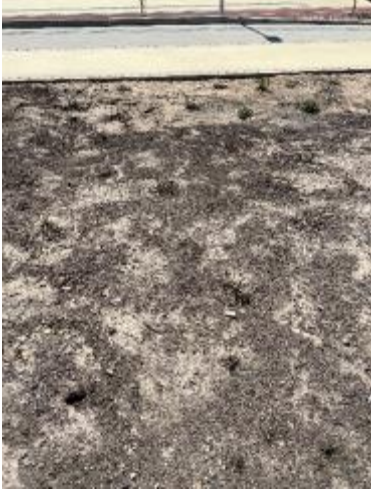
Imagen N°:	169
Fecha captura:	30 de septiembre de 2025
Ubicación:	Parque Kaukari 3°Etapa A.
Contenido:	Vegetación seca.

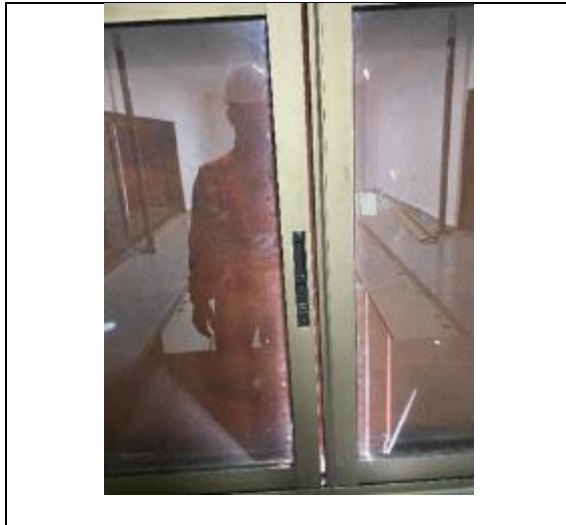
Imagen N°:	173
Fecha captura:	30 de septiembre de 2025
Ubicación:	Quiosco en construcción Parque Kaukari, 3°Etapa A
Contenido:	Ventanas no cierran en su totalidad y el sistema de bloqueo no se encuentra operativo.

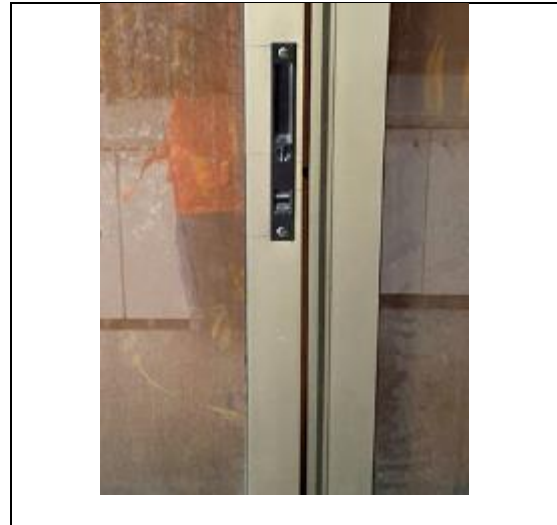
Imagen N°:	174
Fecha captura:	30 de septiembre de 2025
Ubicación:	Quiosco en construcción Parque Kaukari, 3°Etapa A
Contenido:	Ventanas no cierran en su totalidad y el sistema de bloqueo no se encuentra operativo.

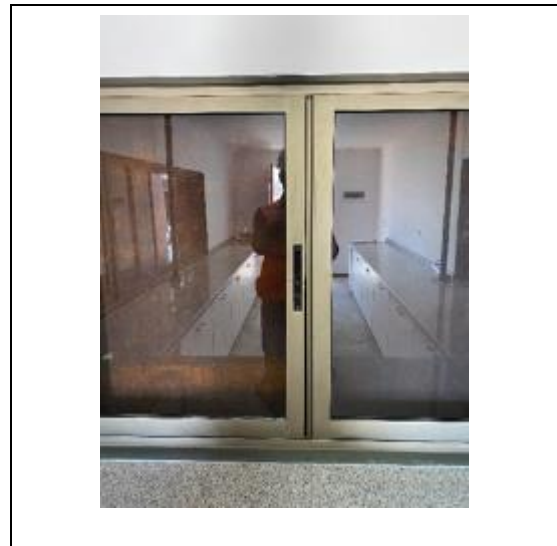
Imagen N°:	176
Fecha captura:	30 de septiembre de 2025
Ubicación:	Quiosco en construcción Parque Kaukari, 3°Etapa A
Contenido:	Ventanas no cierran en su totalidad y sistema de bloqueo no se encuentra operativo.

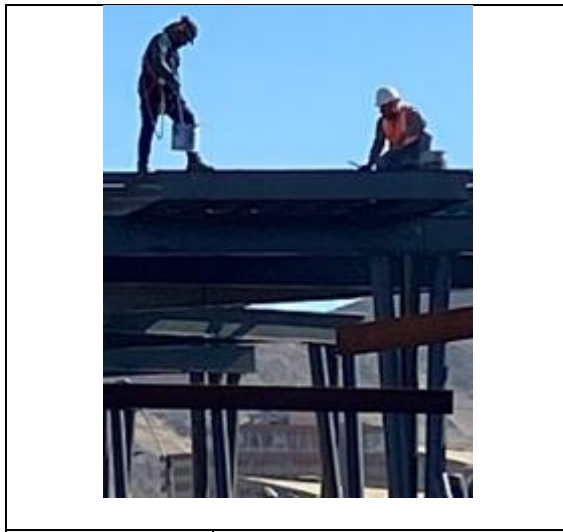
Imagen N°:	1
Fecha captura:	11 de agosto de 2025
Ubicación:	Parque kaukari 3° Etapa
Contenido:	Trabajadores sin cuerda de vida fijada a la estructura.

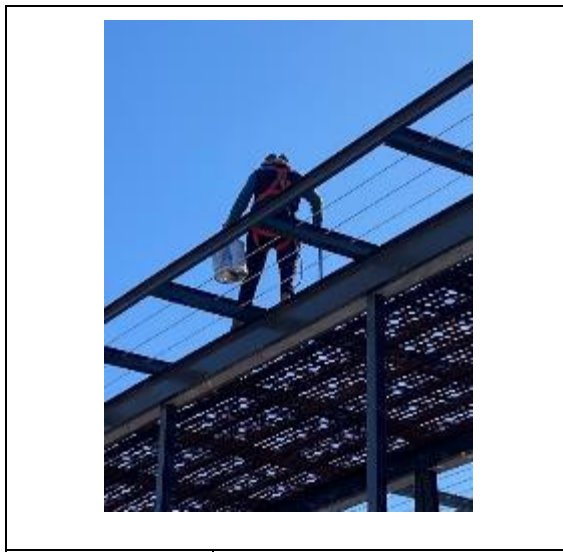
Imagen N°:	3
Fecha captura:	11 de agosto de 2025
Ubicación:	Parque kaukari 3° Etapa 3A.
Contenido:	Trabajadores sin cuerda de vida fijada a la estructura.

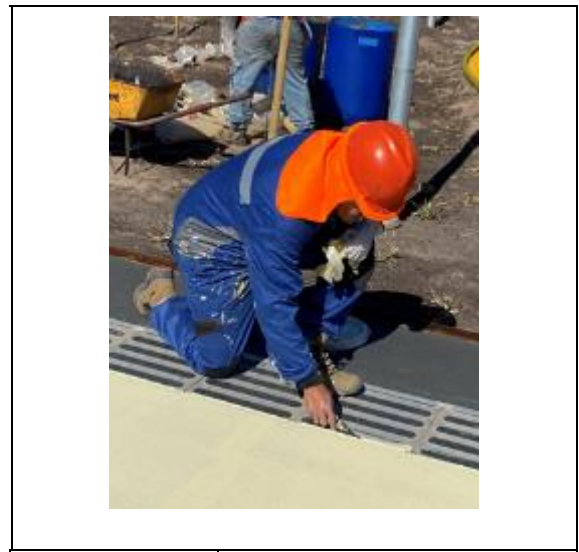
Imagen N°:	4
Fecha captura:	11 de agosto de 2025
Ubicación:	Parque kaukari 3° Etapa 3A.
Contenido:	Trabajador sin guantes de cabritilla.

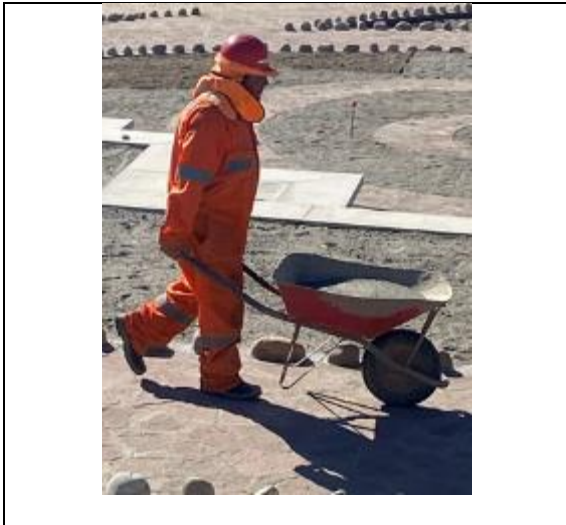
Imagen N°:	5
Fecha captura:	11 de agosto de 2025
Ubicación:	Parque kaukari 3° Etapa
Contenido:	Trabajador sin guantes de cabritilla.

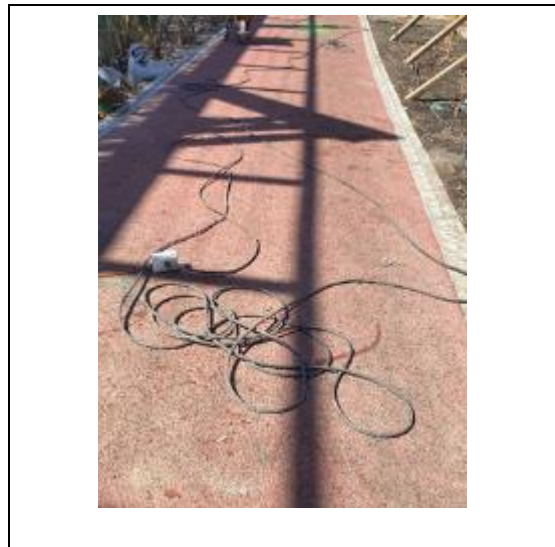
Imagen N°:	8
Fecha captura:	30 de septiembre de 2025
Ubicación:	Parque kaukari 3° Etapa
Contenido:	Cable tendido a nivel del suelo.

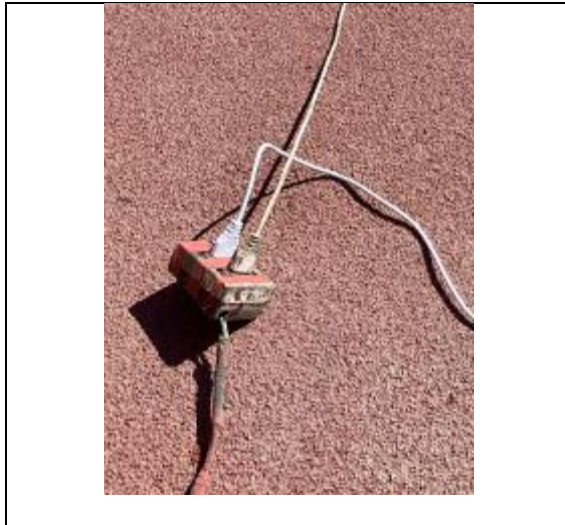
Imagen N°:	9
Fecha captura:	30 de septiembre de 2025
Ubicación:	Parque kaukari 3° Etapa
Contenido:	Deficiencia en la conexión eléctrica.

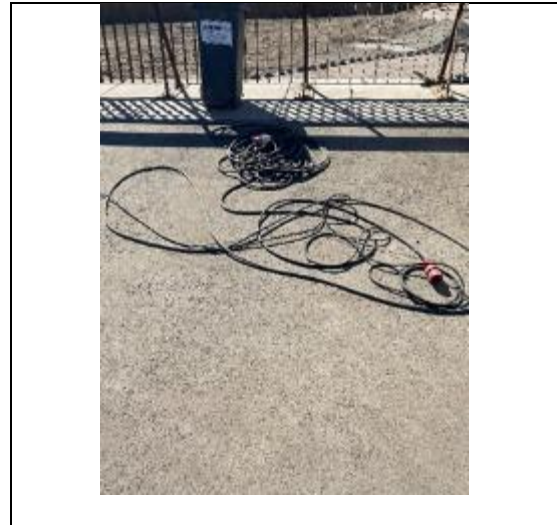
Imagen N°:	10
Fecha captura:	26 de agosto de 2025
Ubicación:	Parque kaukari 3° Etapa
Contenido:	Cable tendido a nivel del suelo.

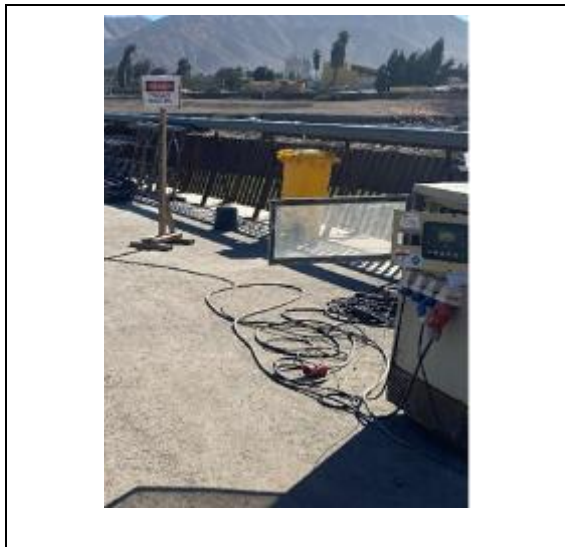
Imagen N°:	11
Fecha captura:	26 de agosto de 2025
Ubicación:	Parque kaukari 3° Etapa
Contenido:	Cable tendido a nivel del suelo.
