INFORME FINAL

SERVICIO DE VIVIENDA Y URBANIZACIÓN DE LA REGIÓN DE ATACAMA

INFORME Nº 857, 6 DE FEBRERO DE 2026

CONTRALORÍA REGIONAL DE ATACAMA
UNIDAD DE CONTROL EXTERNO

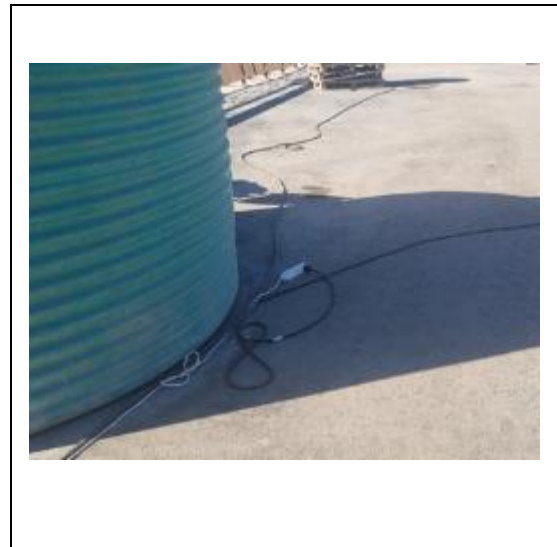
Imagen N°:	12
Fecha captura:	26 de agosto de 2025
Ubicación:	Parque kaukari 3° Etapa
Contenido:	Cable tendido a nivel del suelo.

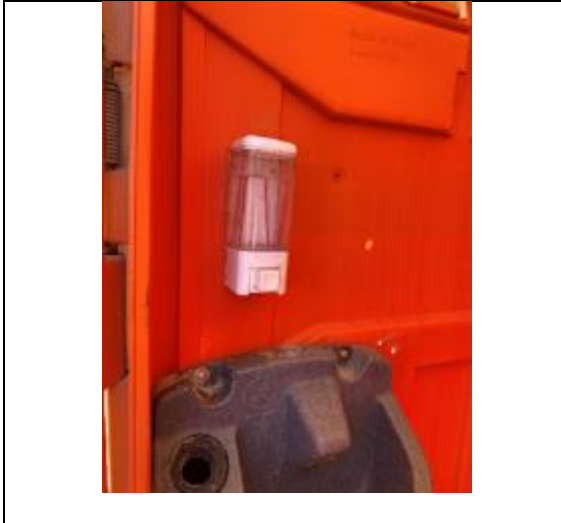
Imagen N°:	13
Fecha captura:	26 de agosto de 2025
Ubicación:	Parque Kaukari 3° Etapa
Contenido:	Baño químico sin jabón.

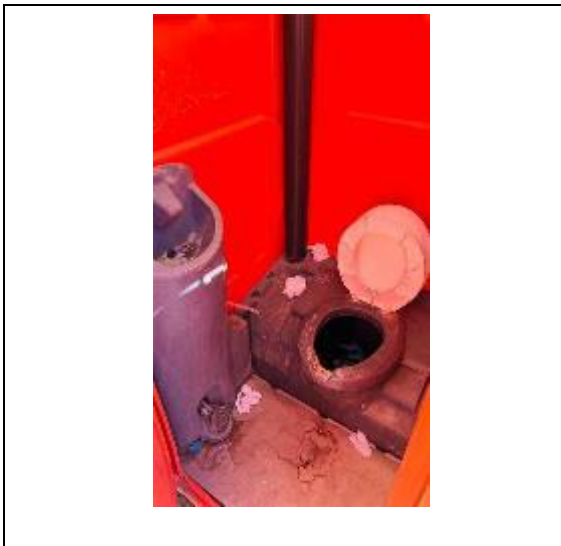
Imagen N°:	15
Fecha captura:	26 de agosto de 2025
Ubicación:	Parque Kaukari 3° Etapa
Contenido:	Baño químico desaseado.

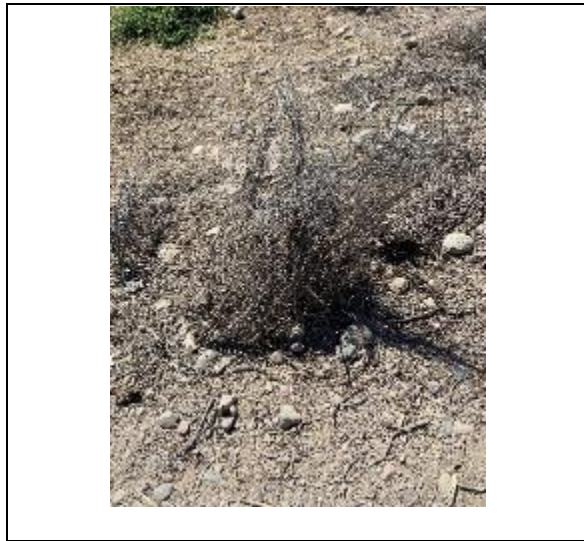
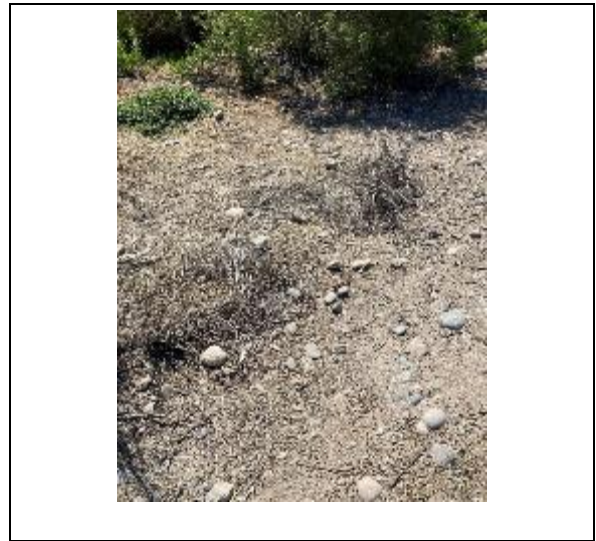
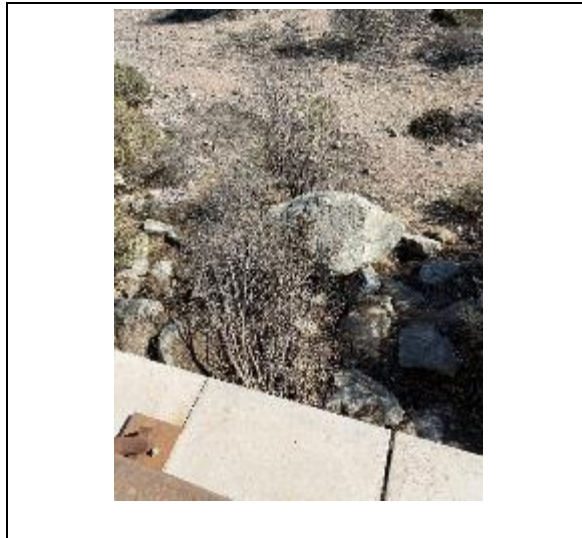
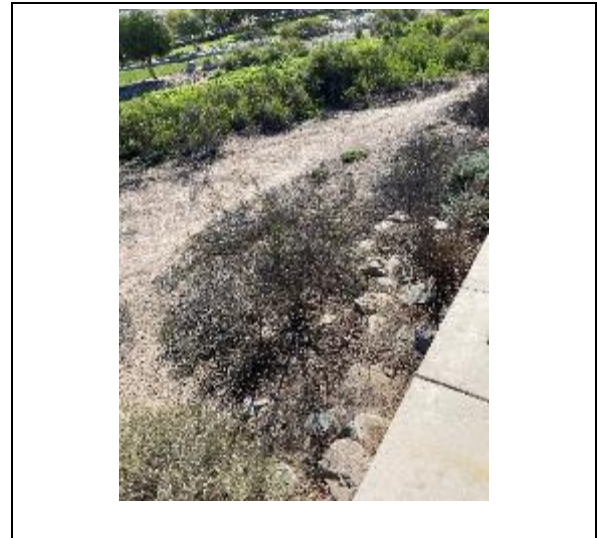
Imagen N°:	1
Fecha captura:	30 de septiembre de 2025
Ubicación:	Cauce parque Kaukari.
Contenido:	Vegetación seca.

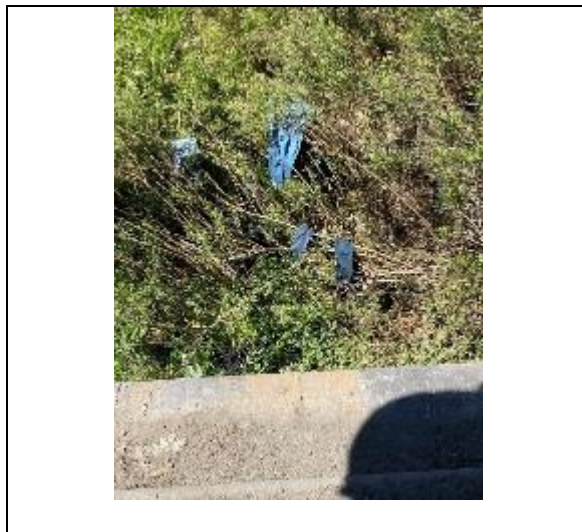
Imagen N°:	7
Fecha captura:	30 de septiembre de 2025
Ubicación:	Cauce parque Kaukari.
Contenido:	Ropa en el cauce del parque.

Acápites II, Examen de la Materia, numeral 16	Sobre las deficiencias en el aseo y extracción de vegetación seca en el cauce al interior del parque Kaukari.	Medianamente Compleja (MC)	El SERVIU deberá implementar medidas de control en materias de aseo y extracción de vegetación seca en el cauce al interior del parque, con la finalidad de mantener las condiciones de orden y limpieza adecuadas al interior de este, asegurando la extracción de dicha vegetación seca y limpieza de las áreas cada vez que sea necesario. Dicha actividad de control deberá ajustarse a las definiciones establecidas en el artículo 5°, de la ya referida resolución exenta N° 1.962, de 2022, de la Contraloría General de la República, debiendo ese servicio remitir a esta Contraloría Regional, en un plazo no superior a los 60 días hábiles, contados desde la recepción de este informe, los antecedentes que permitan acreditar la efectiva implementación de dichas medidas comprometidas, junto con los registros de la limpieza y orden en la zona del cauce que subsanen lo objetado.

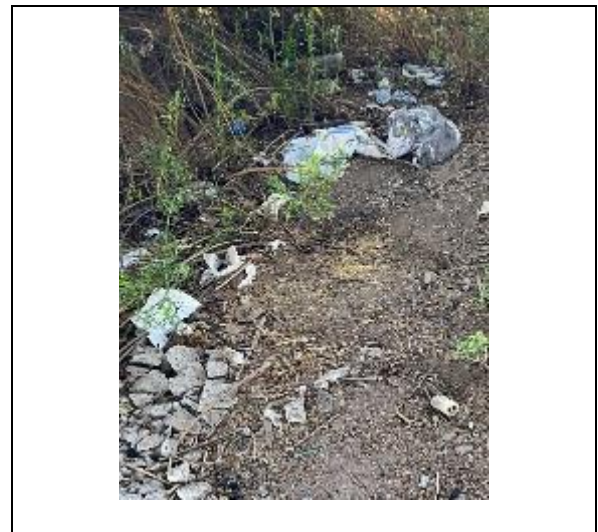
Imagen N°:	8
Fecha captura:	30 de septiembre de 2025
Ubicación:	Cauce parque Kaukari.
Contenido:	Basura en el cauce del parque.

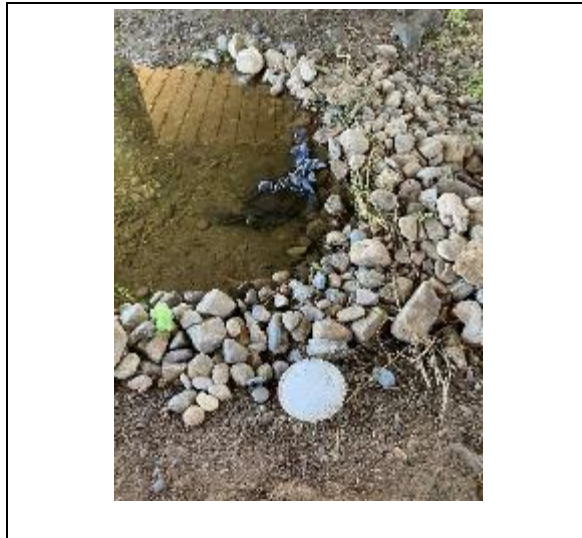
Imagen N°:	9
Fecha captura:	30 de septiembre de 2025
Ubicación:	Cauce parque Kaukari.
Contenido:	Ropa y basura en el cauce del parque.

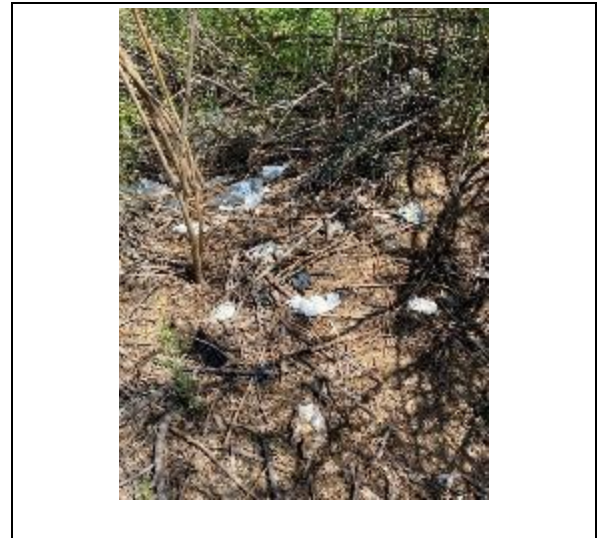
Imagen N°:	10
Fecha captura:	30 de septiembre de 2025
Ubicación:	Cauce parque Kaukari.
Contenido:	Basura y desechos en el cauce del parque.

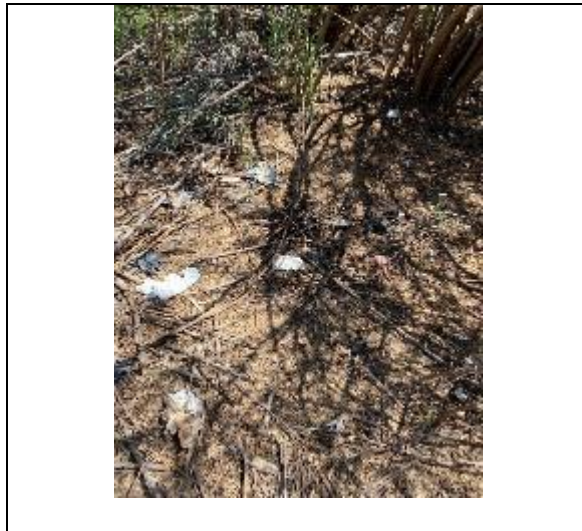
Imagen N°:	11
Fecha captura:	30 de septiembre de 2025
Ubicación:	Cauce parque Kaukari.
Contenido:	Basura y desechos en el cauce del parque.

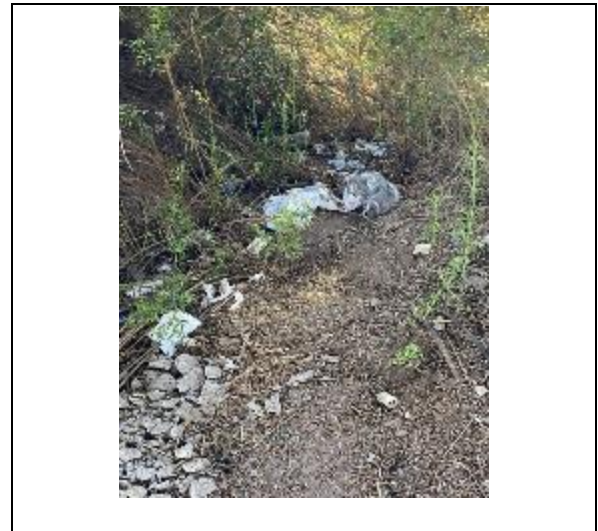
Imagen N°:	12
Fecha captura:	30 de septiembre de 2025
Ubicación:	Cauce parque Kaukari.
Contenido:	Basura y desechos en el cauce del parque.

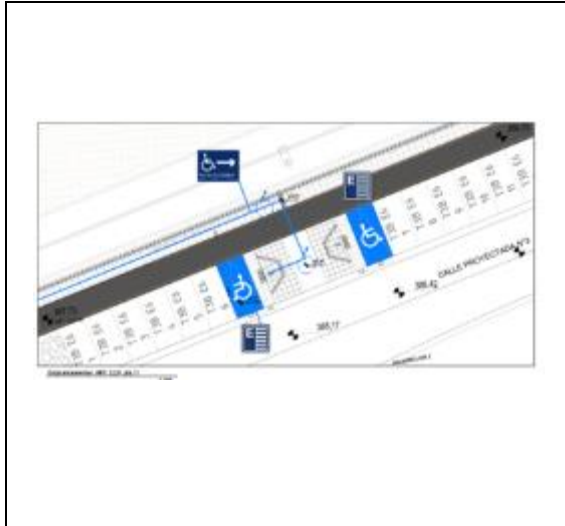
Imagen N°:	1
Fecha captura:	30 de septiembre de 2025
Ubicación:	Plano de Accesibilidad Universal, ARQQ-ACC-01, Lamina N°7.
Contenido:	Diseño del Símbolo Internacional de Accesibilidad al revés.

Acápites II, Examen de la Materia, numeral 17	Deficiencias en el diseño y ejecución del símbolo internacional de accesibilidad	Medianamente Compleja (MC)	La entidad auditada deberá remitir a esta Contraloría Regional, en un plazo no superior a los 60 días hábiles, contado desde la recepción de este informe, los antecedentes que permitan acreditar que las situaciones objetadas han sido corregidas según indica el Manual de Señalización de Tránsito.

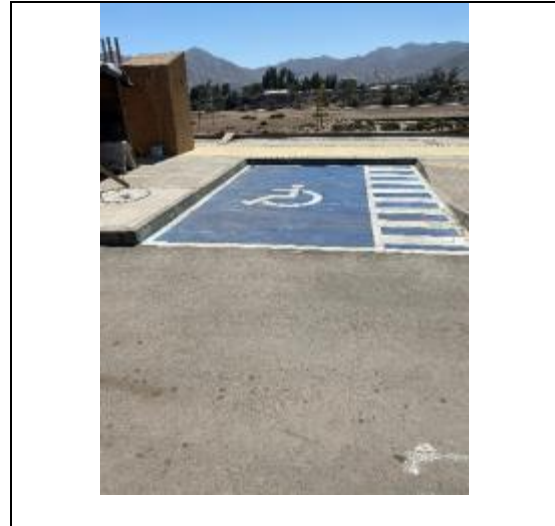
Imagen N°:	2
Fecha captura:	30 de septiembre de 2025
Ubicación:	Parque Kaukari 3°Etapa A. Estacionamientos Calle proyectada N°3.
Contenido:	Diseño del Símbolo Internacional de Accesibilidad al revés.

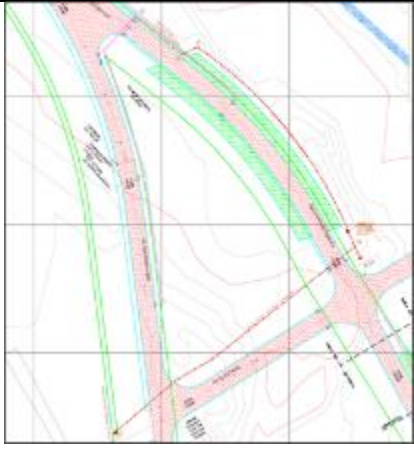
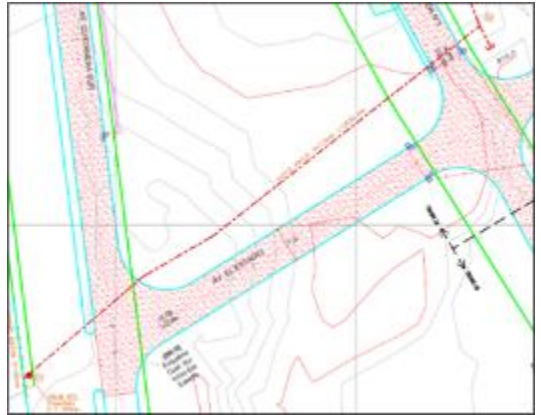
Imagen N°: 3	Imagen N°: 4
Fecha captura: No aplica	Fecha captura: No aplica
Ubicación: Planimetría del Proyecto de Extensión de Red Pública de Agua Potable para Parque Kaukari, Lamina 2 de 3.	Ubicación: Planimetría del Proyecto de Extensión de Red Pública de Agua Potable para Parque Kaukari, Lamina 2 de 3.
Contenido: Matriz de agua potable proyectada paralela a Av. El Estadio.	Contenido: Matriz de agua potable proyectada paralela a Av. El Estadio.
