ORD. N° : 867  
ANT. : PROYECTOS DISEÑO DE  
PAVIMENTACIÓN PARTICIPATIVAS DE 13  
CALLES, CORRESPONDIENTES AL  
SECTOR 2.3, CALAMA  
MAT. : ENVÍA OBSERVACIONES A PROYECTOS  
DISEÑO DE PAVIMENTACIÓN  
PARTICIPATIVAS DE 13 CALLES,  
CORRESPONDIENTES AL SECTOR 2.3,  
CALAMA  
ADJ. : No hay

Antofagasta, 16 abril 2025

**A : PATRICIO BRIONES SANHUEZA  
INGENIERO CIVIL**  
**DE : ROBINSON ESPEJO CHEPILLO  
JEFE (S) DEPARTAMENTO TÉCNICO DE CONSTRUCCIONES Y  
URBANIZACIÓN.**

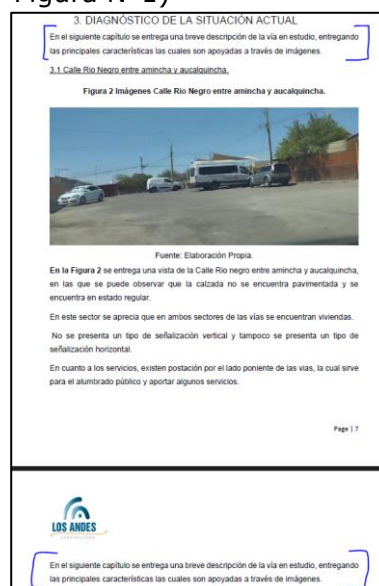
Figura N°1

1.1. Eliminar párrafo repetido (Ver Figura N°1)

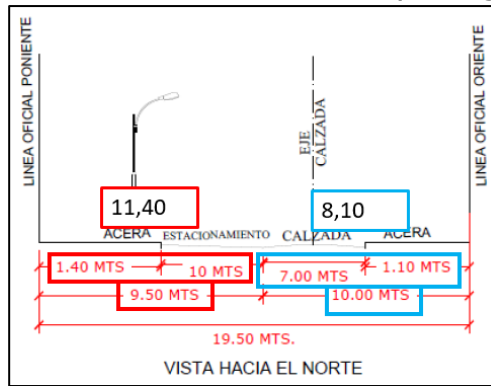
Figura N°2

- 1.3. Figura indica "Dimensiones", mas no entrega información respecto a aquello. Incorporar dimensiones de elementos señalados, diferenciando entre ambos lados en caso de tener dimensiones diferentes entre sí.
- 1.4. Medidas del perfil DOM indicado no coinciden entre si. (Ver Figura N°2)

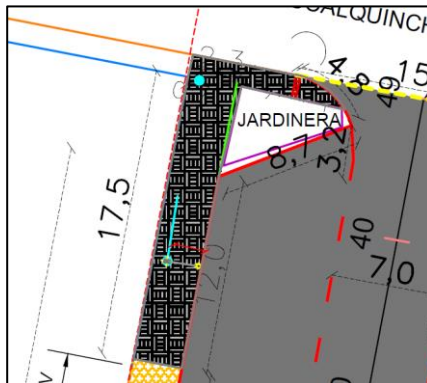
Figura N°3

- 3.2.1. Indicar espacio disponible entre poste y solera para garantizar accesibilidad universal. (Ver Figura N°3)

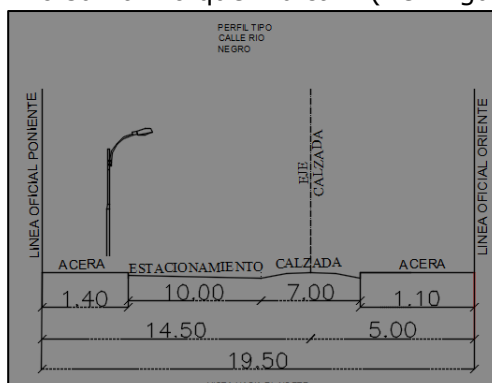
Figura N°4

- 3.2.2. Corte 1-1 pasa por accesos vehiculares, por lo que el perfil tipo debiese indicar plinto 3 cm y no 15 cm y acera de 14 cm.
- 3.2.3. Distancias del perfil no suman lo que indican. (Ver Figura N°4)

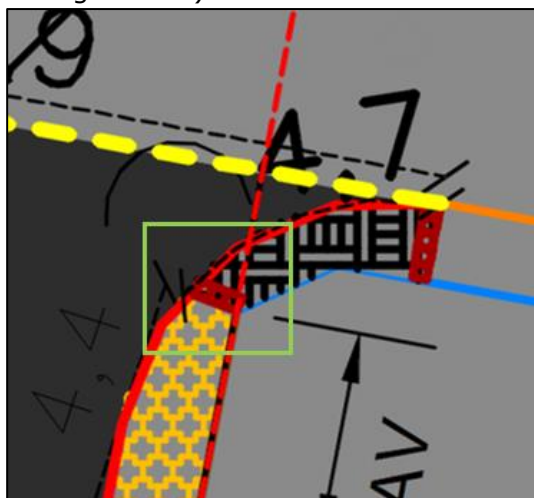
Figura N°5

3.2.4. Acera Este no cumpliría con accesibilidad universal en los accesos vehiculares, al quedar un espacio disponible menor a 1,2 m. Aquello tampoco se cumple en esquina con aulquincha. (Ver Figura N°5)

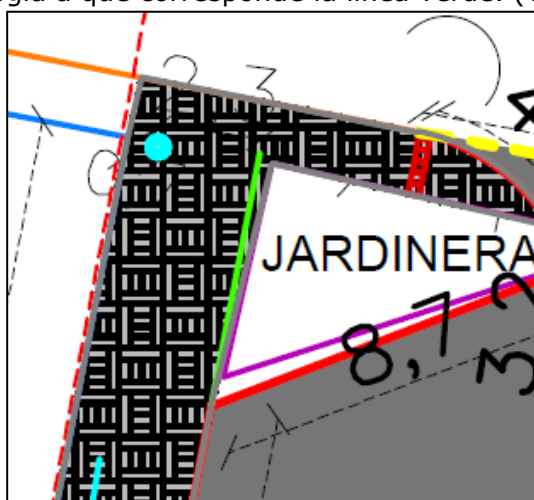
Figura N°6

3.2.5. Indicar en simbología a que corresponde la línea verde. (Ver Figura N°6)

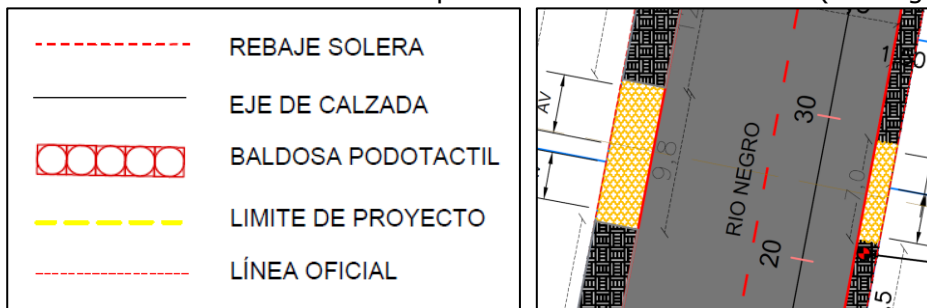
Figura N°7

3.2.6. No se aprecia el rebaje de soleras en accesos, encuentros ni dispositivos. Además, de generar confusión con la línea correspondiente a la Línea Oficial. (Ver Figura N°7)

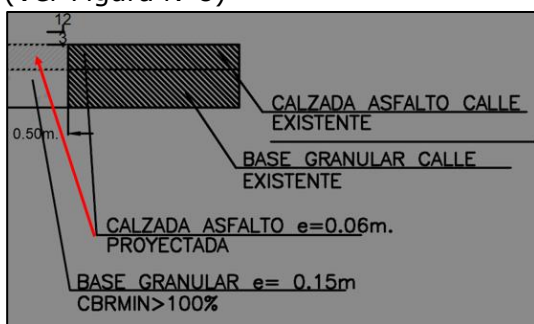
Figura N°8

3.2.7. Corregir directriz. (Ver Figura N°8)

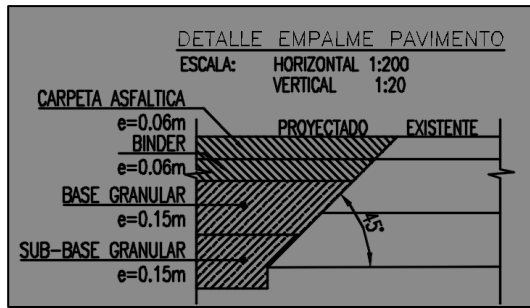
Figura N°9

3.2.8. Corregir paquete estructural del "Detalle empalme pavimento" (Ver Figura N°9)

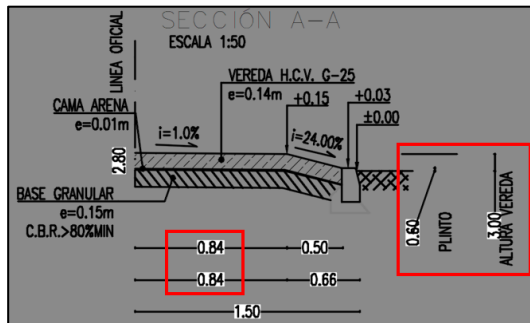
Figura N°10

3.2.10. Corregir ancho acera del delatte A-A. El ancho indicado no cumple con accesibilidad universal. Además, indicaciones laterales no son del todo claras. (Ver Figura N°10)

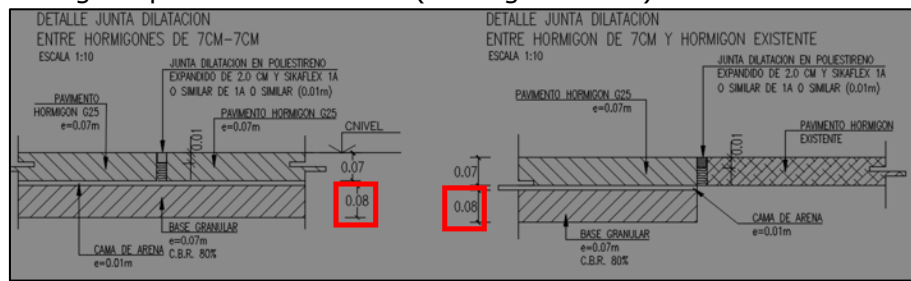
Figura N°11

3.2.11. Corregir espesor Base Granular(Ver Figura N°11)

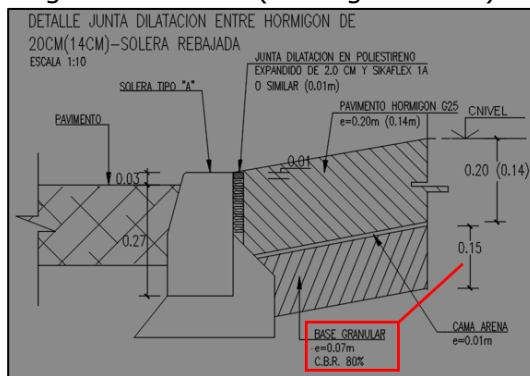
Figura N°12

3.2.12. Corregir Base granular detalle(Ver Figura N°12)

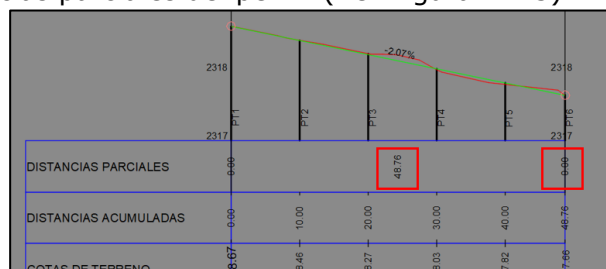
Figura N°13

3.3.1. Corregir distancias parciales del perfil. (Ver Figura N°13)

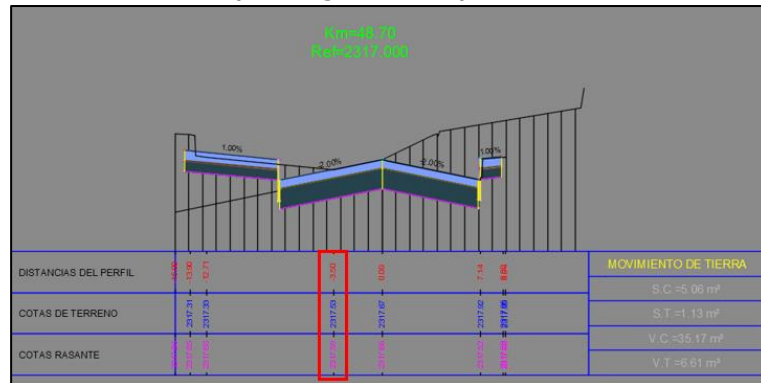
Figura N°14

- 3.4.1. Corregir perfil Km=0.10. Debiere mostrar la acera del encuentro, la cual debiese tener la pendiente de la calle Amincha.
- 3.4.2. Corregir perfil KM=48.70. (Ver Figura N°14)

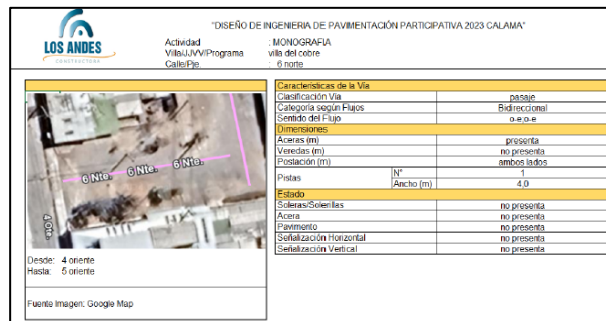
Figura N°1

- 1.1. Indicar medidas de los elementos mencionados en "Dimensiones" (Ver figura N°1)

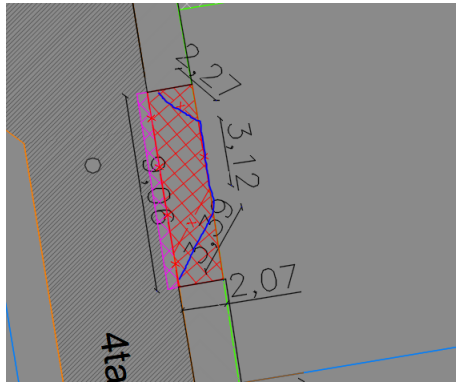
Figura N°2

- 3.1.1. Corregir nombre de "4ta Norte" por "4ta Oriente", además en topografía considerar el encuentro de 4ta oriente con 6 norte como calle-pasaje.
- 3.1.2. Considerar el retiro de solera solamente de la solera rebajada, las soleras que confinan el acceso (línea azul) quedan dentro de la demolición de la acera. (Ver figura N°2)

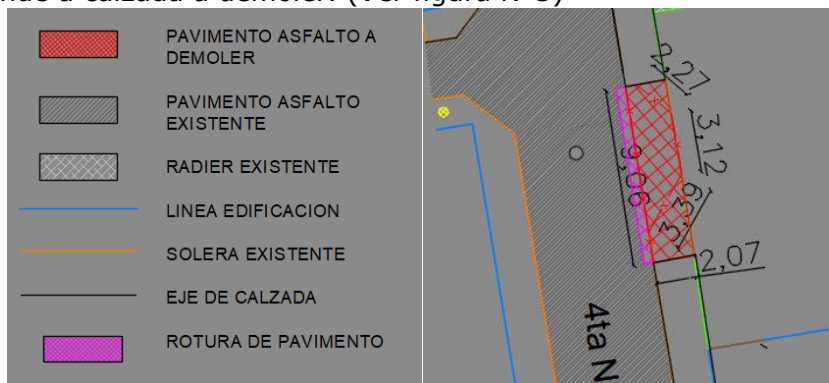
Figura N°3

- 3.1.3. Corregir simbología, donde indica "PAVIMENTO ASFALTO A DEMOLER" corresponde a demolición de acera y donde dice "ROTURA DE PAVIMENTO" debiese indicar que corresponde a calzada a demoler. (Ver figura N°3)

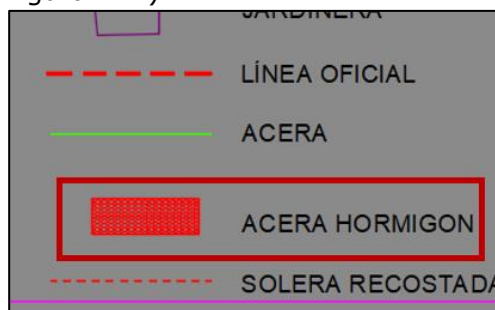
Figura N°4

- 3.2.1. Como criterio general, las soleras que sean cortadas no podrán tener un largo inferior a 50 cm.  
 3.2.2. Las soleras laterales deben terminar en solera clavada antes de llegar a la solera recostada, dejar indicado aquello como nota y en planta.  
 3.2.3. Indicar Km de fin de proyecto en solera recostada.  
 3.2.4. Incorporar detalle de instalación de solera recostada.  
 3.2.5. Indicar en planta información de la curva horizontal.  
 3.2.6. Incorporar a la nota 8 el plinto para soleras tipo B.  
 3.2.7. Agregar imprimación al corte 1  
 3.2.8. Indicar en simbología que la acera de hormigón corresponde a acera de e=20cm o acera reforzada. (Ver figura N°4)

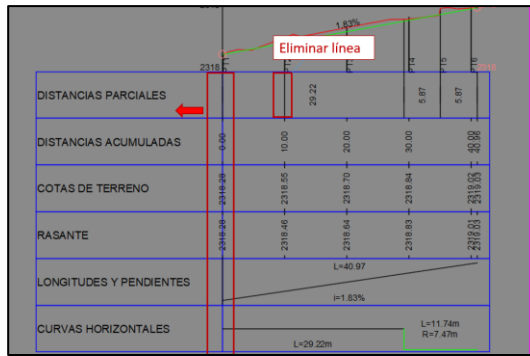
Figura N°5

- 3.3.1. Desplazar guitarra tal que no tape el texto. Además, mejorar la presentación de distancias parciales, tal que quede más claro. (Ver Figura N°5)

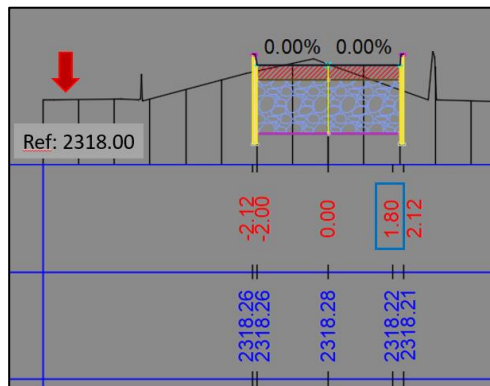
Figura N°6

3.4.1. Para el perfil Km=0,10, corregir ancho de calzada y considerar la referencia donde se indica en la Figura N°6.

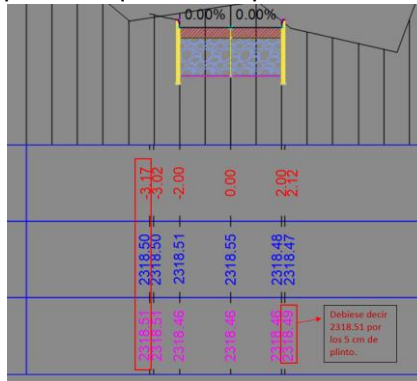
Figura N°7

3.4.2. Eliminar textos innecesarios y corregir cota rasante. (Ver Figura N°7). Aplicar observación a todos los perfiles que correspondan.

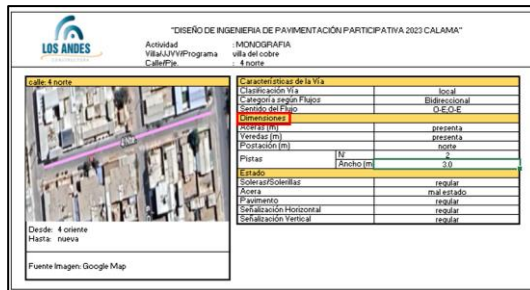
Figura N°1

1.1. Cuadro 1 indica "Dimensiones", mas no entrega dicha información. (Ver Figura N°1)

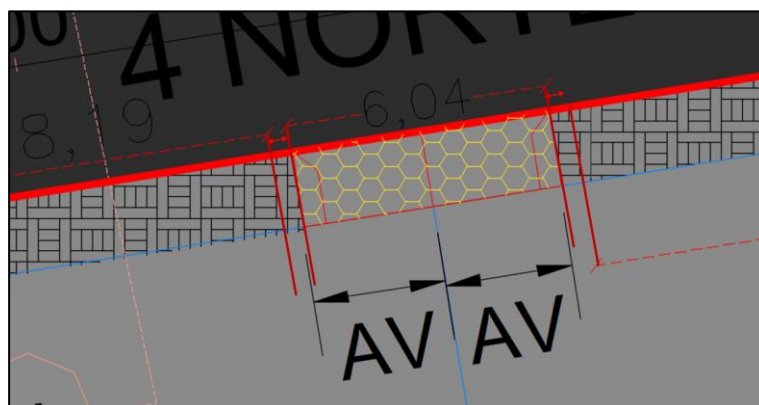
Figura N°2

3.2.5. Corregir espacios vacíos entre acotaciones. (Ver Figura N°2)

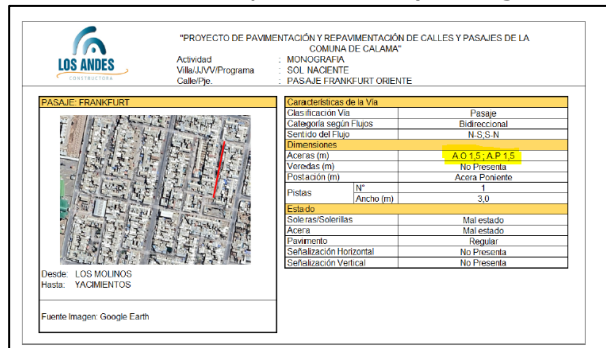
Figura N°1

1.1. Ancho no coincide con el indicado en el perfil DOM. (Ver Figura N°1)

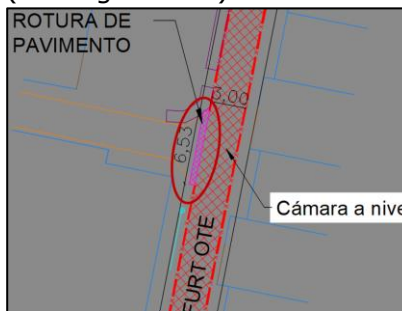
Figura N°2

3.1.1. Considerar la rotura de 0,5 m, solo en el caso de retiro de soleras, para este encuentro pasaje-pasaje no aplica. (Ver Figura N°2)

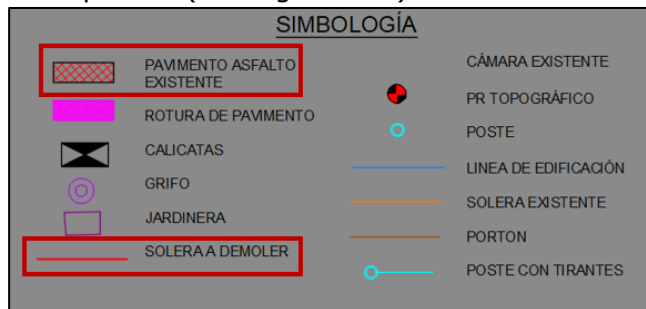
Figura N°3

3.1.2. Corregir simbología e indicar que es asfalto a demoler. Línea de solera a demoler no coincide con línea en planta. (Ver Figura N°3)

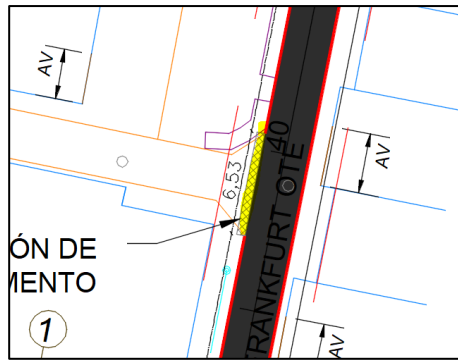
Figura N° 4

3.2.1. Retiro de pavimento no aplica puesto que no se repone solera en ese sector. Aquello también aplica a los extremos de la vía, en caso de que tampoco se retire solera. (Ver Figura N° 4)

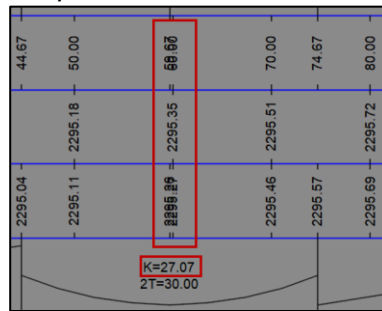
Figura N°5

3.3.1. Corregir texto sobrepuesto y eliminar K de curvas verticales. (Ver Figura N°5)

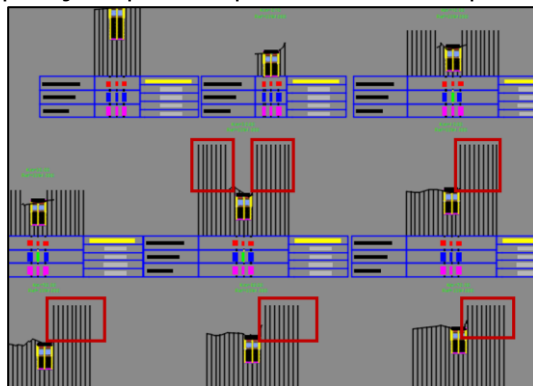
Figura N°6

3.4.1. Mejorar presentación del terreno natural en los perfiles transversales, corrigiendo líneas por fuera del pasaje. Aplicar aquello a todos los perfiles. (Ver Figura N°6)

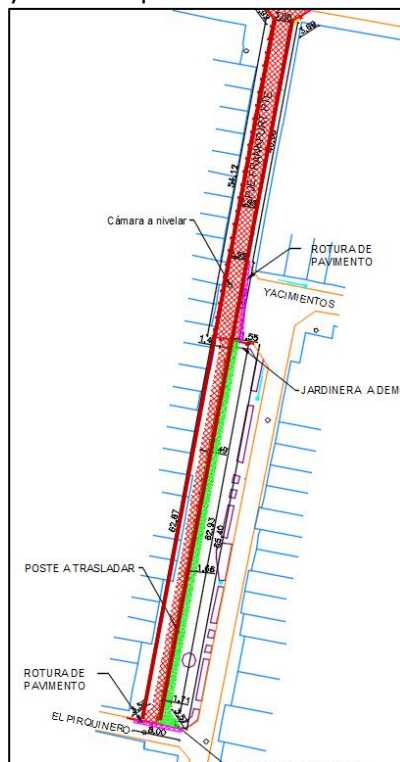
Figura N°1

- 3.1.1. Considerar demolición de calzada al ancho que indica el perfil DOM, independiente de que algunas viviendas hayan sobrepasado la Línea Oficial.

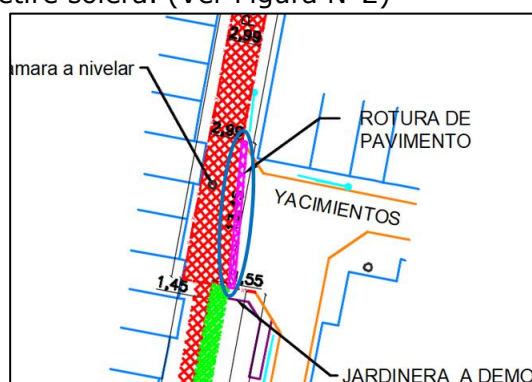
Figura N°2

- 3.1.2. No considerar rotura de pavimento si no hay retiro de solera. Esto aplica para todo lugar donde no se retire solera. (Ver Figura N°2)

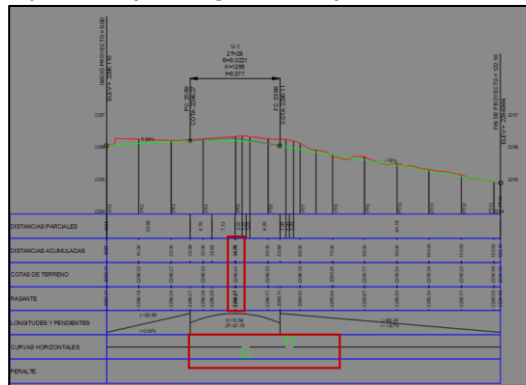
figura N°3

- 3.3.1. Indicar en perfil longitudinal el eje de "Yacimiento" con el cual intersecta Pje Franklin.
- 3.3.2. Incorporar información de curvas horizontales (Ver figura N°3)
- 3.3.3. Corregir texto superpuesto (Ver figura N°3)

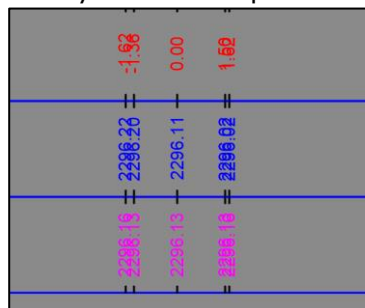
Figura N°4

- 3.4.1. Eliminar textos superpuestos y considerar plinto 5. (Ver Figura N°4)

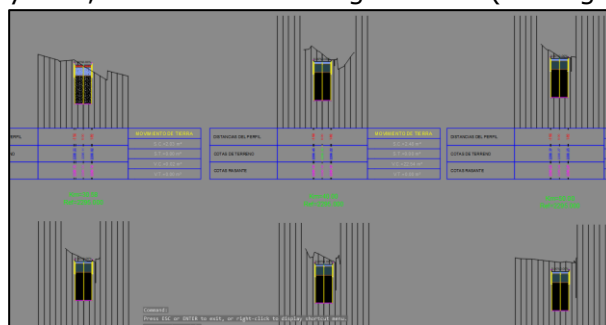
Figura N°5

- 3.4.2. Al tratarse de una vía ya urbanizada, no debiese existir diferencia del terreno natural entre un costado y otro, como muestran algunos PT. (Ver Figura N°5)

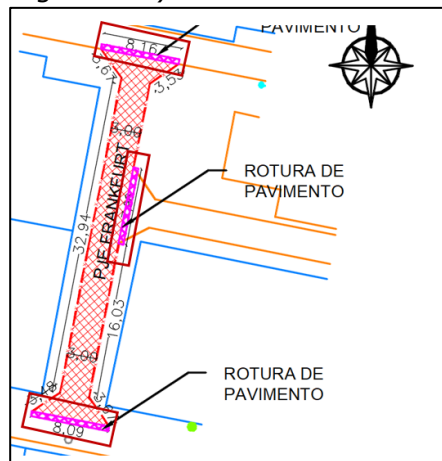
Figura N°2

3.1.1. No considerar demolición de 0,5 m en encuentros pasaje-pasaje, puesto que no existe solera que retirar. (Ver Figura N°2)

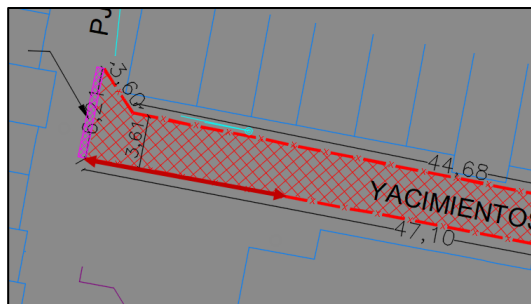
Figura N°1

- 3.1.1. Encuentro Yacimiento con Hamburgo, considerarlo como demolición de acera.
- 3.1.2. Eliminar rotura de pavimento en encuentro Pje Frankfurt Pte y Yacimiento al no existir solera a retirar.
- 3.1.3. No se visualiza solera que retirar en tramo indicado. Ajustar a lo realmente existente. (Ver Figura N°1)

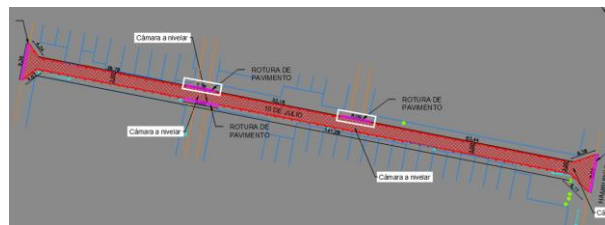
Figura N°1

- 3.1.1. No considerar reposición de 0,5m de calzada si no hay remoción de soleras. (Ver Figura N°1)

- 3.2.1. Eliminar reposición de pavimentos innecesarios, según observación 3.1.1.
- 3.2.2. Simbología para Solera rebajada y línea oficial son iguales. Además, muestra dos simbologías diferentes para "Solera Existente"

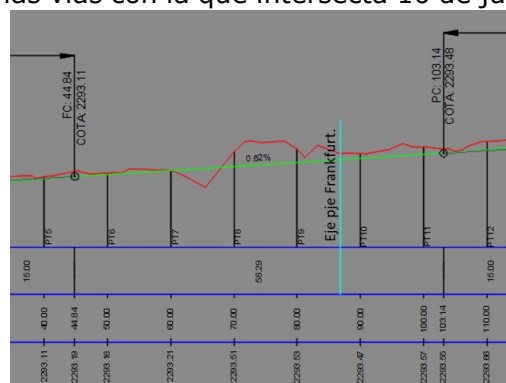
Figura N°2

- 3.3.1. Incorporar ejes de las vías con la que intersecta 10 de julio. (ver Ejemplo Figura N°2)
