REF: Solicita autorizar recursos según Convenio de Transferencia entre el Gobierno Regional de Antofagasta y SERVIU Región de Antofagasta, para la iniciativa denominada "Transferencia Convenio MAS VIVIENDA MEJOR REGION, GORE – SERVIU, REGION DE ANTOFAGASTA, Código B.I.P. N°40056800-0 y Adendum N°1 que modifica y complementa dicho Convenio, para proceder a la demolición del Conjunto Habitacional El Salar, Comuna de Antofagasta.

INFORME N° 195

1.- COMENTARIOS Y CONCLUSIONES INFORME CONSULTOR JUAN ALVARADO CASTILLO (JAC)

2.- FOTOGRAFIAS INFORME DE CONSULTOR JUAN ALVARADO CASTILLO (JAC)

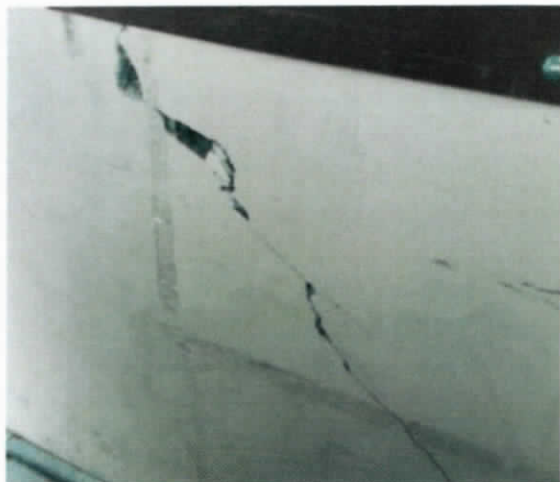
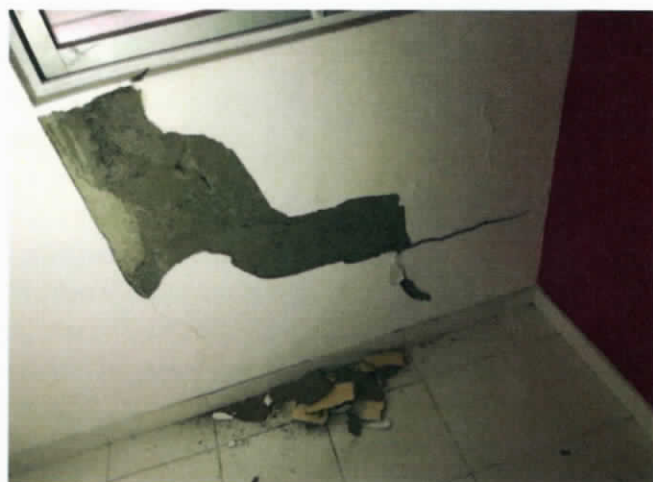
Figura N°1 Grietas diagonales en Antepechos

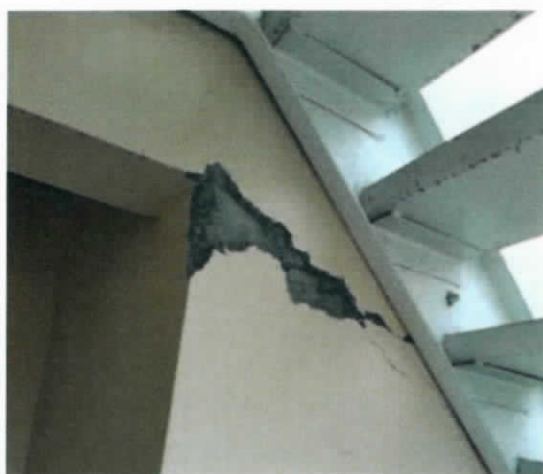
Producto de la inundaciones se ha provocado arrastre del suelo de fundaciones en algunas zonas en especial en el eje 2-2 de la estructura, el más agrietado, con socavones mayores a 50 cm y en gran parte de los ejes transversales, este suelo del sello de fundación descendió aproximadamente entre 5 y 10 cm.

Figura N°2 Grietas en eje 2 en paños de albañilería en pisos 1 y piso 2

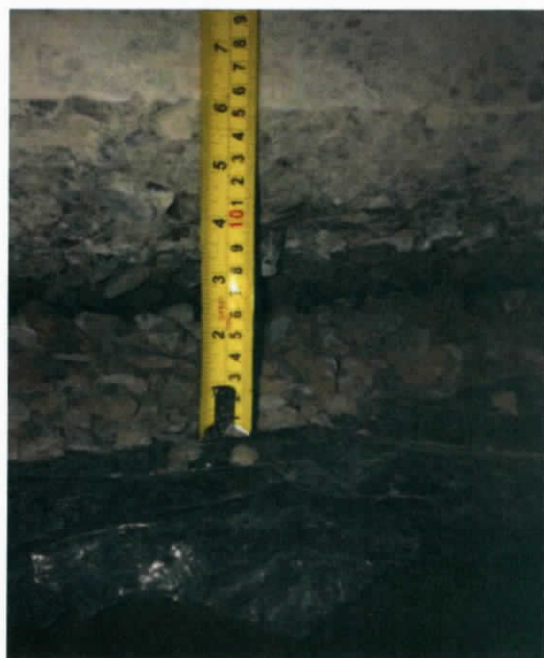
Figura N°3 Asentamiento casi 10 cm

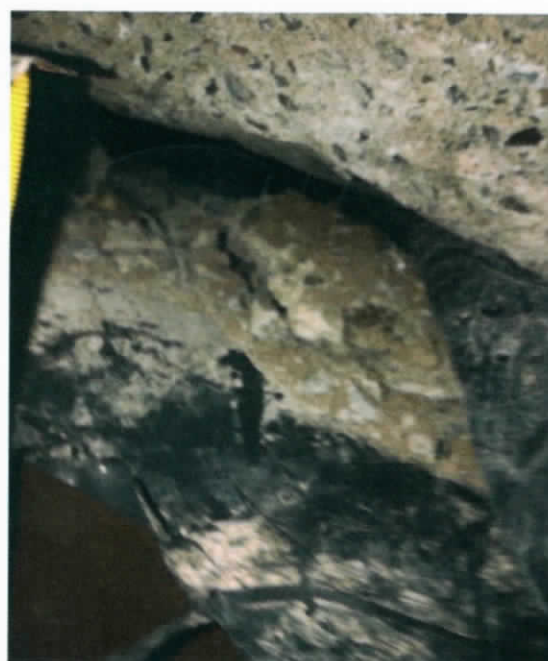
Figura N°4 Socavación suelo de Fund. Cimiento

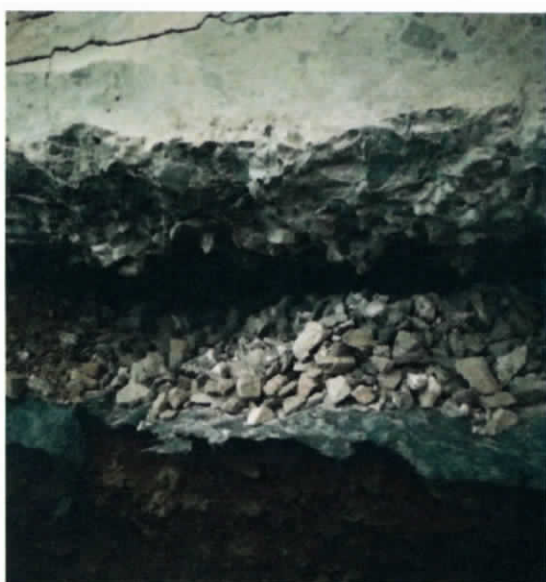
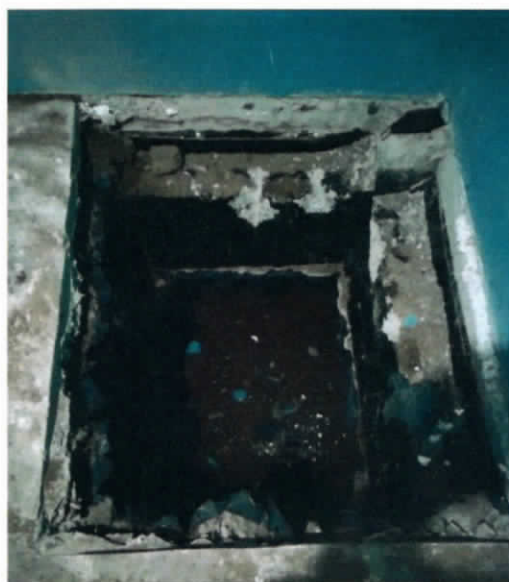
Figura N°5 Descenso del suelo en sello de fundación y las socavaciones en la calicata y el gran grado de humedad del suelo

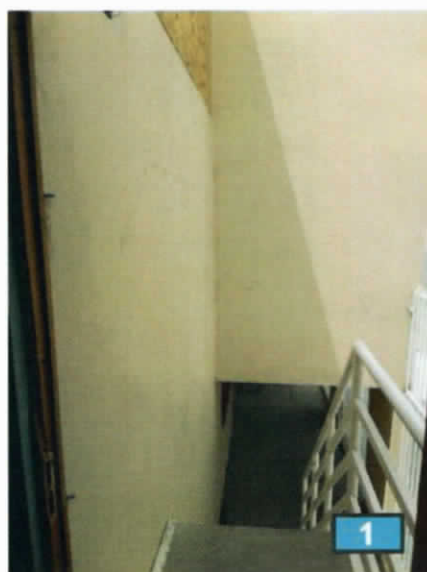
4. Muros de albañilería principales agrietados, con aberturas que traspasan de un lado a otro. En varios de ellos las unidades de bloques se encuentran dañados.

Figura N°6 y 7(1) Rotura de paños de albañilería que se manifiesta como grietas en diversas direcciones, presentando rotura de unidades.

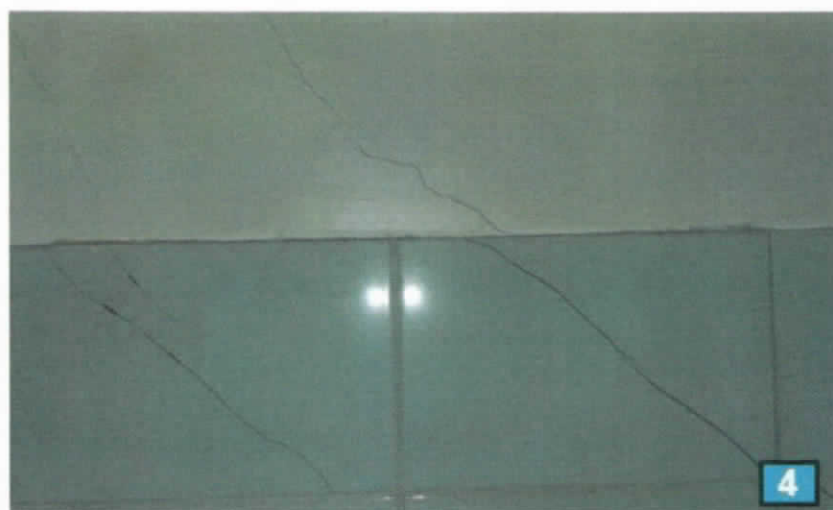
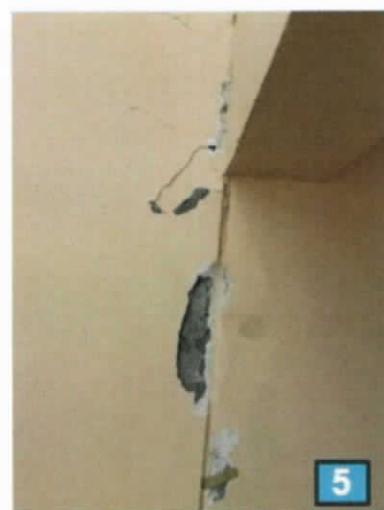
Figura N°8 y 9 (4 y 5) Fisura de hormigón de diversos espesores y longitudes que afectan el monolitismo del elemento y pérdida de mortero de pega en la cantería de la albañilería, manifestada como fisura y que no presenta rotura de unidades.
