APRUEBA INFORME TÉCNICO N° 257 Y AUTORIZA DISMINUCIÓN Y AUMENTO DE OBRAS DE LA LICITACIÓN PÚBLICA N°16/2024 CONSTRUCCIÓN PAVIMENTOS PARTICIPATIVOS 33° LLAMADO, REGIÓN DE ANTOFAGASTA, COMUNA DE CALAMA, CÓDIGO BIP N°40052491-0.

REF: SOLICITA APROBACIÓN DE AUMENTOS Y DISMINUCIÓN DE OBRA DE LICITACIÓN PÚBLICA N°16/2024 "CONSTRUCCIÓN PAVIMENTOS PARTICIPATIVOS 33° LLAMADO, REGIÓN DE ANTOFAGASTA, COMUNA DE CALAMA", CÓDIGO BIP N°40052491-0", ID 650-19-0124

INFORME N° 257

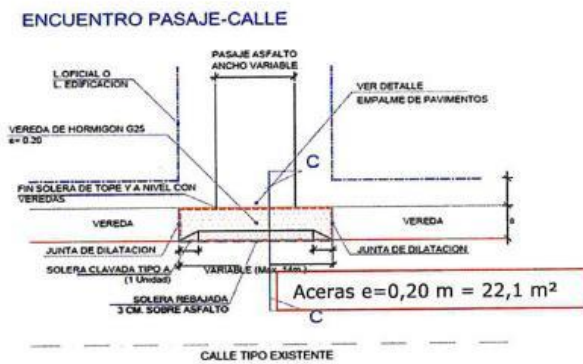
Sin embargo, la situación de terreno no correspondía a ochavo de carpeta asfáltica, si no acera peatonal encuentro calle-pasaje, el cual se encontraba en mal estado. Por tanto, se define reponer dichas aceras de hormigón en espesor  $e=0,20$  m, según siguiente detalle:

Imagen 3. Detalle de aceras de hormigón  $e=0,20$  m a ejecutar en encuentro calle H. Salgado con pasaje Manuel Montt.

Debido a esta modificación, se realiza un aumento de obras de acuerdo con lo siguiente:

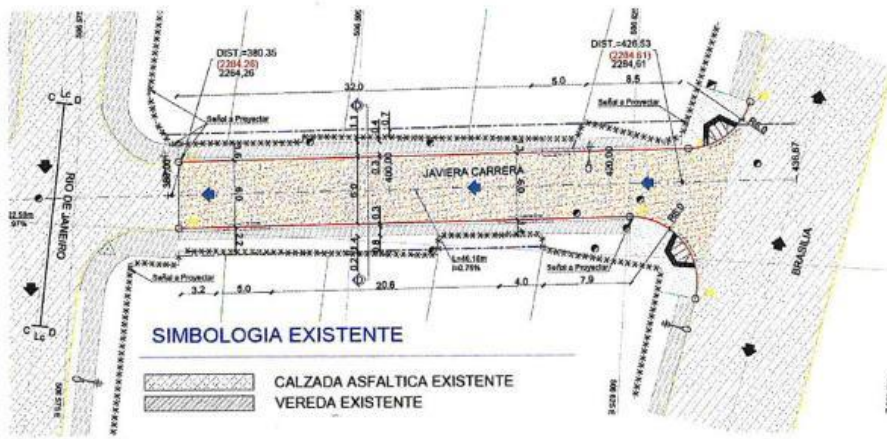
En razón al mal estado de algunos sectores de aceras, adjuntas a la línea de soleras tipo A, se definió reponer fajas de hormigón de manera de homogenizar el sector y mejorar el paso peatonal y vehicular:

Imagen 5. Tramo de calle Javier Carrera entre calle Brasilia y calle Río de Janeiro proyectado, donde se mantiene aceras de hormigón existentes.

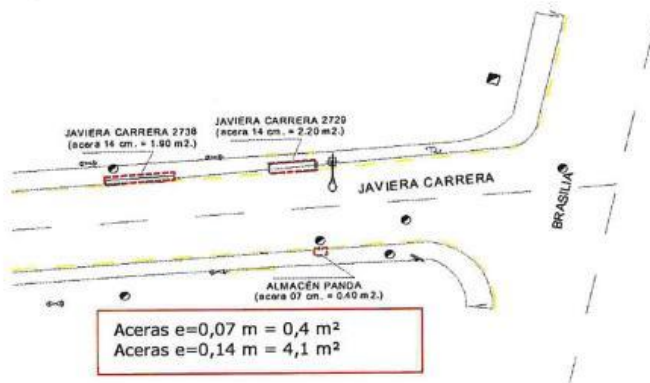
Imagen 6. Aumentos de obra. Aceras de hormigón en Javier Carrera.

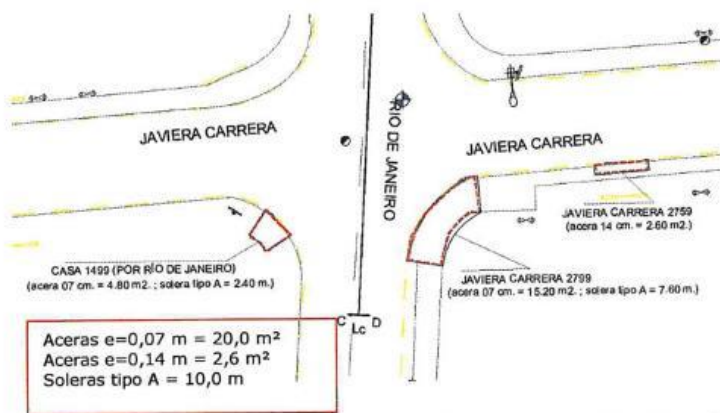
Imagen 7. Aumentos de obra. Aceras de hormigón y soleras tipo A en calle Javier Carrera con calle Río de Janeiro.

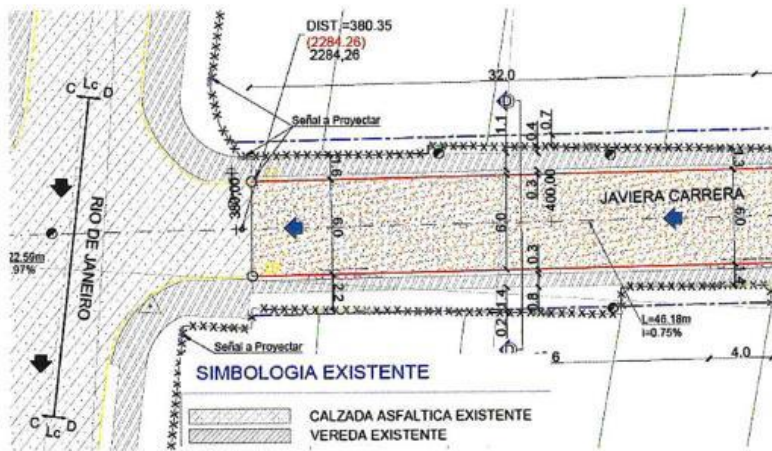
2.3.3.- En la intersección de calle Javier Carrera con calle Río de Janeiro, por proyecto no consideraba reposición de calzada asfáltica, pero por encontrarse en mal estado la pavimentación existente en esta intersección, se define reponer carpeta asfáltica de cuello de lado oriente, desde el límite de obra hasta la proyección de línea se soleras de manera de mejorar el paso vehicular y lograr un mejor empalme entre carpetas asfálticas.

Imagen 10. Intersección de calle Javier Carrera con calle Río de Janeiro proyectada, donde se mantiene calzada asfáltica existente.

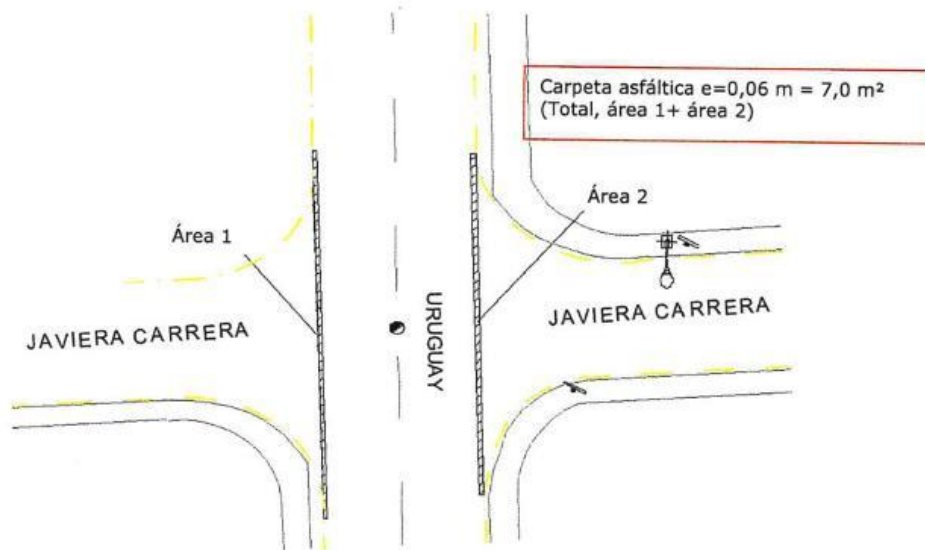
Imagen 13. Reposición de calzada asfáltica en calle Javiera Carrera con calle Uruguay, fajas en paralelo a límites de obras por lado oriente y poniente

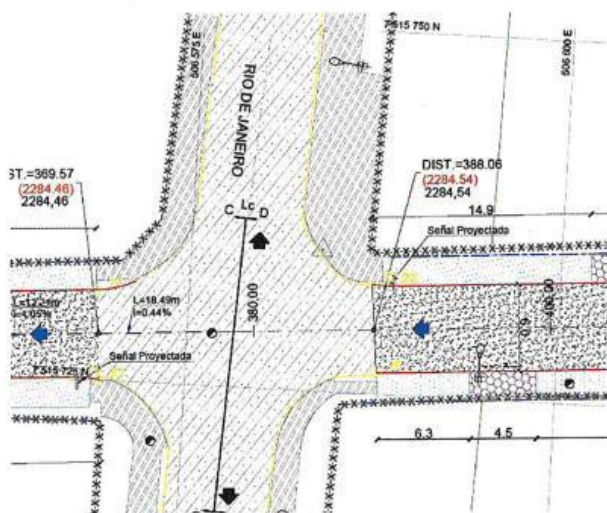
2.4.4.- En la intersección de calle General Salvo con calle Río de Janeiro, por proyecto no consideraba reposición de calzada asfáltica, pero por encontrarse en mal estado la pavimentación existente en esta intersección, se define reponer carpeta asfáltica de cuello de lado oriente y de lado poniente, desde los límites de obra hasta la proyección de línea se soleras de manera de mejorar el paso vehicular y lograr un mejor empalme entre carpeta asfálticas.

**Imagen 22. Intersección de calle General Salvo con calle Río de Janeiro proyectada, donde se definen límites de carpeta asfáltica por lado oriente y poniente.**

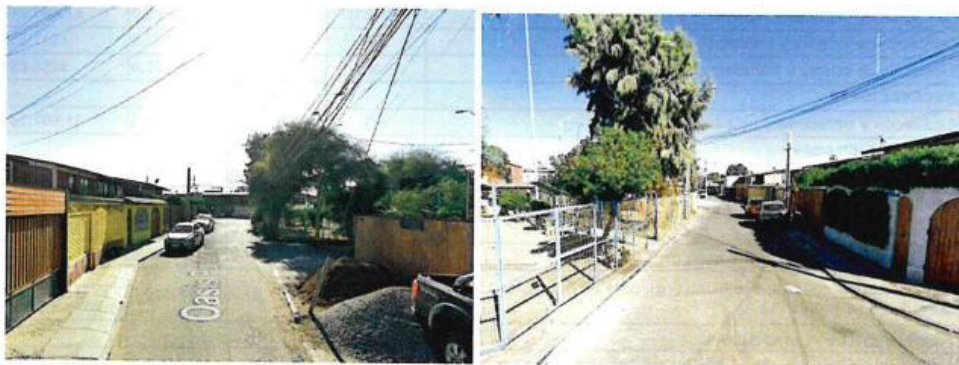
Imagen 31. Perfil existente de Pasaje Oasis Puritama entre Pasaje Oasis Toconce y calle Oasis San Pedro.

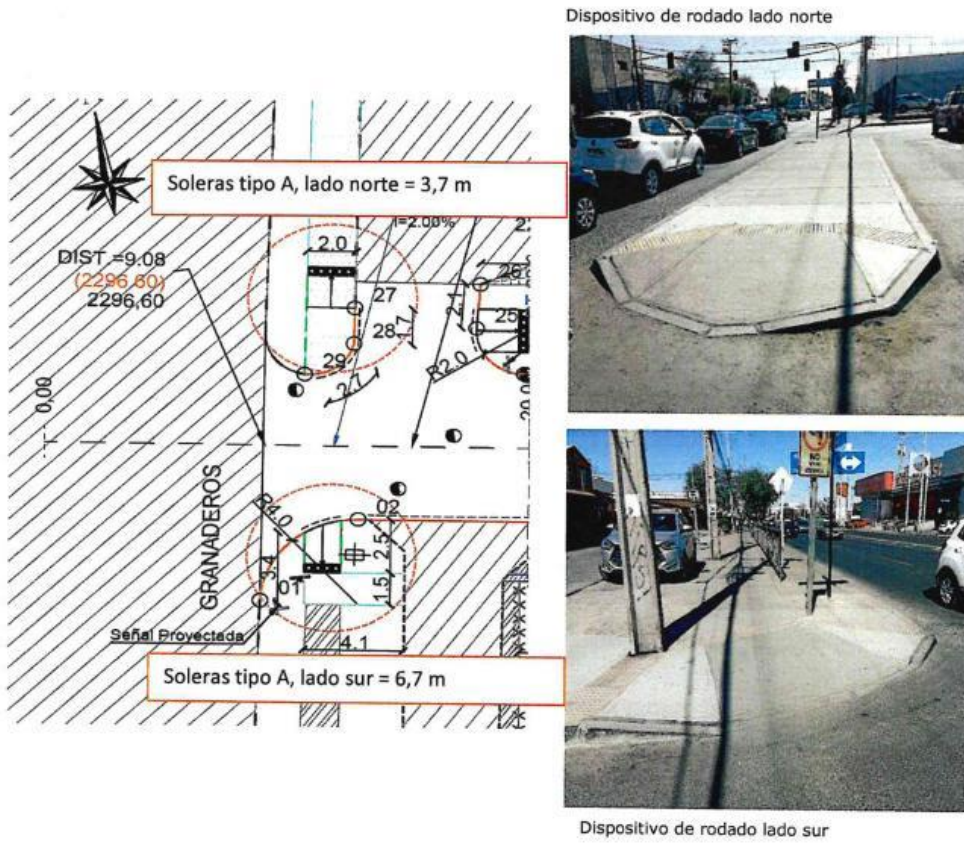
3.1.1.- En inicio de tramo de Heriberto Salgado por Avd. Granaderos, se consideró no ejecutar los dispositivos de rodados proyectados debido a que las obras existentes se encontraban en general en buen estado, ejecutándose en ellos solo unas mejoras parciales descritas en ítem de aumentos de obras por daños por mal uso:

**Imagen 39.** Disminución de dispositivos de rodados 2 und en calle Heriberto Salgado con Avd. Granaderos, incluye disminución de soleras tipo A.

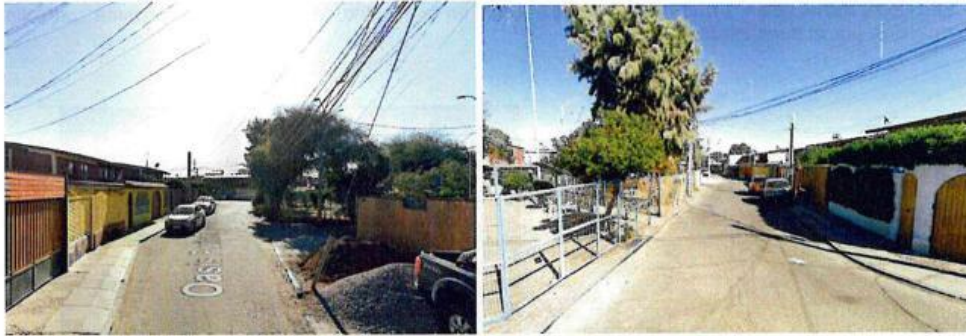
Imagen 55. Perfil existente de Pasaje Oasis Puritama entre Pasaje Oasis Toconce y calle Oasis San Pedro.

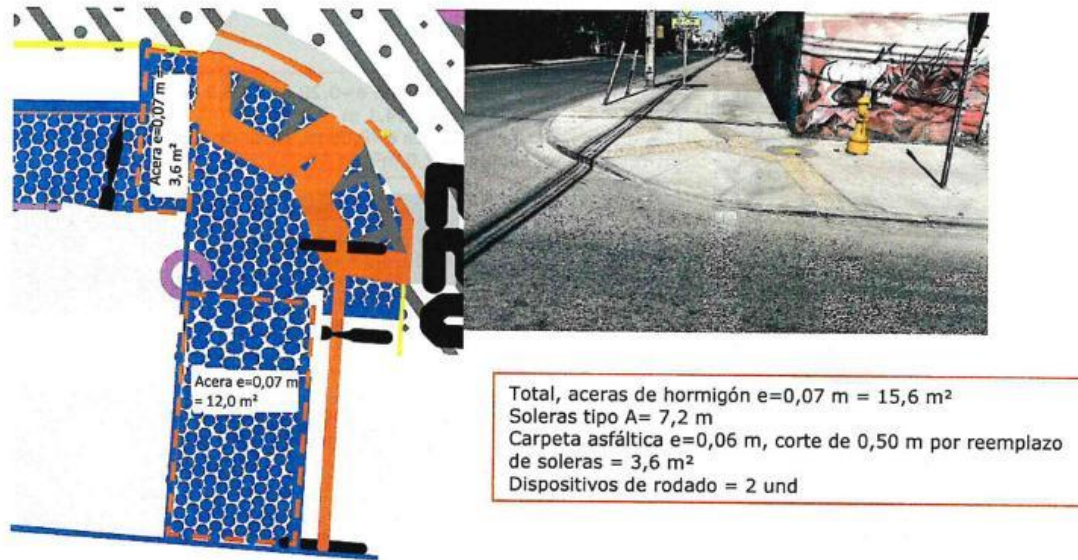
Imagen 68. Disminución de dispositivos de rodado 2 und y aceras de hormigón de  $e=0,07$  m en intersección con calle Nueva Norte.

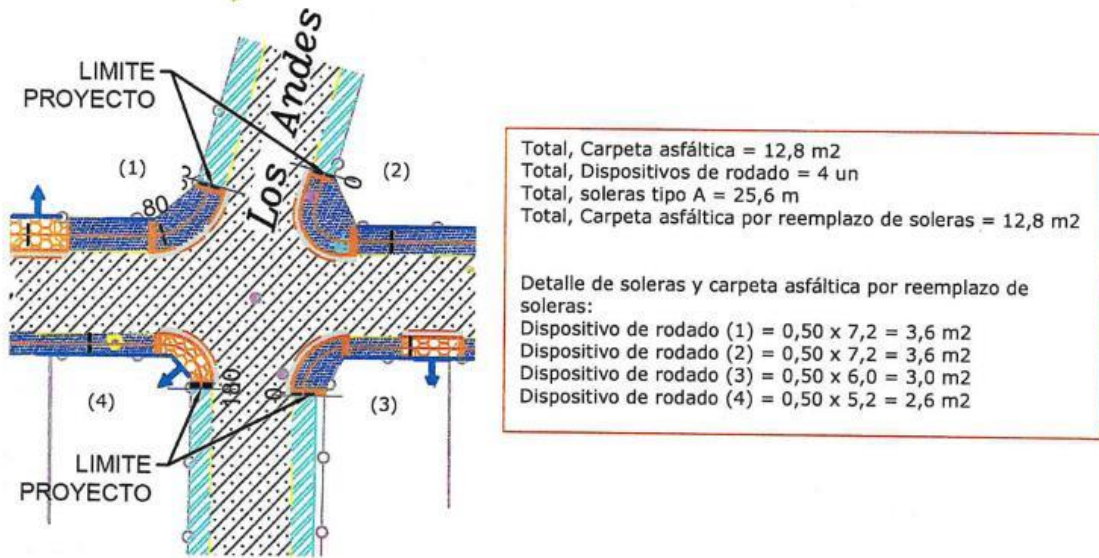
Imagen 74. Diseño geométrico de calle Aconcagua con intersección con calle Los Andes con dispositivos de rodados proyectados.

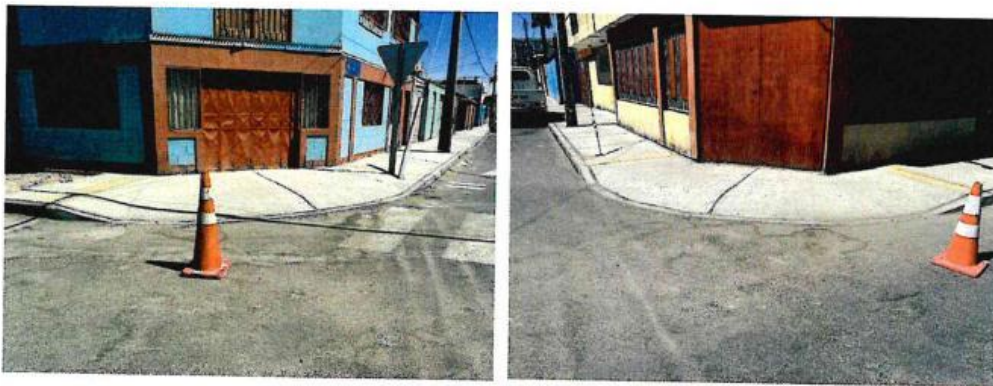
Imagen 75. Dispositivos de rodados a disminuir en calle Aconcagua con intersección con calle Los Andes, lados noroeste y suroeste.

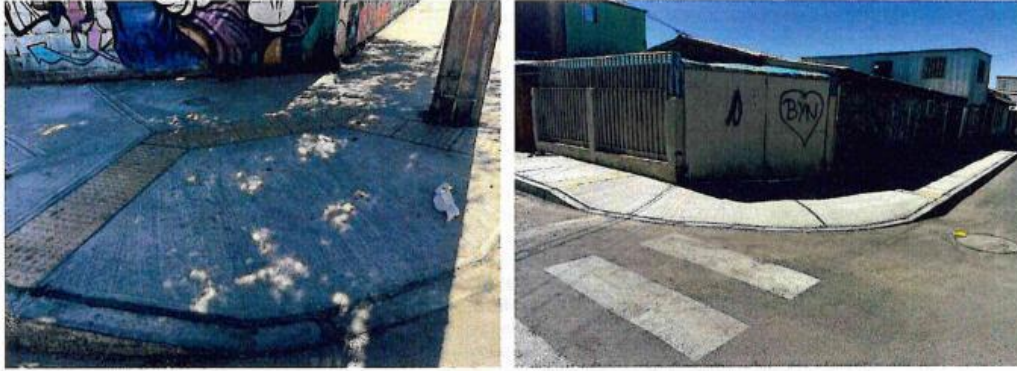
Imagen 76. Dispositivos de rodados a disminuir en calle Aconcagua con intersección con calle Los Andes, lados noreste y sureste.

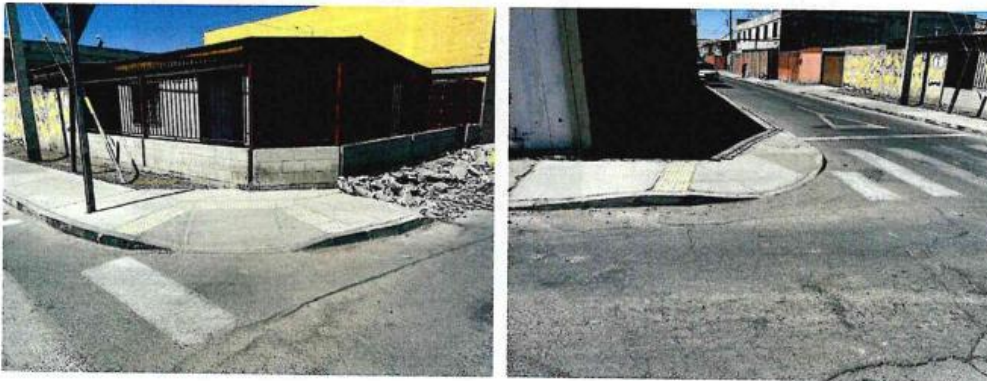
Imagen 80. Dispositivos de rodados a disminuir en calle Aconcagua con intersección con calle Valdivia, lados suroeste y sureste.
