# INFORME DE INVESTIGACIÓN ESPECIAL

## SERVICIO DE VIVIENDA Y URBANIZACIÓN REGIÓN DE ANTOFAGASTA

INFORME N° 251 / 2022  
16 DE MAYO DE 2023

Se remite para su conocimiento y fines pertinentes, el Informe Final de Investigación Especial N° 251, de 2022, sobre eventuales irregularidades relacionadas con el contrato "El Salar", en el Servicio de Vivienda y Urbanización de la Región de Antofagasta.

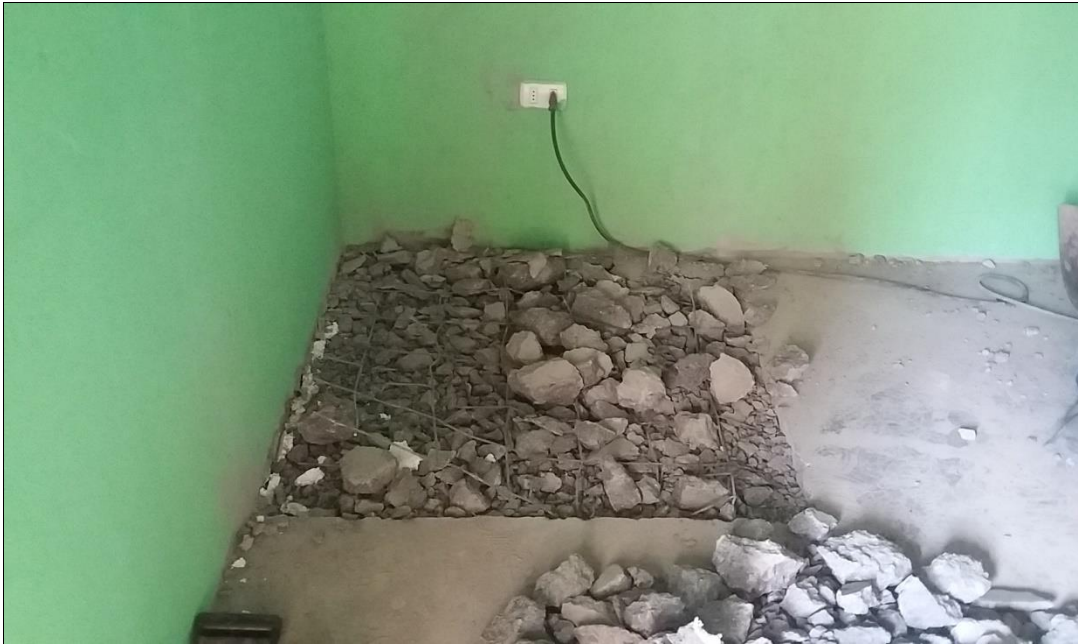
<b>Fotografía N°</b>	1
<b>Fecha</b>	No se precisa la data por parte del SERVIU
<b>Descripción</b>	Radier de espesor 8 centímetros con malla ACMA, conforme lo indica el administrador de contrato, don Víctor Fritis Lagos, mediante correo electrónico de 5 de mayo de 2022.

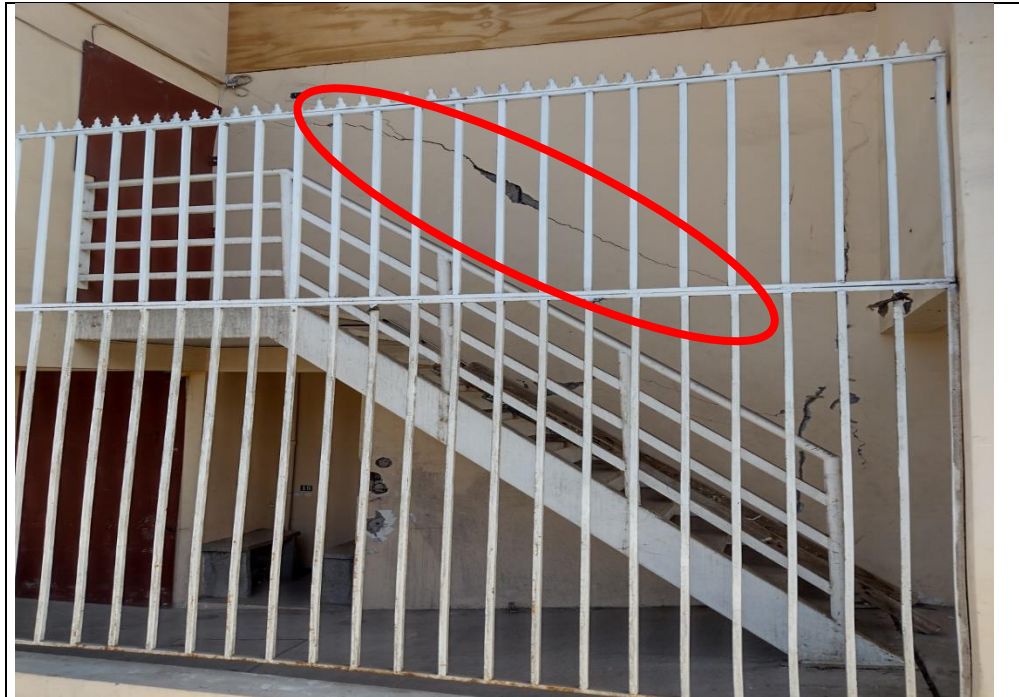
A este respecto, en visita efectuada al proyecto en cuestión por la Contraloría Regional de Antofagasta el día 13 de mayo de 2022, se comprobó en terreno que las viviendas ubicadas en el lote 1 presentan daños de fisuras y agrietamientos verticales, horizontales y diagonales en diversos elementos estructurales, según se detalla en las fotografías N°s 1 al 4 del anexo N° 2 de este informe y como consta en el acta de fiscalización que se levantó en esa oportunidad.

<b>Fotografía N°</b>	1
<b>Fecha</b>	13-05-2022
<b>Ubicación</b>	Grietas y fisuras en el muro vivienda N° 18

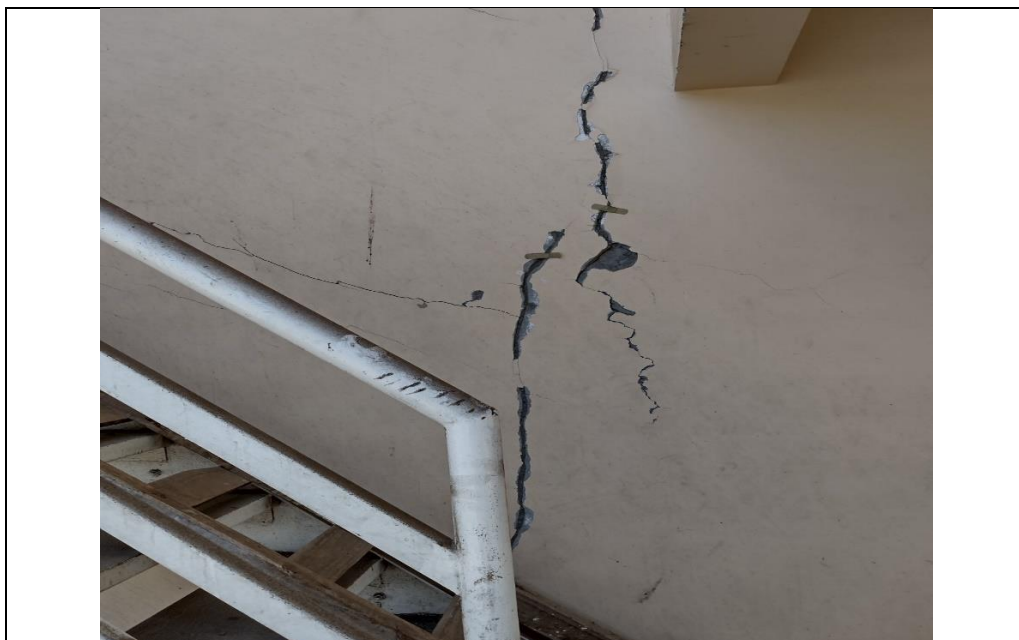
<b>Fotografía N°</b>	2
<b>Fecha</b>	13-05-2022
<b>Ubicación</b>	Grietas y fisuras en el muro vivienda N° 17

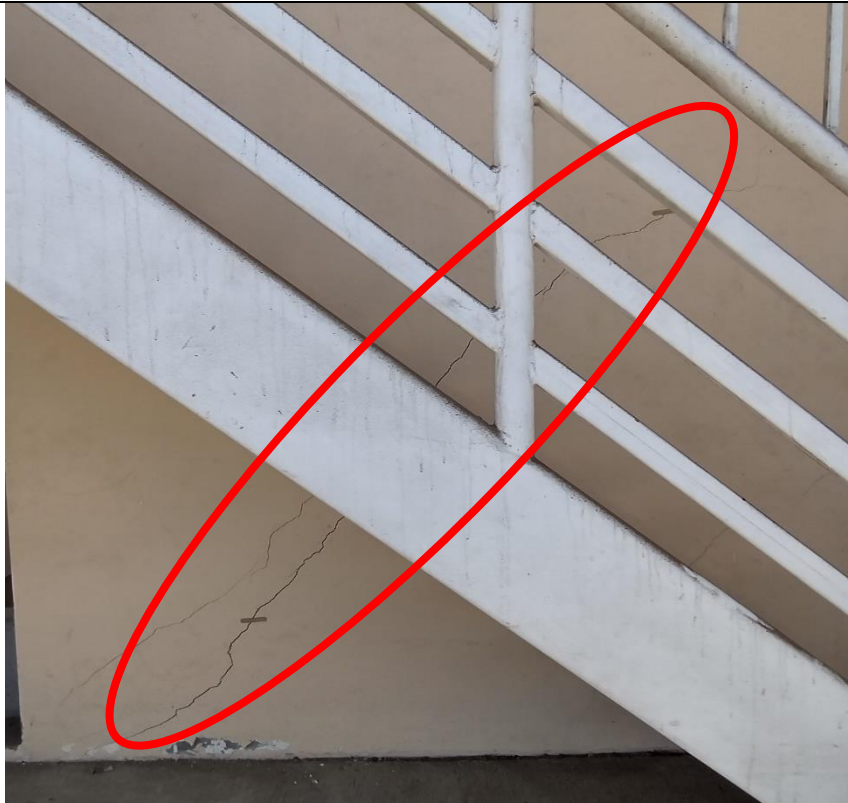
<b>Fotografía N°</b>	3
<b>Fecha</b>	13-05-2022
<b>Ubicación</b>	Grietas y fisuras en el muro vivienda N° 11
