INFORME FINAL

SERVICIO DE VIVIENDA Y URBANIZACIÓN DE LA REGIÓN DE AYSÉN DEL GENERAL CARLOS IBÁÑEZ DEL CAMPO

INFORME N° 94 / 2022
29 DE ABRIL DE 2022

ANEXO N° 11: Fotografías de las visitas realizadas a terreno.

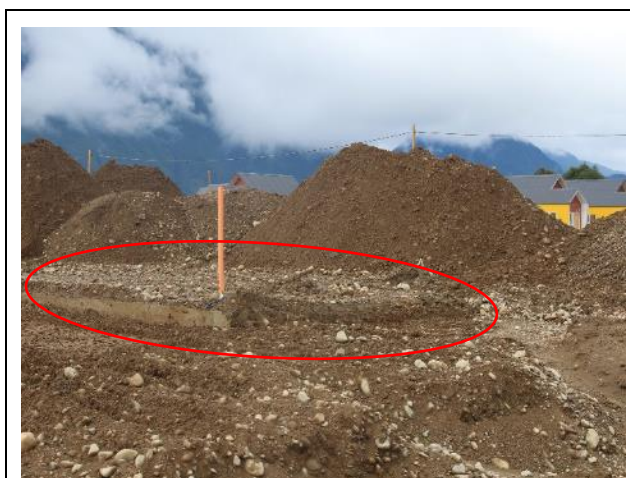
10.a. Se observó el acopio de gran cantidad de material granular y de tierra sobre las losas de fundación correspondientes al contrato “Construcción para operaciones colectivas con proyecto habitacional Amuyén 1”, lo que ha provocado daños en tales elementos, según se aprecia en las fotografías N^{os} 1 y 2 del anexo N^o 11. Cabe señalar que, las losas no fueron diseñadas para las solicitudes producto del propio carguío de material ni de las labores relacionadas con su traslado y posterior remoción.

Fotografía	1
Fecha	03-02-2022
Ubicación	Amuyén 1
Contenido	Material granular sobre losa

Analizada la fotografía adjunta, es dable indicar que esta no permite visualizar la correcta limpieza de las losas, a su vez la entidad no se refiere a la reparación de los daños observados, por lo que corresponde mantener lo objetado.

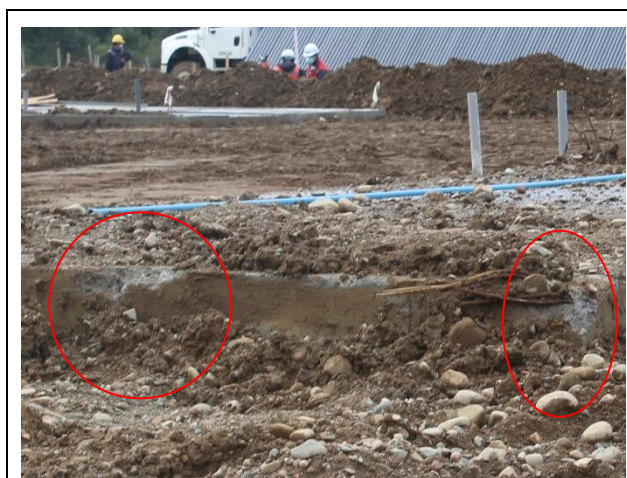
Fotografía	2
Fecha	03-02-2022
Ubicación	Amuyén 1
Contenido	Material granular y daños en losa

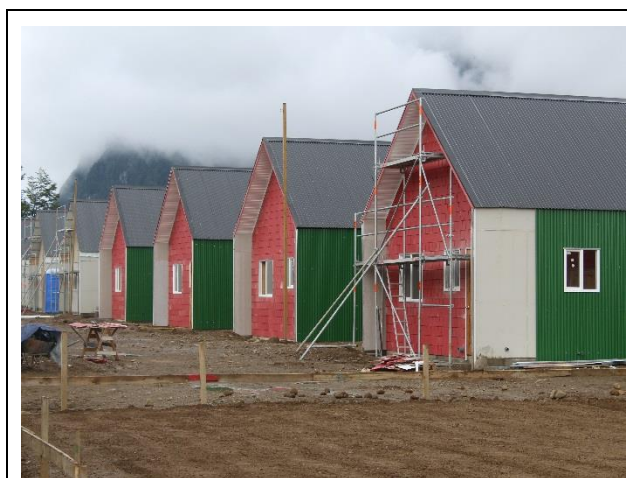
Fotografía	4
Fecha	03-02-2022
Ubicación	Amuyén 2
Contenido	Falta de rejillas para ventilación

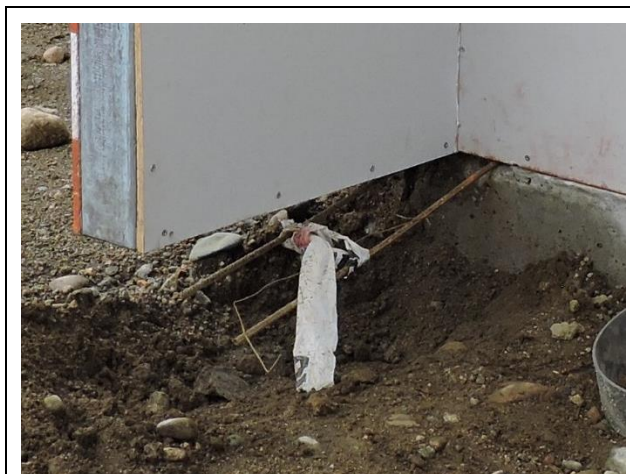
Fotografía	5
Fecha	03-02-2022
Ubicación	Amuyén 1 y 2
Contenido	Torcedura en enfierraduras

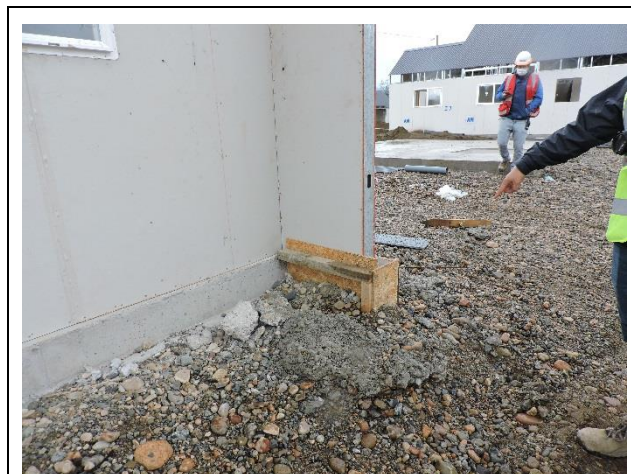
Fotografía	6
Fecha	03-02-2022
Ubicación	Amuyén 1 y 2
Contenido	Hormigado posterior a la ejecución de la losa

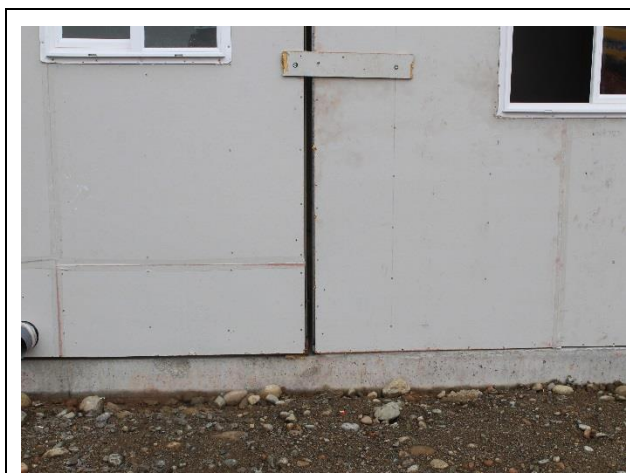
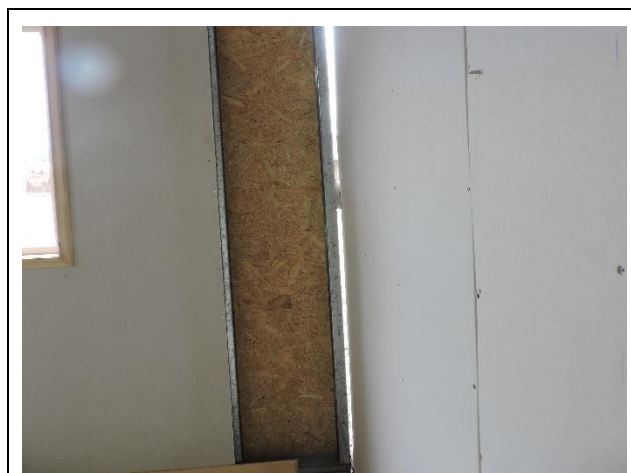
Fotografía	7
Fecha	03-02-2022
Ubicación	Amuyén 1 y 2
Contenido	Separación entre módulos

Fotografía	8
Fecha	03-02-2022
Ubicación	Amuyén 1 y 2
Contenido	Separación entre módulos

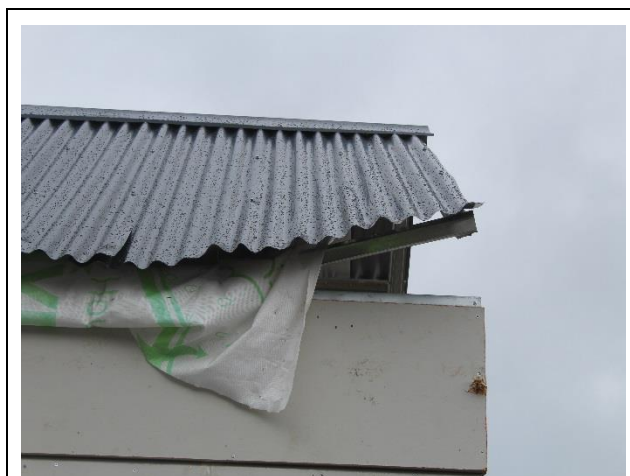
Fotografía	9
Fecha	04-02-2022
Ubicación	Amuyén 1 y 2
Contenido	Perfiles de metalcon doblados

Fotografía	10
Fecha	04-02-2022
Ubicación	Amuyén 1 y 2
Contenido	Perfiles de metalcon doblados

En consecuencia, el SERVIU Aysén deberá informar documentalmente los procesos de control de calidad que acreditan que los perfiles de las cerchas fueron instalados sin los defectos indicados en la observación, en el plazo de 60 días contado desde la recepción del presente informe final a través del Sistema de Seguimiento y apoyo CGR.

45. Según lo expuesto en la letra e. del punto 10. Falencias técnicas y constructivas observadas durante visitas efectuadas a las obras, del Capítulo II. Examen de la Materia Auditada, (MC), el SERVIU Aysén deberá informar documentalmente los procesos de control de calidad que acreditan que los perfiles de las cerchas fueron instalados sin los defectos indicados en la observación, en el plazo de 60 días contado desde la recepción del presente informe final a través del Sistema de Seguimiento y apoyo CGR.

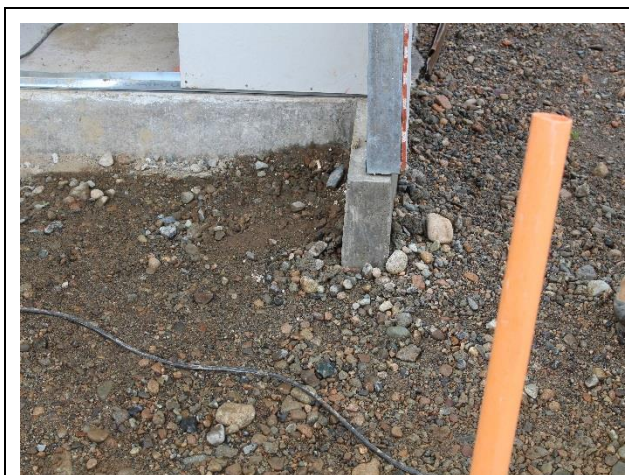
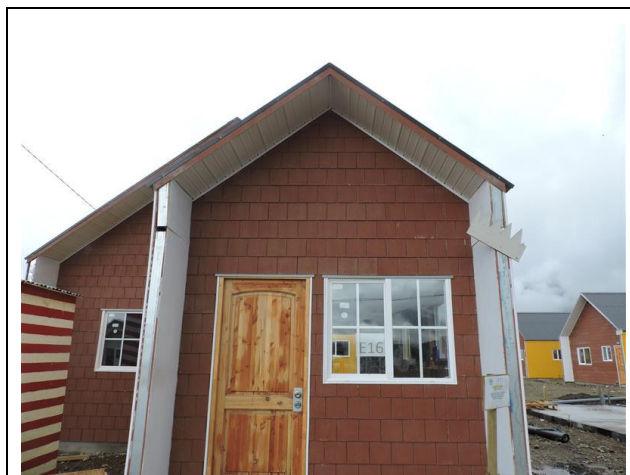
Fotografía	11
Fecha	04-02-2022
Ubicación	Amuyén 1 y 2
Contenido	Muros desalineados y desaplomados

Fotografía	12
Fecha	04-02-2022
Ubicación	Amuyén 1 y 2
Contenido	Muros desalineados y desaplomados

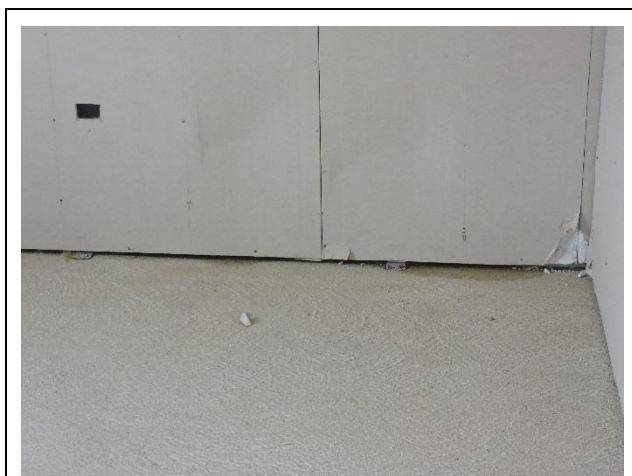
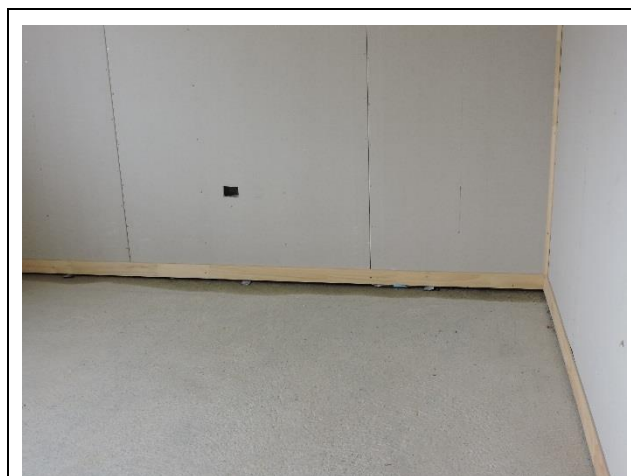
Fotografía	13
Fecha	04-02-2022
Ubicación	Amuyén 2
Contenido	Separación entre solera y losa.

Fotografía	14
Fecha	04-02-2022
Ubicación	Amuyén 2
Contenido	Separación entre solera y losa.

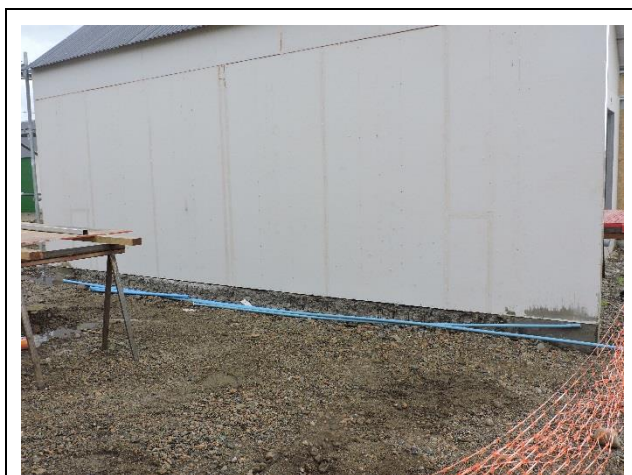
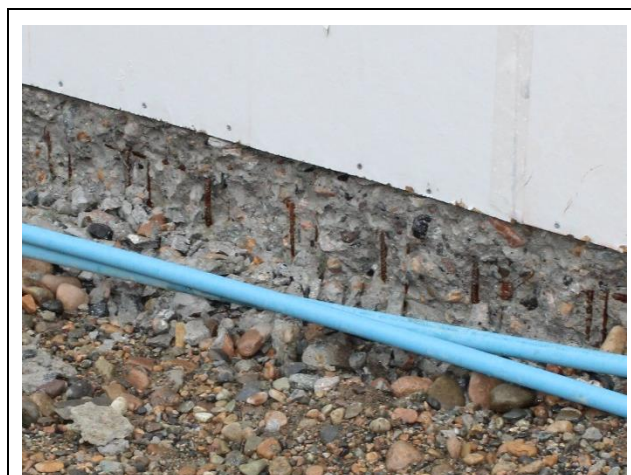
Fotografía	15
Fecha	04-02-2022
Ubicación	Amuyén 2
Contenido	Rebaje de losa con armadura a la vista

Fotografía	16
Fecha	04-02-2022
Ubicación	Amuyén 2
Contenido	Rebaje de losa con armadura a la vista

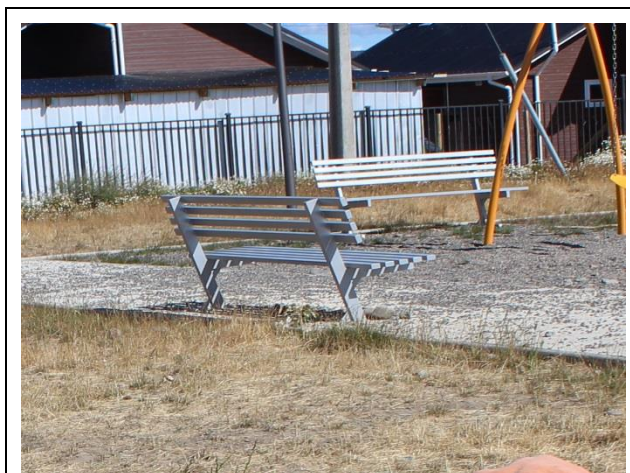
Fotografía	19
Fecha	04-02-2022
Ubicación	Veredas Los Colonos
Contenido	Banco en ruta accesible

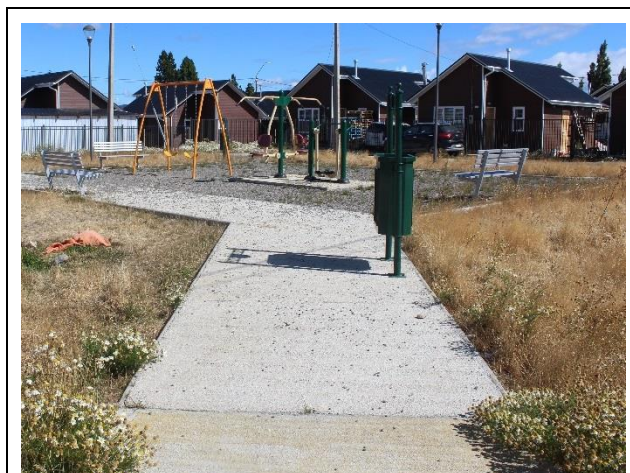
Fotografía	20
Fecha	04-02-2022
Ubicación	Veredas Los Colonos
Contenido	Basurero en ruta accesible

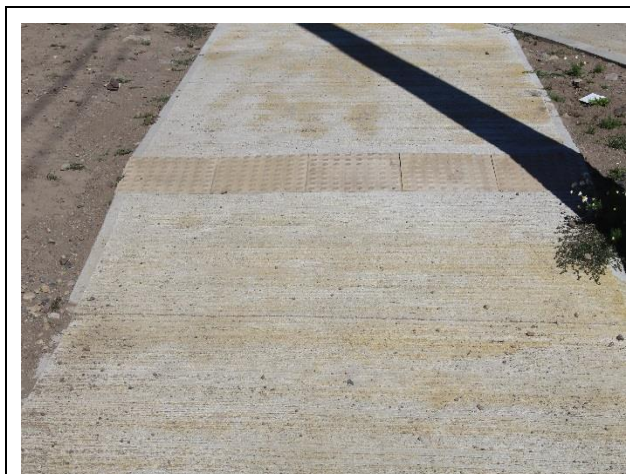
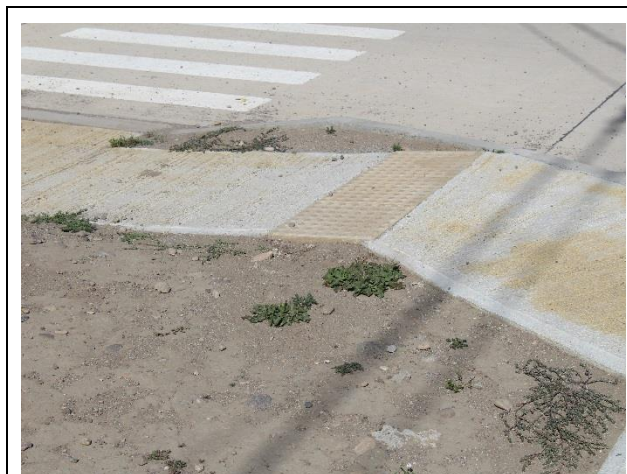
Fotografía	21
Fecha	04-02-2022
Ubicación	Áreas Verdes 1 y 2
Contenido	Pavimento de alerta en pendiente de rampa

Fotografía	22
Fecha	04-02-2022
Ubicación	Áreas Verdes 1 y 2
Contenido	Pavimento de alerta en pendiente de rampa

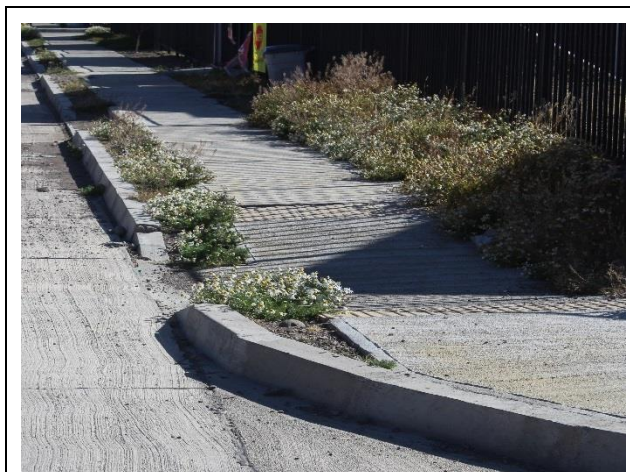
Fotografía	23
Fecha	04-02-2022
Ubicación	Calle 1 con intersección calle 4
Contenido	Hundimiento de veredas.

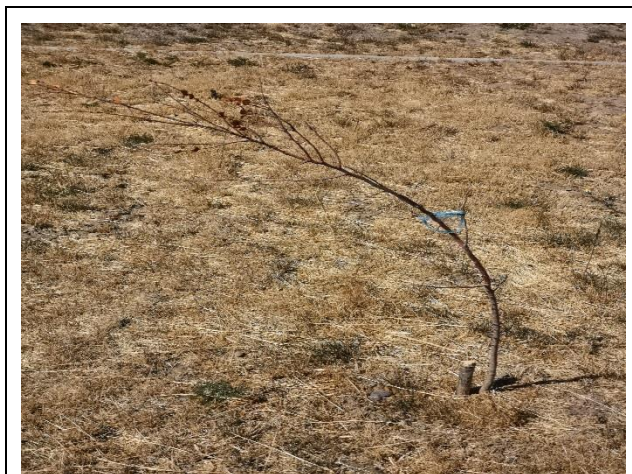
Fotografía	25
Fecha	04-02-2022
Ubicación	Varios sectores de la obra
Contenido	Vegetación en mal estado

Fotografía	26
Fecha	04-02-2022
Ubicación	Varios sectores de la obra
Contenido	Vegetación en mal estado
