CONTRALORÍA GENERAL DE LA REPÚBLICA
CONTRALORÍA REGIONAL DE ANTOFAGASTA
UNIDAD DE CONTROL EXTERNO

UCE N° :	86/2026	ATIENDE OFICIOS N°S 1.326 Y 1.870,
REFS N°S :	23.972/2025	AMBOS DE 2025, DEL SECRETARIO
	25.811/2025	GENERAL DEL SENADO.

Registro fotográfico de la visita de inspección visual efectuada el 14 de enero de 2026, al conjunto habitacional Bellavista I.

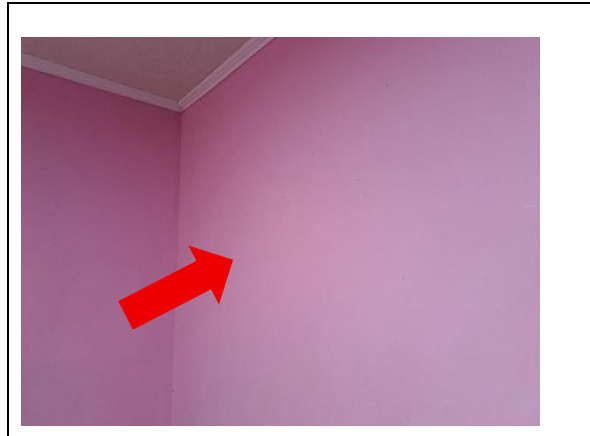
Finalmente, durante la visita de inspección visual efectuada el 14 de enero de 2026 por esta Entidad de Control, en compañía de funcionarios del SERVIU Antofagasta y de la directiva del comité de administración, se constató la presencia de hongos en muros perimetrales de dormitorios en sólo 3 departamentos (N°s 201 y 304 de la torre N° 4 y en el departamento N° 204 de la torre N° 6), según se aprecia en las fotografías N°s 1 a la 3, del anexo del presente documento.

Fotografía N°	2
Fecha captura	14-1-2026
Ubicación	Dormitorio N° 1, Departamento 201, Torre N° 4.
Contenido	Hongos en muro.

Lo anterior, sin perjuicio de las acciones que el SERVIU adopte en cumplimiento de lo comprometido en su oficio N° 2.152, de 28 de agosto de 2025, en materia de limpieza, sanitización y tratamiento antimicótico.

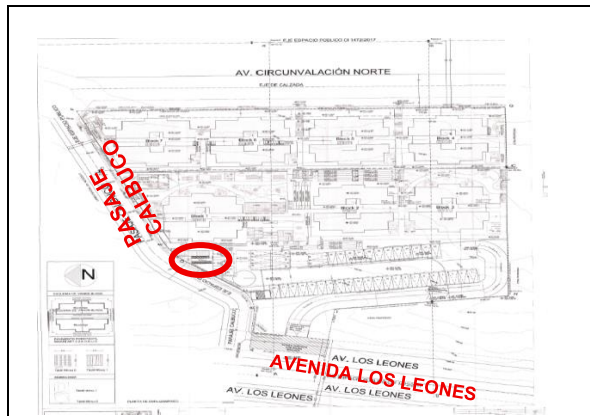
Sobre el particular, de la revisión de los antecedentes del proyecto y de las validaciones efectuadas en terreno por esta Contraloría Regional, se constató que la ubicación de la sala de basura se ajusta a lo previsto en la lámina LAM 1, folio 317, del proyecto aprobado, conforme se aprecia en las fotografías N^{os} 4 y 5, del anexo del presente informe.

Fotografía N°	4
Fecha captura	23-01-2026
Ubicación	LAM 1, Plano de emplazamiento folio 317.
Contenido	Ubicación de sala de basura.
