Inspección de Obra Pública

SERVICIO DE VIVIENDA Y URBANIZACIÓN
DE LA REGIÓN DE LA ARAUCANÍA

Informe Nº 189/2025
16 de junio de 2025

Inspección de Obra Pública al proyecto “Mejoramiento Espacio Público Pasada Guacolda, Comuna de Lautaro, Etapa 1”.

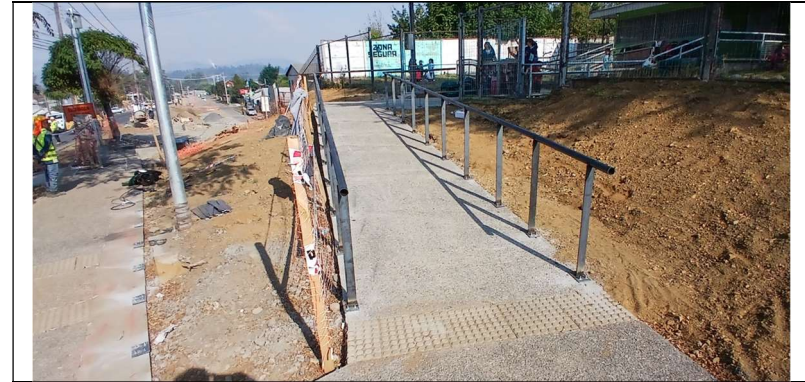
Imagen N°	1
Fecha captura	26 de marzo de 2025
Contenido	Nueva rampla acceso Jardín Infantil Integra.

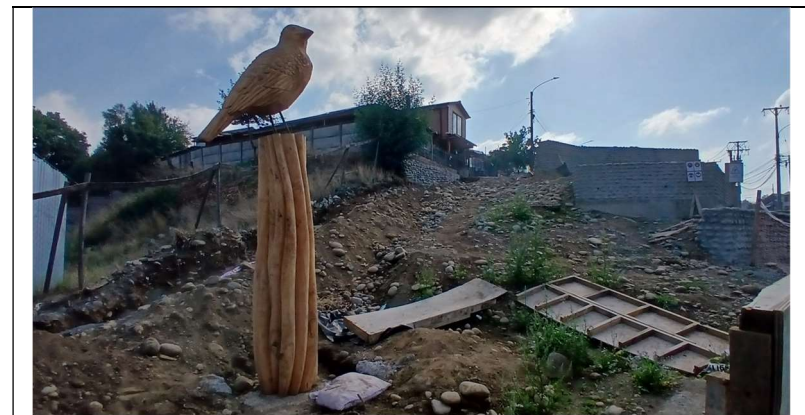
Imagen N°	2
Fecha captura	26 de marzo de 2025
Contenido	Escultura en madera y muros de contención en mampostería.

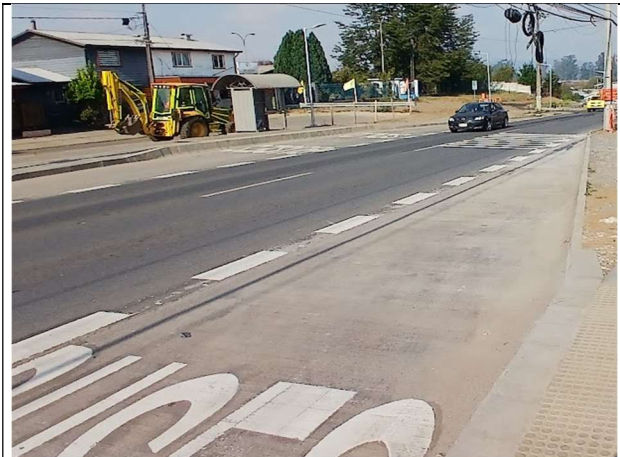
N°	PARTIDA/ ACTIVIDAD/ MATERIA	DETALLE	HALLAZGO	NORMA VULNERADA	RESPALDO
1	Sello de juntas de pavimento	Ausencia de sello en juntas de pavimento entregadas al tránsito de vehículos.	<p>Se verificó que las juntas transversales de contracción del pavimento de hormigón de los ensanchamientos para las paradas de buses se encuentran sin sello elastomérico - encontrándose dicha área abierta al tránsito vehicular-, incumplíéndose lo dispuesto en el numeral 3.5 “Pavimento de hormigón para tránsito rodado pesado 18 cm”, bajo el título “Protección del pavimento y apertura al tránsito”, de las especificaciones técnicas generales, ETG, que indica “El pavimento sólo podrá ser entregado al tránsito cuando las juntas del tramo están totalmente selladas...”.</p> <p>Es del caso señalar que la falta del sello en cuestión favorece el ingreso de las aguas lluvias a la capa de la base del pavimento, condición que de mantenerse por un periodo prolongado podría ocasionar el socavamiento del hormigón y, eventualmente, el agrietamiento en caso circulación de vehículos pesados en virtud que la losa no tendría soporte para distribuir las cargas.</p>	Numeral 3.5 “Pavimento de hormigón para tránsito rodado pesado 18 cm” de las especificaciones técnicas generales.	Imágenes N°s 1 a la 6 del Anexo N° 3 del presente informe.

Imagen N°	3
Fecha captura	26-03-2025
Ubicación	Ruta S-11-R, frente estadio Santa Guadalupe - Vereda Norte
Contenido	Vista general bahía de buses entregada a tránsito vehicular.

RESPUESTA DEL SERVICIO		<p>En su respuesta dicha entidad indica que, considerando las solicitudes efectuadas de manera informal desde la Municipalidad de Lautaro a la Fiscalización Técnica de la Obras (FTO), para dar a tránsito las bahías de buses en atención al uso diario en el sector, se autorizó la apertura de manera transitoria de la partida en cuestión.</p> <p>Agrega en su respuesta, que a la fecha de la visita de esta Contraloría Regional, la partida se encontraba ejecutada al 97,14% de avance, quedando por ejecutar solo algunos sellos elastómicos; y complementa indicando que las juntas transversales de contracción se realizan a una profundidad de 1/4 del espesor del pavimento, con lo cual es imposible que ingresen las aguas lluvias a la capa de base granular de dicho pavimento y de ninguna manera se verá comprometido estructuralmente el pavimento.</p> <p>Finalmente, dicha entidad informa que a la fecha de su réplica -6 de junio de 2025- la totalidad de dichas juntas se encuentran ejecutadas, adjuntando un registro fotográfico que da cuenta de ello.</p>

CONCLUSIÓN		Atendidas las explicaciones y argumentos entregados, así como también las fotografías aportadas que dan cuenta de los sellos completado en la zona objetada, procede subsanar lo observado.

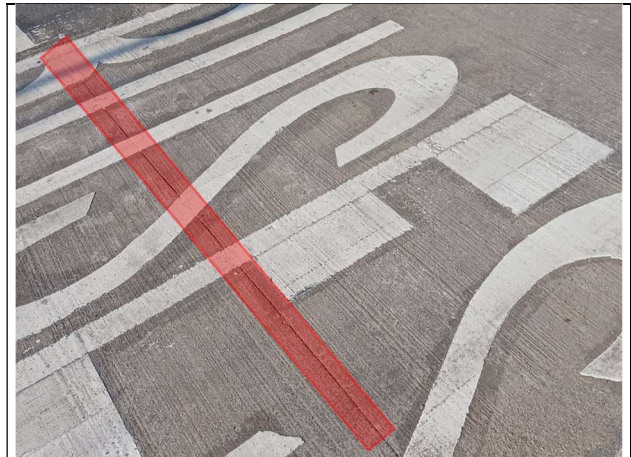
Imagen N°	4
Fecha captura	26-03-2025
Ubicación	Ruta S-11-R, frente estadio Santa Guadalupe - Vereda Norte
Contenido	Detalle de junta transversal sin sello elastomérico y contaminada con polvo y piedras.

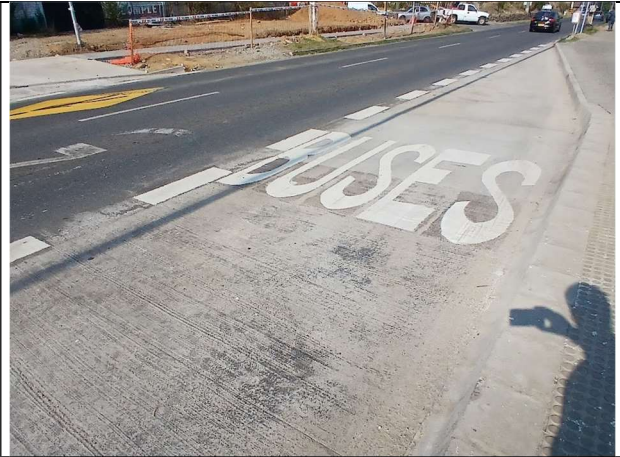
Imagen N°	5
Fecha captura	26-03-2025
Ubicación	Ruta S-11-R, entre calle Guacolda y Cautín - Vereda Norte
Contenido	Vista general bahía de buses entregada a tránsito vehicular.

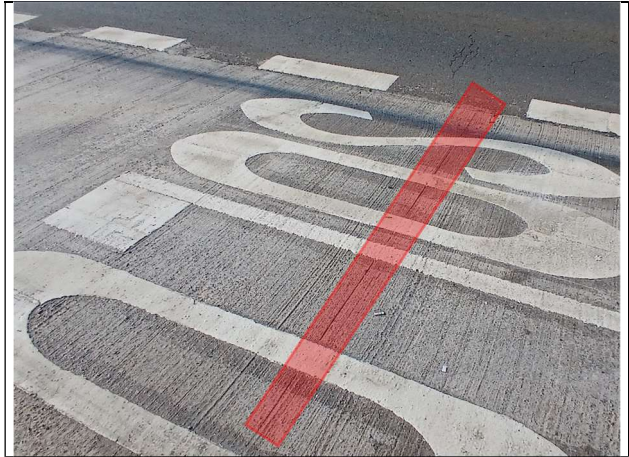
Imagen N°	6
Fecha captura	26-03-2025
Ubicación	Ruta S-11-R, entre calle Guacolda y Cautín - Vereda Norte
Contenido	Detalle de junta transversal sin sello elastomérico y contaminada con polvo y piedras.

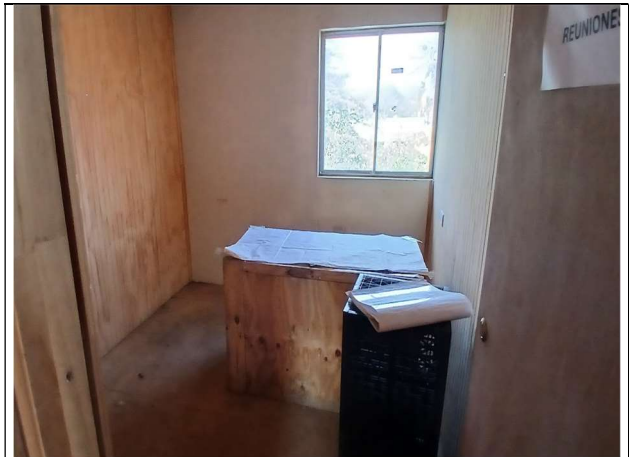
N°	PARTIDA/ ACTIVIDAD/ MATERIA	DETALLE	HALLAZGO	NORMA VULNERADA	RESPALDO
			no puedan ser modificadas sin la aprobación del SERVIU, situación que tampoco se ajusta a lo consignado en el referido artículo 15 de las BAE.		
	RESPUESTA DEL SERVICIO	En su respuesta, el SERVIU adjunta el comprobante de pago de la mencionada póliza -N°10139496-002430922, de 6 de mayo de 2024-, e informa que en la página 4 de 17 de la referida póliza se incluye una cláusula que indica "La Compañía no podrá cambiar beneficiario, alterar las coberturas, aumentar deducibles, rebajar montos, eliminar coberturas adicionales o introducir cualquier modificación, sin autorización expresa del Serviú Región de La Araucanía, comunicada por escrito y firmado por el apoderado autorizado para tal efecto..."			
	CONCLUSIÓN	Atendidos los documentos aportados y precisiones realizadas al efecto, se levanta lo observado.			
6	Instalación de faenas	Incumplimiento de recintos y exigencias para la instalación de faenas.	Se verificó que en la instalación de faenas no existe comedor y vestuario para el personal de la obra, ni tampoco una sala de reuniones con capacidad para 10 personas, además de verificarse la ausencia de botiquín de primeros auxilios en baños del personal, todas exigencias contenidas en los numerales 1.1.2 y 1.1.3 de las especificaciones técnicas del contrato.	Numerales 1.1.2 "Oficinas administrativas" y 1.1.3 "Baños", de las especificaciones técnicas generales.	Imágenes N°s 7 a la 10 del Anexo N° 3 del presente informe.

Imagen N°	8
Fecha captura	26-03-2025
Ubicación	Instalación de Faenas
Contenido	Oficina destinada a Sala de Reuniones, con equipamiento para 1 persona.

RESPUESTA DEL SERVICIO	<p>En relación con la inexistencia de comedores en la instalación de faena, el servicio indica que si bien el numeral 1.1.2 "Oficinas administrativas" de las especificaciones técnicas generales contiene tal exigencia, a pesar de que todo el personal que trabaja en la faena almuerza y pernocta en pensiones de la comuna, como también, en sus respectivos domicilios -los cuales se encuentran cercanas a la obra en ejecución-, solicitará la implementación de dicha instalación.</p> <p>Respecto de la existencia de vestuarios, señala que si bien no son visibles, efectivamente estos se encuentran operativos y en uso por parte de los trabajadores.</p> <p>Por otra parte, en cuanto a la capacidad de personas efectiva en la sala de reuniones (10 personas), el servicio explica que al momento de la visita de la Contraloría Regional esta no se encontraba habilitada en un 100%, debido a que las reuniones se efectuaban en la oficina de la FTO o ITO, sin embargo, se habilitó según lo requerido.</p> <p>Por último, respecto a mantener 1 botiquín de primeros auxilios por cada baño en instalación de faenas, el SERVIU señala que, siempre ha existido 1 botiquín en las instalación de faenas -el cual se encuentra en la oficina del prevencionista de riesgos-, explicando que, si bien no se cumple con lo estipulado en las especificaciones técnicas, si se cumpliría con las exigencias mínimas que se requieren en una faena, de acuerdo a lo señalado en el artículo 244 del Código del Trabajo, que establece que los empleadores deben contar con un botiquín en cualquier fabrica, faena o taller, para atender algún accidente. Agrega a continuación, que el precitado decreto N° 594, de 1999, no menciona directamente la</p>

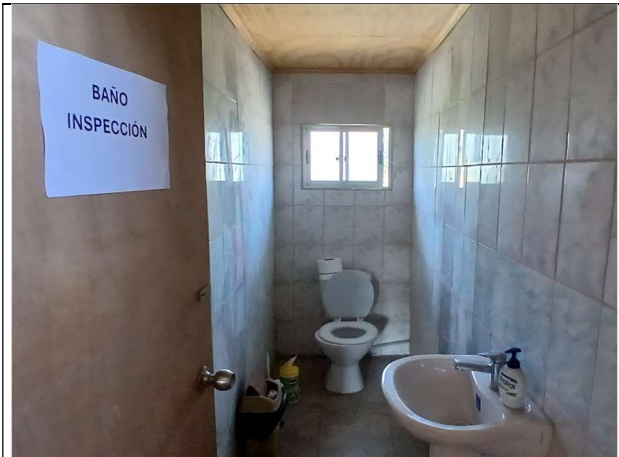
Imagen N°	9
Fecha captura	26-03-2025
Ubicación	Instalación de Faenas
Contenido	Baño destinado a inspección fiscal sin botiquín.

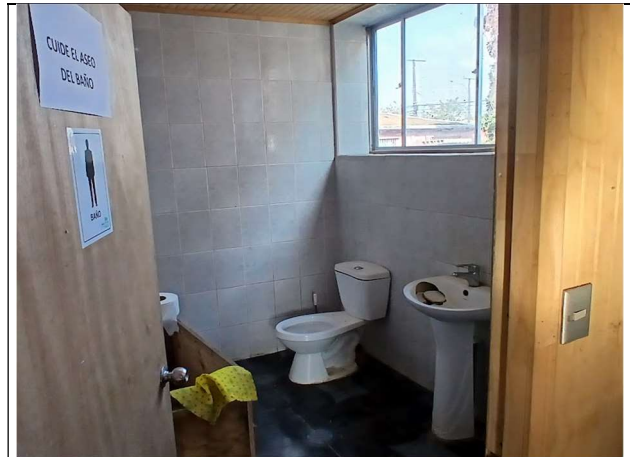
Imagen N°	10
Fecha captura	26-03-2025
Ubicación	Instalación de Faenas
Contenido	Baño de trabajadores con daño en lavamanos y sin botiquín.

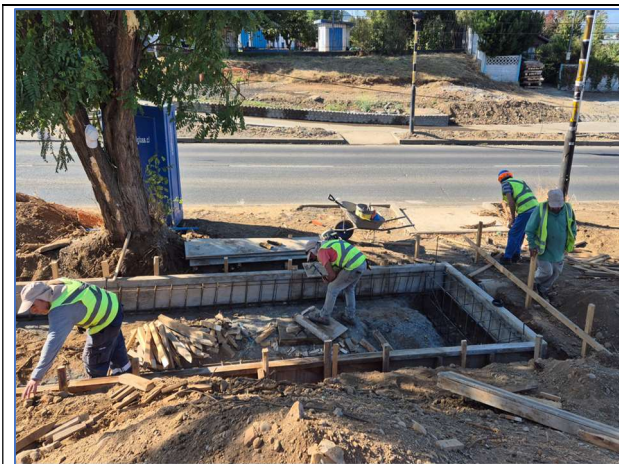
N°	DETALLE	HALLAZGO	NORMA VULNERADA	RESPALDO
1	Trabajadores sin el uso de elementos de protección personal.	Se advirtieron trabajadores sin la adecuada utilización de elementos de protección personal, como guantes, antiparras y cascos de seguridad, situación que reviste un eventual escenario peligroso para el personal y denota una falta de control por parte de la unidad técnica, vulnerando lo dispuesto en el artículo 53 del decreto N° 594, de 1999, del Ministerio de Salud -que Aprueba Reglamento sobre Condiciones Sanitarias y Ambientales Básicas en los Lugares de Trabajo-, el cual señala que "El empleador deberá proporcionar a sus trabajadores, libres de todo costo y cualquiera sea la función que éstos desempeñen en la empresa, los elementos de protección personal que cumplan con los requisitos, características y tipos que exige el riesgo a cubrir y la capacitación teórica y práctica, necesaria para su correcto empleo, debiendo, además, mantenerlos en perfecto estado de funcionamiento, debiendo usarlos en forma permanente mientras se encuentre expuesto al riesgo".	<p>Artículo 70 del decreto N° 236, de 2002, del MINVU, que indica que la inspección técnica de obras deberá velar porque el contratista cumpla respecto de su personal, con las normas de seguridad; en concordancia con lo dispuesto en el artículo 17 de las bases administrativas que indica que, el contratista será responsable de la protección y seguridad del público y de los trabajadores, agregando además, que deberá cumplir con las leyes y reglamentos sobre prevención de riesgos de la legislación chilena que sean aplicables.</p> <p>Artículo 53 del decreto N° 594, de 1999, del Ministerio de Salud.</p>	Imágenes N°s 11 a la 14 del Anexo N° 3 del presente informe.

Imagen N°	11
Fecha captura	05-02-2025
Ubicación	Ruta S-11-R Acceso jardín Infantil Santa Guadalupe
Contenido	Trabajadores sin elementos de protección personal tales como casco, guantes y antiparras.

RESPUESTA DEL SERVICIO		<p>Sobre la materia observada, el SERVIU informa que las razones del no uso del casco de seguridad por parte de los trabajadores, obedece a una situación netamente climática y puntual, ya que en las visitas realizadas por personal de la Contraloría Regional era época de verano, lo cual, producto de las altas temperaturas que se registraban en dicho periodo, la empresa contratista solicita verbalmente a la FTO/ITO la autorización para que los trabajadores en obra pudiesen usar un gorro tipo legionario, bajo la supervisión del profesional prevencionista de riesgos de la empresa, con el objetivo de no presentar casos de fatiga e insolación, que por cierto son muy recurrentes en época estival.</p> <p>Referente al uso de las antiparras y guantes -según explica el servicio-, estos elementos pueden utilizarse de acuerdo con las partidas que se estén ejecutando, afirmando que, en todos los trabajos se respetó a cabalidad el uso de los elementos de protección personal.</p>

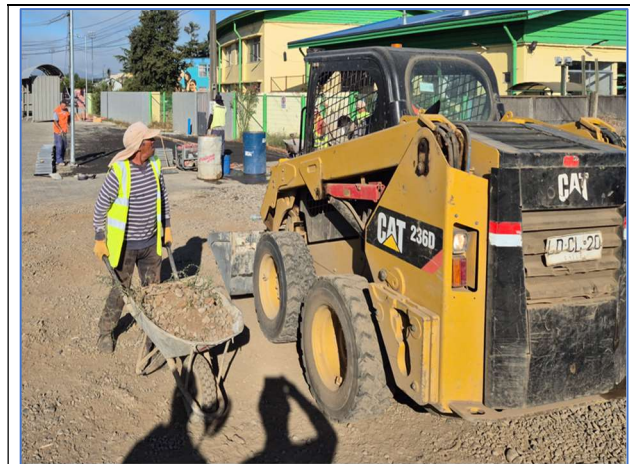
Imagen N°	12
Fecha captura	05-02-2025
Ubicación	Ruta S-11-R Acceso Liceo Politécnico
Contenido	Trabajadores sin elementos de protección personal tales como casco, guantes y antiparras.

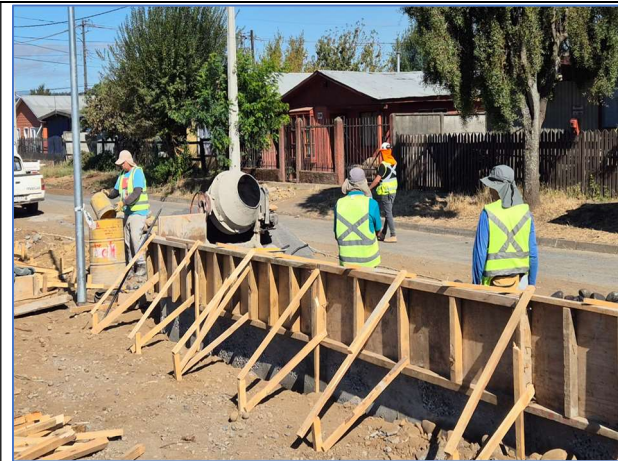
Imagen N°	13
Fecha captura	05-02-2025
Ubicación	Ruta S-11-R, entre calle Guacolda y Cautín - Vereda Norte
Contenido	Trabajos de hormigonado, operarios sin guantes, cascos y antiparras.

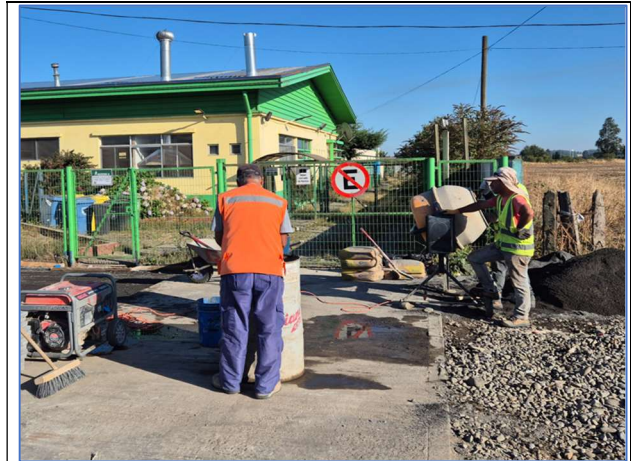
Imagen N°	14
Fecha captura	05-02-2025
Ubicación	Ruta S-11-R Acceso Liceo Politécnico
Contenido	Trabajadores sin elementos de protección personal tales como casco, guantes y antiparras.

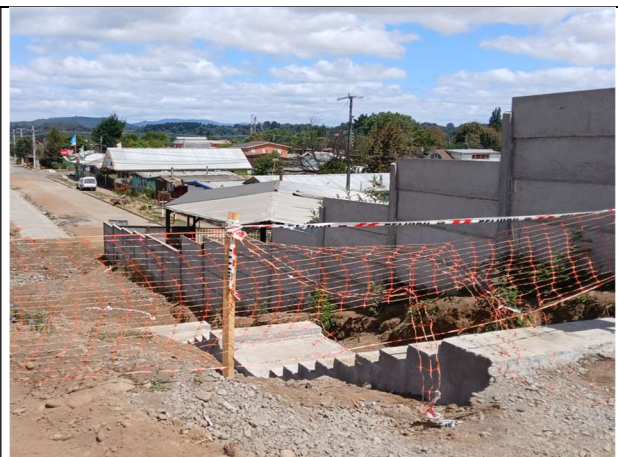
N°	DETALLE	HALLAZGO	NORMA VULNERADA	RESPALDO
		Finalmente, dicha entidad señala que en la actualidad todos los trabajadores ejecutan los trabajos con sus correspondientes elementos de protección personal.		
CONCLUSIÓN		Al respecto, cabe señalar que la situación objetada es un hecho consolidado, motivo por el cual la observación se mantiene, correspondiendo que, en lo sucesivo, dicha entidad adopte las medidas para que los contratistas den estricto cumplimiento respecto del uso de los elementos de protección personal que dicta la norma. (MC)		
2	Deficiencias en materias de seguridad y prevención de accidentes por excavaciones, desniveles, entre otros.	<p>De las visitas efectuadas por el equipo de fiscalización, se advirtió una serie de sectores con excavaciones sin la adecuada protección para evitar eventuales caídas hacia éstas, ello, tanto por parte del personal de la empresa contratista como de los transeúntes que circulan a través de las obras que se ejecutan.</p> <p>En efecto, se evidenciaron excavaciones expuestas sin medidas de mitigación ante eventuales caídas, desniveles, escaleras, entre otros, situación que no permite validar un adecuado control en la seguridad de la obra y en la pertinente prevención de accidentes.</p> <p>Lo anterior vulnera lo consignado en el artículo 3° del antedicho decreto N° 594, de 1999, y la norma chilena NCh 349Of.1999, sobre disposiciones de seguridad en excavación.</p>	<p>Artículo 70 del decreto N° 236, de 2002, del MINVU, que indica que la inspección técnica de obras deberá velar porque el contratista cumpla respecto de su personal, con las normas de seguridad; en concordancia con lo dispuesto en el artículo 17 de las bases administrativas que indica que, el contratista será responsable de la protección y seguridad del público y de los trabajadores, agregando además, que deberá cumplir con las leyes y reglamentos sobre prevención de riesgos de la legislación chilena que sean aplicables.</p> <p>Artículo 3° del antedicho decreto N° 594, de 1999, el cual establece que "La empresa está obligada a mantener en los lugares de trabajo las condiciones sanitarias y ambientales necesarias para proteger la vida y la salud de los trabajadores que en ellos se desempeñan, sean estos dependientes directos suyos o lo sean de terceros contratistas que realizan actividades para ella".</p> <p>Norma chilena NCh 349Of.1999, sobre disposiciones de seguridad en excavación, toda vez que ésta regula en su numeral 4.5 que "Toda excavación o zanja debe ser aislada o protegida mediante un cierre,</p>	Imágenes N°s 15 a la 18 del Anexo N° 3 del presente informe.

Imagen N°	15
Fecha captura	05-02-2025
Ubicación	Ruta S-11-R, esquina los Cerrillos - Vereda Norte
Contenido	Malla en mal estado, con riesgo de caída en altura para transeúntes o trabajadores.

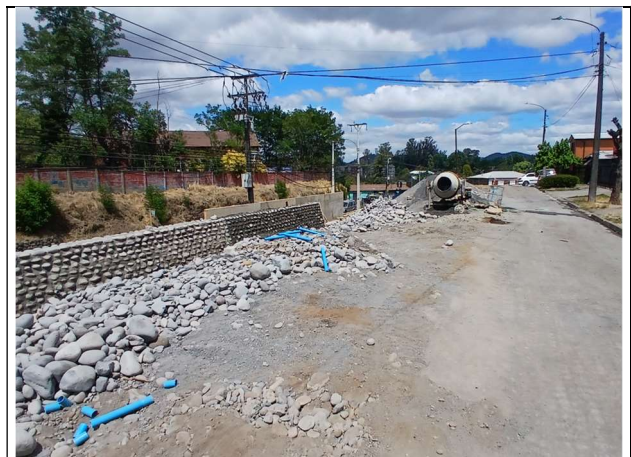
Imagen N°	16
Fecha captura	05-02-2025
Ubicación	Ruta S-11-R, entre calle Barros Arana y Mario Cofre - Vereda Norte
Contenido	Zona de trabajo no demarcada ni protegida.

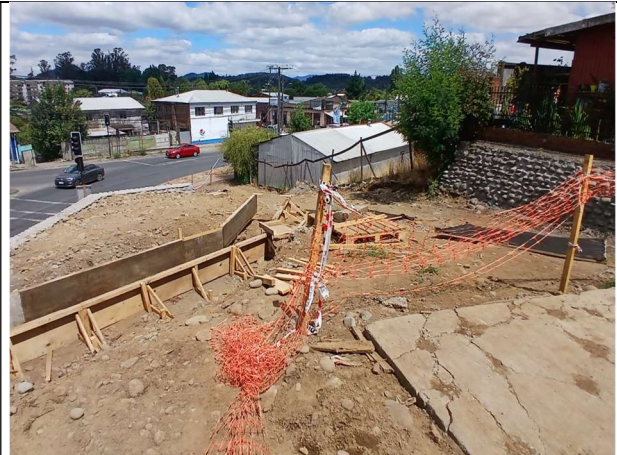
Imagen N°	17
Fecha captura	05-02-2025
Ubicación	Ruta S-11-R, entre calle Barros Arana y Mario Cofre - Vereda Norte
Contenido	Malla en mal estado, con riesgo de caída en altura para transeúntes o trabajadores.

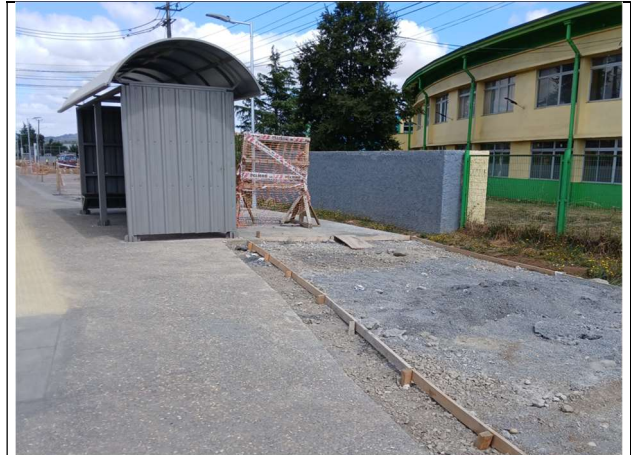
Imagen N°	18
Fecha captura	05-02-2025
Ubicación	Ruta S-11-R, esquina calle Rodolfo de la Peña - Vereda Norte
Contenido	Zona de trabajo no demarcada ni protegida.

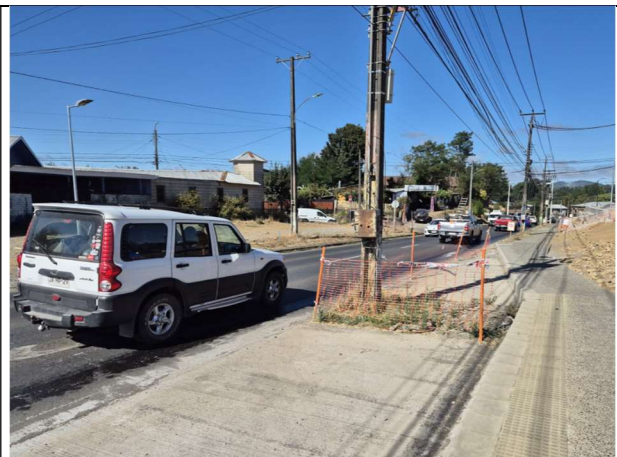
N°	DETALLE	HALLAZGO	NORMA VULNERADA	RESPALDO
			baranda u otra defensa adecuada", agregando el numeral 4.6 que "En los casos en que dichas excavaciones o zanjas se hagan en la vía pública, se deben colocar durante la noche luces rojas que adviertan al público su proximidad".	
RESPUESTA DEL SERVICIO		En su respuesta el servicio adjunta una serie de registros fotográficos que dan cuenta de la adopción de medidas de seguridad en la obra.		
CONCLUSIÓN		Al respecto -y sin perjuicio del registro fotográfico adjunto en esta oportunidad-, cabe señalar que la situación objetada es un hecho consolidado, motivo por el cual la observación se mantiene, correspondiendo que, en el futuro, dicha entidad adopte las medidas para que los contratistas den estricto cumplimiento a las medidas de seguridad que sean aplicables. (MC)		
3	Deficiencias en las señalizaciones provisionales de trabajos en la vía.	<p>En diversos puntos de la obra existen postes de hormigón en medio de la calzada entregada al tránsito de vehículos -que se encuentran a la espera de ser trasladados-, pero que no cuentan con la debida señalización y canalización, con la retrorreflectancia y/o luces pertinentes, para evitar la colisión en contra de dichos elementos.</p> <p>La situación expuesta vulnera lo consignado en el artículo 109 del precitado decreto N° 236, de 2002, que indica que "Si el proyecto que se contrata afecta el tránsito local, el contratista deberá procurar la seguridad del tránsito para vehículos y peatones, debiendo proveer, colocar y mantener letreros y señales de peligro, diurno y nocturno, durante todo el período de las faenas".</p> <p>Además, se vulneró lo establecido en el artículo 20, del decreto N° 78, de 2012, del Ministerio de Transportes y Telecomunicaciones, que Aprueba el</p>	<p>Artículo 109 del decreto N° 236, de 2002, del MINVU.</p> <p>Artículo 20, del decreto N° 78, de 2012, del Ministerio de Transportes y Telecomunicaciones.</p> <p>Capítulo 5 del referido Manual de Señalización de Tránsito.</p>	Imágenes N°s 19 a la 22 del Anexo N° 3 del presente informe.

Imagen N°	19
Fecha captura	19-02-2025
Ubicación	Ruta S-11-R, entre calles Guacolda y Cautín - Vereda Norte
Contenido	Ausencia de señalización provisoria adecuada.

N°	DETALLE	HALLAZGO	NORMA VULNERADA	RESPALDO
		<p>Manual de Señalización de Tránsito, el cual establece que “Todo aquel que ejecute trabajos en la vía pública está obligado a colocar de día y de noche, la señalización y medidas de seguridad de acuerdo a la naturaleza de las obras”.</p> <p>Y del mismo modo, lo expuesto no se ajusta a las diversas condiciones establecidas para las señales y dispositivos de seguridad, indicadas en Capítulo 5 del referido Manual de Señalización de Tránsito, en especial lo referido a elementos de canalización, retrorreflexión de señales y dispositivos, sistemas de soporte y emplazamiento de las señales de advertencia.</p>		
RESPUESTA DEL SERVICIO		<p>En su contestación, el SERVIU señala que la obra siempre ha contado con cierros, señaléticas informativas y preventivas en todo momento, agregando que la situación de las bahías de buses solo fue un caso puntual y por un periodo acotado de tiempo, y que desde el mes de marzo a la fecha, las bahías de buses se encuentran en perfecto funcionamiento, sin interferencias y postes reubicados, adjuntando fotografías que dan cuenta de ello.</p>

CONCLUSIÓN		<p>Al respecto -y sin perjuicio que del registro fotográfico adjunto en esta oportunidad puede advertirse que efectivamente los postes que se encontraban en la calzada fueron trasladados-, cabe señalar que la situación objetada es un hecho consolidado, motivo por el cual la observación se mantiene, correspondiendo que, en lo sucesivo, dicha entidad adopte las medidas para que los contratistas den cumplimiento a la señalización provisoria atingente a la materia. (MC)</p>

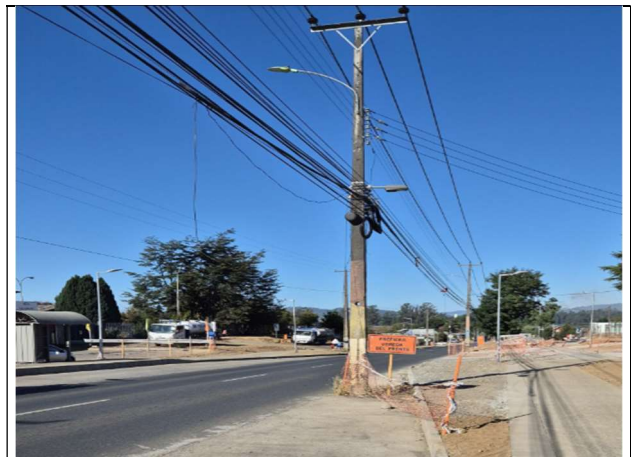
Imagen N°	20
Fecha captura	19-02-2025
Ubicación	Ruta S-11-R, frente estadio Santa Guadalupe - Vereda Norte
Contenido	Ausencia de barreras y elementos de canalización en bahía de buses.

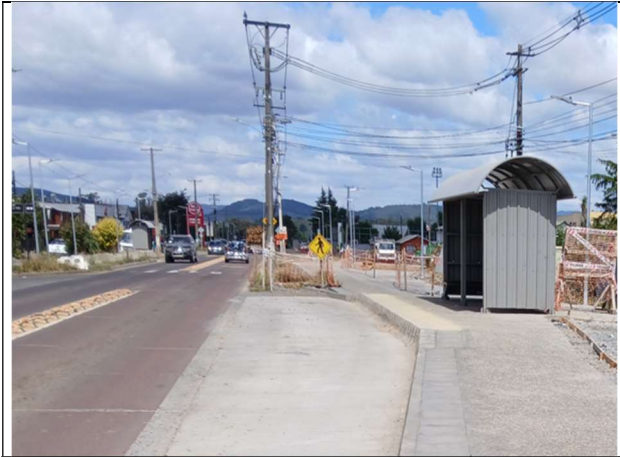
Imagen N°	21
Fecha captura	19-02-2025
Ubicación	Ruta S-11-R, esquina calle Rodolfo de la Peña - Vereda Norte
Contenido	Ausencia de barreras y elementos de canalización en bahía de buses.

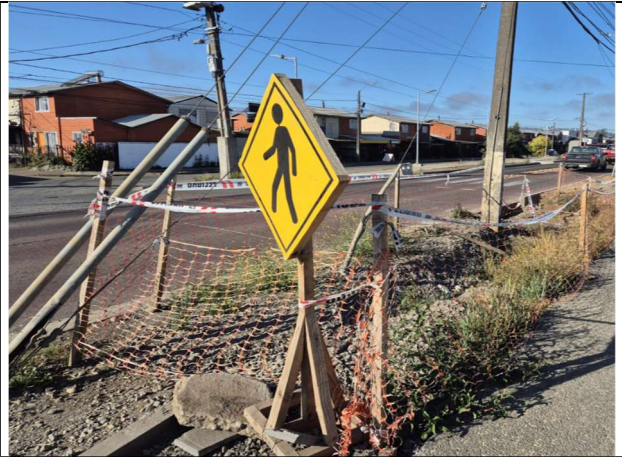
Imagen N°	22
Fecha captura	19-02-2025
Ubicación	Ruta S-11-R, esquina calle Rodolfo de la Peña - Vereda Norte
Contenido	Barreras y señalética insuficiente.
