# INSPECCIÓN DE OBRA PÚBLICA

## SERVICIO DE VIVIENDA Y URBANIZACIÓN DE ANTOFAGASTA

INFORME N° 394 / 2024  
5 DE SEPTIEMBRE DE 2024

INFORME FINAL N° 394, DE 2024, SOBRE  
INSPECCIÓN A LAS OBRAS DEL  
CONTRATO “MEJORAMIENTO  
PAVIMENTACIÓN CALLES Y PASAJES  
BALNEARIO EL HUÁSCAR,  
ANTOFAGASTA” EN EL SERVICIO DE  
VIVIENDA Y URBANIZACIÓN DE LA  
REGIÓN DE ANTOFAGASTA.

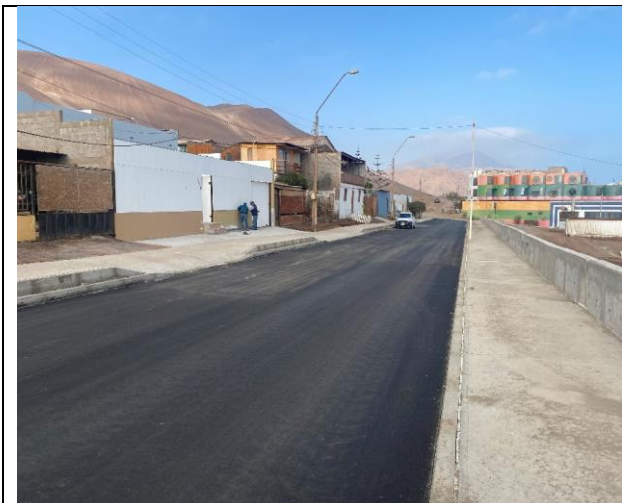
<b>Fotografía N°</b>	1
<b>Fecha captura</b>	22-05-2024
<b>Ubicación</b>	En Calle Vicente Caballero entre Calle 7 y M. Figueroa.
<b>Contenido</b>	Acera de hormigón y carpeta asfáltica en calzada lado poniente.

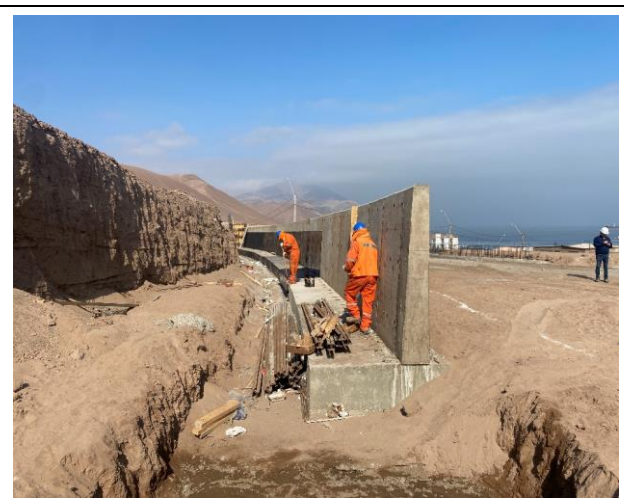
<b>Fotografía N°</b>	2
<b>Fecha captura</b>	22-05-2024
<b>Ubicación</b>	En calle Circunvalación entre Custodio Leiva y Exequiel Ávila.
<b>Contenido</b>	Muros de hormigón armado G30 2,0<h<3,5m en lado oriente.

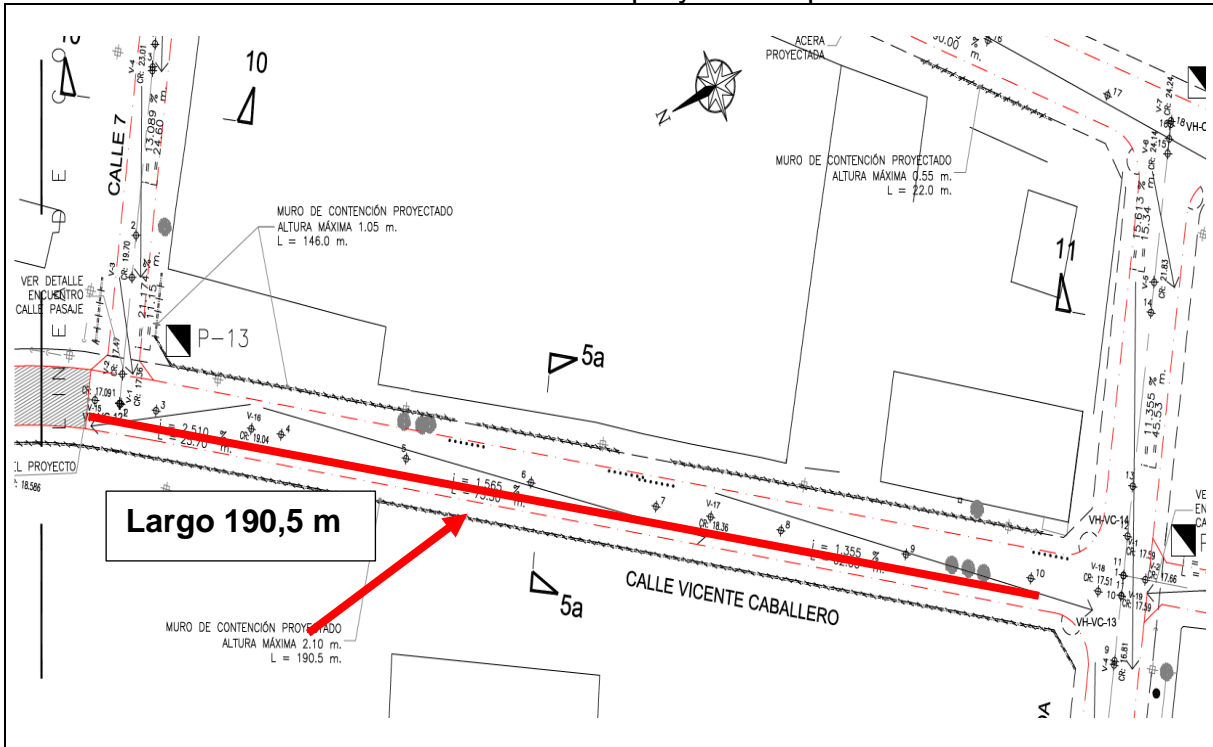
Figura N°1: Detalle de muro hormigón armado G30,  $0,4m < h < 1,2m$ , de longitud de 190,5 m y de altura de 2,1 m proyectado según plano original de diseño geométrico, lámina 2 de 3.

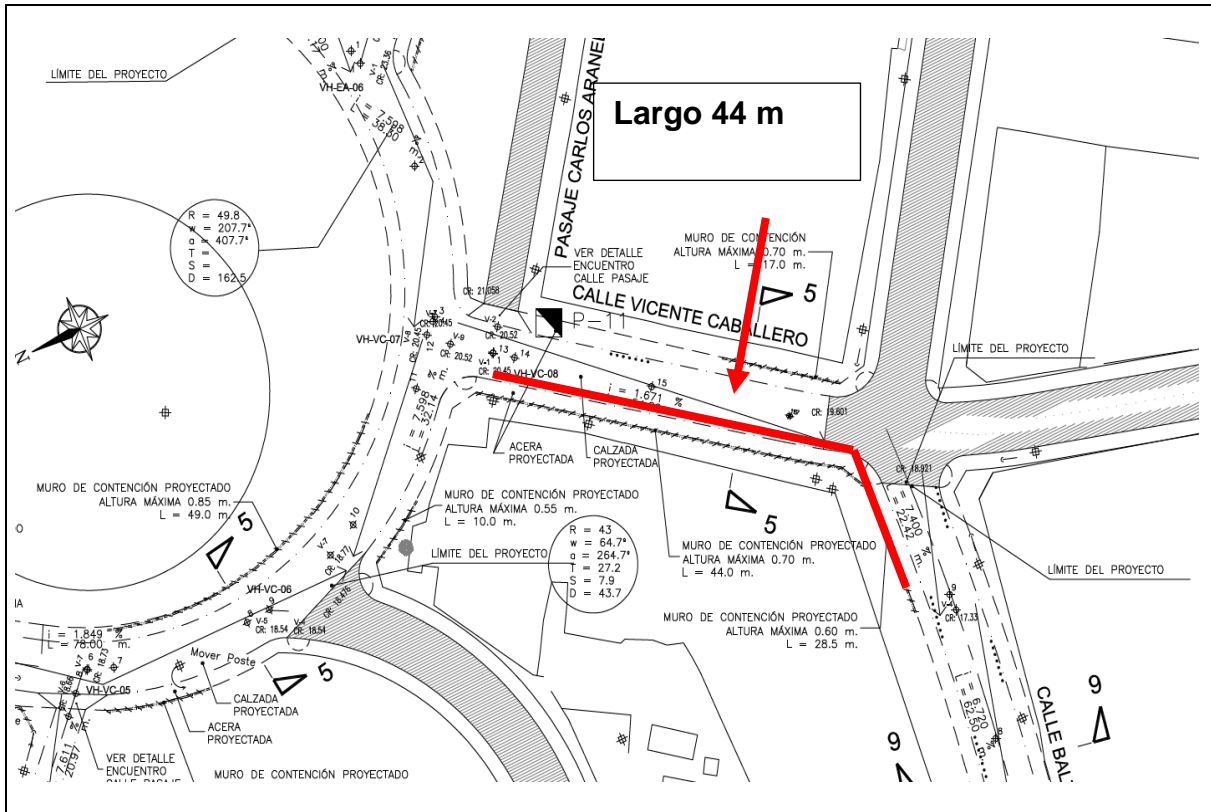
Figura N°3: Detalle de muro hormigón armado G30,  $0,4m < h < 1,2m$ ", de longitud de 44 m y de altura de 0,70 m proyectado según plano original de diseño geométrico, lámina 1 de 3.

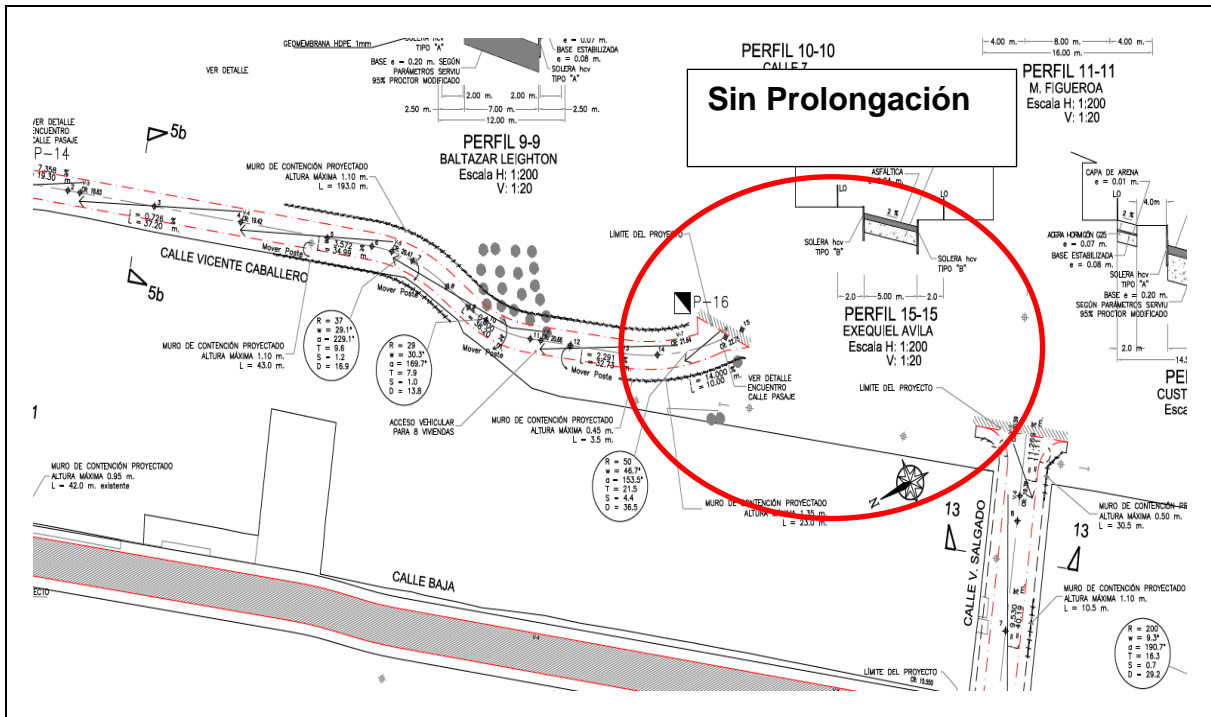
Figura N°5: No existe prolongación de la calzada en Calle Vicente Caballero al intersectar con Calle Vicente Salgado según plano original de diseño geométrico, lámina 2 de 3.
