# INSPECCIÓN DE OBRA PÚBLICA

DIRECCIÓN REGIONAL DEL SERVICIO DE  
VIVIENDA Y URBANIZACIÓN DE  
ANTOFAGASTA.

INFORME N° 746 / 2024  
26 DE DICIEMBRE DE 2024

INFORME FINAL N° 746, DE 2024, SOBRE  
INSPECCIÓN A LAS OBRAS DEL  
CONTRATO “CONJUNTO HABITACIONAL  
LOMAS DEL LOA, COMUNA DE CALAMA”  
EN EL SERVICIO DE VIVIENDA Y  
URBANIZACIÓN DE LA REGIÓN DE  
ANTOFAGASTA.

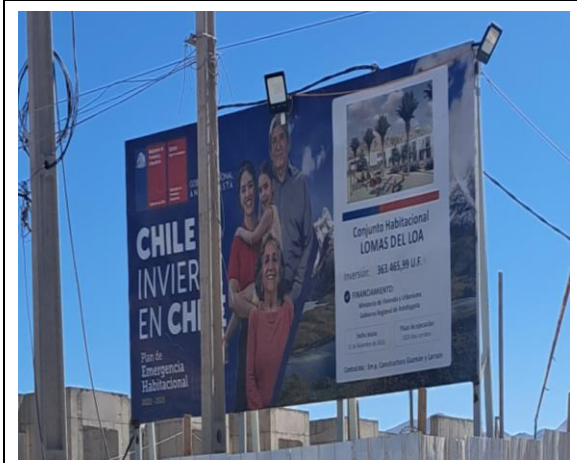
<b>Fotografía N°</b>	1
<b>Fecha captura</b>	02-08-2024
<b>Ubicación</b>	Acceso obra.
<b>Contenido</b>	Letrero de obra.

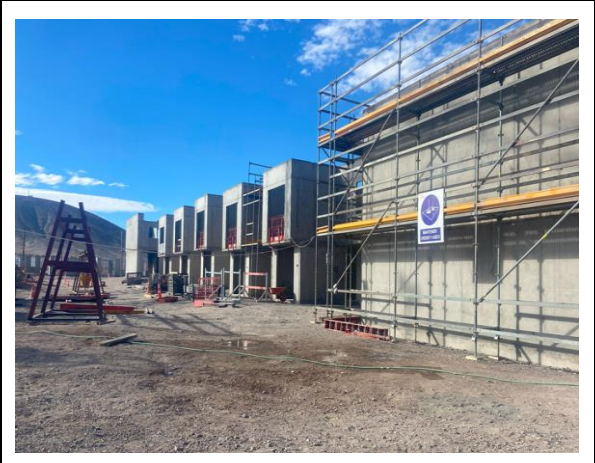
<b>Fotografía N°</b>	2
<b>Fecha captura</b>	09-07-2024
<b>Ubicación</b>	Conjunto habitacional Lomas del Loa, Calama.
<b>Contenido</b>	Avance de obra.

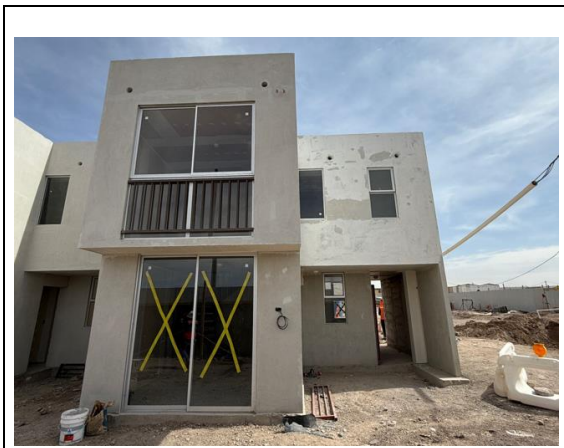
<b>Fotografía N°</b>	3
<b>Fecha captura</b>	18-11-2024
<b>Ubicación</b>	Manzana F, vivienda 10, fachada.
<b>Contenido</b>	Vista general de la vivienda piloto.
