CONTRALORÍA GENERAL DE LA REPÚBLICA
CONTRALORÍA REGIONAL DE ANTOFAGASTA
UNIDAD DE CONTROL EXTERNO

UCE N° : 244/2024 ATIENDE OFICIOS N°S 549 Y 1.008,
REFS N°S : 805.694/2024 AMBOS DE 2024, DEL SECRETARIO
809.964/2024 GENERAL DEL SENADO.

ANTOFAGASTA, 23 de octubre de 2024

Registro fotográfico de visitas de inspección visual efectuadas el 19 de junio y 5 de septiembre de 2024.

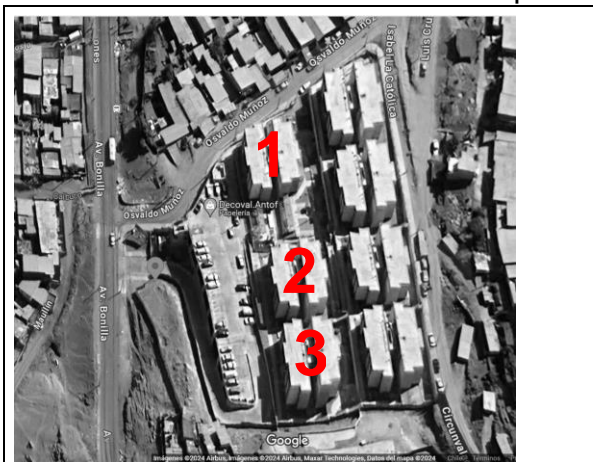
Fotografía N°	1
Fecha captura	23-07-2024 (Extracción del programa Google Earth).
Ubicación	Torres N ^{os} 1, 2 y 3, del conjunto habitacional Bellavista I.
Contenido	Imagen aérea de la situación actual de proyecto.
