# INSPECCIÓN DE OBRA PÚBLICA

SERVICIO DE VIVIENDA Y URBANIZACIÓN  
REGIÓN DE TARAPACÁ

INFORME N° 285 / 2023  
20 DE SEPTIEMBRE DE 2023

INFORME FINAL N° 285, DE 2023, SOBRE  
INSPECCIÓN A LAS OBRAS DEL  
CONTRATO “NORMALIZACIÓN Y  
MEJORAMIENTO DE RUTAS  
PEATONALES, REGIÓN DE TARAPACÁ  
SECTOR CENTRO SUR”, A CARGO DEL  
SERVICIO DE VIVIENDA Y URBANIZACIÓN  
DE TARAPACÁ

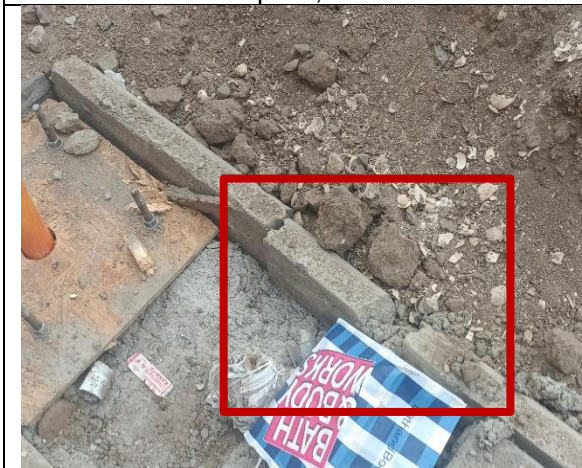
Fotografía N° 3 de 5-05-2023: solera tipo C quebrada tramo 1 calle Eleuterio Ramirez entre Bulnes y Orella, altura 1253, acera poniente.

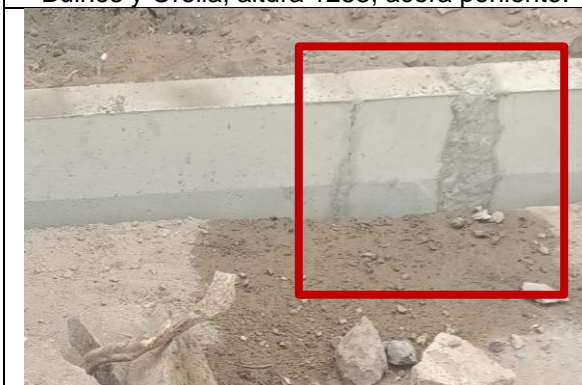
Fotografía N° 5 de 5-05-2023: solera tipo A reparada con cemento tramo 1 calle Vivar entre Orella y Riquelme, altura 1365, acera poniente.

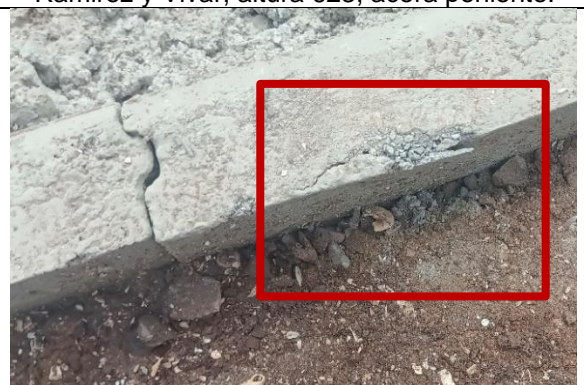
Fotografía N° 6 de 5-05-2023: solera tipo C perdida de arista, tramo 2 calle Vivar entre Riquelme y J.J. Pérez, frente a colegio maria auxiliadora, acera oriente.

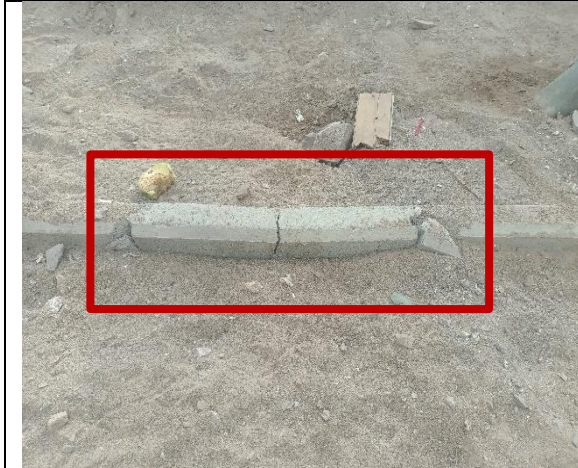
Fotografía N° 15 de 5-05-2023: solera tipo C quebrada, tramo 4 calle Patricio Lynch entre Bulnes y Orella, altura 1250 al 1266, acera oriente.

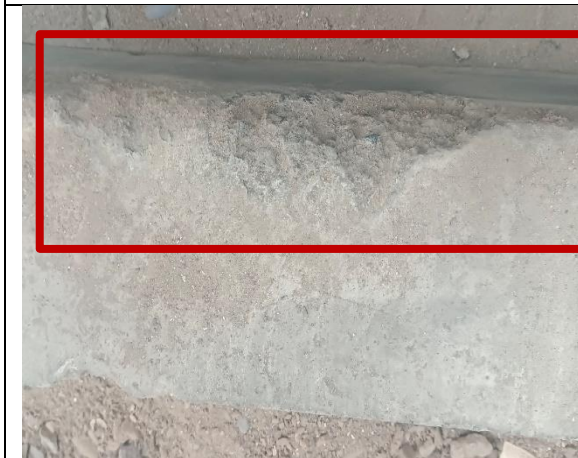
Fotografía N° 17 de 5-05-2023: solera tipo A perdida de aristas, tramo 4 calle Patricio Lynch entre Bulnes y Orella, altura 1201, acera poniente.

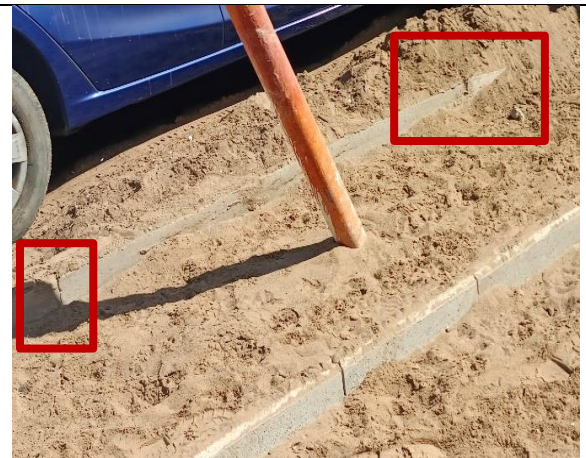
Fotografía N° 18 de 5-05-2023: solera tipo A falta emboquillado quedando con material granular en el encuentro entre soleras, tramo 4 calle Patricio Lynch entre Orella y Riquelme, altura 1364, acera oriente.

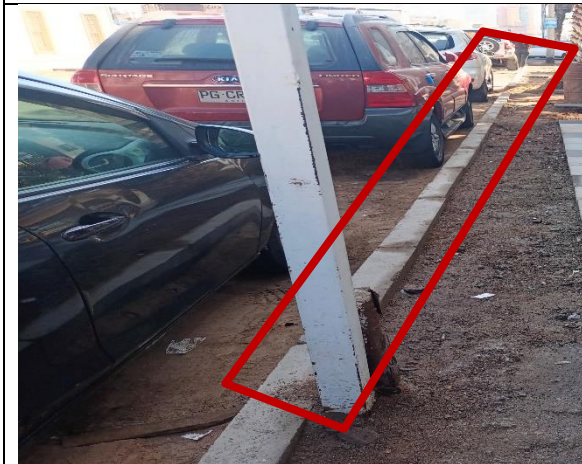
Fotografía N° 21 de 5-05-2023: solera tipo A falta emboquillado, tramo 4 calle Patricio Lynch entre Orella y Riquelme desde altura 1340 al 1310, acera oriente.

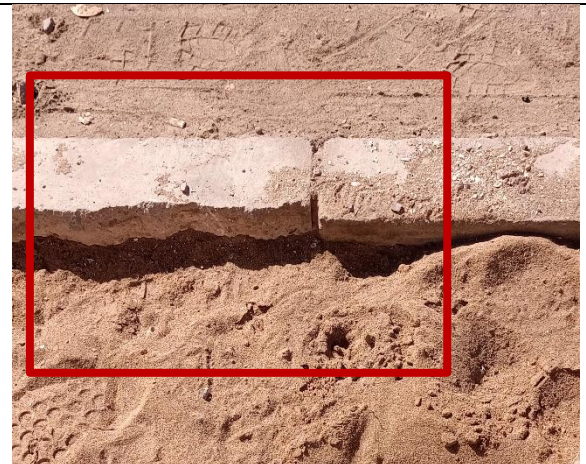
Fotografía N° 22 de 5-05-2023: solera tipo A falta emboquillado en tramo completo y pérdida de arista, altura entre 1351 y 1363 tramo 4 calle Patricio Lynch entre Orella y Riquelme, acera poniente.

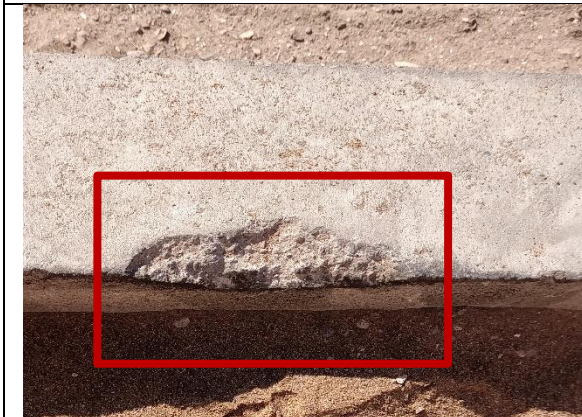
Fotografía N° 23 de 5-05-2023: solera tipo A pérdida de aristas, tramo 4 calle Patricio Lynch entre Orella y Riquelme altura 1363, acera poniente.

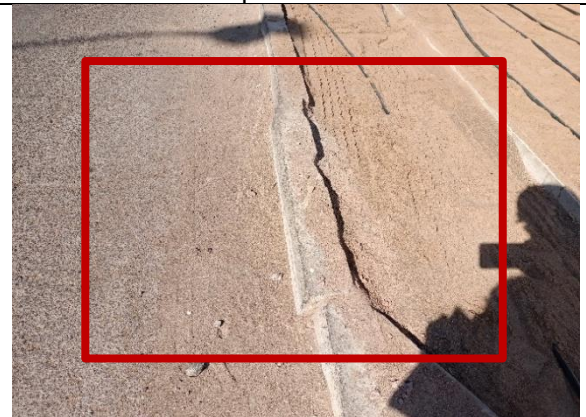
Fotografía N° 24 de 5-05-2023: solera tipo A desaplomada y pérdida de aristas, tramo 4 calle Patricio Lynch entre Orella y Riquelme, altura 1373, acera poniente.

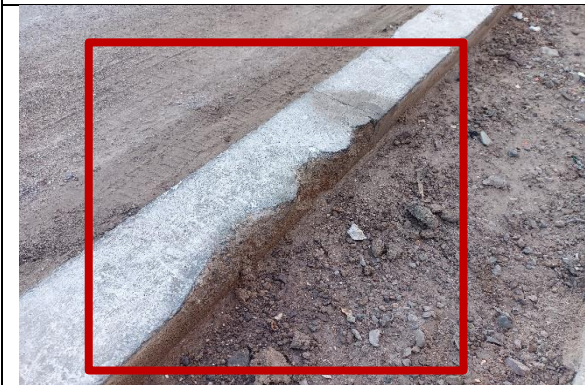
Fotografía N° 29 de 5-05-2023: soleras tipo A pérdida de aristas, tramo 6 calle Anibal Pinto entre Riquelme y Orella, altura 1382, acera oriente.

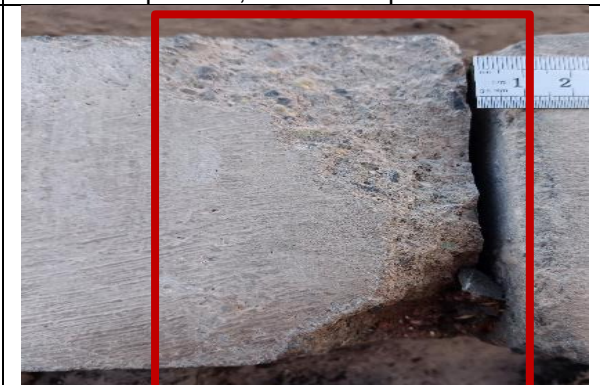
Fotografía N° 30 de 5-05-2023: soleras tipo A falta emboquillado y pérdida de aristas, tramo 6 calle Anibal Pinto entre Riquelme y Orella, altura 1374, acera oriente.

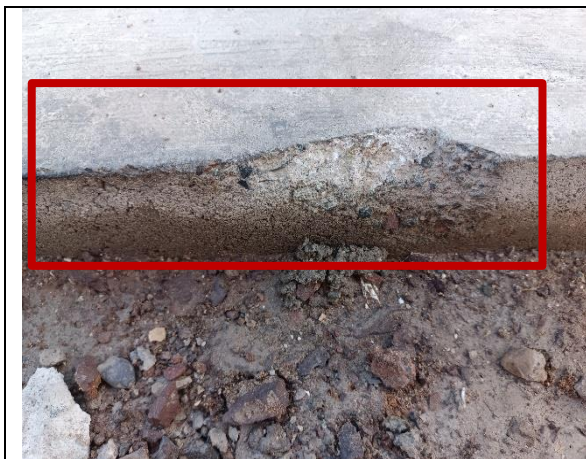
Fotografía N° 31 de 5-05-2023: soleras tipo A pérdida de aristas, tramo 6 calle Anibal Pinto entre Riquelme y Orella, altura 1366, acera oriente.

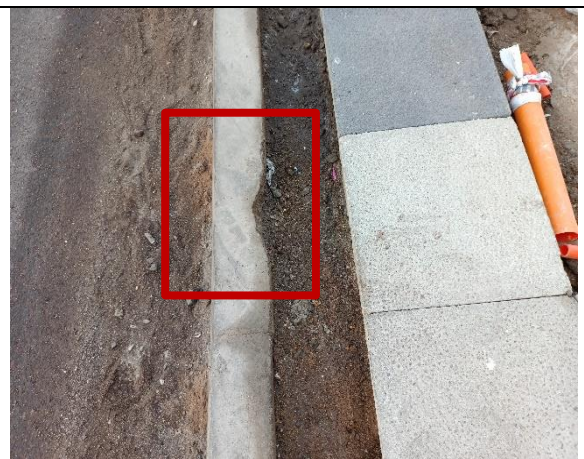
Fotografía N° 32 de 5-05-2023: soleras tipo A pérdida de aristas, tramo 6 calle Anibal Pinto entre Riquelme y Orella, frente edificio SENDA, acera oriente.

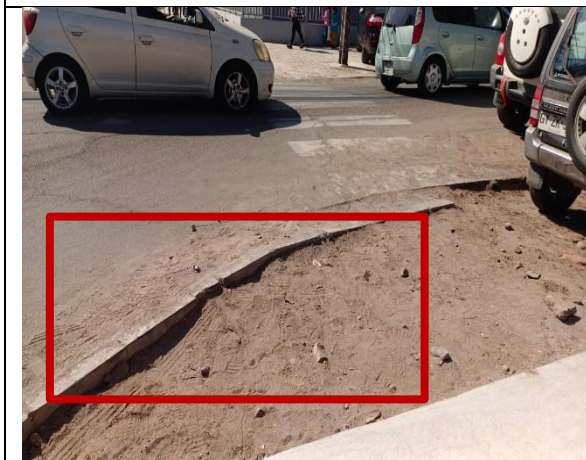
Fotografía N° 35 de 18-05-2023: soleras tipo A cortes irregulares, falta de emboquillado y con pérdida de aristas, tramo 1 intersección Eleuterio Ramirez con Orella, acera sur /oriente.

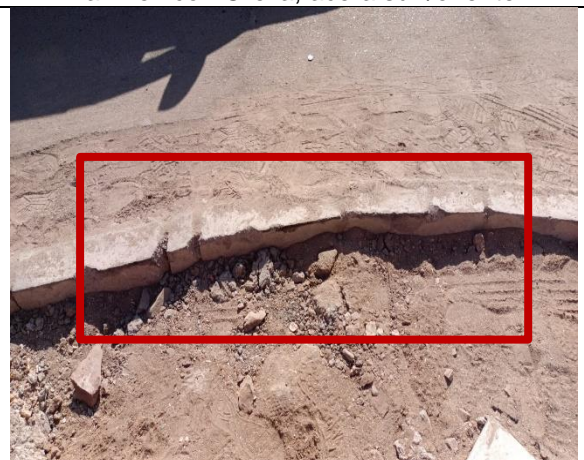
Fotografía N° 36 de 18-05-2023: soleras tipo A cortes irregulares, falta de emboquillado y con pérdida de aristas, tramo 2 intersección Vivar con Riquelme, acera sur /oriente.

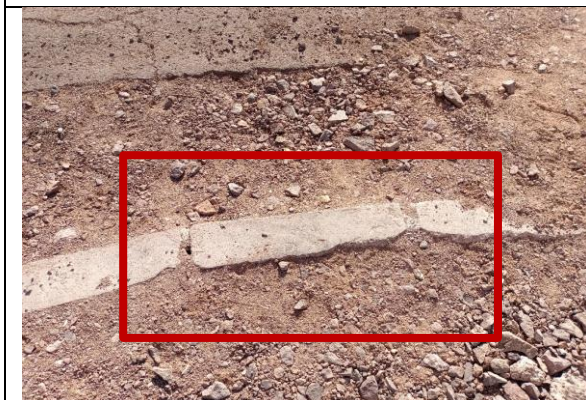
Fotografía N° 41 de 5-05-2023: soleras tipo A cortes irregulares y perdidas de aristas, tramo 6 itersección Anibal Pinto con Orella, acera sur / poniente.

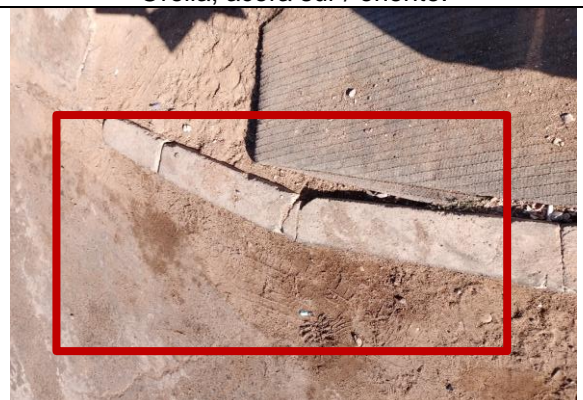
Fotografía N° 42 de 5-05-2023: soleras tipo A cortes irregulares y perdidas de aristas, tramo 6 itersección Anibal Pinto con Riquelme, acera norte / poniente.

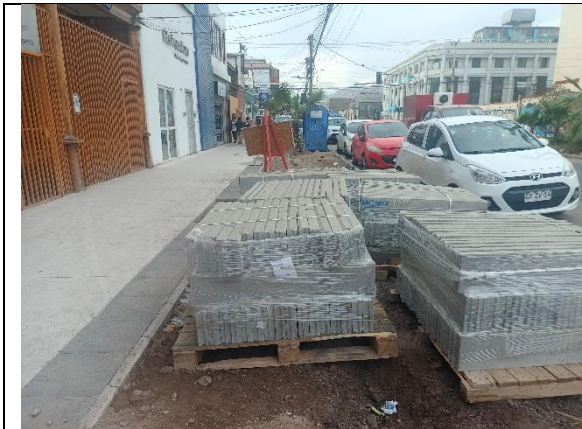
Fotografía N° 1 de 5-05-2023: acopio de soleras tipo C sin delimitación de seguridad, tramo 1, altura 1247, acera poniente.

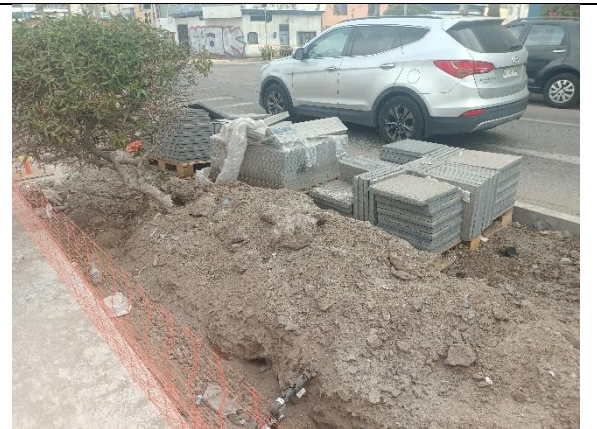
Fotografía N° 2 de 5-05-2023: acopio de soleras tipo C y baldosas sin protección y delimitación de seguridad, tramo 1, calle Eleuterio Ramirez con Orella, frente a casa esquina, acera oriente.

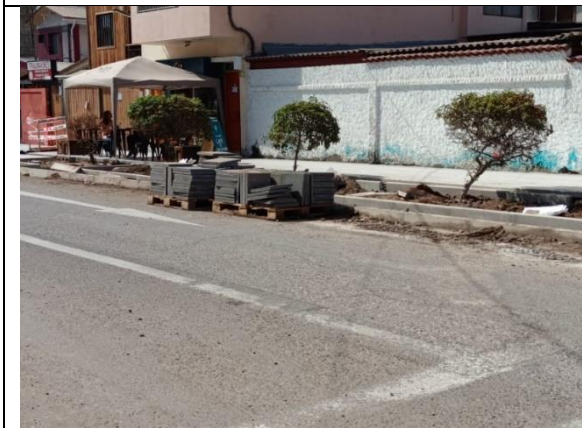
Fotografía N° 3 de 18-05-2023: acopio de soleras tipo C y baldosas sin protección y delimitación de seguridad, tramo 1, calle Eleuterio Ramirez con Orella, frente a casa esquina, calzada oriente.

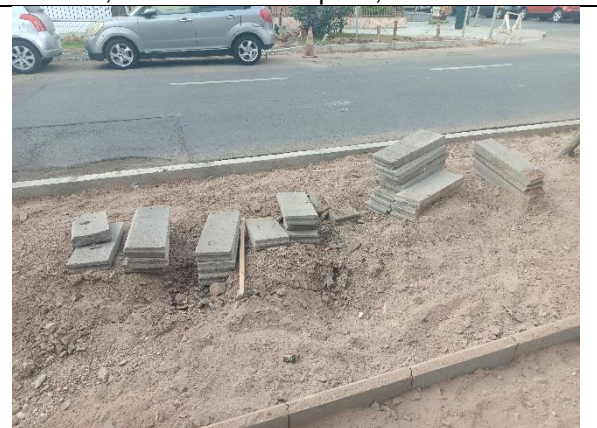
Fotografía N° 4 de 5-05-2023: acopio de soleras tipo C sin protección y delimitación de seguridad, tramo 1, calle Orella, altura 695, acera sur.

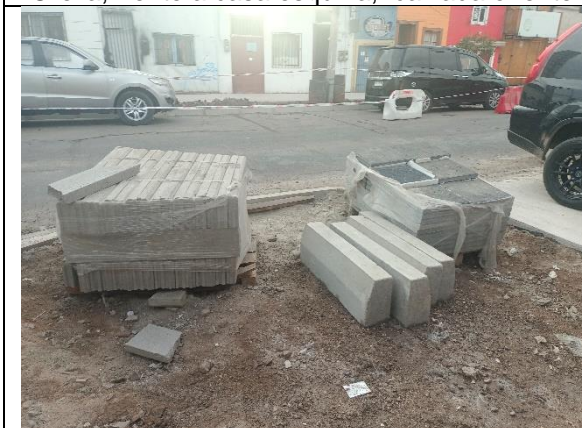
Fotografía N° 5 de 5-02-2023: acopio de soleras tipo C y baldosas sin delimitación de seguridad, soleras tipo A sin protección, tramo 1, calle Vivar, altura 1390, acera oriente.

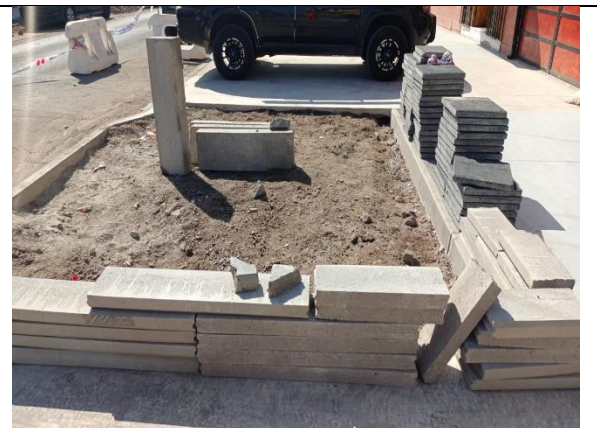
Fotografía N° 6 de 18-02-2023: acopio de soleras tipo C y baldosas sin delimitación de seguridad y protección, tramo 1, calle Vivar, altura 1398, acera oriente.

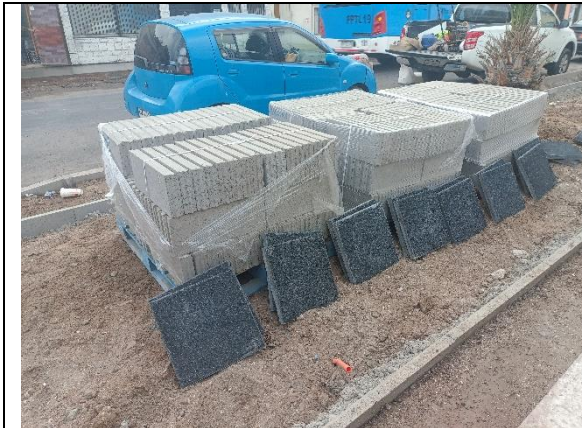
Fotografía N° 7 de 5-05-2023: acopio de soleras tipo C sin delimitación de seguridad y balsosas sin protección, tramo 2, calle vivir frente a colegio maria auxiliadora, acera oriente.

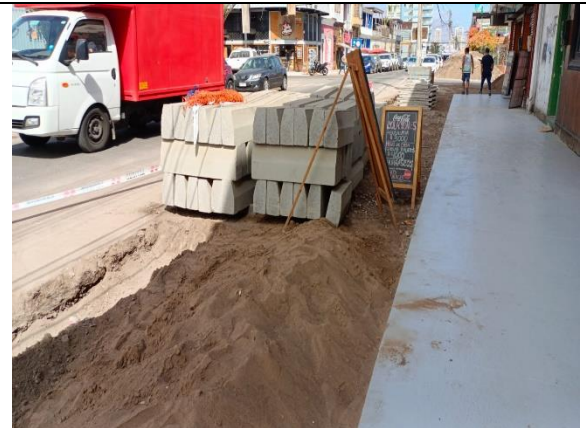
Fotografía N° 8 de 18-05-2023: acopio de soleras tipo A sin delimitación de seguridad y protección, tramo 2, calle Vivar, altura 1475, acera poniente.

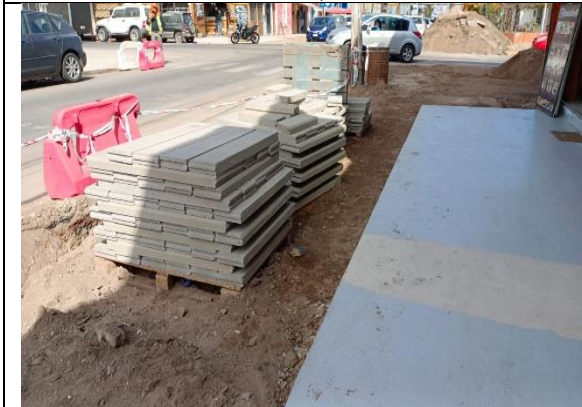
Fotografía N° 9 de 18-05-2023: acopio de soleras tipo C sin delimitación de seguridad y protección, tramo 2, calle Vivar, altura 1497, acera poniente.

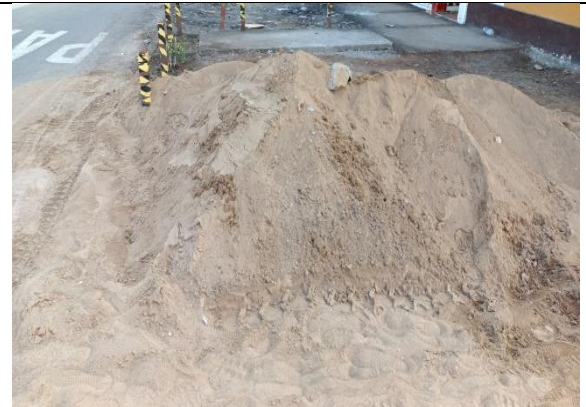
Fotografía N° 10 de 18-05-2023: acopio de material granular sin delimitación de seguridad y protección, tramo 2, calle Vivar con JJ. Perez, acera poniente.

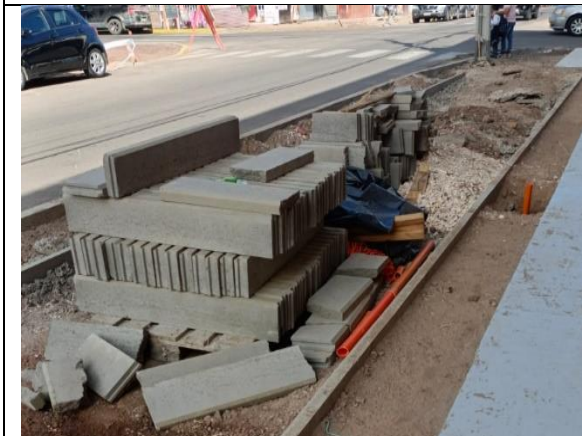
Fotografía N° 11 de 18-05-2023: acopio de soleras tipo C sin delimitación de seguridad y protección, tramo 3, calle Vivar, frente a colegio santuario sagrado corazon de jesus, acera poniente.

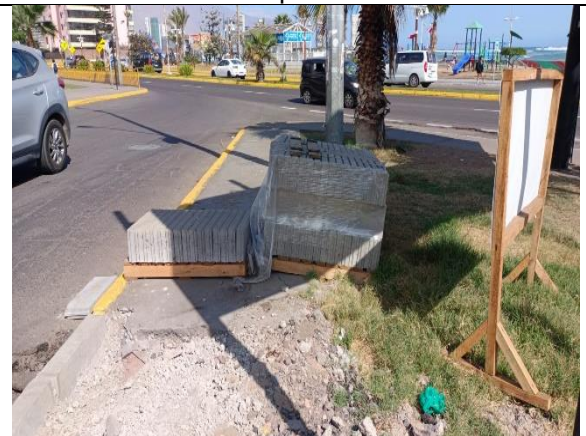
Fotografía N° 12 de 18-05-2023: acopio de soleras tipo C sin delimitación de seguridad y protección, tramo 3, calle Vivar, 1799, acera poniente.

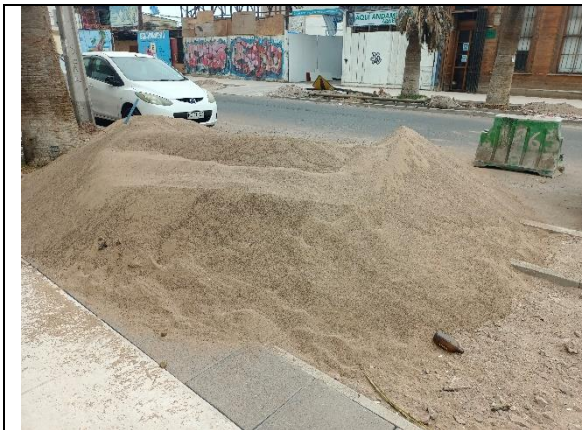
Fotografía N° 13 de 04-02-2023: acopio de material granular sin protección y delimitación de seguridad, tramo 4, calle Patricio Lynch, altura 1266, acera oriente.

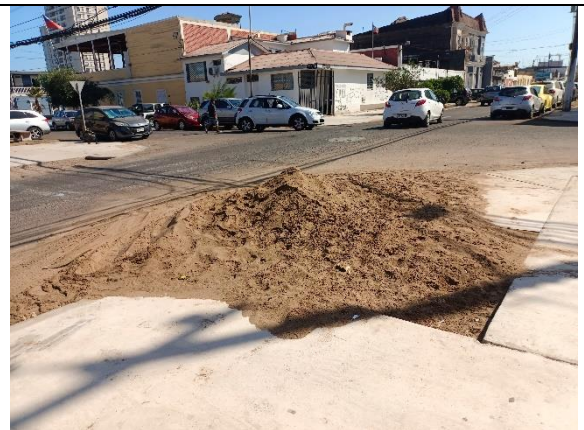
Fotografía N° 14 de 05-02-2023: acopio de material granular sin protección y delimitación de seguridad, tramo 5, calle Patricio Lynch con Ernesto Riquelme, acera oriente.

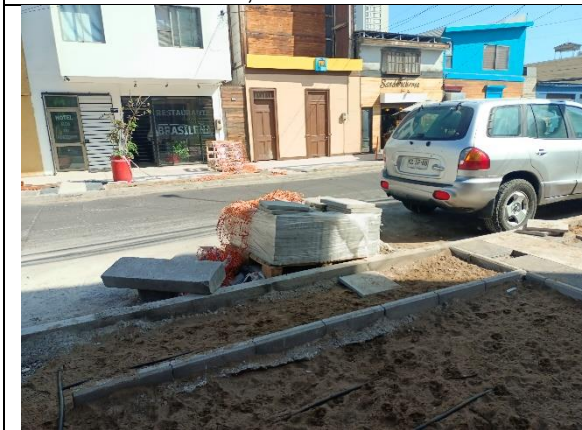
Fotografía N° 15 de 08-02-2023: acopio de baldosas sin delimitación de seguridad en calzada, tramo 5, calle Patricio Lynch, altura 1420, acera oriente.

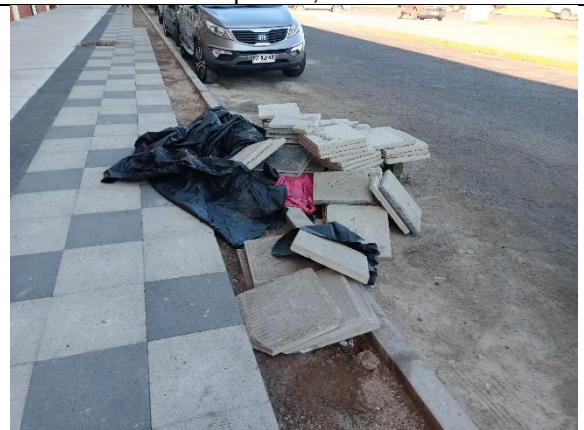
Fotografía N° 16 de 08-02-2023: acopio de baldosas sin protección y delimitación de seguridad en calzada, tramo 5, calle Patricio Lynch, altura 1580, acera oriente.

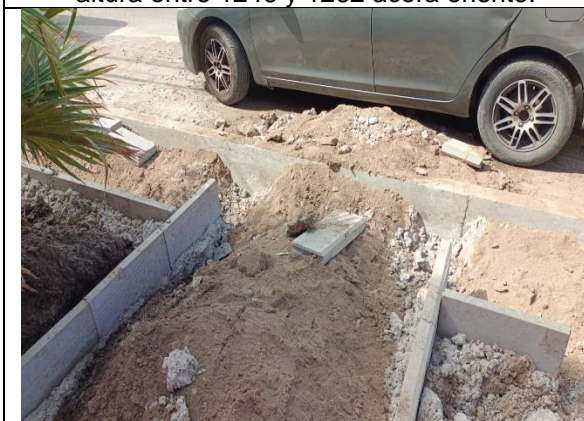
Fotografía N° 3 de 18-05-2023: se observan escombros en tramo 1, calle Vivar 1323 poniente.

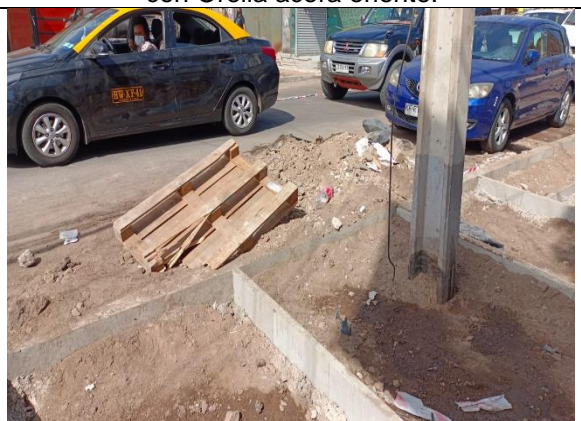
Fotografía N° 4 de 18-05-2023: se observan escombros en tramo 1, calle Vivar 1381 poniente.

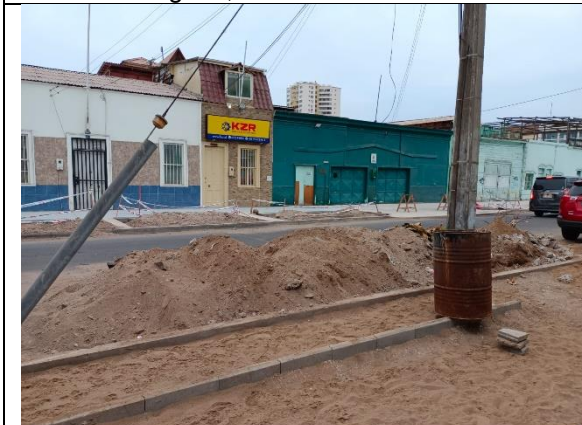
Fotografía N° 11 de 22-05-2023: se observan escombros en la calzada, tramo 4, calle Patricio Lynch entre Bulnes y Orella, altura 1242 y 1266 acera oriente.

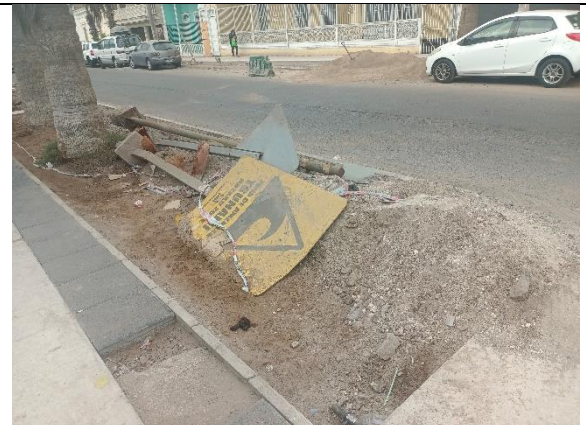
Fotografía N° 12 de 8-05-2023: se observan escombros en las jardineras, tramo 4, calle Patricio Lynch, altura 1277 acera poniente.

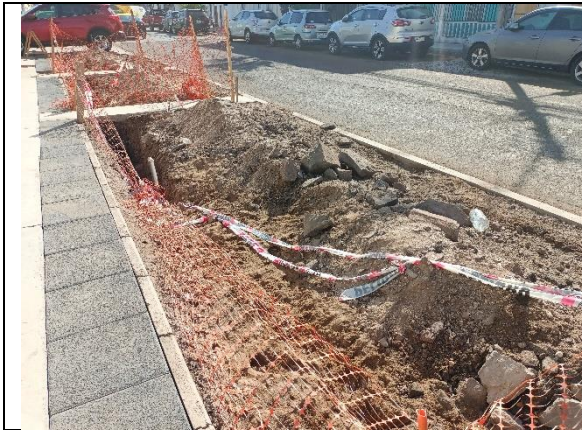
Fotografía N° 13 de 8-05-2023: se observan escombros en las jardineras, tramo 4, calle Patricio Lynch, altura entre 1233 y 1273 acera poniente.

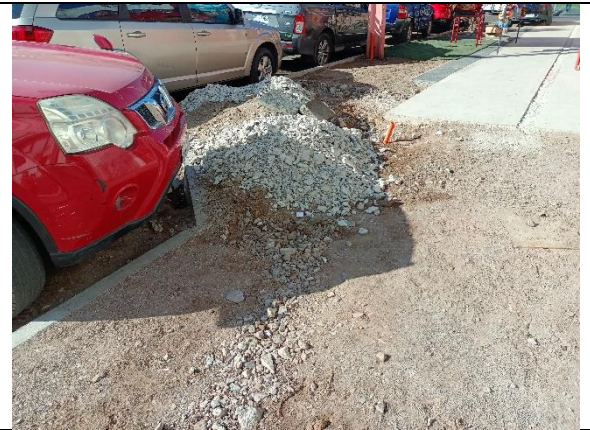
Fotografía N° 14 de 8-05-2023: se observan escombros acera, tramo 6, calle Aníbal Pinto, altura entre 1341 acera poniente.
