ORD. N° : 401
ANT. : PROYECTO DE ROTURA Y REPOSICIÓN DE PAVIMENTOS POR PROYECTO DE SEMAFORIZACIÓN EN LAS INTERSECCIONES AV. ALEJANDRO RODRIGUEZ / AV. GRECIA Y DIEGO DE ALMAGRO / ITALIA / FLORIDA, CALAMA
MAT. : ENVÍA OBSERVACIONES A PROYECTO DE ROTURA Y REPOSICIÓN DE PAVIMENTOS POR PROYECTO DE SEMAFORIZACIÓN EN LAS INTERSECCIONES AV. ALEJANDRO RODRIGUEZ / AV. GRECIA Y DIEGO DE ALMAGRO / ITALIA / FLORIDA, CALAMA
ADJ. : No hay

En relación con el proyecto reposición de pavimentos por cruces de semáforos nuevos, comunico a usted las siguientes observaciones:

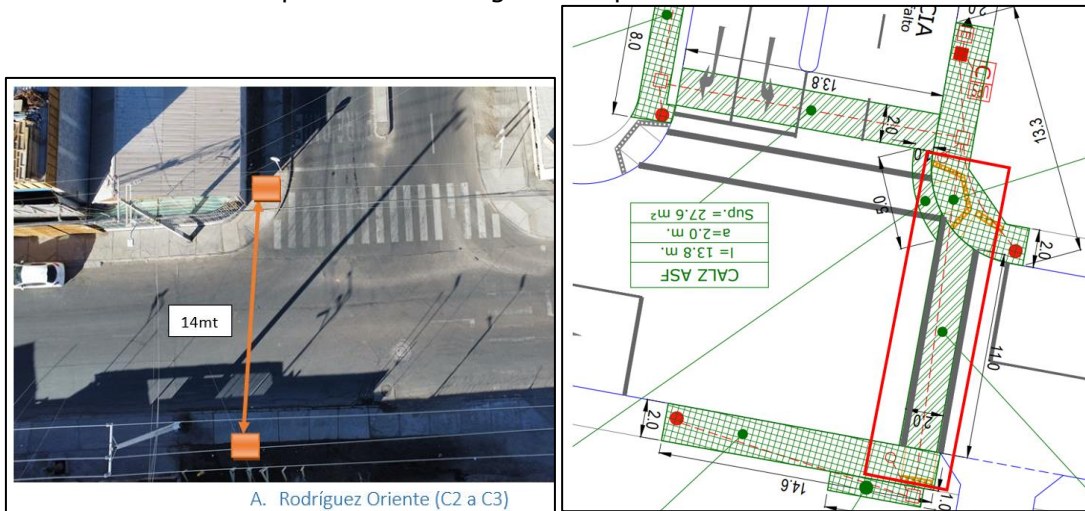
2.9. En base a la observación anterior en las imágenes del apartado 2.1, se visualiza que el atraveso en calzada, de 14 m de longitud, se encuentra en el costado oriente de Alejandro Rodríguez en la imagen. Sin embargo, en planimetría dicho atraveso se visualiza en costado poniente. Corregir discrepancia.

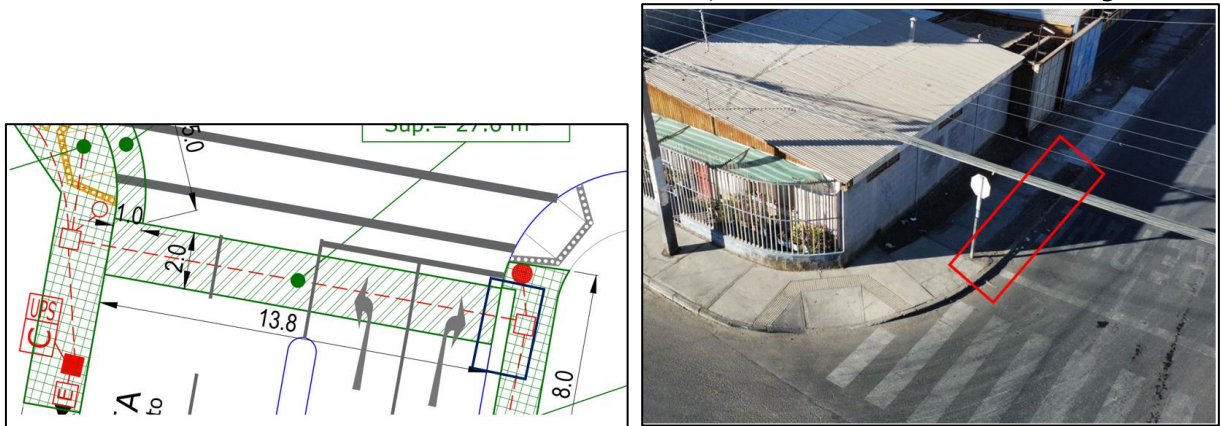
- 3.1. En plano de ubicación, se debe indicar la escala, la cual debe ser 1:5000.
- 3.2. Incluir en simbología solera a retirar y acera tierra, ya que no se indica.
- 3.3. Indicar postación, cámaras y dispositivos de rodado a retirar. Incluir en simbología.
- 3.4. No incluye demarcación indicativa (PARE, PASO DE CEBRA, etc). en la intersección, la cual, dada la rotura del pavimento, debe ser considerada para su reposición.
- 3.5. En Av. Grecia se detecta la presencia de una espora en el centro de la calzada, a modo de consulta indicar por qué no se está considerando la demolición de la calzada en esta zona.
- 3.6. Falta considerar tramo de acera tierra en demolición, achurar e incluir en simbología.

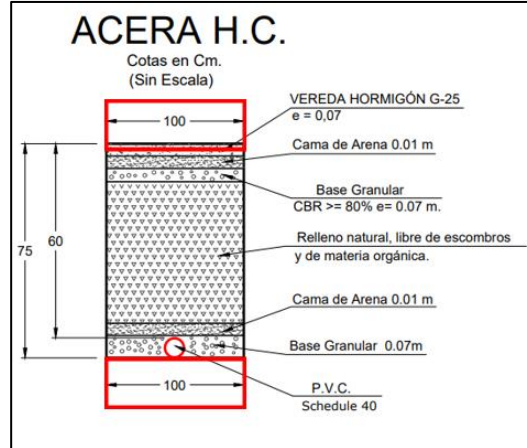
3.10. En el detalle (corte) Acera H.C se indica un ancho de acera 100 cm. Debe corregirse ya que este ancho es variable.

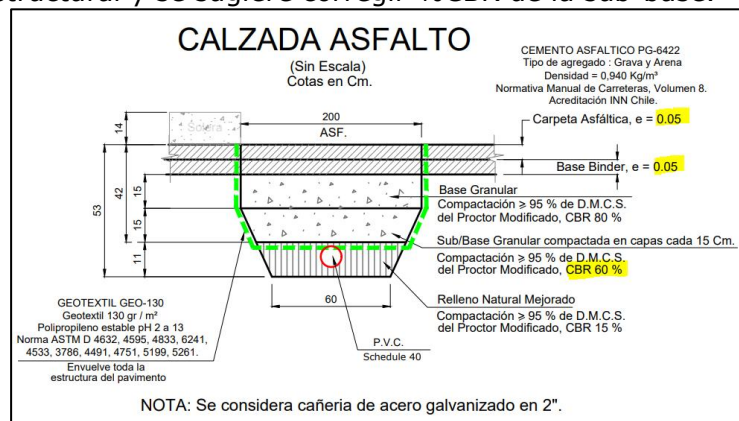
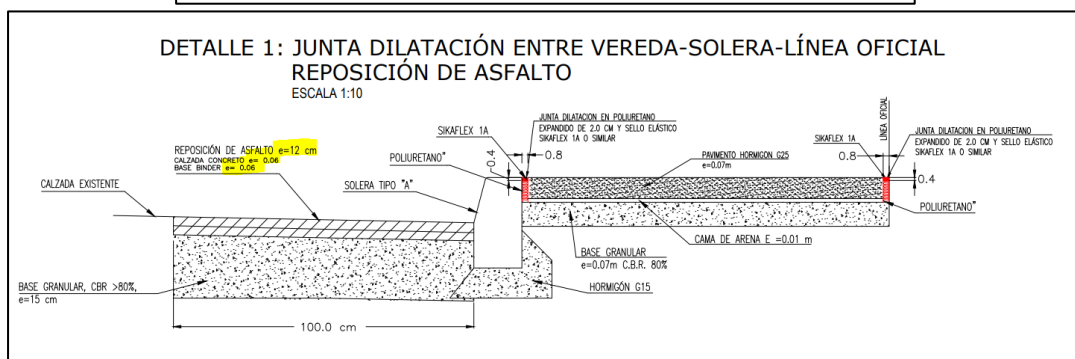
3.11. Para el detalle de calzada de Asfalto y detalle 1: Junta dilatación, modificar según el nuevo paquete estructural y se sugiere corregir %CBR de la sub-base.

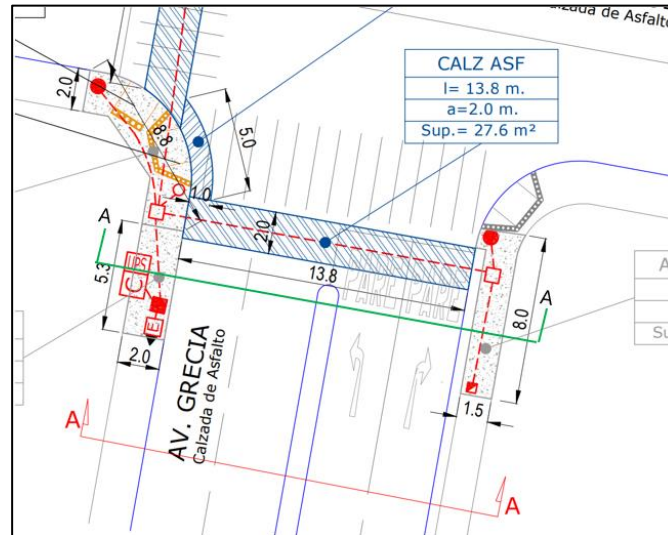
- 3.16. Los cortes "A-A" y "B-B" se están proyectando en planta de manera que no reflejan la reposición indicada. Se debe modificar los cortes en planta para que reflejen correctamente la reposición de los pavimentos. Además, en ambos cortes, se debe corregir el paquete estructural y se sugiere corregir el % CBR para la sub-base. Por otro lado, se debe indicar el bombeo para las calzadas. Considerar en estos cortes imprimación y riego de liga.

- 3.17. Ambos cortes deben reflejar lo indicado en planimetría. Por ejemplo, en el corte A-A, la acera oriente se muestra con un ancho de 2 metros, mientras que en planta solo se reflejan 1.5 metros. Corregir la planta y dejar 2 m de acera proyectada.
- 3.18. Indicar la distancia entre la bajada de minusválidos y la acera, asegurando que cumpla con el mínimo establecido para garantizar la accesibilidad universal.
- 3.19. En el plano de demolición y reposición de pavimentos se debe proyectar lo aprobado por la Unidad Operativa de Control de Tránsito (UOCT). Por ejemplo, no se aprecia la espira ubicada en Av. Grecia, por lo que debe incluirse.

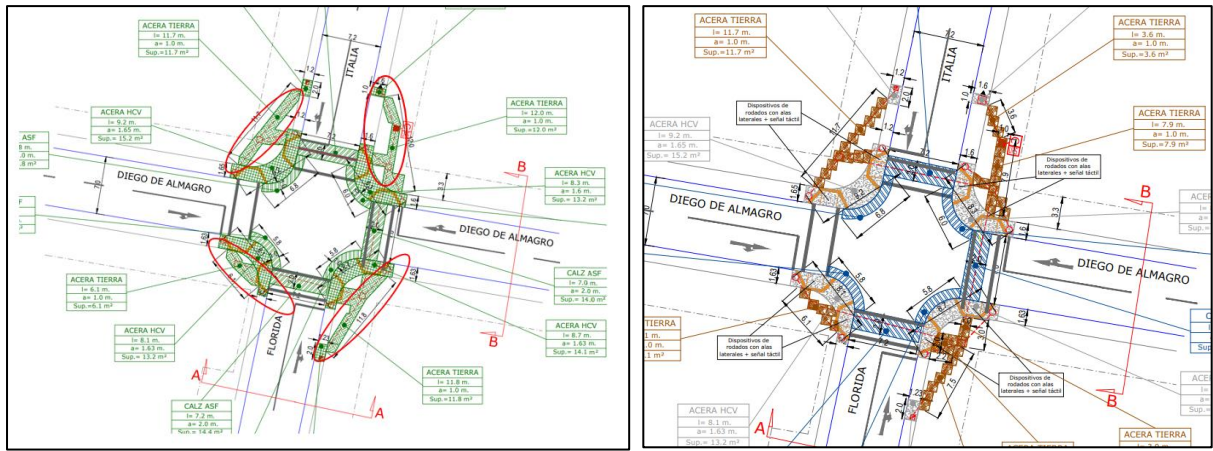
- 5.25. Respecto al veredón, no coincide lo indicado el dibujo en planta de demolición con la planta de reposición de pavimentos. En plano de demolición se visualiza un ancho variable para la "acera tierra" mientras que en el plano de reposición se considera la acera tierra con un ancho constante de 1 m.
