**DEPARTAMENTO DE DESARROLLO URBANO
E INFRAESTRUCTURA**

MAT.: SANTIAGO: Artículo 60° LGUC. Solicita autorización para Obra Menor, Inmueble ubicado en calle San Ignacio N° 30.

Proyecto restauración para restaurante.

PROYECTO RESTAURACIÓN PARA RESTAURANTE RENATO BARRIOS

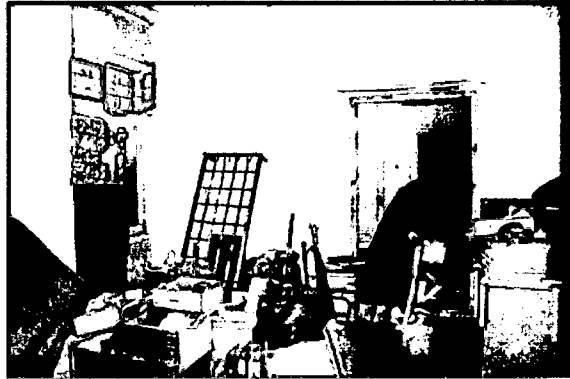
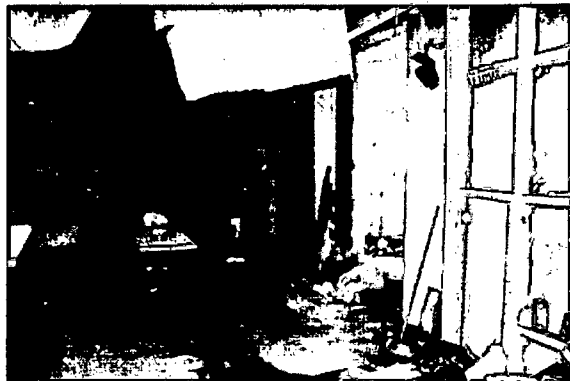
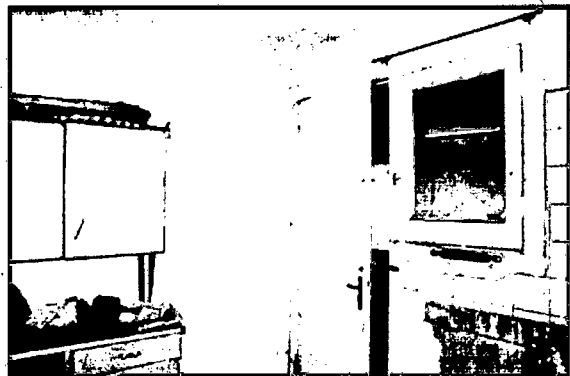
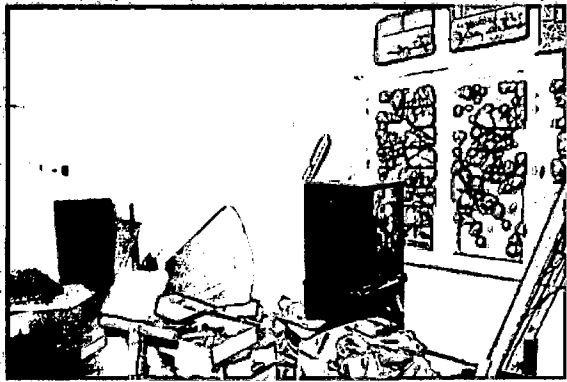
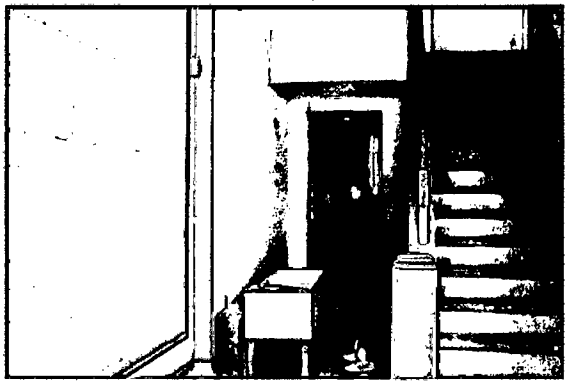
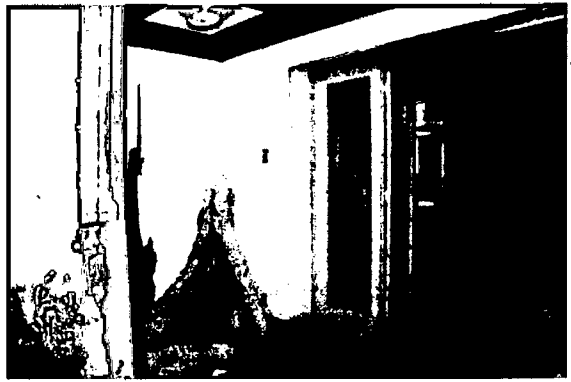
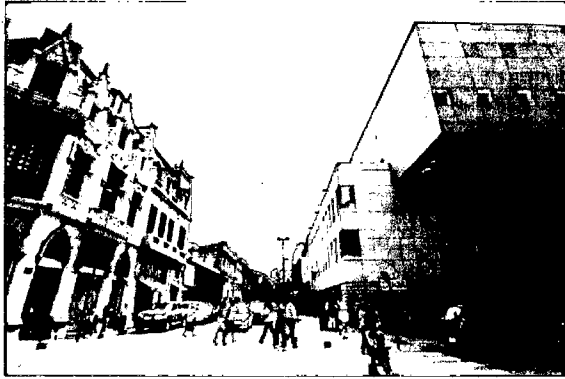
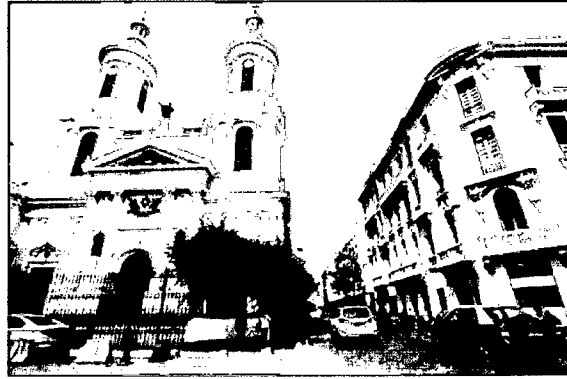
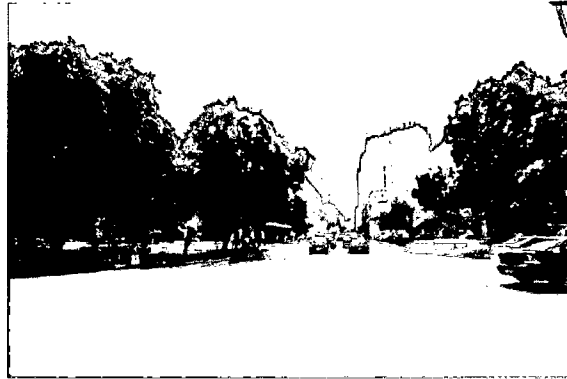
FOTOGRAFIAS ACTUALES DEL INMUEBLE Y SU ENTORNO INMEDIATO.

Como edificio, los recintos destinados al restaurante se encuentran con gran deterioro a nivel superficial pero no estructural, de esta manera, es factible restaurar para luego ser habitado como uso público (en este caso, un restaurante). El inmueble contiene gran riqueza como patrimonio, es un edificio de adobe que dada su antigüedad se encuentra sin información en la Municipalidad de Santiago e Instituciones, con elementos arquitectónicos de la época que dan la posibilidad de restaurar para lograr dar importancia, conservar y mantener vigente los edificios de valor histórico dentro de la ciudad.

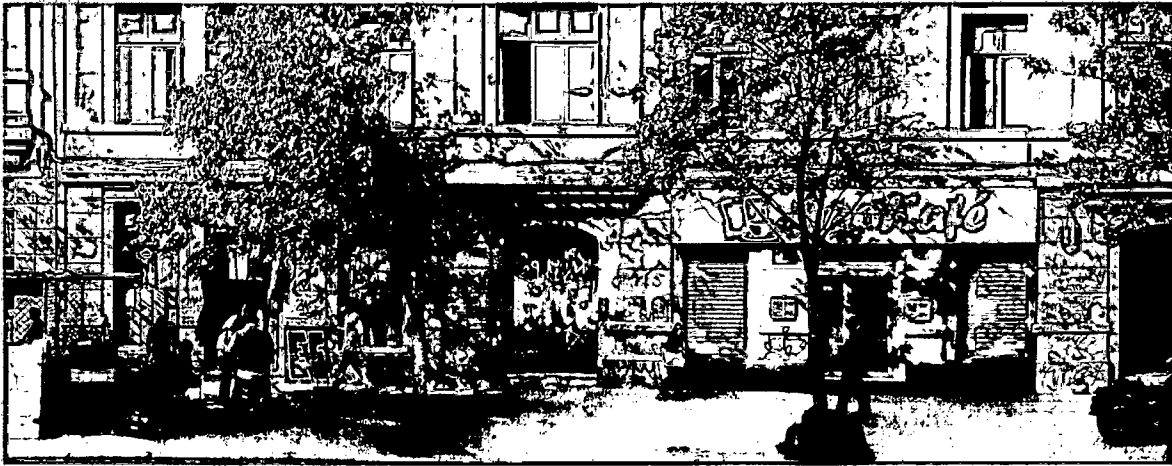
ELEVACIÓN URBANA DE FACHADA EN LA MANZANA DONDE SE ENCUENTRA INSERTO EL INMUEBLE A RESTAURAR.

El inmueble se encuentra ubicado en la Zona B correspondiente a la Zona de Conservación Histórica B7 - Zona Típica Calle Dieciocho. Es un área en proceso de transformación, la mayoría de sus edificios han sido reutilizados para el comercio y edificios públicos, teniendo gran flujo de personas. Además, se caracteriza por tener un uso mixto (destino habitación en segundo piso y destino comercio en primer piso) otorgando una caracterización en barrios cercanos al centro de Santiago.
