# INFORME INVESTIGACIÓN ESPECIAL

SERVICIO DE VIVIENDA Y URBANIZACIÓN  
REGIÓN DE LA ARAUCANÍA

INFORME N° 534/2025, 4 DE DICIEMBRE DE 2025

**Investigación sobre conservación y mantención del puente**  
**Treng Treng Kay Kay**

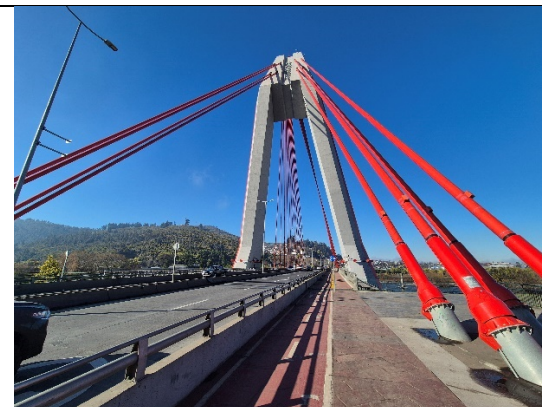
| Imagen N° | 1 |

| Contenido | Vista general desde acceso norte del puente. |

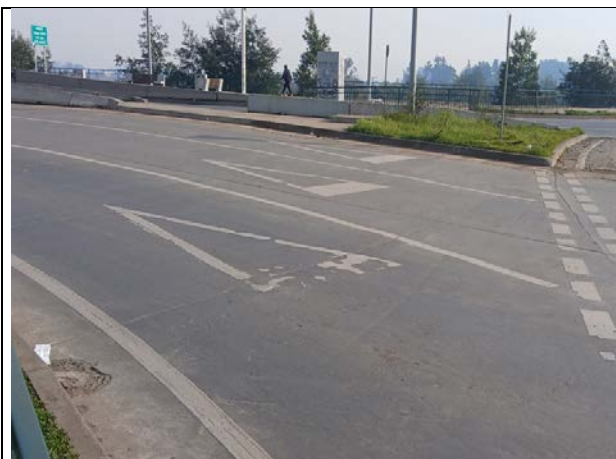
| Imagen N°: | 1 |

| Ubicación: | Sector norte del puente, calzada oriente. |
| Contenido: | Desprendimiento anticipado de pintura de demarcación vial Ceda el Paso en primera pista dirección norte. |

La aparición temprana de las imperfecciones indicadas podría significar que durante la ejecución del contrato en cuestión no se habrían realizado los controles de materiales y procedimientos por parte de la unidad técnica, o bien, que no se le ha exigido a la empresa contratista la reparación de los defectos indicados durante el periodo de garantía que se encuentra vigente.

N° 16.335, de 11 de septiembre de 2025 -que acompaña en esta ocasión-, para subsanar los defectos identificados; por lo que se mantiene lo observado en estos puntos, debiendo remitir a esta Contraloría Regional los antecedentes que acrediten la corrección de aquellas deficiencias, dentro de un plazo de 60 días hábiles a contar de la recepción de este informe.

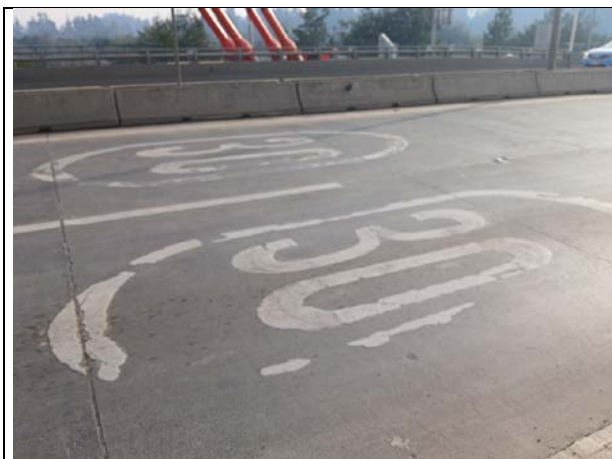
| Imagen N°: | 2 |

| Ubicación: | Sector norte del puente, calzada oriente. |
| Contenido: | Desprendimiento anticipado de pintura de demarcación vial, vector de maniobra 30 km/hr |

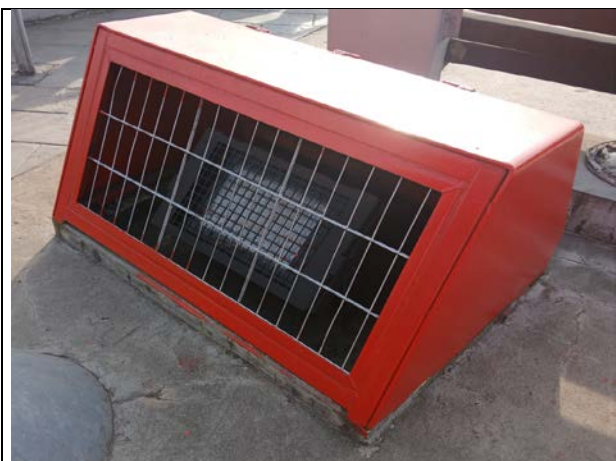
| Imagen N°: | 3 |

| Ubicación: | Sector norte del puente, vereda oriente. |
| Contenido: | Foco de iluminación ornamental con vidrio quebrado. |

Seguidamente, respecto de los defectos en la iluminación ornamental detallados en las letras b) y g), el SERVIU informa que durante el proceso de licitación se aclaró en el foro de preguntas que para dichos elementos solo se consideró su limpieza y no su reposición; motivo por el cual corresponde levantar dichas objeciones.

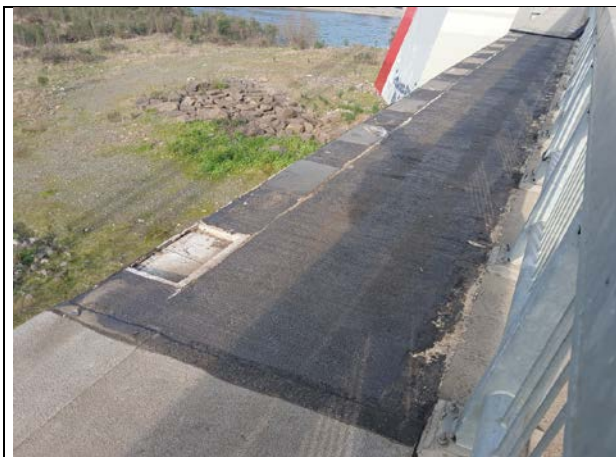
| Imagen N°: | 5 |

| Ubicación: | Faldón oriente del tablero, adyacente a mástil. |
| Contenido: | Desprendimiento de revestimiento de membrana asfáltica, en un largo aproximado de 11 metros. |

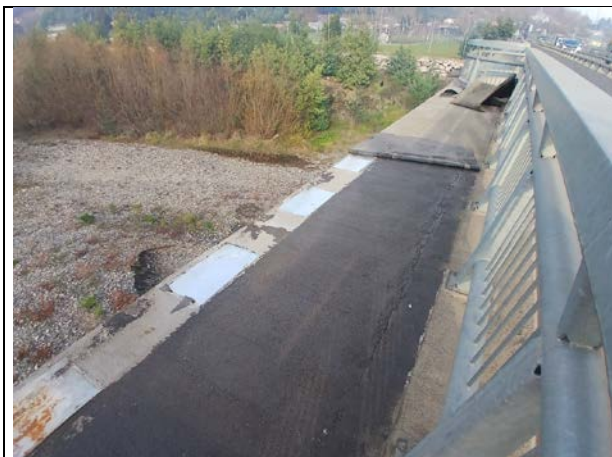
| Imagen N°: | 6 |

| Ubicación: | Faldón oriente del tablero, al costado de sector de descanso peatonal, acceso sur del puente. |
| Contenido: | Desprendimiento de revestimiento de membrana asfáltica, en un largo aproximado de 6 metros. |

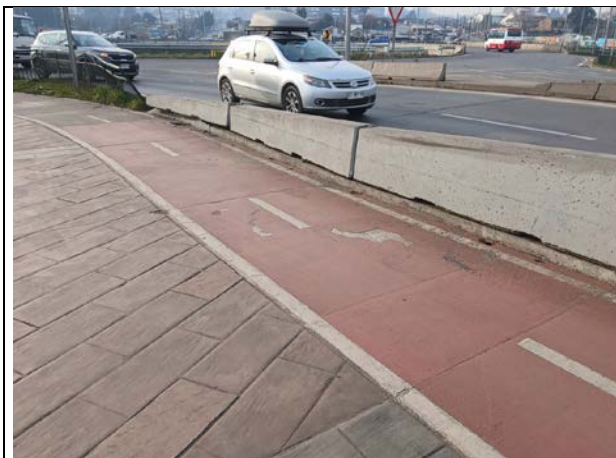
| Imagen N°: | 7 |

| Ubicación: | Acceso norte del puente, vereda poniente. |
| Contenido: | Desprendimiento de pavimento colorado en ciclovía. |
