ORD. N° : 1796  
ANT. : Proyecto de diseño de calzadas, escaleras, muros y/o veredas para varios sectores de la ciudad de Antofagasta, correspondiente a la vía Río Camarones entre Cerro Pedregal y Cerro Guanaqueros, perteneciente a la entrega 5, Antofagasta.  
MAT. : Envía observaciones a proyecto de diseño de calzadas, escaleras, muros y/o veredas para varios sectores de la ciudad de Antofagasta, correspondiente a la vía Río Camarones entre Cerro Pedregal y Cerro Guanaqueros, perteneciente a la entrega 5, Antofagasta.  
ADJ. : No hay

### **PROYECTO PAVIMENTACIÓN CALLE RÍO CAMARONES (ENTRE CERRO PEDREGAL Y CERRO GUANAQUEROS):**

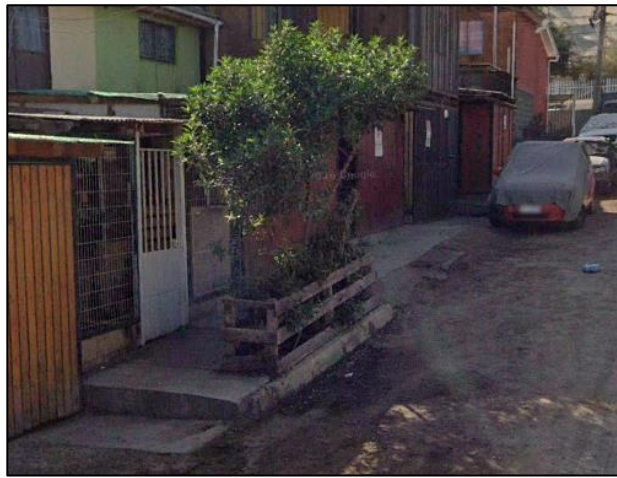
*Figura 2*

- 3.1.3. Incorporar en la planta de situación existente la jardinera ubicada en el costado norte de calle Cerro Guanaqueros. (ver figura 2).
