INFORME FINAL

SERVICIO DE VIVIENDA Y URBANIZACIÓN DE LA REGIÓN DE AYSÉN DEL GENERAL CARLOS IBÁÑEZ DEL CAMPO

INFORME N° 468, 30 DE SEPTIEMBRE DE 2025.

**INFORME FINAL N° 468, DE 2025, SOBRE AUDI-
TORÍA A LOS PROYECTOS HABITACIONALES
ADMINISTRADOS POR EL SERVICIO DE VIVIEN-
DA Y URBANIZACIÓN DE LA REGIÓN DE AYSÉN
DEL GENERAL CARLOS IBÁÑEZ DEL CAMPO.**

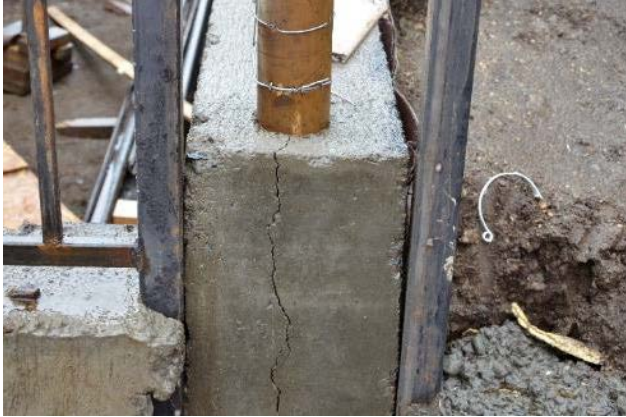
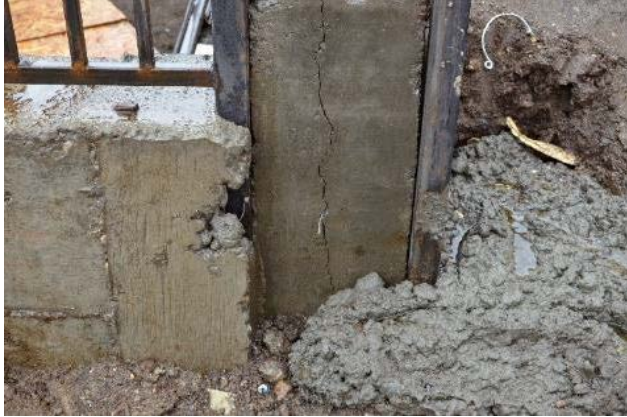
a) Los muros de contención de los cuatro conjuntos habitacionales presentan grietas y fisuras principalmente en sectores donde fueron embutidos polines de madera de los cierros perimetrales, sin que se aprecien reparaciones en las zonas afectadas. A su vez, en el muro ubicado en el lote 19 de la manzana 14 del proyecto Ventisqueros, se observó una grieta longitudinal que abarca la totalidad de su largo, tal como se muestra en las fotografías N^{os} 11 a 20, del Anexo N^o 4.

Fotografía	13	Fotografía	14
Fecha	17-07-2025	Fecha	17-07-2025
Ubicación	Proyecto Chilcos de la Patagonia	Ubicación	Proyecto Chilcos de la Patagonia
Contenido	Muro con fisuras.	Contenido	Muro con fisuras.

Por consiguiente, el servicio deberá elaborar informe que contenga un levantamiento de los daños en la totalidad los muros de contención de los cuatro proyectos habitacionales auditados, la evaluación de estos y los procedimientos de reparaciones en los casos que corresponda. A su vez deberá acreditar la ejecución de las reparaciones pertinentes de los muros de contención que corresponda, lo que deberá ser acreditado a través del Sistema de Seguimiento y Apoyo CGR, en el plazo de 60 días hábiles contados desde la recepción del presente informe final.

18. En relación con lo mencionado en la letra a) del punto 13. Partidas con defectos constructivos, del Acápite II. Examen de la Materia Auditada, (C), el servicio deberá elaborar informe que contenga un levantamiento de los daños en la totalidad los muros de contención de los cuatro proyectos habitaciones auditados, la evaluación de estos y los procedimientos de reparaciones en los casos que corresponda. A su vez deberá acreditar la ejecución de las reparaciones pertinentes de los muros de contención que corresponda, lo que deberá ser acreditado a través del Sistema de Seguimiento y Apoyo CGR, en el plazo de 60 días hábiles contados desde la recepción del presente informe final.

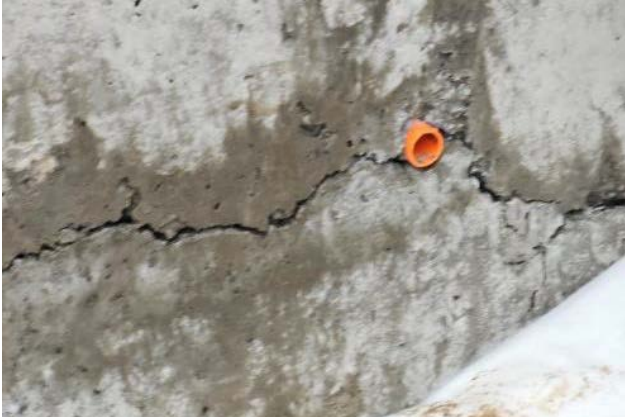
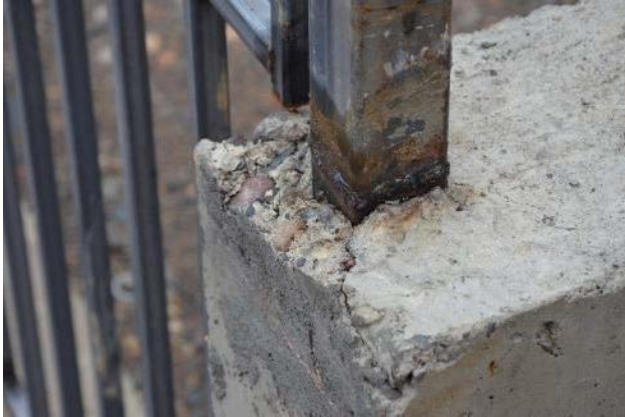
Por otra parte, la entidad no se refiere a la grieta longitudinal observada en lote 19 de la manzana 14 del proyecto Ventisqueros, por lo que corresponde mantener lo observado.

Fotografía	17	Fotografía	18
Fecha	24-07-2025	Fecha	01-08-2025
Ubicación	Lote 19 manzana 14 Proyecto Ventisqueros	Ubicación	Proyecto Ventisqueros.
Contenido	Grieta en muro de contención.	Contenido	Muro con fisuras.

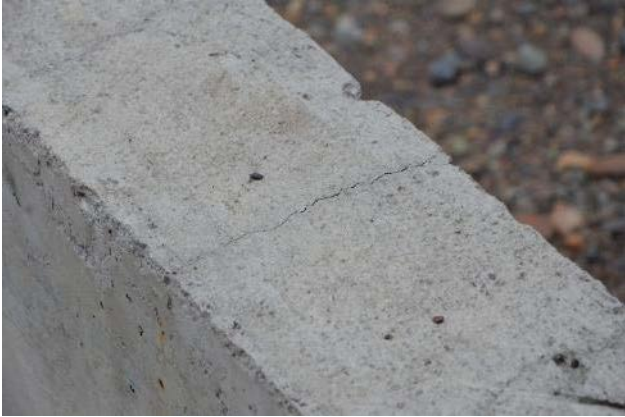
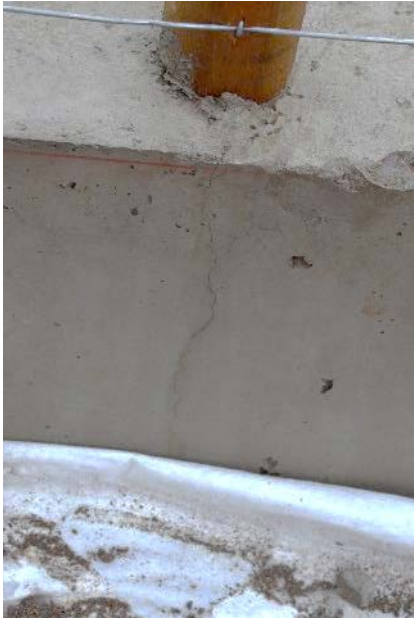
Fotografía	19	Fotografía	20
Fecha	01-08-2025	Fecha	01-08-2025
Ubicación	Proyecto Ventisqueros.	Ubicación	Proyecto Ventisqueros.
Contenido	Muro con fisuras.	Contenido	Muro con fisuras.

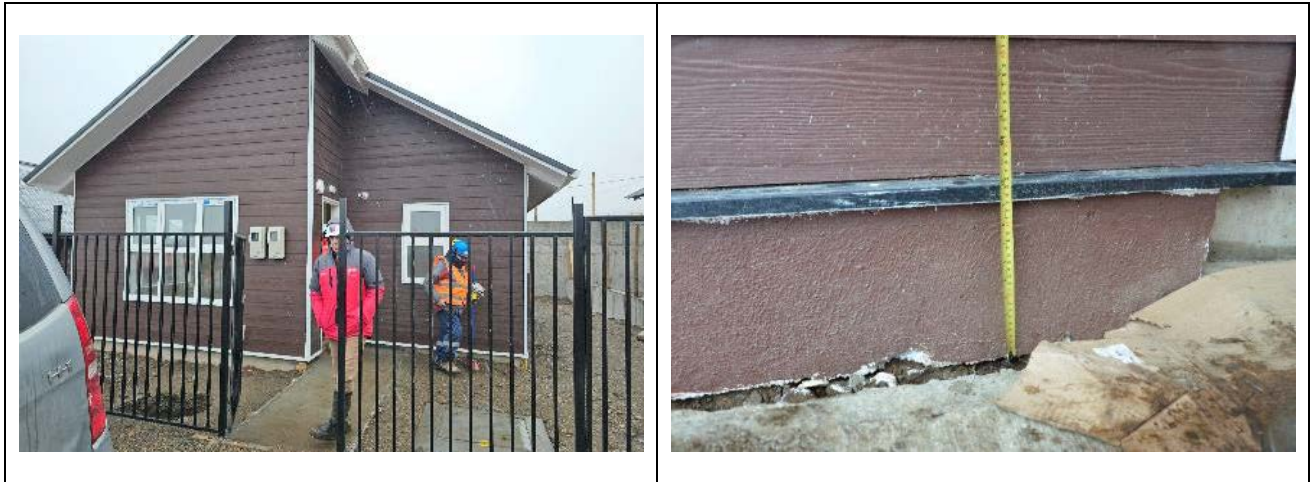
Fotografía	21	Fotografía	22
Fecha	25-06-2025	Fecha	17-07-2025
Ubicación	Proyecto Caminando por Coyhaique	Ubicación	Proyecto Chilcos de la Patagonia
Contenido	Viviendas piloto sin aislación EIFS	Contenido	Aislación EPS viviendas piloto 25 cm de altura

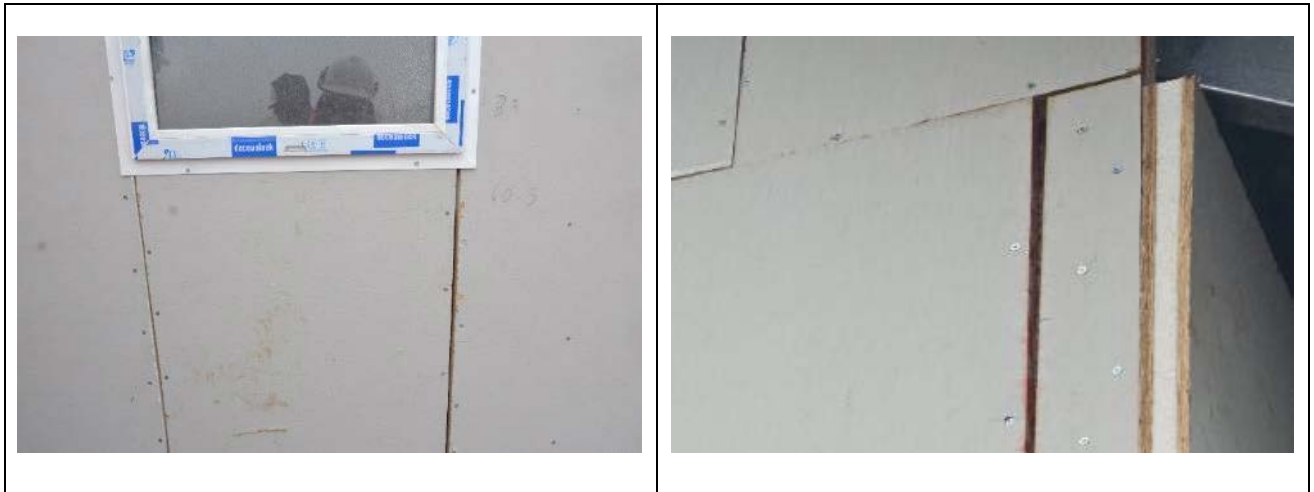
Lo anterior no se ajusta a lo señalado en el punto C.2.3.2 Membrana Hidrofuga Tyvek, de las especificaciones técnicas de las viviendas tipo Colonos - Colonos Sur - Colonos SGF - Pioneros - Pioneros Sur - PCD - PCD SGF, que indica "Se aceptará la solución que incorpora esta barrera hidrófuga contra humedad en la cara exterior de la misma plancha de OSB correspondiente cuidando en todo momento el correcto sellado del encuentro de dichas planchas para evitar puentes térmicos (sello de silicona). Esta unión deberá considerar además la colocación de cinta adhesiva de sellado de acuerdo con instrucciones del fabricante".

Fotografía	23	Fotografía	24
Fecha	27-07-2025	Fecha	27-07-2025
Ubicación	Proyecto Ventisqueros	Ubicación	Proyecto Ventisqueros
Contenido	Separación entre paneles SIP	Contenido	Separación entre paneles SIP

Analizados los antecedentes aportados, se verifica que las aberturas superiores a 1 cm fueron rellenas con poliuretano expansivo, que si bien es un material aislante, no corresponde al material especificado en los antecedentes del proyecto, ni se adjunta alguna validación de su uso por parte del proyectista para la reparación de las deficiencias observadas.

En relación a la aclaratoria contenida en la citada carta N° 589, se hace presente que la exigencia de los sellos de silicona y cinta adhesiva de sellado, se encuentra expresamente establecida en las especificaciones técnicas, sin que se adjunte antecedentes previamente validados por el SERVIU que permitan corroborar técnicamente que, al no aplicar los sellos especificados, no existirían puentes térmicos.
